宁城县义顺合矿业有限公司小梁子萤石矿
2026 年度矿山地质环境治理计划书

宁城县义顺合矿业有限公司

二〇二六年三月

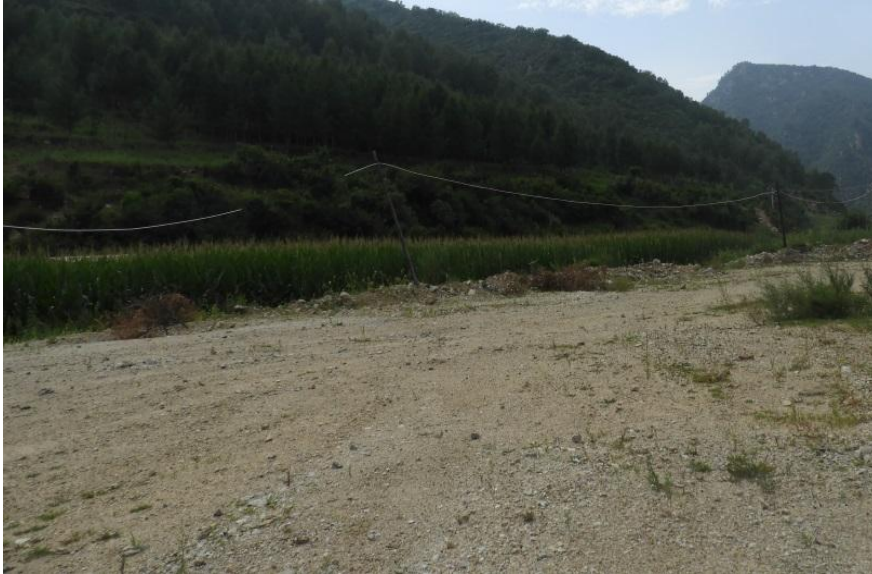
照片1-1 采矿工业场地治理效果（石方清理）

(1) 采矿权人根据《一分期》设计内容实施了治理工程，且通过专家组验收。经实地查看矿山地质环境现状，专家组认为矿山基本完成了治理方案设计的主体治理工程内容，治理工程效果基本符合设计要求，一致同意该工程通过验收，验收编号为：16244。治理效果见照片 1-1、照片 1-2。

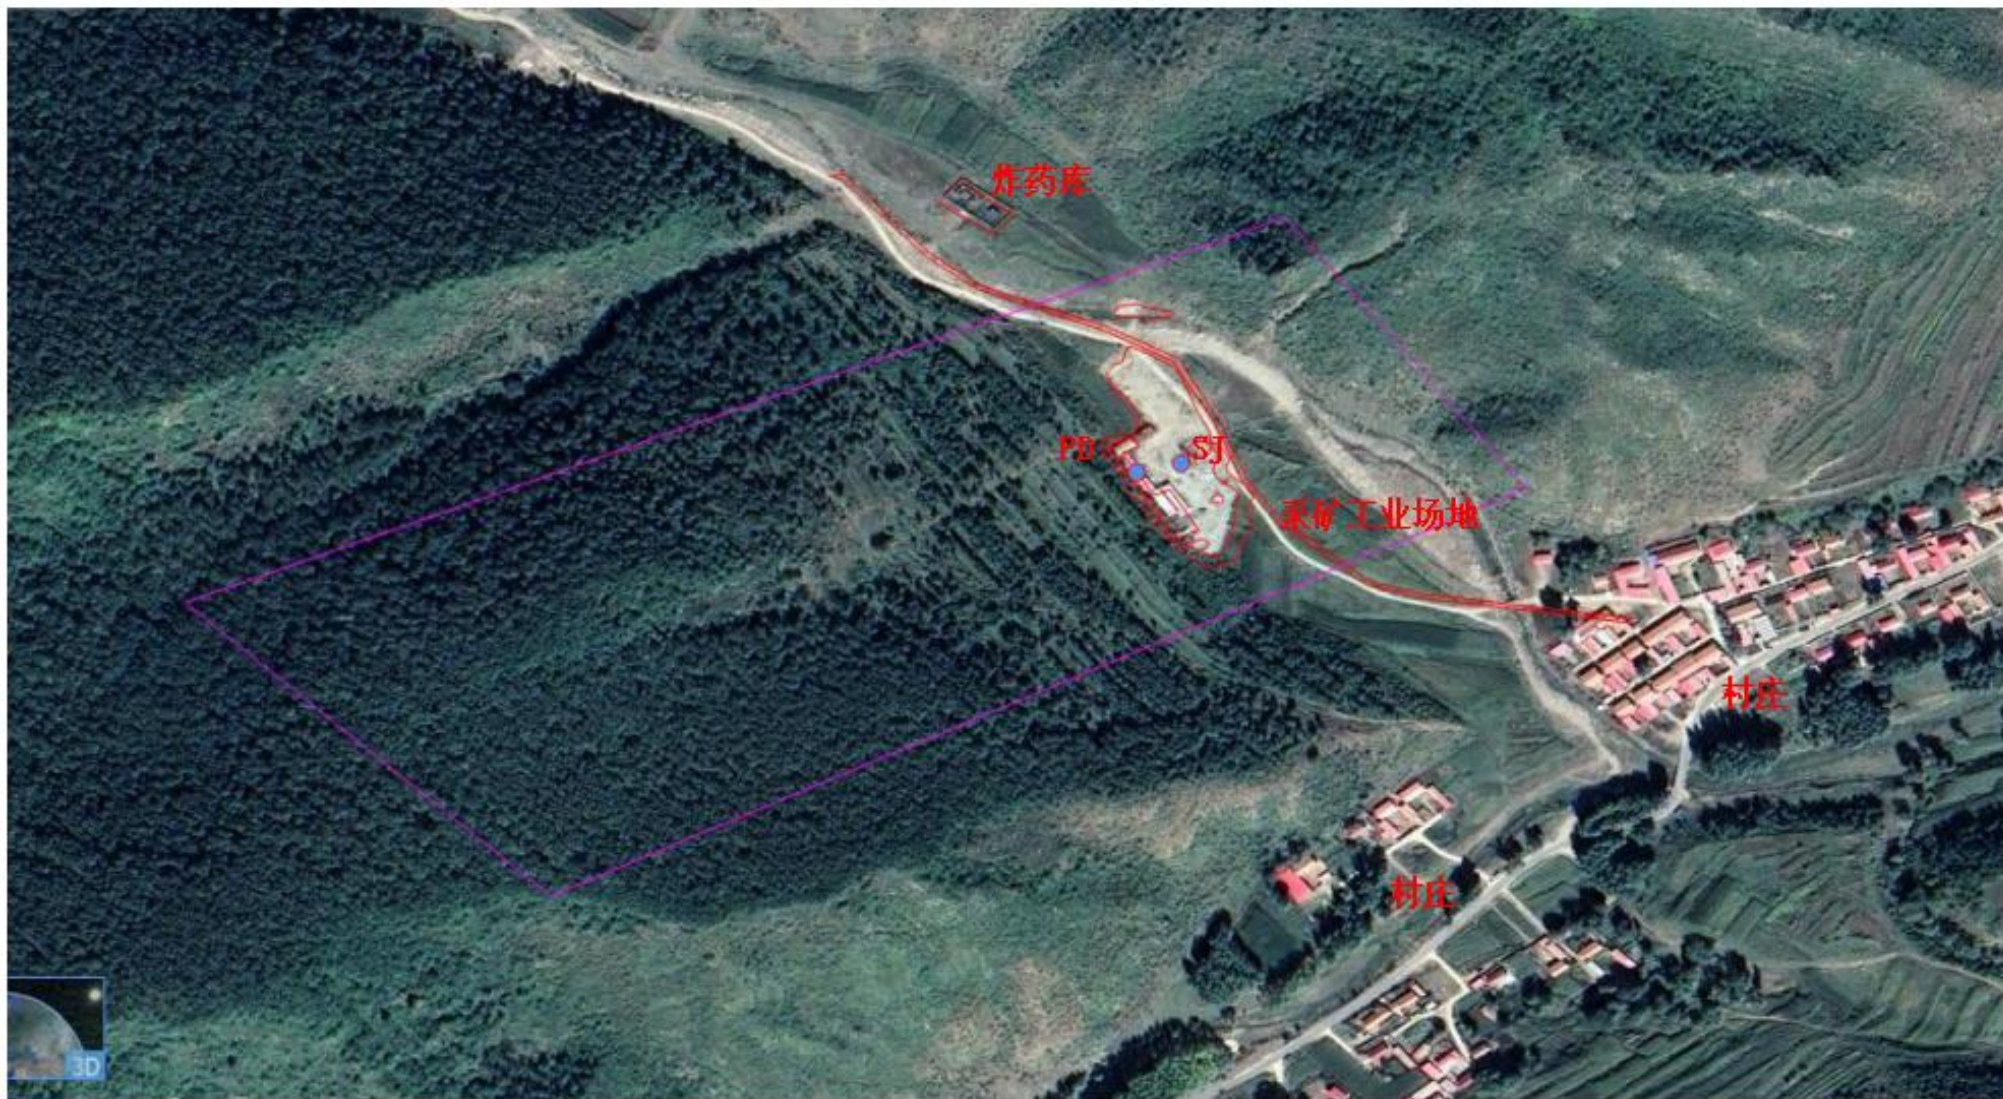
图 4-1 矿山航拍影像图（全景）

矿山现形成的破坏单元有采矿工业场地、炸药库等工程单元（见航拍影像图4-1）。各单元按照现状条件下从矿山地质灾害现状、含水层破坏现状、地形地貌景观影响现状及土地资源影响现状四个方面进行叙述。

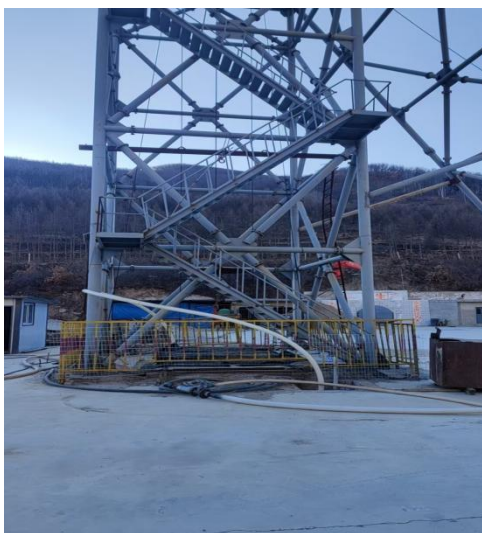
竖井（SJ1）

竖井：位于场地内东侧，井深为 35m，井口呈方形，净断面规格为 2.4×3.0m。向下已开拓至一个中段，即 1097m 中段水平。

场地位于矿区内东侧，场地内设有：竖井（SJ1）、平硐（PD1）、卷扬机房、办公室等，根据矿山实际情况，矿山一直未生产，未动用资源储量，根据未来探采需要，场地内竖井及平硐作为未来探采等重要工程设施，暂不封堵治理，继续留用，故本年度对此场地进行保留，待矿山增储后再重新规划。

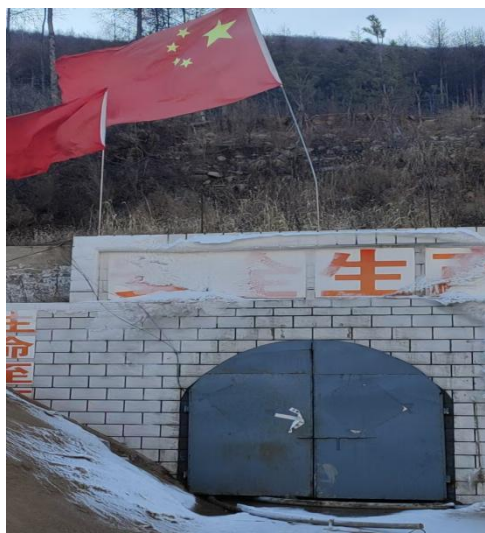
平硐（PD1）

平硐：位于场地内西侧，平巷方位 245°，坡度为 3‰—5‰，断面规格为 2.0 米×2.0 米，沿脉工程 198 米。向下形成盲竖井，井深 40m。

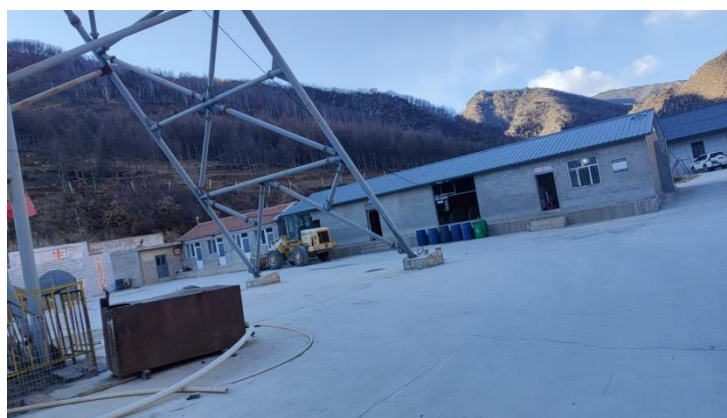
照片 4-1 采矿工业场地

位于矿区东侧，场地呈不规则状的长条状，长轴约 153m，宽轴约 53m，占地面积为 6737m²。场地内设有：竖井（SJ1）、平硐（PD1）、卷扬机房、办公室等，建筑物面积为 703m²，场地建设过程中使两侧形成长约 141m、高约 3m、坡度为 50° 的土体切坡。产生的废石原地堆放，经平整后形成场地，使一侧形成长约 304m、高约 1-7m、坡度角 40° 的岩体堆坡。

根据现场调查，矿山采矿工业场地修建于缓坡之上，现状下未见发生崩塌、滑坡、泥石流、地面塌陷等地质灾害。

矿山采矿工业场地修建于地表之上，对含水层影响较轻。矿山 SJ1 开采至 1045m 水平，PD1 开采标高为 1075m，低于当地地下水含水层水位(1165m)，矿山井硐的建设及地下开采活动破坏了局部含水层的结构。

矿山在原有地形地貌上建设与其不协调的工程建筑,如 SJ、PD、卷扬机房、休息室等，降低了地形地貌景观整体的和谐度。

采矿工业场地总占地面积 6737m²，破坏土地资源类型分别为旱地 1474m²、其他林地 665m²、裸地 4598m²。

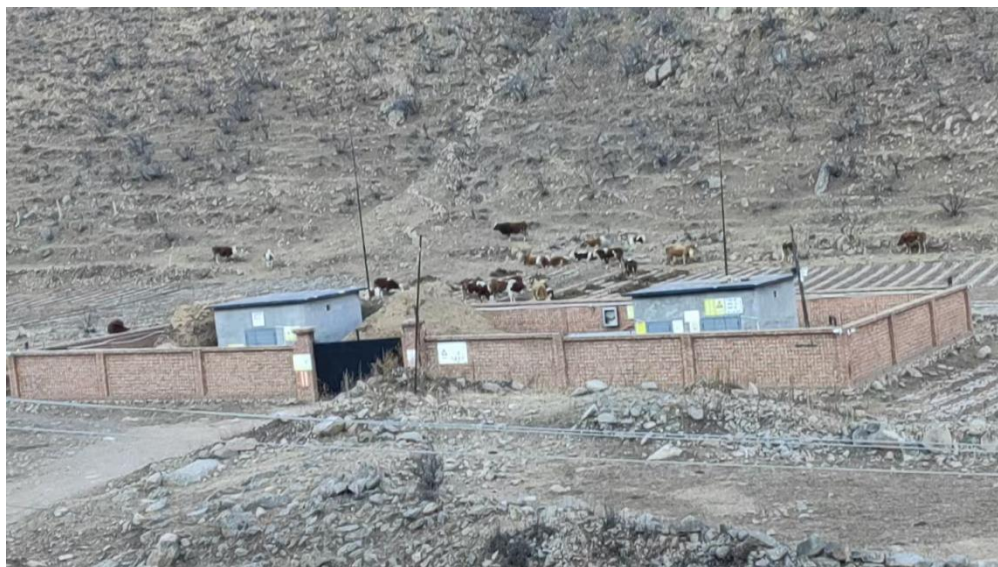
照片 4-2 炸药库

位于矿区外北侧，为高约 3m 的砖混结构建筑物，配套设施建设有炸药库、雷管库，总占地面积 664m²。炸药库建设在地势平缓地带，未形成较大切坡及堆坡。

炸药库区域现状未见发生崩塌、滑坡等地质灾害。

炸药库为地表建筑，未对含水层造成破坏。

炸药库的建设破坏了原有地形地貌，降低了地形地貌景观整体的和谐度。

炸药库损毁土地面积 664m²，损毁土地类型全部为旱地。

根据评价结论，该炸药库现状符合《小型民用爆炸物品储存库安全规范》（GA838-2009）、《民用爆炸物品储存库治安防范要求》（GA837-2009）等国家和行业有关安全生产的法律、法规、标准、规范要求，安全设施配备齐全并满足民用爆炸物品储存的安全需要，其安全风险是可以接受的，评价结论为合格，具备储存民用爆炸物品的安全条件。由此，该炸药库满足后续使用安全生产条件，矿山增储后可继续利用，暂不治理。
