# 宁城县永兴铁选厂张家营子铁矿 二〇二六年度矿山地质环境治理计划

宁城县永兴铁选厂

二〇二六年三月

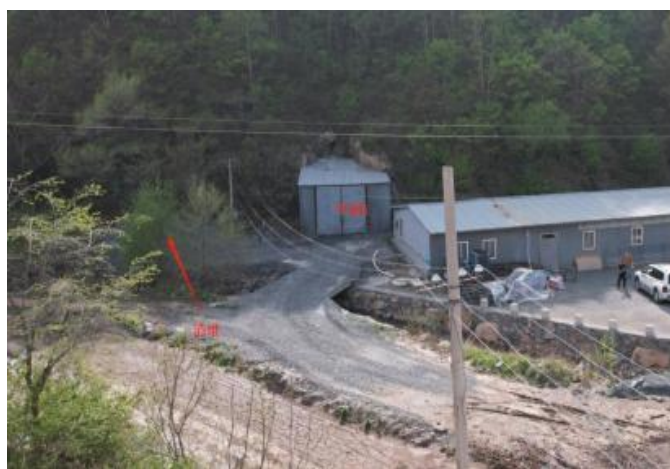
照片4-1 平硐 1

平硐 1 紧邻办公区，占地面积为 157m<sup>2</sup>。场地内建设有平硐（井筒直径 3.0m×3.0m，平硐深约 165m）等。场地建设后缘存在切坡，切坡长度为 25m，高度 1-3m，坡度 60-70°。场地内存在渣堆，堆存方量约 55m<sup>3</sup>。场地的建设破坏了原始地形地貌景观及植被，对地形地貌景观的影响较严重。

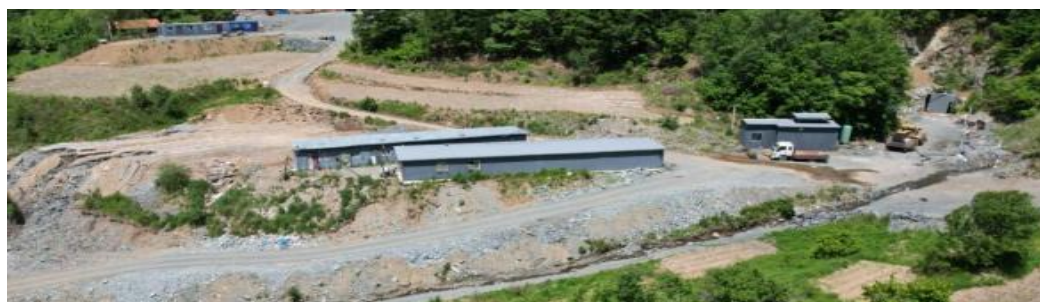
照片 4-2 平硐 2 工业场地

平硐 2 工业场地位于矿区东北侧，占地面积为 2675m<sup>2</sup>，场地内建设有平硐（井筒直径 3.0m×3.0m，平硐深约 105m）、值班室、配电室等。场地内建筑房屋为钢结构，建筑平均高度 3m，建筑占地面积为 271m<sup>2</sup>。平硐 2 后缘产生切坡，切坡长 20m，高度 12-15m，切坡坡度 60—70°。工业场地前缘建设时产生堆坡，堆坡长约 77m，高约 1-6m，坡度 40-60°。场地的建设破坏了原始地形地貌景观及植被，对地形地貌景观的影响较严重。

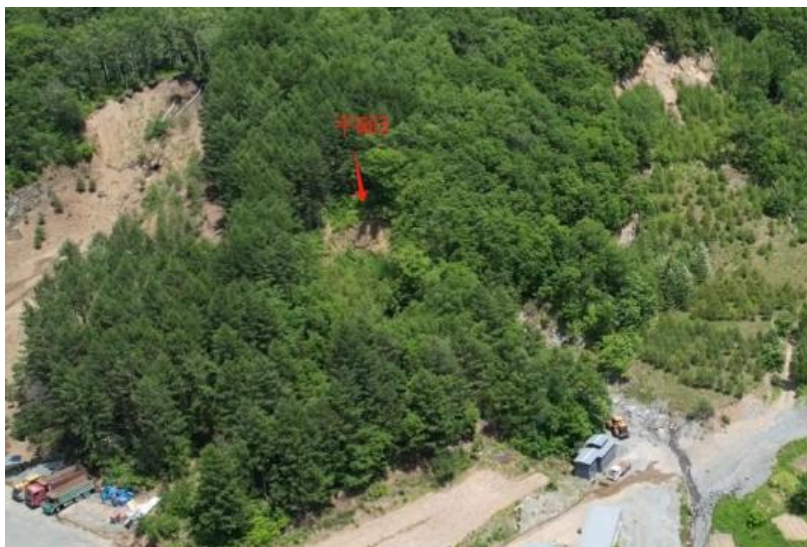
照片 4-3 平硐 3

平硐 3 位于平硐 2 北侧，占地面积为 691m<sup>2</sup>，为民采形成，通往平硐 3 场地的矿区道路均已恢复植被，场地内建设有平硐（井筒直径 1.5m×1.5m，平硐深约 27m）等。现状场地底部已恢复植被，仅场地后缘存在切坡基岩裸露，切坡长度为 20m，高度 1-5m，坡度 60-70°。场地的建设破坏了原始地形地貌景观及植被，对地形地貌景观的影响较严重。

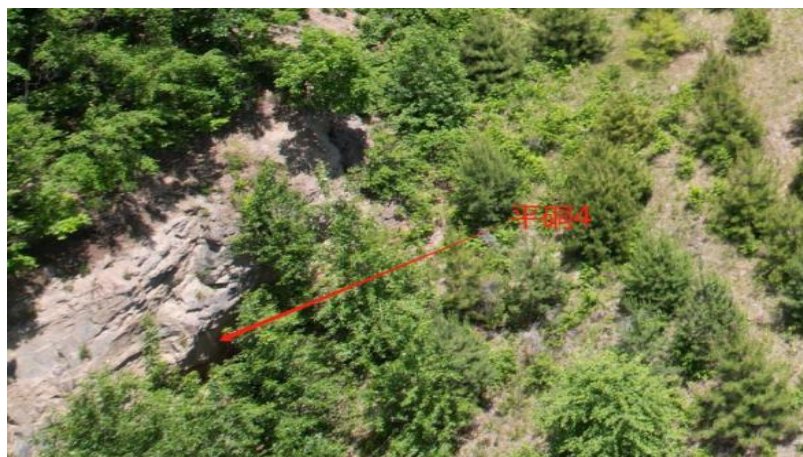
照片 4-4 平硐 4

平硐 4 位于矿区北东侧，占地面积为 353m<sup>2</sup>，为民采形成，通往平硐 4 场地的矿区道路均已恢复植被，场地内建设有平硐（井筒直径 1.5m×1.5m，平硐深约 30m）等。现状场地底部已恢复植被，仅场地后缘存在切坡基岩裸露，切坡长度为 15m，高度 2-10m，坡度 60-70°。场地的建设破坏了原始地形地貌景观及植被，对地形地貌景观的影响较严重。

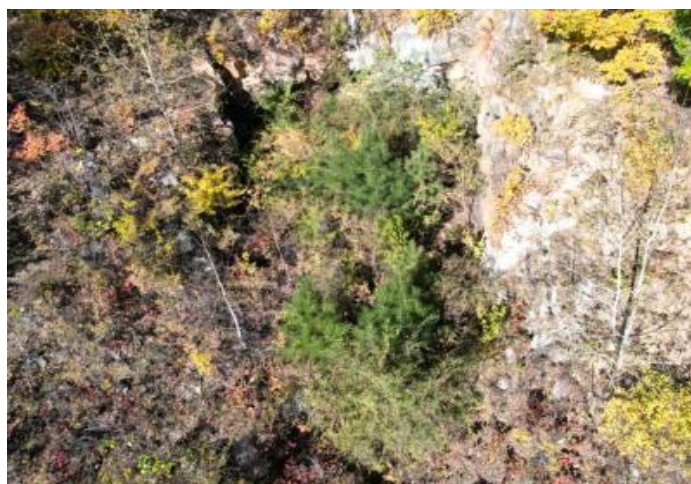
照片 4-5 平硐 5

平硐 5 位于矿区北东侧，占地面积为 413m<sup>2</sup>，为民采形成，通往平硐 5 场地的矿区道路均已恢复植被，场地内建设有平硐（井筒直径 1.5m×1.5m，平硐深约 25m）等。现状场地底部已恢复植被，仅场地后缘存在切坡基岩裸露，切坡长度为 18m，高度 2-5m，坡度 60-70°。场地的建设破坏了原始地形地貌景观及植被，对地形地貌景观的影响较严重。

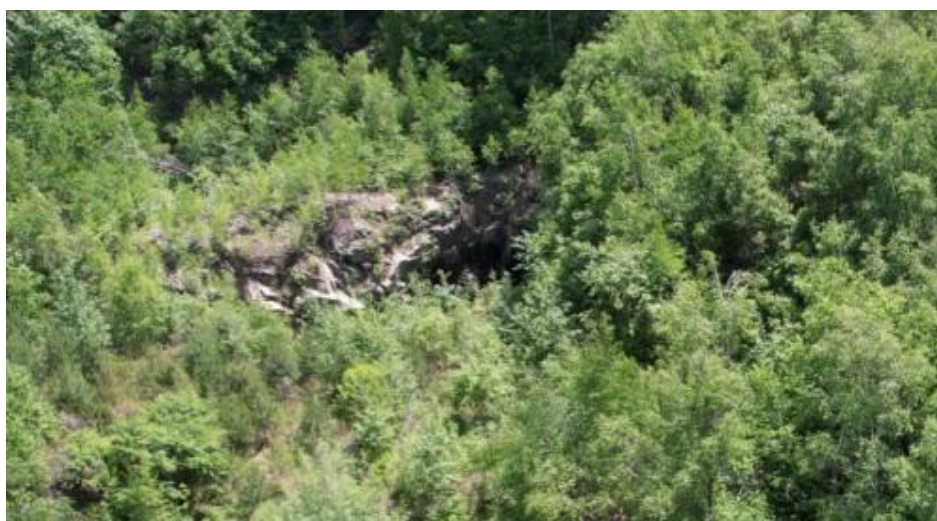
照片 4-6 平硐 6

平硐 6 位于矿区北东侧，占地面积为 675m<sup>2</sup>，为民采形成，通往平硐 6 场地的矿区道路均已恢复植被，场地内建设有平硐（井筒直径 1.5m×1.5m，平硐深约 40m）等。现状场地底部已恢复植被，仅场地后缘存在切坡基岩裸露，切坡长度为 15m，高度 2-5m，坡度 60-70°。场地的建设破坏了原始地形地貌景观及植被，对地形地貌景观的影响较严重。

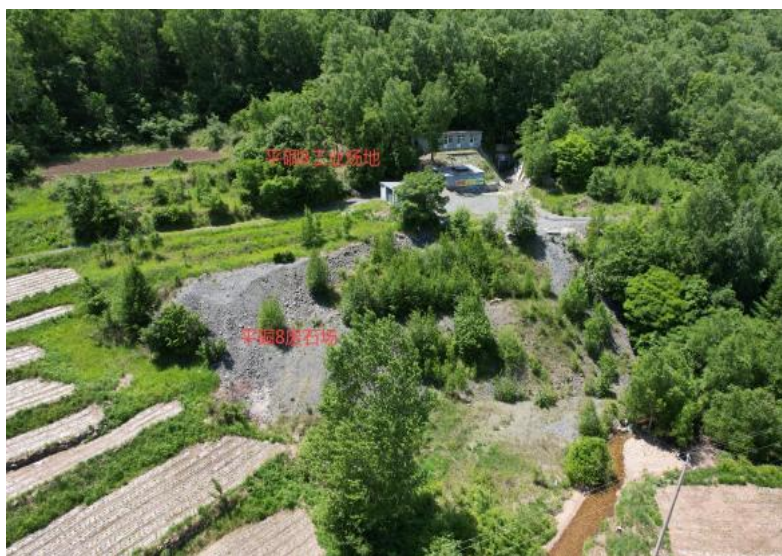
照片 4-8 平硐8 工业场地

PD8 工业场地位于矿区东北侧，占地面积 1368m<sup>2</sup>，场地内建设有平硐（井筒直径 3.0m×3.0m，平硐深约 80m）、值班室、配电室等。场地内建筑房屋为砖混结构，建筑平均高度 3m，建筑占地面积为 77m<sup>2</sup>。平硐 8 后缘产生切坡，切坡长 25m，高度 2-5m，切坡坡度 60—70°。场地的建设破坏了原始地形地貌景观及植被，对地形地貌景观的影响较严重。

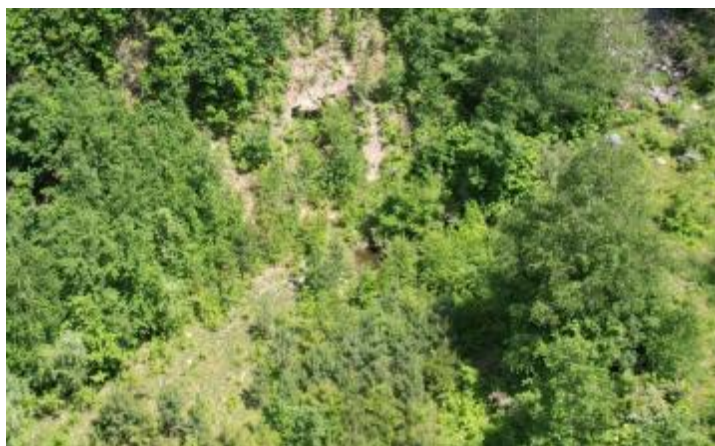
照片 4-9 平硐 9

平硐 9 位于矿区西南部，占地面积为 160m<sup>2</sup>，为民采形成，通往平硐 6 场地的矿区道路均已恢复植被，场地内建设有平硐（井筒直径 1.5m×1.5m，平硐深约 20m）等。现状场地底部已恢复植被，仅场地后缘存在切坡基岩裸露，切坡长度为 10m，高度 2-4m，坡度 60-70°。场地的建设破坏了原始地形地貌景观及植被，对地形地貌景观的影响较严重。

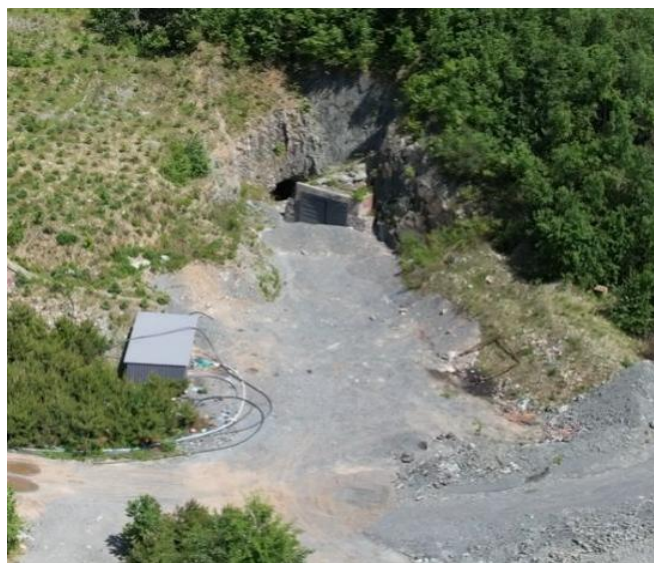
照片 4-10 平硐 10

平硐 10 地位于矿区南西侧，占地面积为 1098m<sup>2</sup>。场地内建设有平硐（井筒直径 3.0m×3.0m，井深约 165m）、值班室、配电室等。场地内建筑房屋为钢结构，建筑平均高度 3m，建筑占地面积为 35m<sup>2</sup>。场地后缘存在切坡，切坡长度为 70m，高度 2-6m，坡度 30-80°。场地的建设破坏了原始地形地貌景观及植被，对地形地貌景观的影响较严重。

设计对损毁土地栽植松树（备选榆树），恢复面积 1098m<sup>2</sup>。坑栽，株距 2m，则栽植松树量为 274 株。

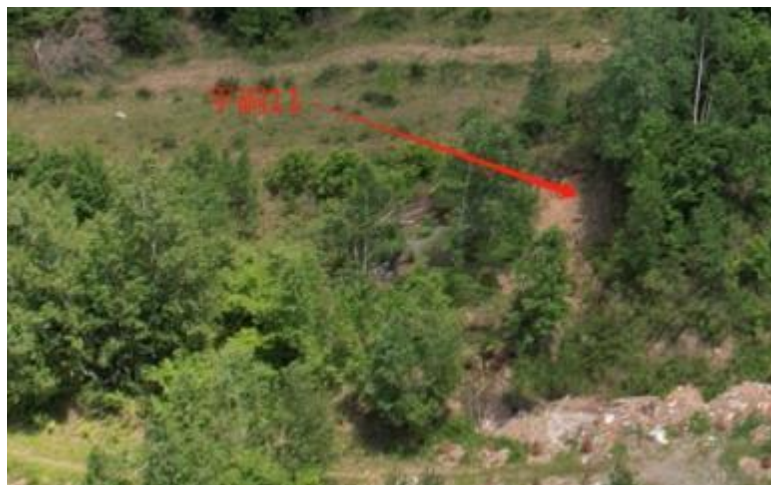
照片 4-11 平硐 11

平硐 11 位于矿区东南侧，占地面积为 93m<sup>2</sup>。场地内建设有平硐（井筒直径 1.5m×1.5m，井深约 22m）等。场地后缘存在切坡，切坡长度为 12m，高度 2-3m，坡度 30-80°。场地的建设破坏了原始地形地貌景观及植被，对地形地貌景观的影响较严重。

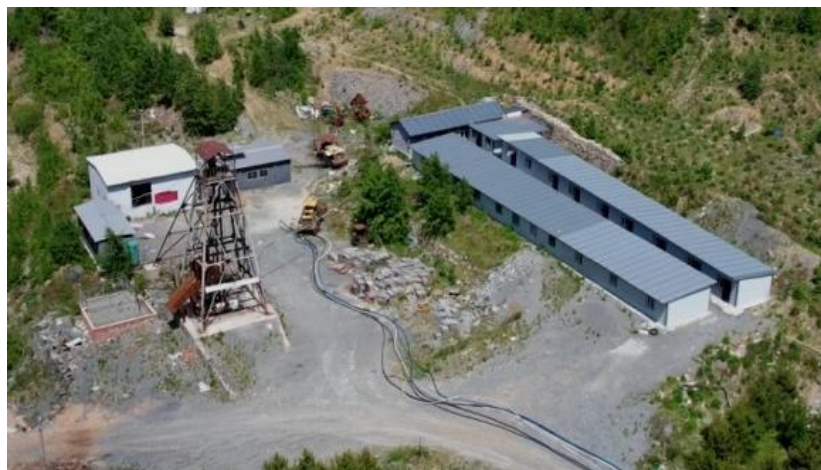
照片 4-12 SJ1 工业场地

SJ1 工业场地位于矿区西南侧，占地面积 3540m<sup>2</sup>，工业场地内设有竖井 SJ1（井深 201m，井口断面为圆形，直径为Φ3.5m）、提升机房、空压机房、办公室、仓库、厕所等。建筑物面积约 754m<sup>2</sup>，建筑物多为钢结构建筑物，场地内建筑平均高度 3m。场地内零散堆放渣堆，堆积方量约 150m<sup>3</sup>，场地东侧为建设初期形成的土质切坡，西侧形成堆坡，切坡长约 56m，高约 1-3m，坡度约 60-70°，堆坡长约 60m，高约 1-2m，坡度约 35-45°。场地的建设破坏了原始地形地貌景观及植被，对地形地貌景观的影响较严重。

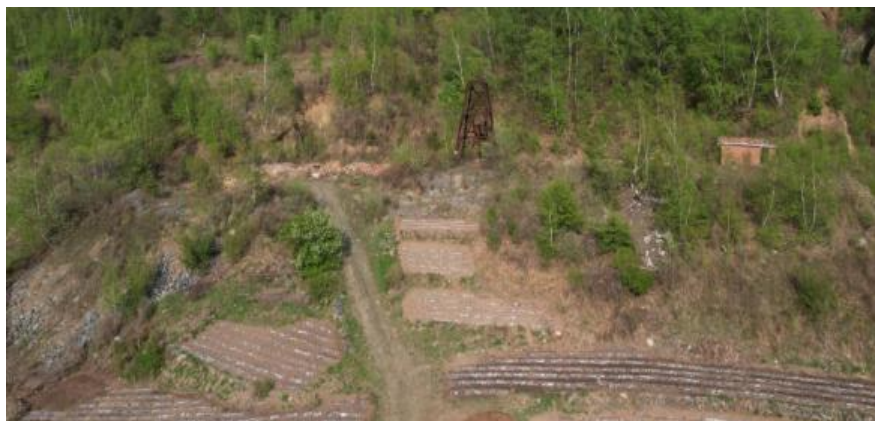
照片 4-13 SJ2 工业场地

SJ2 工业场地位于矿区西南侧，占地面积 662m<sup>2</sup>，工业场地内设有竖井 SJ2（井深 30m，井口断面为圆形，直径为Φ3.0m）、提升机房等，建筑物面积约 27m<sup>2</sup>，建筑物为砖混结构平房，建筑高度为 3m。SJ2 工业场地东侧有长 60m，高度约为 1.5m 的切坡，切坡坡度 60-70°。SJ2 工业场地的建设削高填低，破坏了地表植被，对地形地貌景观的影响较严重。

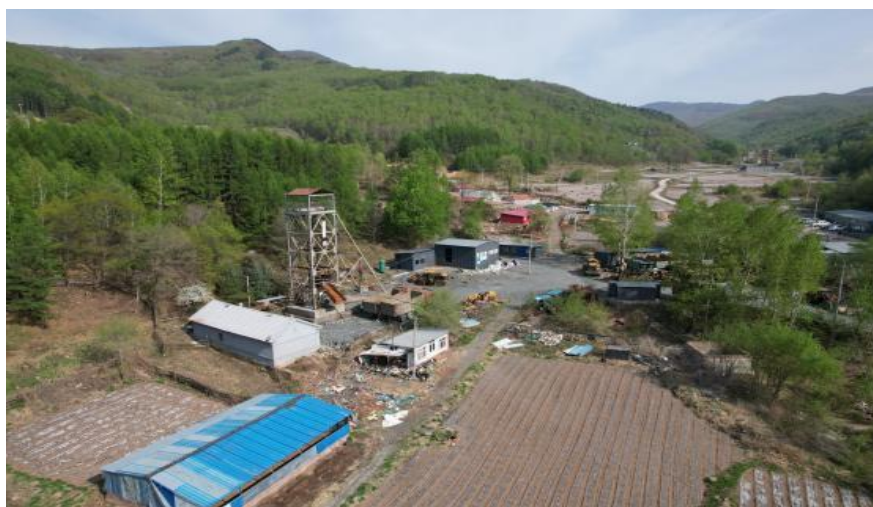
照片 4-14 SJ3 工业场地

SJ3 工业场地位于矿区西南侧，占地面积 3622m<sup>2</sup>，工业场地内设有竖井 SJ3（井深 160m，井口断面为圆形，直径为Φ3.5m）、卷扬机房、休息间、车库、值班室等，建筑物面积约 536m<sup>2</sup>，建筑物为钢结构平房，建筑高度为 3m。现状场地的建设平坦无切坡，场地的建设破坏了地表植被，对地形地貌景观的影响较严重。

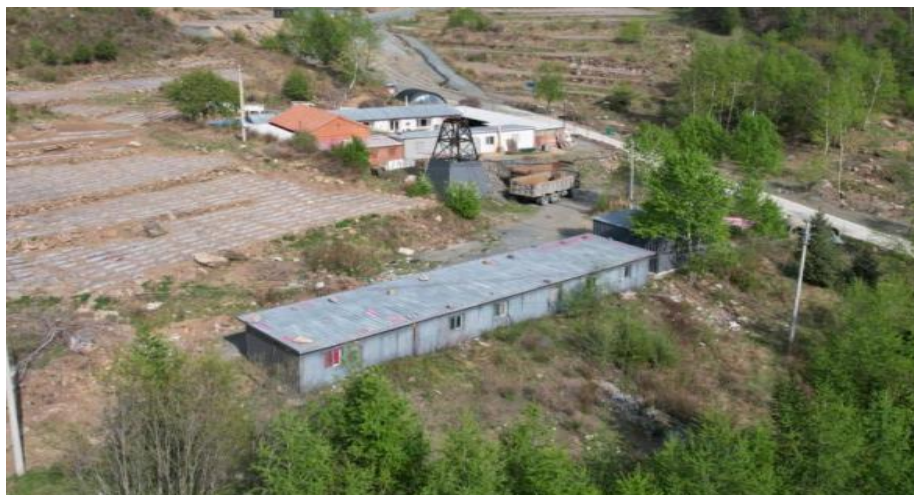
照片 4-15 SJ4 工业场地

SJ4 工业场地位于矿区西南侧，占地面积 1257m<sup>2</sup>，工业场地内设有竖井 SJ4（井深 80m，井口断面为圆形，直径为Φ3.5m）、卷扬机房、休息间、车库、值班室等，建筑物面积约 202m<sup>2</sup>，建筑物为钢结构平房，建筑高度为 3m。现状场地的建设平坦无切坡，场地的建设破坏了地表植被，对地形地貌景观的影响较严重。

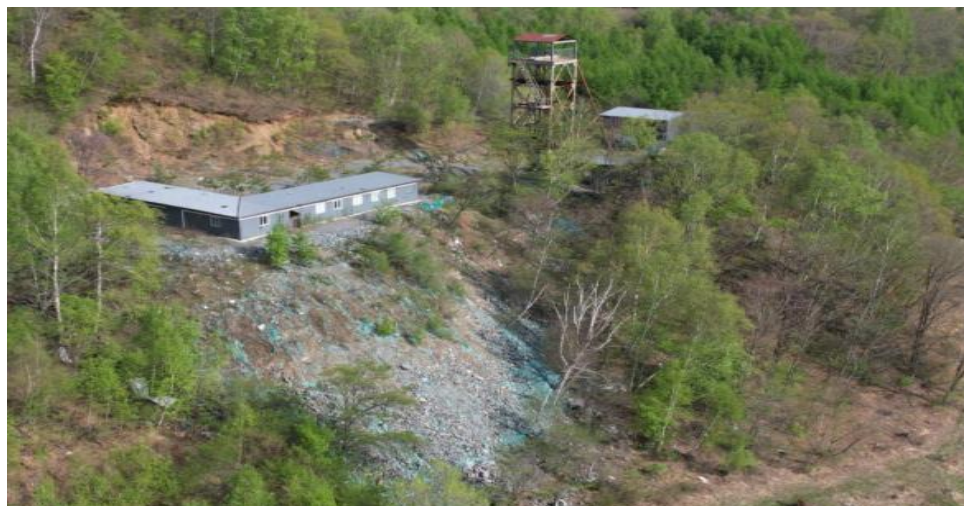
照片 4-16 SJ5 工业场地

SJ5 工业场地位于矿区东北侧，占地面积 2537m<sup>2</sup>，工业场地内设有竖井 SJ5（井深 250m，井口断面为圆形，直径为Φ4.5m）、卷扬机房、休息间、车库、值班室等，建筑物面积约 338m<sup>2</sup>，建筑物为钢结构平房，建筑高度为 3m。SJ5 工业场地东侧为切削山体形成的切坡，切坡长 70m，高度 1-3m，西侧形成渣坡，堆积方量约 260m<sup>3</sup>。场地的建设破坏了地表植被，对地形地貌景观的影响较严重。

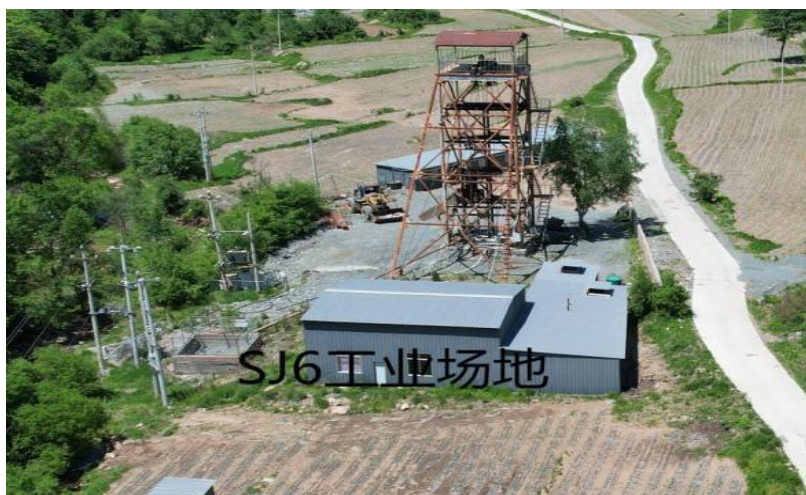
照片 4-17 SJ6 工业场地

SJ6 工业场地位于矿区东北侧，占地面积 1913m<sup>2</sup>，工业场地内设有竖井 SJ6（井深 220m，井口断面为圆形，直径为Φ4.5m）、卷扬机房、休息间、车库、值班室等，建筑物面积约 362m<sup>2</sup>，建筑物为钢结构平房，建筑高度为 5m。SJ6 工业场地建设平坦无切坡。场地的建设破坏了地表植被，对地形地貌景观的影响较严重。

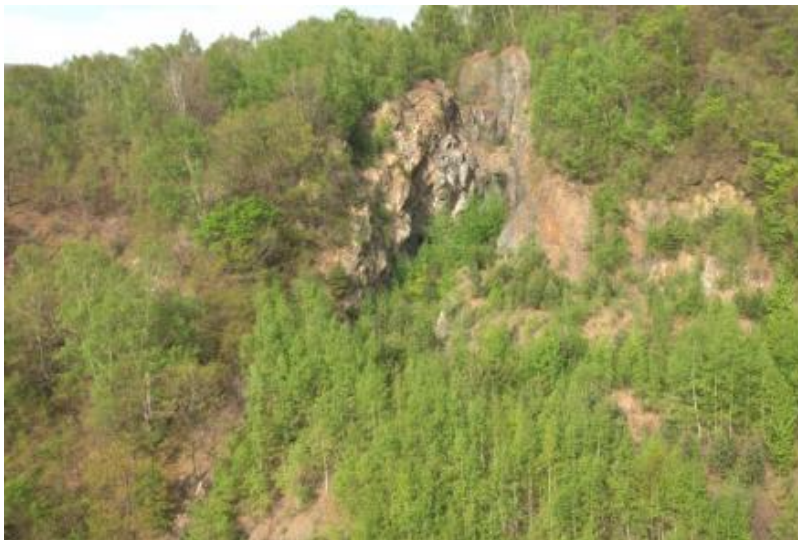
照片 4-19 采坑 2

采坑 2 位于 PD9 东侧，为前期民采形成，采坑面积 947m<sup>2</sup>，采坑长约 63m，宽约 20m，深 3-20m，边坡角为 60-80°，挖方量约 10074m<sup>3</sup>，通往采坑的道路及采坑底部植被恢复较好，仅边坡基岩裸露。场地的建设破坏了地表植被，对地形地貌景观的影响较严重。

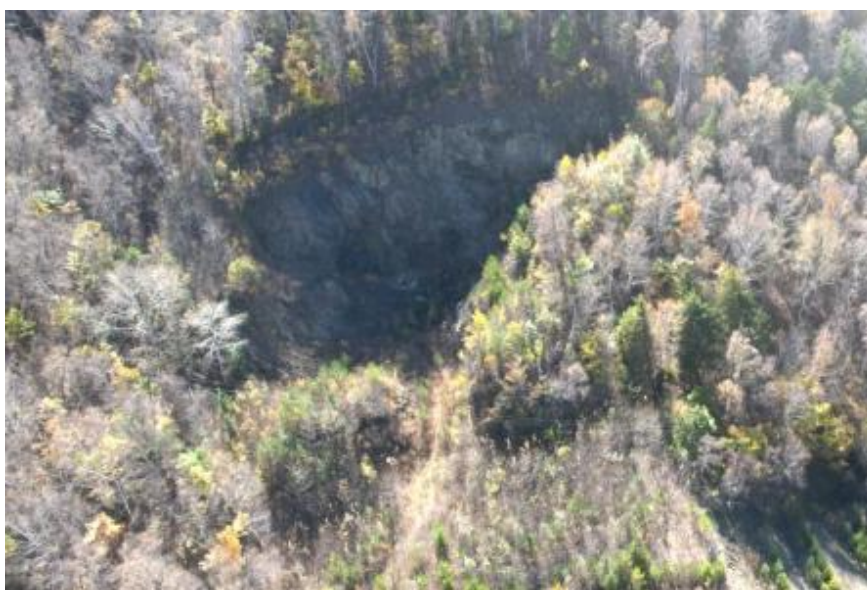
照片 4-20 采坑 3

采坑 3 位于矿区中部偏东区域，为前期民采形成，采坑面积 2327m<sup>2</sup>，采坑长约 100m，宽约 50m，深 3-7m，边坡角为 50-70°，挖方量约 12740m<sup>3</sup>，通往采坑的道路及采坑底部植被恢复较好，仅边坡基岩裸露。场地的建设破坏了地表植被，对地形地貌景观的影响较严重。

设计对损毁土地栽植松树（备选榆树），恢复面积 2327m<sup>2</sup>。坑栽，株距 2m，则栽植松树量为 582 株。

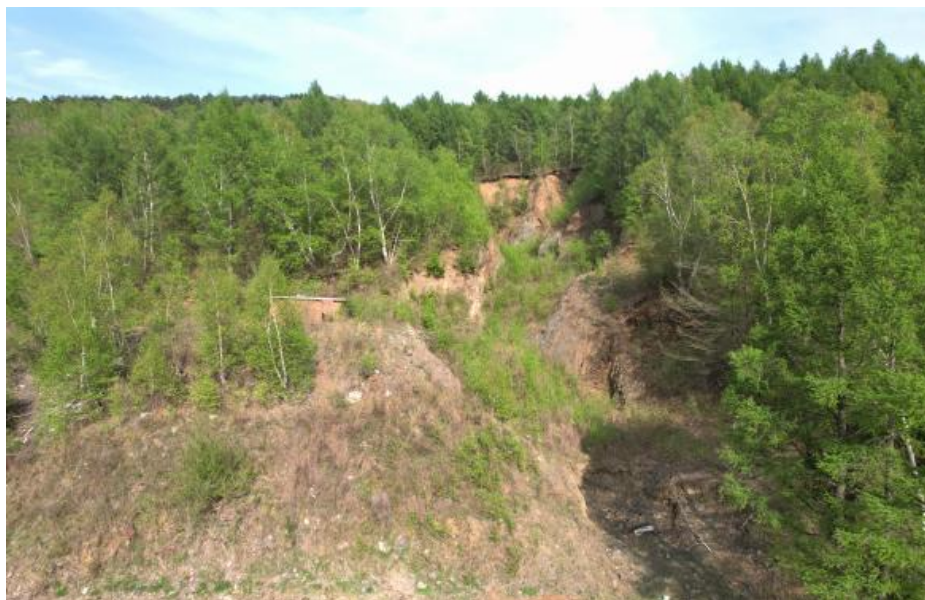
照片 4-21 采坑 4

采坑 4 位于矿区东北部,为前期民采形成,采坑面积 1606m<sup>2</sup>,采坑长约 85m,宽约 20m,深 3-11m,边坡角为 50-70°,挖方量约 6053m<sup>3</sup>,采坑底部植被恢复较好,仅边坡基岩裸露,现状已无通往采坑道路。场地的建设破坏了地表植被,对地形地貌景观的影响较严重。

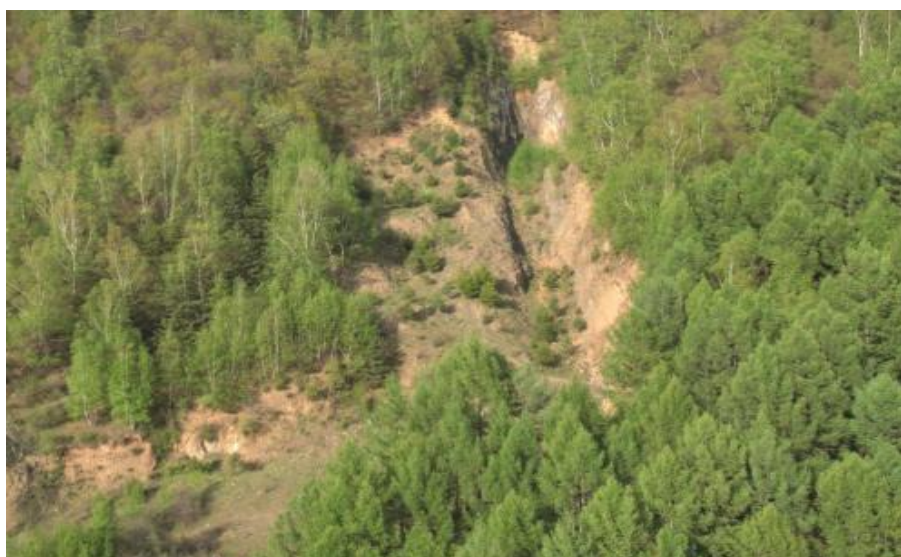
照片 4-22 采坑 5

采坑 5 位于矿区东南侧,为前期民采形成,采坑面积 8868m<sup>2</sup>,采坑长约 160m,宽约 45m,深 2-11m,边坡角为 50-70°,挖方量约 10154m<sup>3</sup>,通往采坑的道路恢复较好,采坑底部植被恢复稀疏,且边坡基岩裸露。采坑 5 直接挖损破坏地表形态与植被,对地形地貌景观的影响较严重。

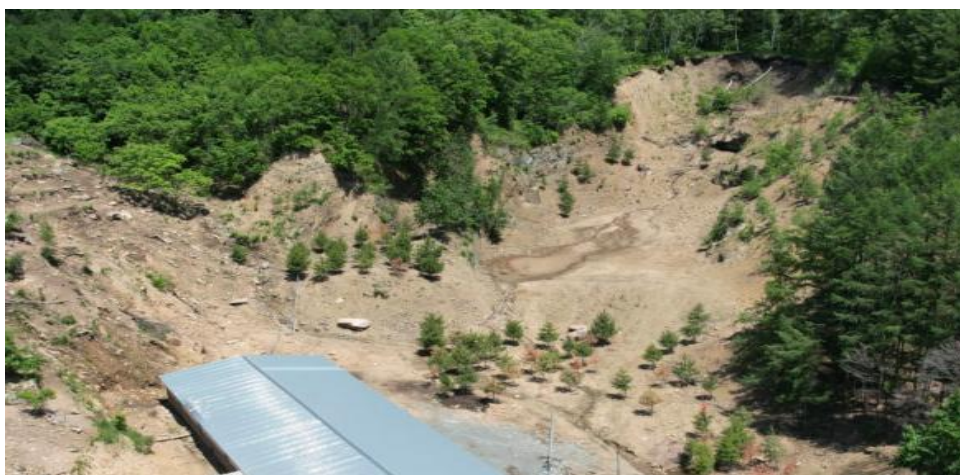
照片 4-23 采坑 6

采坑 6 位于平硐 2 工业场地北侧，为前期治理区采坑 11、采坑 12，根据现场调查该场地已破坏成为一个场地，本方案重新命名为采坑 6，采坑面积，6823 m<sup>2</sup>，采坑长约 140m，宽约 60m，深 2-11m，边坡角为 50-70°，挖方量约 34200 m<sup>3</sup>，采坑底部植被稀疏，边坡基岩裸露。采坑 6 直接挖损破坏地表形态与植被，对地形地貌景观的影响较严重。

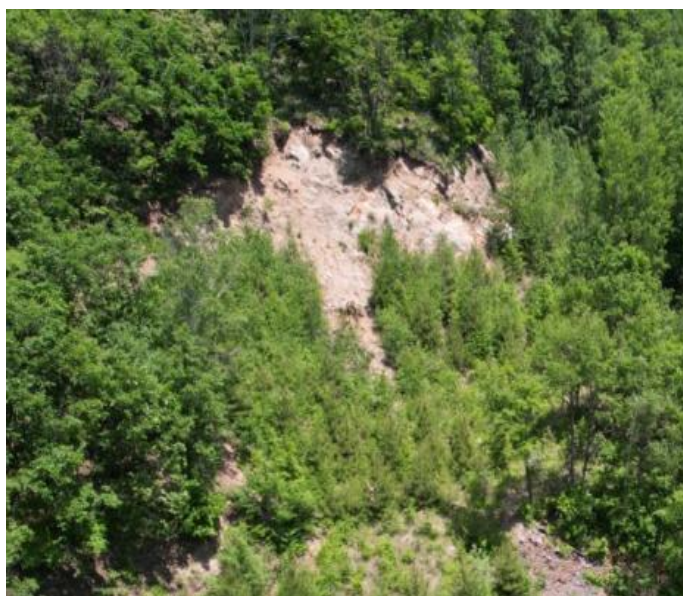
照片 4-24 采坑 7

采坑 7 位于平硐 4 东侧，为前期治理区采坑 13，本方案重新命名为采坑 7，采坑面积 1328m<sup>2</sup>，采坑长约 51m，宽约 30m，深 2-15m，边坡角为 50-70°，采坑底部植被较好，边坡基岩裸露。采坑 7 直接挖损破坏地表形态与植被，对地形地貌景观的影响较严重。

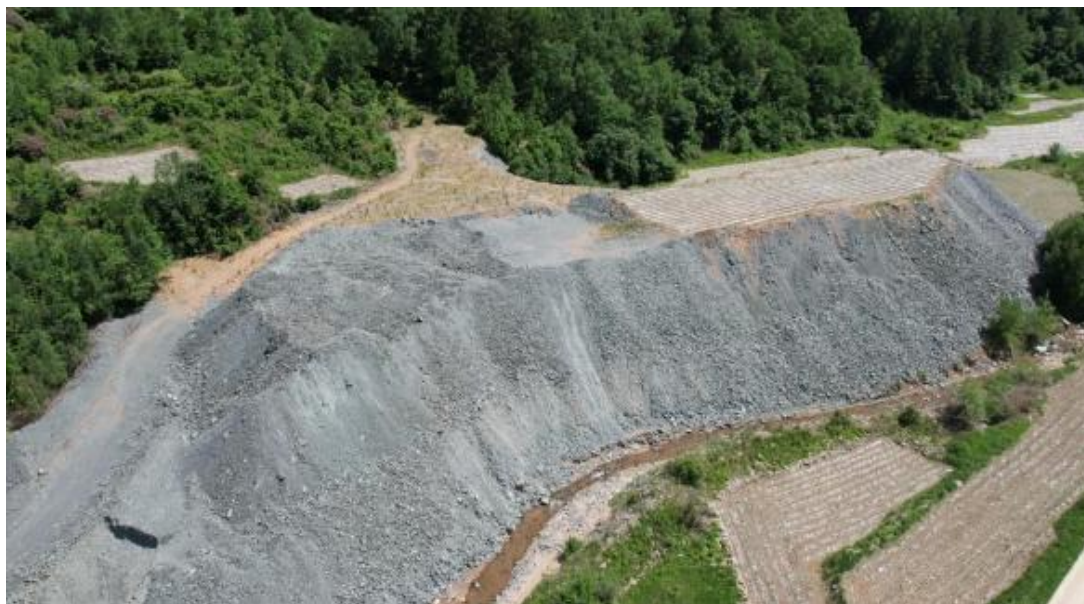
照片 4-25 SJ1 废石场

SJ1 废石场位于 SJ1 工业场地南侧，占地面积为  $8573\text{m}^2$ ，废石场底标高  $1096\text{m}$ ，废石场顶标高  $1109\text{m}$ ，废石场边坡角  $45^\circ\text{-}52^\circ$ ，最大堆放高度  $17\text{m}$ 。现状堆存废石方量为  $21800\text{m}^3$ 。废石堆置破坏了原始地形地貌景观及植被，对地形地貌景观的影响较严重。

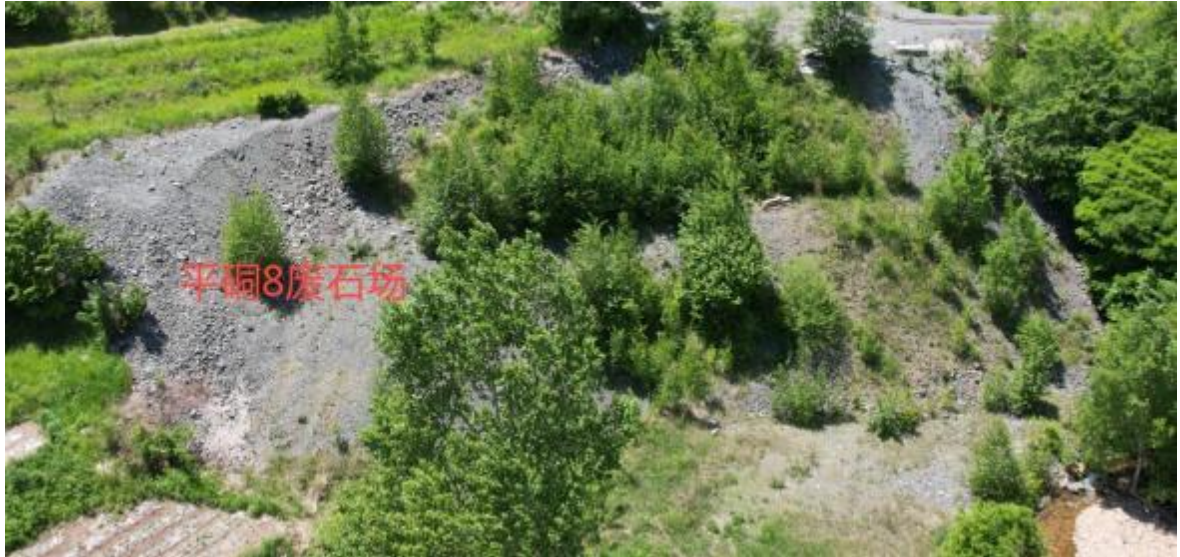
照片 4-26 PD8 废石场

PD8 废石场位于 PD8 工业场地东侧，顺坡堆放，占地面积 1745m<sup>2</sup>，堆放高度 3-12m，边坡坡度 30—45°，现状堆放废石约 3097m<sup>3</sup>，渣堆堆放于地表，破坏了地表植被，对地形地貌景观的影响较严重。

设计对损毁土地栽植松树（备选榆树），恢复面积 3097m<sup>2</sup>。坑栽，株距 2m，则栽植松树量为 774 株。

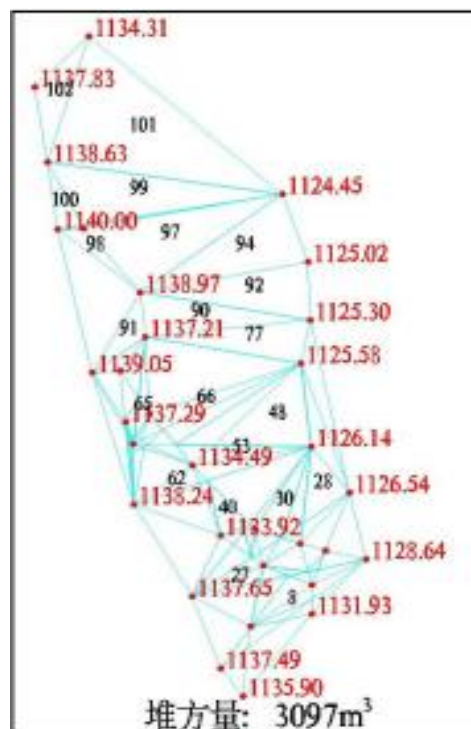
图 4-2 PD8 废石场堆方量三角网法计算图

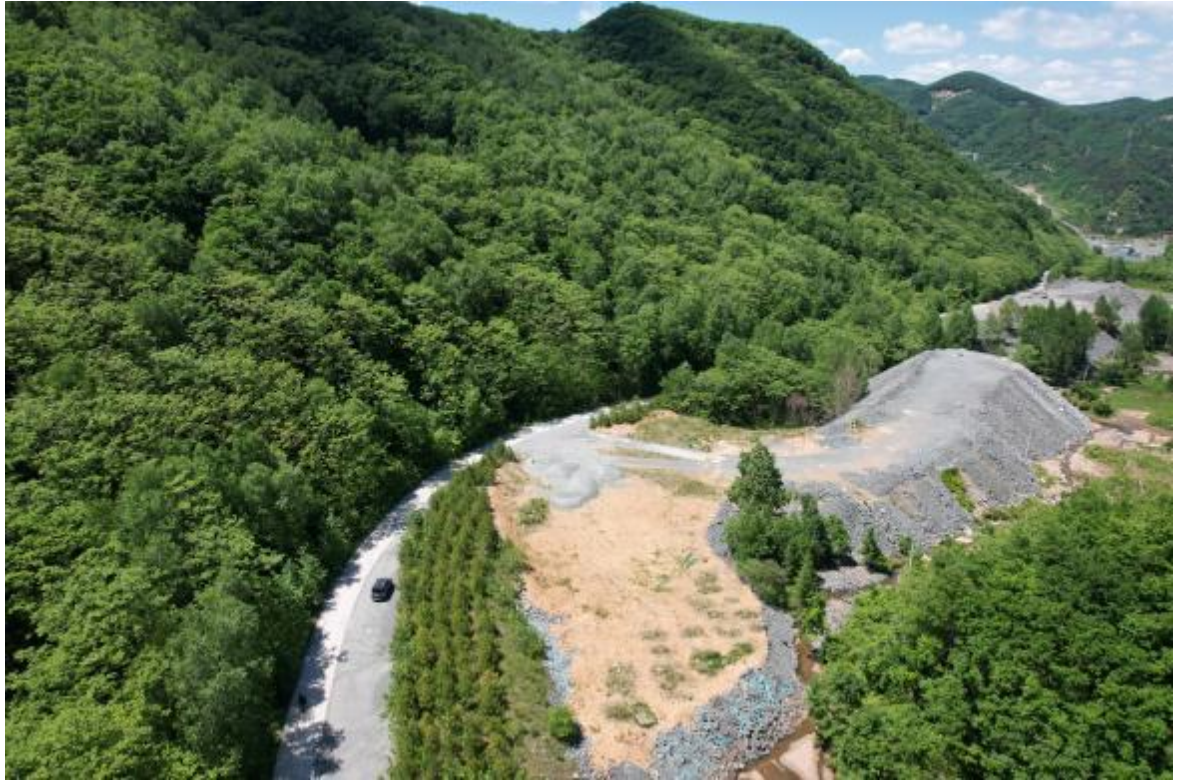
照片 4-27 废石场 1

废石场 1 位于矿区外北侧，占地面积 12872m<sup>2</sup>，堆放高度 2-12m，边坡坡度 30—45°，现状堆放废石约 45600m<sup>3</sup>（见图 4-8），废石堆放于地表，破坏了地表植被，对地形地貌景观的影响较严重。

设计对损毁土地栽植松树（备选榆树），恢复面积 12872m<sup>2</sup>。坑栽，株距 2m，则栽植松树量为 3218 株。

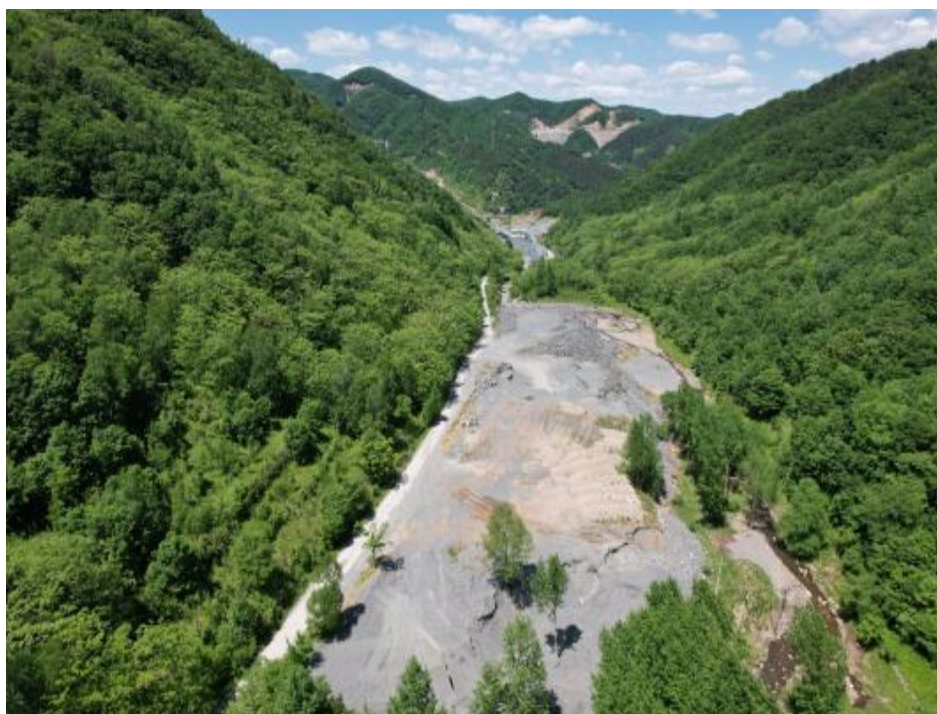
照片 4-28 废石场 2

废石场 2 位于矿区外北侧，占地面积 16049m<sup>2</sup>，堆放高度 2-8m，边坡坡度 30—45°，现状堆放废石约 35240m<sup>3</sup>，废石堆放于地表，破坏了地表植被，为前期矿山探矿产生，探矿结束后，为实施绿色勘探进行了环境修复治理工作，根据现场调查大部分场地已经基本恢复原貌，仅 2 处钻机平台地形地貌协调性较差，达不到恢复原始生态标准，总占地面积 1631m<sup>2</sup>。钻机平台切坡长约 120m，高度 0.3~0.8m，坡度的建设挖损地表，直接破坏了地表原有形态与植被，对矿区地形地貌景观破坏程度为较轻。

设计对损毁土地栽植松树（备选榆树），恢复面积 16049m<sup>2</sup>。坑栽，株距 2m，则栽植松树量为 4012 株。

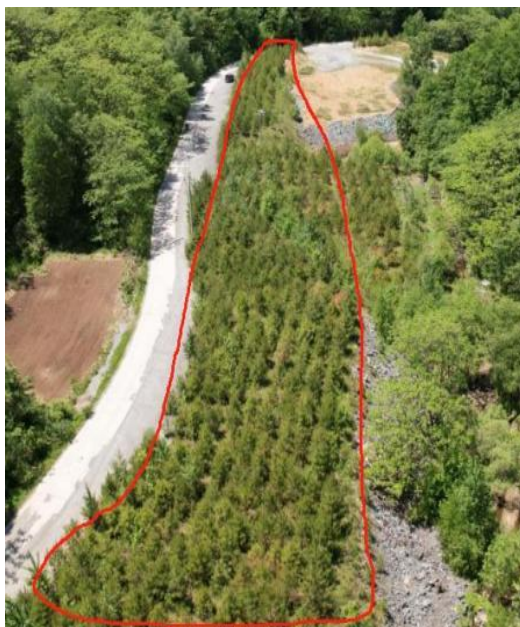
照片 4-29 废石场 3

废石场 3 位于矿区外北侧，为前期已治理渣堆 15、渣堆 16，占地面积 7574 m<sup>2</sup>，堆放高度 2-6m，边坡坡度 30—45°，现状堆放废石约 24500m<sup>3</sup>，渣堆顶部植被较好，边坡基岩裸露，废石堆放于地表，破坏了地表植被，对地形地貌景观的影响较严重

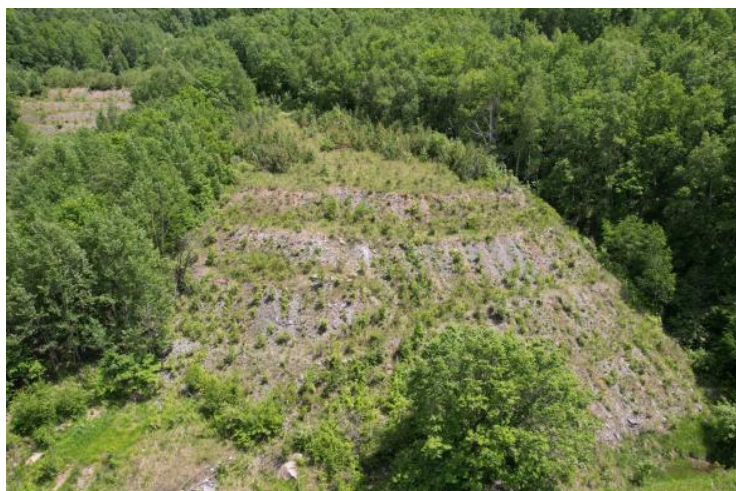
照片 4-30 废石场 4

废石场 4 位于平硐 2 工业场地东侧，为前期已治理渣堆 23，占地面积 1963 0m<sup>2</sup>，堆放高度 2-13m，边坡坡度 30—45°，现状堆放废石约 38900m<sup>3</sup>，渣堆顶部植被较好，边坡基岩裸露，废石堆放于地表，破坏了地表植被，对地形地貌景观的影响较严重。

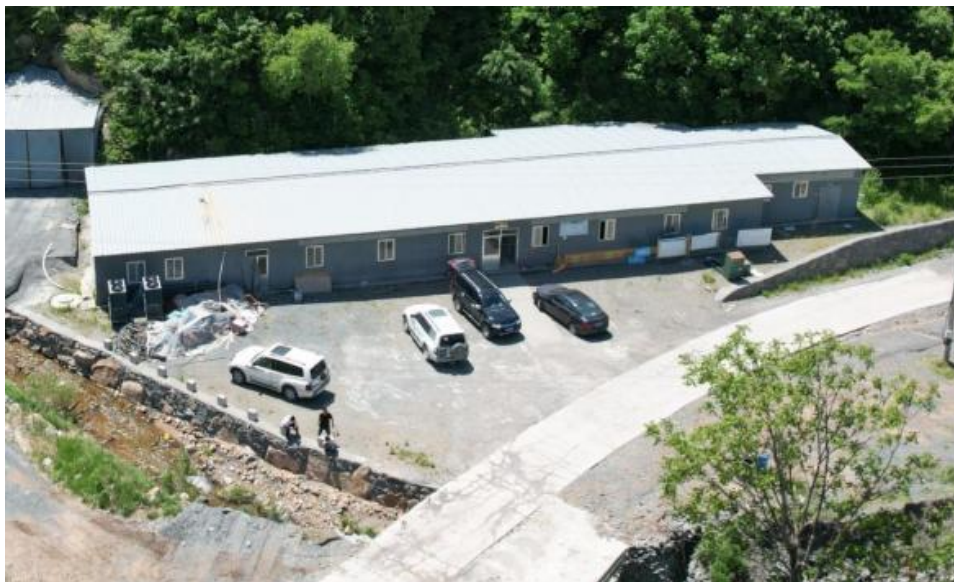
照片 4-31 办公区

办公区位于矿区中北部，占地面积为 966m<sup>2</sup>，为彩钢结构平房，建筑面积约 537m<sup>2</sup>，建筑高度 3m，场地建设平坦无切坡，场地的建设破坏了原生的地形地貌景观和植被，对地形地貌景观的影响较轻。

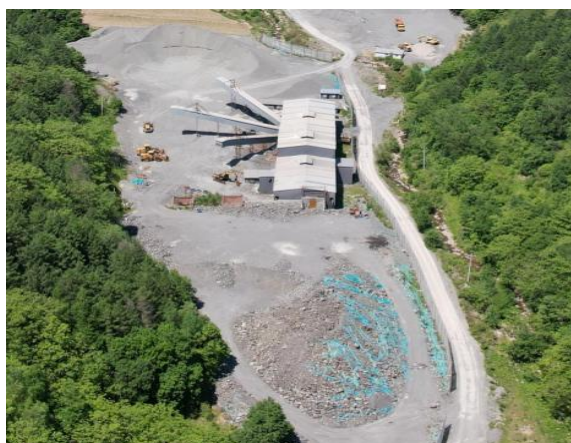
照片 4-33 破碎车间

破碎车间位于矿区北部大冰郎沟出口处，距矿区约 770m，紧邻陈家杖子村乡村公路，石料加工区场地近似矩形，长约 350m，宽约 70m，占地面积 22567 m<sup>2</sup>，场地内建有 1175m<sup>2</sup> 彩钢结构厂房（矿石破碎车间）与 104m<sup>2</sup> 休息室，厂房高 8m，休息室高 3m，场地内堆存矿石约 32500m<sup>3</sup>。场地的建设破坏了原生的地形地貌景观和植被，对地形地貌景观的影响较严重。

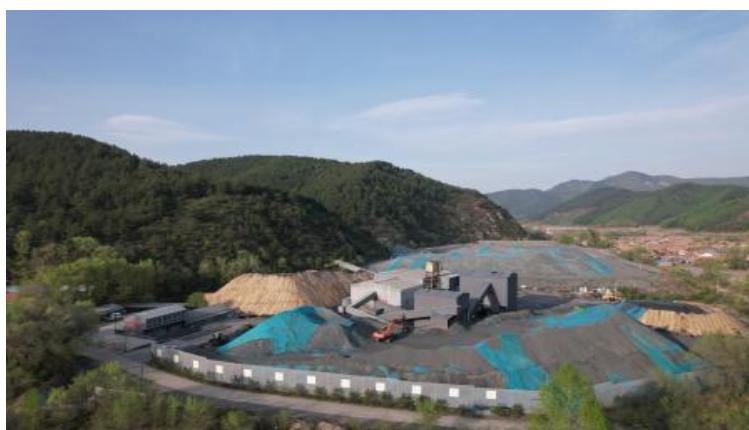
照片 4-34 选矿厂

选矿工业场地位于矿区东北约 5km 处，占地面积为 20920m<sup>2</sup>，场地内建有高 8m，面积为 865m<sup>2</sup> 的彩钢结构选厂，厂区为钢结构建筑物，场地包括：选矿车间、磨矿车间、浮选车间、办公室、仓库等，选矿类型为湿式磁选。场地内堆存矿石约 8500m<sup>3</sup>。场地建设后北侧及东侧形成土质切坡，切坡长 338m，切坡高度 4-8m，坡度 40°-65°。厂区西侧形成了土质堆坡，堆坡长 342m，高度 4-5m，坡度 30°-45°。场地的建设破坏了原始地形地貌景观及植被，对地形地貌景观的影响较严重。

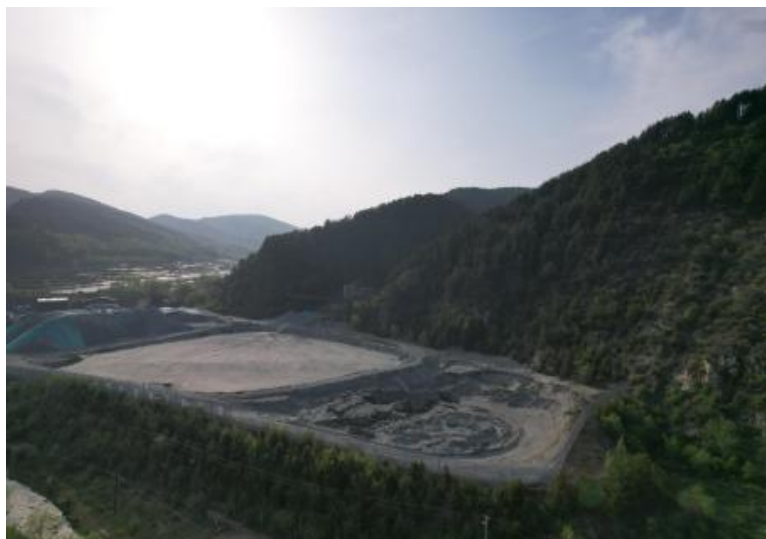
照片 4-35 尾矿库

矿山尾矿库位于矿区东北方向约 5km 处陈杖子村附近，该场地紧邻选矿工业场地，占地面积约 40344m<sup>2</sup>，尾矿坝顶标高 893.7m，坝体高 4m，现存尾砂约 1.3×10<sup>4</sup>m<sup>3</sup>。尾矿库周围建有密目式网围栏。尾矿库尾砂的堆置破坏了原始地形地貌景观及植被，对地形地貌景观的影响严重。

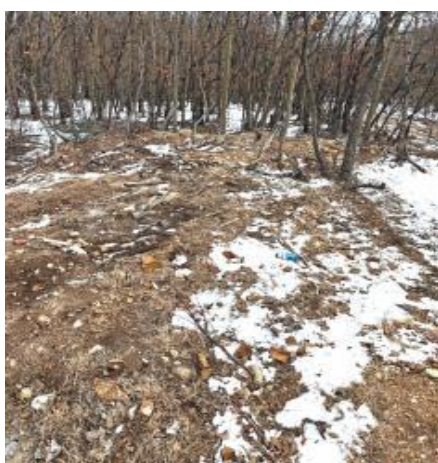
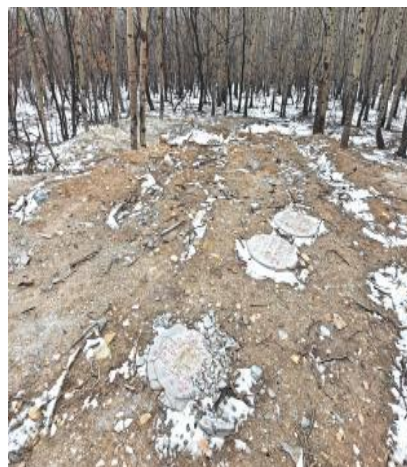
钻机平台分布于矿区内，为前期矿山探矿产生，探矿结束后，为实施绿色勘探进行了环境修复治理工作，根据现场调查大部分场地已经基本恢复原貌，仅 2 处钻机平台地形地貌协调性较差，达不到恢复原始生态标准，总占地面积 1631 m<sup>2</sup>。钻机平台切坡长约 120m，高度 0.3~0.8m，坡度 20~70°，场地的建设挖损地表，直接破坏了地表原有形态与植被，对矿区地形地貌景观破坏程度为较轻。

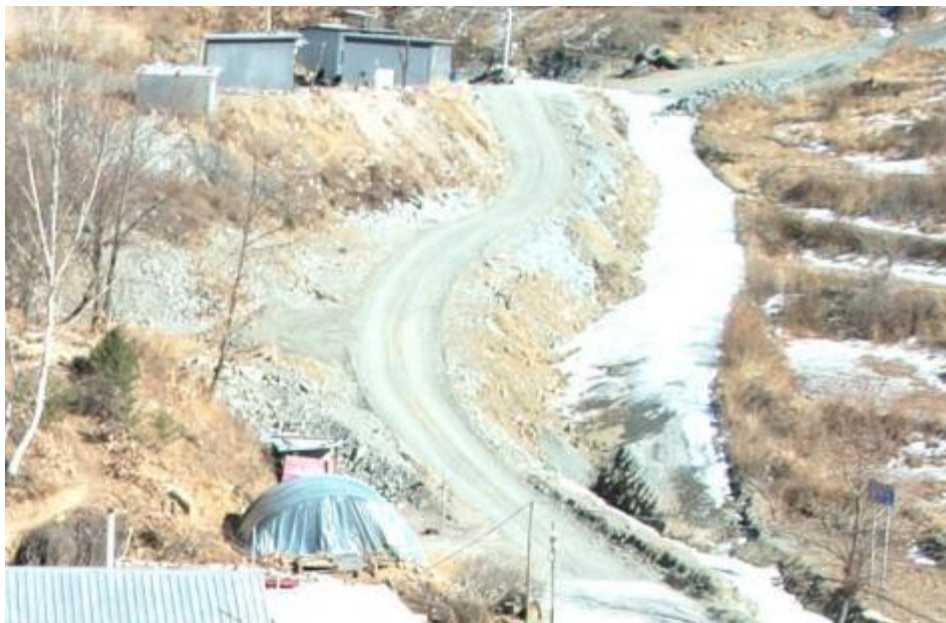
照片 4-38 矿区道路

矿区道路连接各个场地之间的道路、供矿石、废石、材料等运输，长 818m，宽度 5m，面积 4090m<sup>2</sup>，矿区道路建设平坦无切坡。场地的建设对原始地貌景观的连续性、完整性造成破坏，对地形地貌景观的影响程度较轻。
