2026 年度宁城县正华石料厂  
矿山地质环境治理与土地复垦计划

宁城正华矿业有限责任公司

编制单位：内蒙古赤矿地质技术服务有限责任公司

编制日期：二〇二六年一月

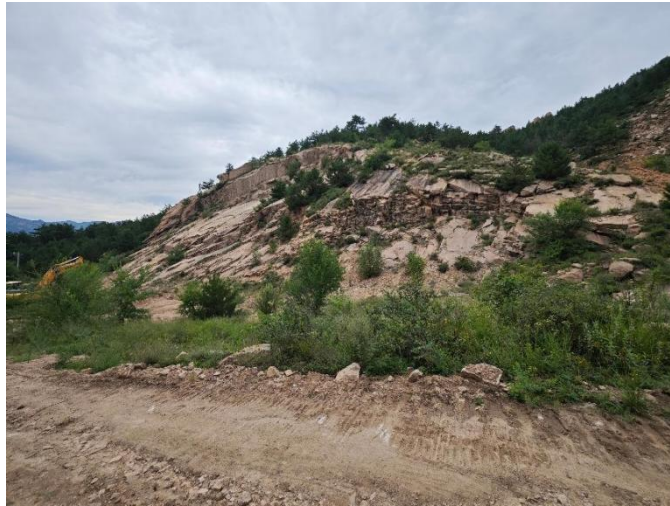
照片 3-1 露天采坑 1

露天采坑 1 位于矿区北西侧，为原民采形成，部分区域位于采矿许可证外。采坑呈不规则形状，东西长约 110m，南北宽约 56m，场地面积 6188m<sup>2</sup>，最大边坡高度 43m，坡度 40°，现场地内停放有部分机械设备（见照片 3-1）。现状条件下地质灾害不发育。

露天采坑 1 的建设未破坏含水层结构。

露天采坑 1 的建设破坏了原来的地形地貌景观，与原有自然景观不协调。

露天采坑 1 破坏土地面积为 6188m<sup>2</sup>，破坏土地类型包括乔木林地 499m<sup>2</sup>、其他草地 5662m<sup>2</sup>、农村道路 27m<sup>2</sup>。

对露天采坑 1 进行垫坡，采用一坡到底的方式进行垫坡，垫坡后边坡坡度 30°，对垫坡后场地进行覆土、整平、恢复植被。

(1) 垫坡：利用废石对露天采坑 1 进行垫坡，采用一坡到底的方式进行垫坡，垫坡后边坡坡度 30°，垫坡总方量为 11550m<sup>2</sup>；

(2) 覆土：对场地进行覆土，覆土厚度 0.5m，覆土工程量为 2952m<sup>3</sup>；

(3) 土方整平：对场地进行整平，整平厚度 0.3m，整平工程量为 1772m<sup>3</sup>；

(4) 恢复植被：对整平后场地恢复植被，植被选择灌木及草籽混播（灌木可选用柠条、沙棘等，草籽可选用羊草、蒿草等），种植面积 5904m<sup>2</sup>。

①垫坡：利用废石对露天采坑 1 进行垫坡，采用一坡到底的方式进行垫坡，垫坡后边坡坡度 30°，垫坡总方量为 11550m<sup>3</sup>；

②覆土：对场地进行覆土，覆土厚度 0.5m，覆土工程量为 2952m<sup>3</sup>；

③土方整平：对场地进行整平，整平厚度 0.3m，整平工程量为 1772m<sup>3</sup>；

④恢复植被：对整平后场地恢复植被，植被选择灌木及草籽混播（灌木可选用柠条、沙棘等，草籽可选用羊草、蒿草等），种植面积 5904m<sup>2</sup>。

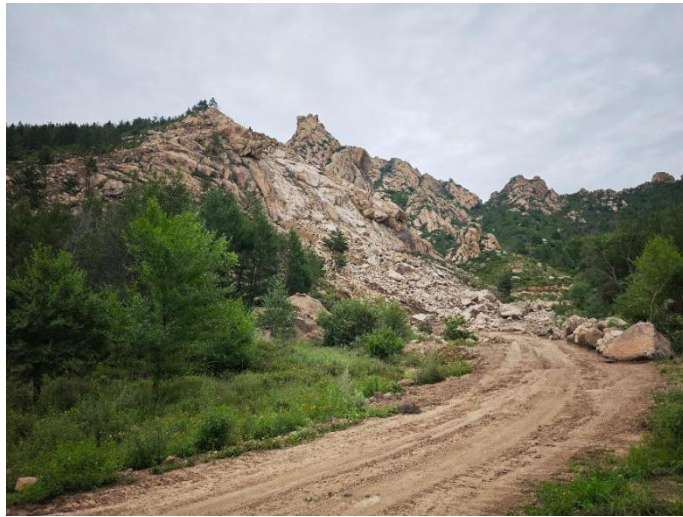
照片 3-2 露天采坑 2

露天采坑 2 位于矿区中部，为原民采形成，呈不规则形状，东西长约 152m，南北宽 101m，场地面积 15391m<sup>2</sup>。最大边坡高度 72m，最大边坡坡度 90°（见照片 3-2）。现状条件下地质灾害不发育。

露天采坑 2 的建设已对含水层造成破坏，对含水层影响较轻。

露天采坑 2 破坏了原有的地形地貌景观。

露天采坑 2 破坏土地面积为 15391m<sup>2</sup>，破坏土地类型包括乔木林地 840m<sup>2</sup>、其他草地 6384m<sup>2</sup>、农村道路 195m<sup>2</sup>、裸岩石砾地 7972m<sup>2</sup>。

对露天采坑 2 进行覆土、整平、恢复植被。

(1) 覆土：对场地进行覆土，覆土厚度 0.5m，覆土工程量为 1717m<sup>3</sup>；

(2) 整平：对场地进行整平，整平厚度 0.3m，整平方量 1030m<sup>3</sup>；

(3) 恢复植被：对整平后场地恢复植被，植被选择灌木及草籽混播（灌木可选用柠条、沙棘等，草籽可选用羊草、蒿草等），种植面积 3433m<sup>2</sup>。

①覆土：对场地进行覆土，覆土厚度 0.5m，覆土工程量为 1717m<sup>3</sup>；

②整平：对场地进行整平，整平厚度 0.3m，整平方量 1030m<sup>3</sup>；

③恢复植被：对整平后场地恢复植被，植被选择灌木及草籽混播（灌木可选用柠条、沙棘等，草籽可选用羊草、蒿草等），种植面积 3433m<sup>2</sup>。

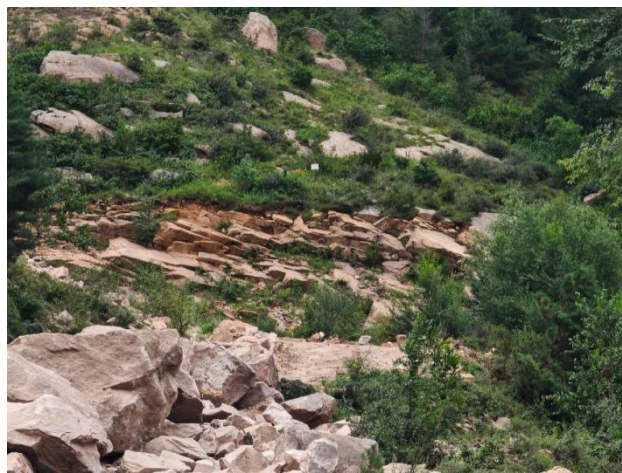
照片 3-3 露天采坑 3

露天采坑 3 位于矿区南东部，为原民采形成，南北长约 22m，东西宽 10m，场地面积 228m<sup>2</sup>。最大边坡高度 4m，边坡坡度 40°（见照片 3-3）。现状条件下地质灾害不发育。

露天采坑 3 的建设已对含水层造成破坏。

露天采坑 3 的建设破坏了原有地形地貌景观。

露天采坑 3 破坏土地面积为 228m<sup>2</sup>，破坏土地类型为其他草地 228m<sup>2</sup>。

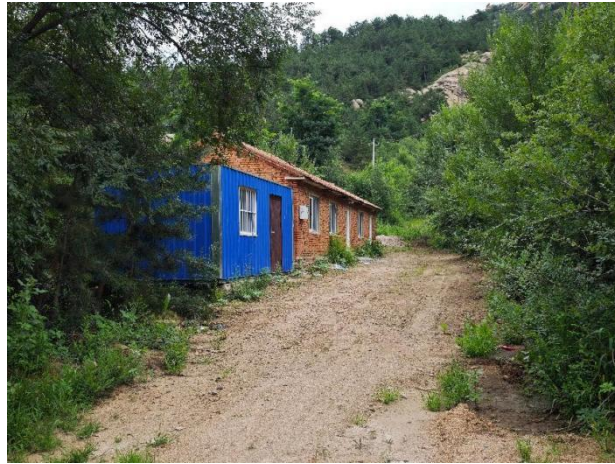
照片 3-4 宿舍

宿舍位于矿区外北西测，场地面积为 260m<sup>2</sup>，包含宿舍及厕所，建筑物面积为 113m<sup>2</sup>，建筑物高度 3m，（见照片 3-4）。现状条件下地质灾害不发育。

宿舍已对含水层造成破坏。

宿舍破坏了原有地形地貌景观。

宿舍破坏土地面积为 260m<sup>2</sup>，破坏土地类型为乔木林地 255m<sup>2</sup>、其他草地 5m<sup>2</sup>。

对宿舍建筑物进行拆除、清运，对场地进行整平、翻耕，对场地恢复植被。

(1) 拆除：对建筑物进行拆除，建筑物面积 113m<sup>2</sup>，建筑物高度 3m，墙体厚度 0.24m，建筑物按 0.3 计算，拆除工程量 25m<sup>3</sup>；

(2) 清运：对拆除的建筑物进行清运，清运方量为 25m<sup>3</sup>；

(3) 整平：对场地进行整平，整平厚度 0.3m，整平 78m<sup>3</sup>；

(4) 翻耕：对场地进行翻耕，翻耕工程量 260m<sup>2</sup>；

(5) 恢复植被：对整平后场地恢复植被，植被选择油松，株行距 2m×2m，种植油松 65 株；对林间种草，选择多种草籽混合播种，种植面积按场地面积 40%

计算，种草面积 104m<sup>2</sup>。

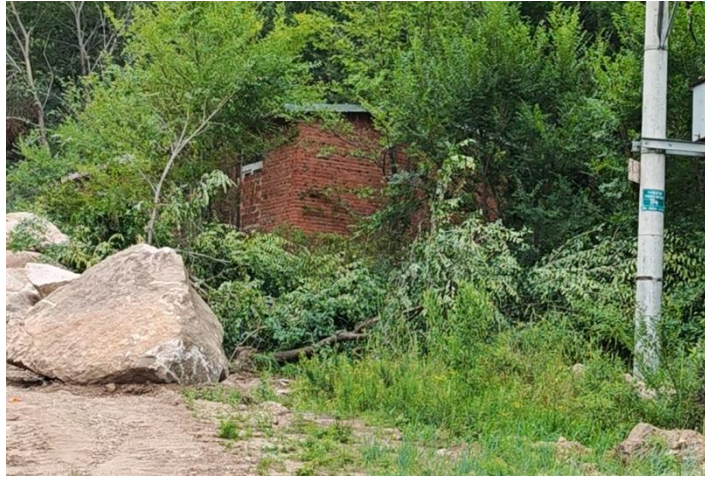
照片 3-5 看护房 1

看护房 1 位于矿区南侧，占地面积 57m<sup>2</sup>，建筑物高 3m（见照片 3-5）。现状条件下地质灾害不发育。

看护房 1 的建设未对地下含水层造成破坏。

看护房 1 的建设破坏了原有地形地貌景观。

看护房 1 破坏土地面积为  $57\text{m}^2$ ，破坏土地类型为乔木林地  $14\text{m}^2$ 、其他草地  $43\text{m}^2$ 。

对看护房 1 建筑物进行拆除、清运，对场地进行整平、翻耕，对场地恢复植被。

(1) 拆除：对建筑物进行拆除，建筑物面积 57m<sup>2</sup>，建筑物高度 3m，墙体厚度 0.24m，建筑物按 0.3 计算，拆除工程量 13m<sup>3</sup>；

(2) 清运：对拆除的建筑物进行清运，清运方量为 13m<sup>3</sup>；

(3) 整平：对场地进行整平，整平厚度 0.3m，整平 18m<sup>3</sup>；

(4) 翻耕：对场地进行翻耕，翻耕工程量 57m<sup>2</sup>；

(5) 恢复植被：对整平后场地恢复植被，植被选择油松，株行距 2m×2m，种植油松 15 株；对林间种草，选择多种草籽混合播种，种植面积按场地面积 40% 计算，种草面积 23m<sup>2</sup>。

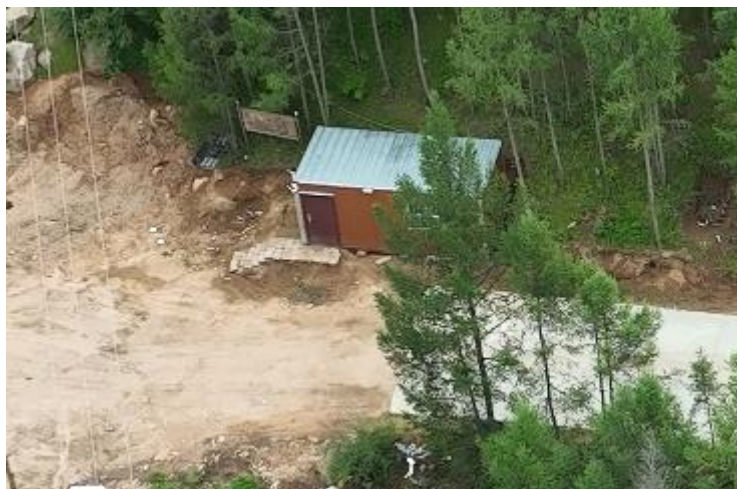
照片 3-6 看护房 2

看护房 2 位于露天采坑 1 南西侧，占地面积  $17\text{m}^2$ ，为活动板房，建筑物高  $2\text{m}$ （见照片 3-6）。现状条件下地质灾害不发育。

看护房 2 的建设未对地下含水层造成破坏。

看护房 2 的建设破坏了原有地形地貌景观。

看护房 2 破坏土地面积为 17m<sup>2</sup>，破坏土地类型为乔木林地 17m<sup>2</sup>。

由矿山自主对看护房 2 建筑物进行拆除、清运，对场地进行整平、翻耕，对场地恢复植被。

(1) 整平：对场地进行整平，整平厚度 0.3m，整平 6m<sup>3</sup>；

(2) 翻耕：对场地进行翻耕，翻耕工程量 17m<sup>2</sup>；

(3) 恢复植被：对整平后场地恢复植被，植被选择油松，株行距 2m×2m，种植油松 4 株；对林间种草，选择多种草籽混合播种，种植面积按场地面积 40% 计算，种草面积 7m<sup>2</sup>。

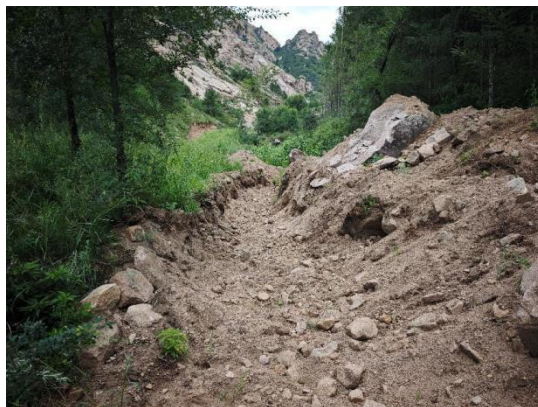
照片 3-7 截水沟

截水沟位于宿舍东侧，占地面积为 91m<sup>2</sup>，场地内包含截水沟及沟边废土石，截水沟平均深度 0.5m，截水沟边废土石平均堆放高度 0.3m（见照片 3-7）。现状条件下地质灾害不发育。

截水沟的建设未对地下含水层造成破坏。

截水沟的建设破坏了原有地形地貌景观。

截水沟破坏土地面积为 91m<sup>2</sup>，破坏土地类型包括乔木林地 72m<sup>2</sup>、灌木林地 19m<sup>2</sup>。

利用截水沟边废土石对截水沟进行回填，对回填后的场地进行整平、恢复植被。

(1) 回填：利用截水沟边废土石对截水沟进行回填，截水沟平均深度 0.5m，回填方量为 50m<sup>2</sup>；

(2) 土方整平：对场地进行整平，整平厚度 0.3m，整平工程量为 30m<sup>3</sup>；

(3) 恢复植被：对整平后场地恢复植被，植被选择油松，株行距 2m×2m，种植油松 25 株；对林间种草，选择多种草籽混合播种，种植面积按场地面积 40% 计算，种草面积 37m<sup>2</sup>。

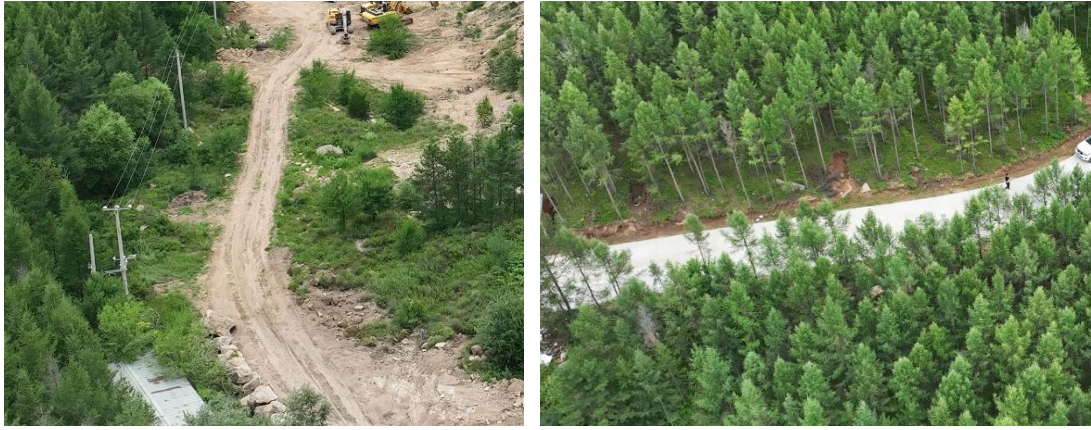
照片 3-8 矿区道路

矿区占地面积为 6510m<sup>2</sup>，包含矿区道路、道路切坡及堆坡，切坡最大高度 7m，坡度 90°，道路堆坡最大高度 9m，坡度 30°（见照片 3-8）。现状条件下地质灾害不发育。

矿区道路未对地下含水层造成破坏。

矿区道路破坏了原有地形地貌景观。

矿区道路破坏土地面积为 6510m<sup>2</sup>，破坏土地类型包括乔木林地 1687m<sup>2</sup>、灌木林地 15m<sup>2</sup>、其他草地 2993m<sup>2</sup>、农村道路 1277m<sup>2</sup>、裸岩石砾地 538m<sup>2</sup>。

对矿区道路硬化路面进行拆除、清运，对场地进行覆土、整平，对整平后场地恢复植被。

(1) 拆除：对硬化路面进行拆除，硬化路面面积 1949m<sup>2</sup>，硬化路面厚度约 0.1m，拆除工程量 195m<sup>3</sup>；

(2) 清运：对拆除的硬化路面进行清运，清运方量为 195m<sup>3</sup>；

(3) 覆土：对场地进行覆土，覆土厚度 0.5m，覆土工程量为 1830m<sup>3</sup>；

(4) 整平：对场地进行整平，整平厚度 0.3m，整平 1098m<sup>3</sup>；

(5) 恢复植被：对整平后场地恢复植被，植被选择油松，株行距 2m×2m，种植油松 915 株；对林间种草，选择多种草籽混合播种，种植面积按场地面积 40%计算，种草面积 1464m<sup>2</sup>。

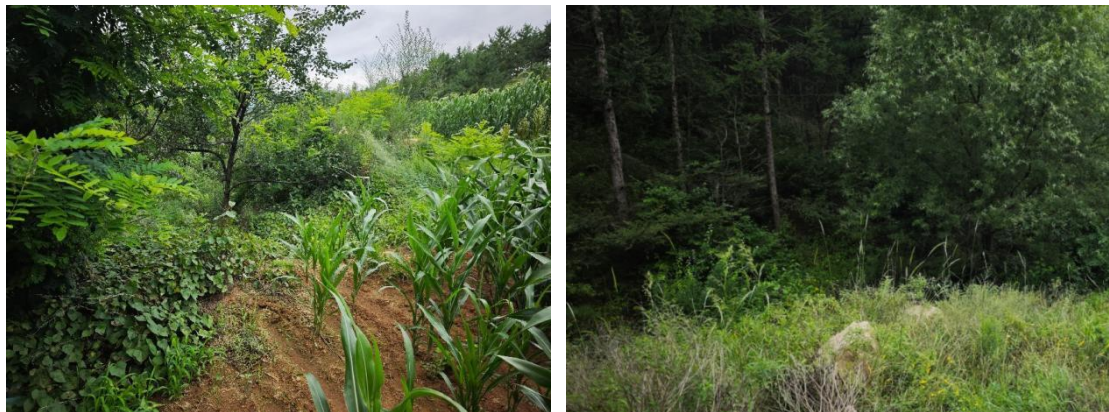
照片 4-1 已治理的探槽治理效果

矿山前期已对探槽进行治理，治理后的区域地形地貌与周围较协调，植被恢复效果较好。
