宁城县遵联化工有限责任公司
宝山膨润土矿
2026 年度矿山地质环境治理计划书

宁城县遵联化工有限责任公司

二〇二六年一月

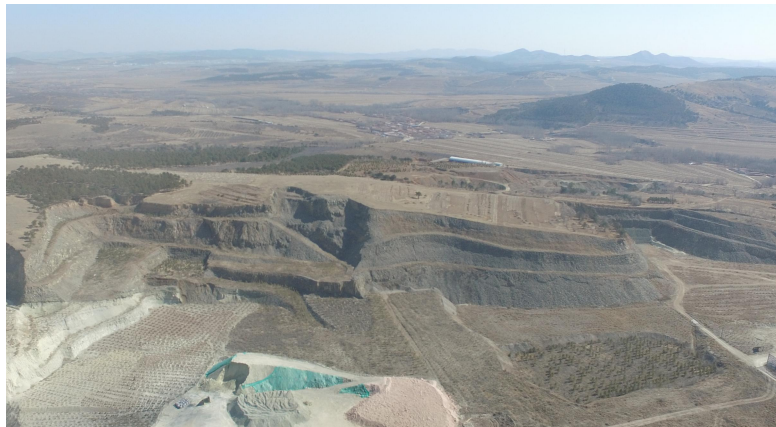
照片 4-1 露天采场

(1) 地质灾害现状现状露天采坑面积 25784m²,边坡坡度 60-70°,最大开采深度 3-15m。经现场实地调查,现状条件下露天采坑未发生崩塌、滑坡等地质灾害。

现状露天采场面积 25784m²,开采标高为 613-665m,最大采深 15m,露天采场对原地表形态、植被产生直接破坏,破坏了原有自然形成的完整山体,使山体 破损、岩体裸露,地形地貌发生改变(见照片 4-1)。

露天采场损毁土地面积 25784m²,损毁土地类型为旱地、乔木林地、其他草地、采矿用地。其中损毁旱地 283m²、乔木林地 12093m²、其它草地 4387m²、采矿用地 9021m²。

1、露天采场东南侧开口位置形成的缺口进行回填；对露天采场东南侧与宁城奇运膨润土有限公司姚力营子膨润土矿相邻的部分，进行垫坡整形，为与临矿治理形成的台阶面进行平顺连接，共计形成三个台阶；因露天采场后期将进行矿山整合，暂不实施治理工程。

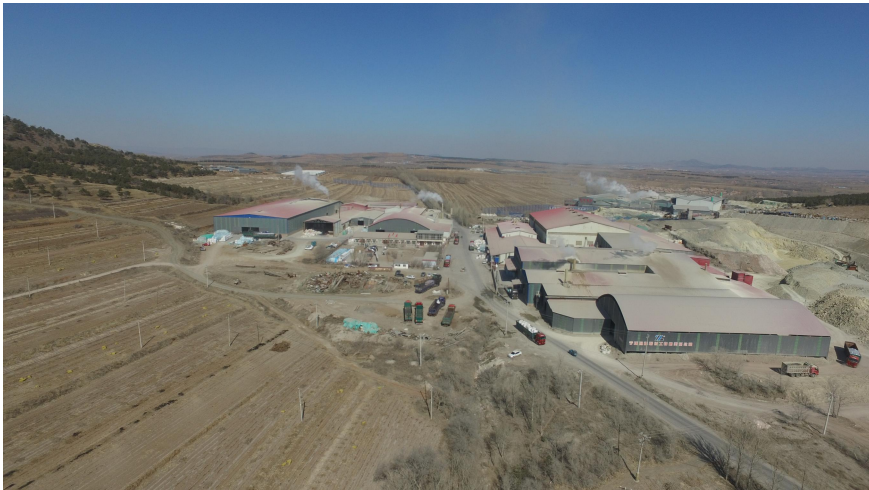
照片 4-2 工业场地

现状工业场地包括办公室、车间和库房，位于采坑的西北侧，占地面积 81842m²。建筑为砖混结构平房，场地南侧有 3 处杂物堆放的场地，场地凭证，现状地质灾害不发育。

工业场地与原有自然景观不协调，增加景观破碎度，改变了矿区的生态景观格局（见照片 4-2）。

工业场地占地面积 81842m²，损毁土地类型为旱地、乔木林地、其他林地、采矿用地。其中损毁旱地 8336m²、乔木林地 1554m²、其它林地 1233m²、采矿用地 69301m²。

2、对矿石堆放场清运完成后覆土、恢复旱地；对工业场地内不继续使用的位置进行治理，主要为对杂物堆进行清理，然后对不再留续使用的位置进行覆土、恢复旱地；对矿区道路进行覆土及整平、恢复旱地。因工业场地及矿石堆放场、矿区道路因矿山日常加工使用需求，本年度不纳入治理范围。

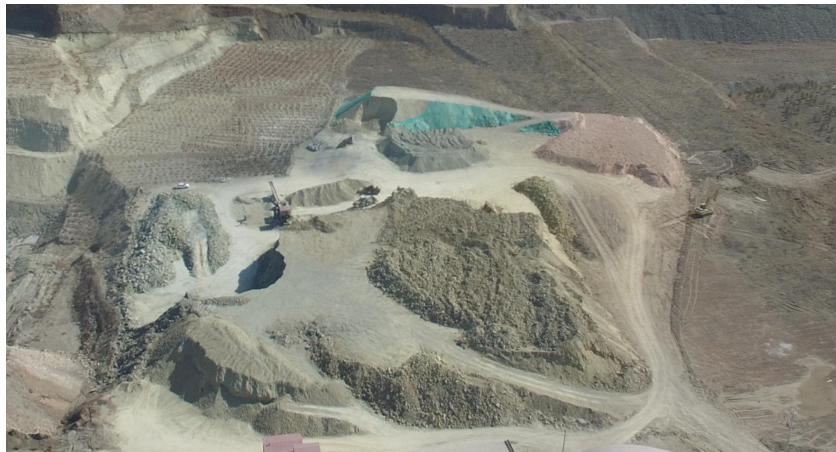
照片 4-3 矿石堆放场

现状矿石堆放场主要为堆放矿山生产期间产生的矿石，现状矿石零散堆放，堆放量较小，堆放坡度较缓，现状地质灾害不发育。

矿石堆放场与原有自然景观不协调，增加景观破碎度，改变了矿区的生态景观格局（见照片 4-3）。

矿石堆放场占地面积 30232m²，占用的土地类型乔木林地和采矿用地，其中乔木林地面积为 180m²，采矿用地的 30052m²。

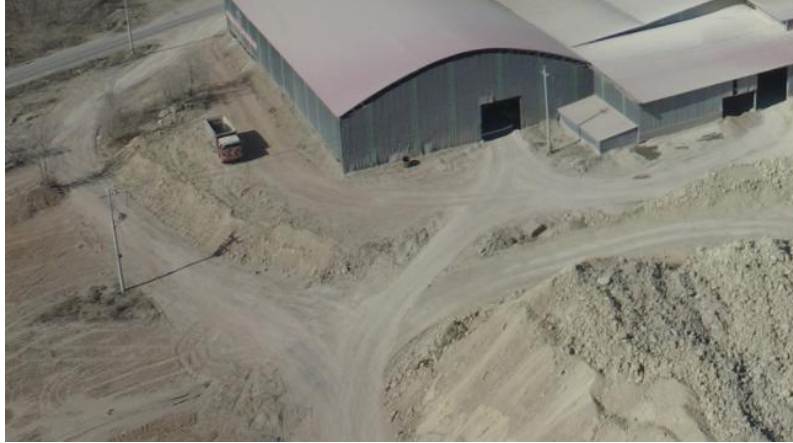
照片 4-4 矿区道路

连续矿区各功能区的道路占地面积 3140m²，道路坡降较缓，全部为土路，该区域地质灾害不发育。

该区域的建设，局部改变了矿区原有的地形地貌，改变了矿区的生态景观格局（见照片 4-4）。

矿区道路占地面积 3140m²，占用土地类型全部为采矿用地。
