宁城县杨树沟矿区 I 区铁矿
2026 年度矿山地质环境治理计划书

宁城县金谷矿业有限公司

二〇二六年三月

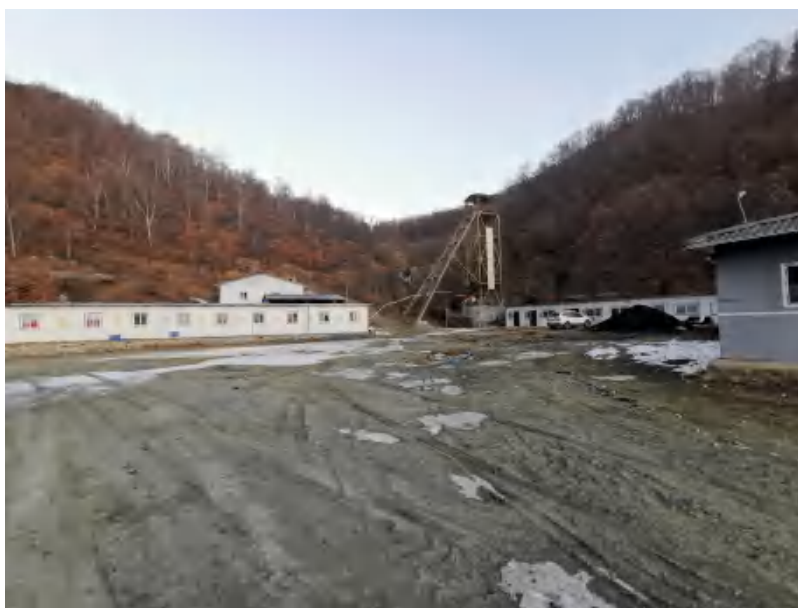
照片 3-1 SJ1 工业场地

位于办公生活区北西部，场地长约 70m，宽约 40m，占地面积约 6397m²。SJ1 工业场地包括 SJ1、PD1、PD2、信号房、休息室、公厕、卷扬房等，建筑结构为钢结构，建筑高度 3m，建筑总面积 1370m²。SJ1 工业场地北侧存在切坡，切坡长为 80m 的切坡，切坡高度 10m，坡角 70°~80°。

PD2 目前处于停用状态，现状硐口已荒废，硐口规格为 2.0m×2.2m，PD2 长约 90m，硐口有长为 12m 的切坡，切坡平均高度 3m，坡角 80°~90°，现状切坡稳定。场地的建设破坏了原生的地形地貌景观和植被，对地形地貌景观产生影响，见照片 3-1、3-2、3-3。

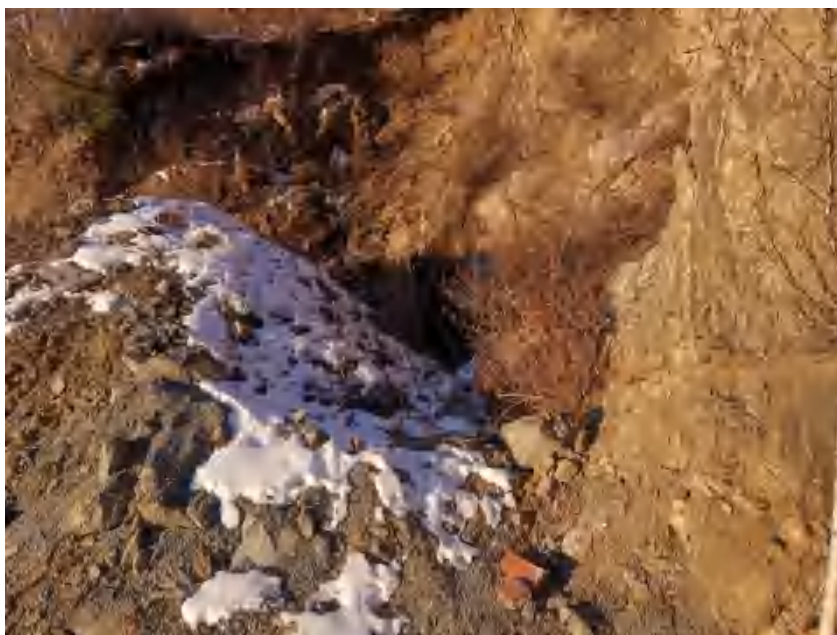
照片 3-2 SJ1 工业场地内 PD1

PD1 目前处于停用状态，现状硐口已荒废。硐口断面规格为 2.0×2.2m，主要用于承担 1179m 水平以上矿段运输任务，硐口有长为 6m 的切坡，切坡平均高度 3m，坡角 70°~80°，现状切坡稳定。有一长约 38m，宽约 2~4m 的碎石顺坡堆积，堆积厚度约 0.5m。

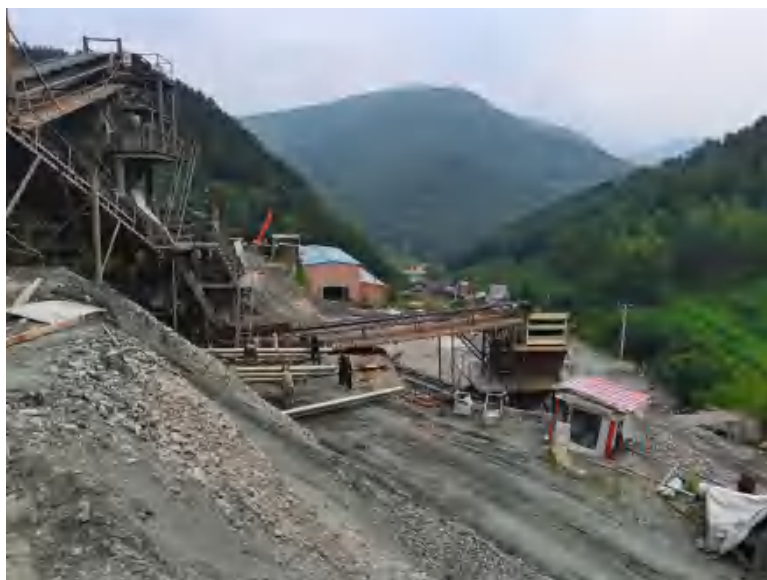
照片 3-4 2#工业场地

位于矿区南侧，沟谷入口处，场地长约 170m，宽约 45m，呈长条状，占地面积约 7138m²。内设卸载仓、中细碎设备、筛分设备、皮带通廊、彩钢房、转运设备，用于对井下产出矿石进行初步筛选、破碎、加工，该场地主要处理 XPD1 硐口产出的矿石，目前处于使用状态。设备高度 2m~8m，建筑面积 900m²。2#工业场地与山体间有切坡，后缘切坡长度 104m，切坡高度 2~8m，坡角 50°~70°，现状切坡稳定。前缘堆坡长度 145m，堆坡高度 2~4m，坡角 20°~50°，现状堆坡稳定。场地的建设破坏了原生的地形地貌景观和植被，对地形地貌景观产生影响，见照片 3-4、3-5。

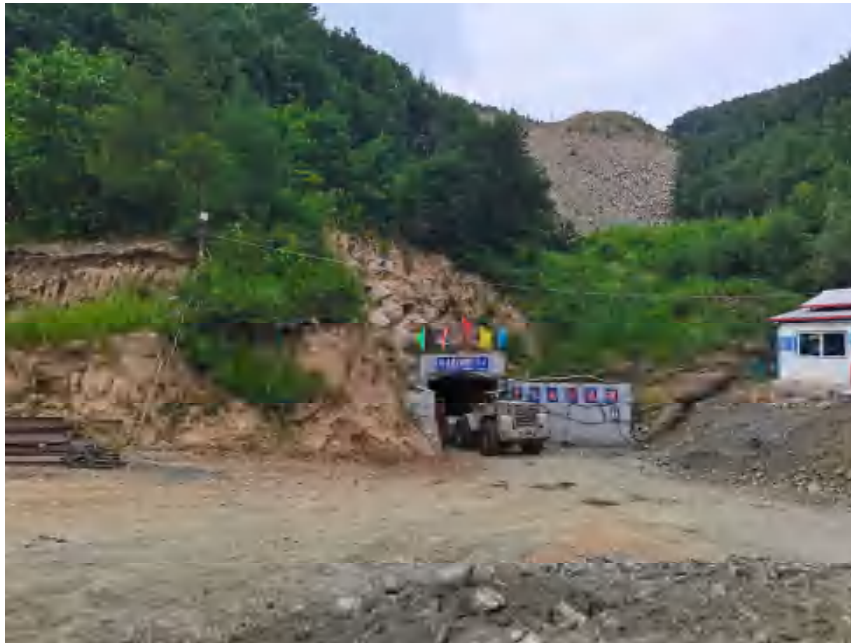
照片3-6 XPD1工业场地

位于 2#工业场地北部，场地长约 110m，宽约 85m，占地面积约 6063m²。XPD1 工业场地包括信号房、休息室等，建筑结构为钢结构，建筑高度 3m，建筑总面积 400m²。XPD1 长度 160.8m，平均坡度为 9.21%，井口断面为三心拱形，净断面规格 4.0m×3.5m。场地后缘有长为 100m 的切坡，切坡高度 2m~8m，坡角 50°~80°，现状切坡稳定。场地前缘存在堆坡，堆坡长度近 100m，堆坡坡度 20°~40°，现状堆坡稳定。场地的建设破坏了原生的地形地貌景观和植被，对地形地貌景观产生影响，见照片 3-6、3-7。

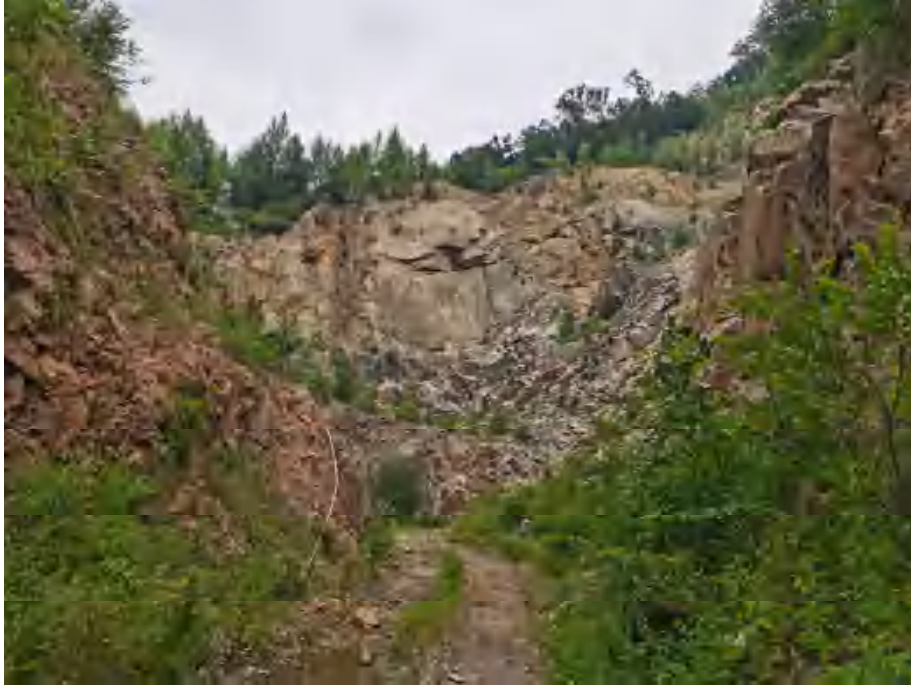
照片3-8 1#废弃露天采坑

1#废弃露天采坑位于2号矿体西部，占地面积为9680m²，现已废弃。采场呈椭圆形展布，采场长轴约130m，宽轴约65m，边坡高度3-63m，最低开采标高1134m，最大开采标高1197m，最大采深63m，边坡陡立，挖方量31057m³。露天采坑底部设有两个平硐（PD3、PD4），硐口断面2.0m×2.2m。露天采场1直接挖损破坏地表形态与植被，边坡高度较大且坡面不规整，破坏了地形地貌景观，见照片3-8、3-9、3-10。

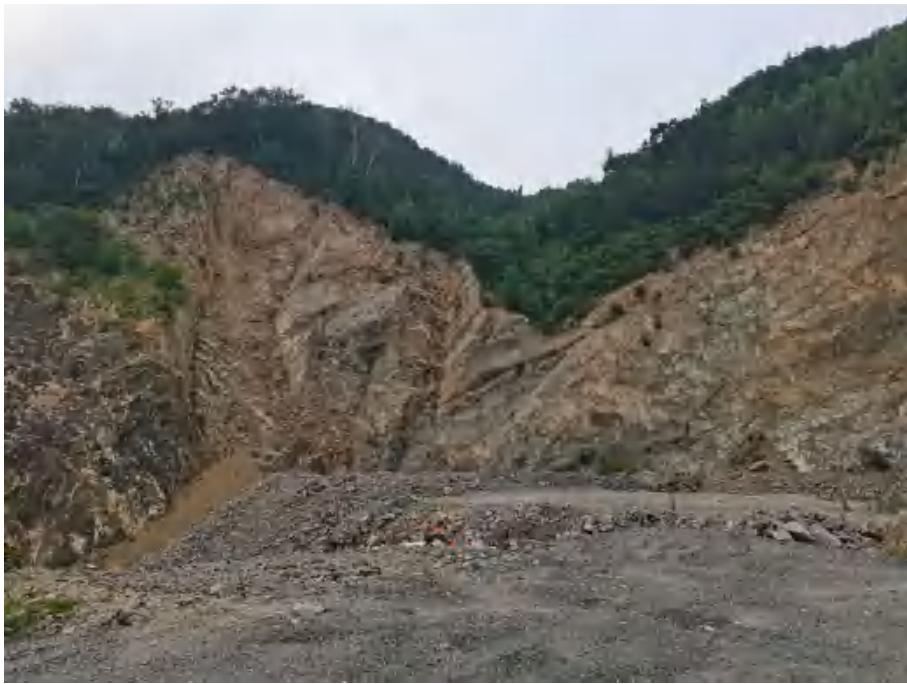
照片3-11 2#废弃露天采坑

2#废弃露天采坑位于1#工业场地北侧，1号矿体西部，占地面积为48404m²，现已废弃。采场呈近长方形展布，采场长轴约425m，宽轴约80m~145m。最低开采标高1120m，最大开采标高1196m，最大开采深度为76m，边坡角约为60-80°，局部接近直立，挖方量369008m³。采坑中部设有一个平硐（PD5），硐口断面2.0m×2.2m。2#废弃露天采坑直接挖损破坏地表形态与植被，边坡高度较大且坡面不规整，破坏了地形地貌景观，见照片3-11、照片3-12。

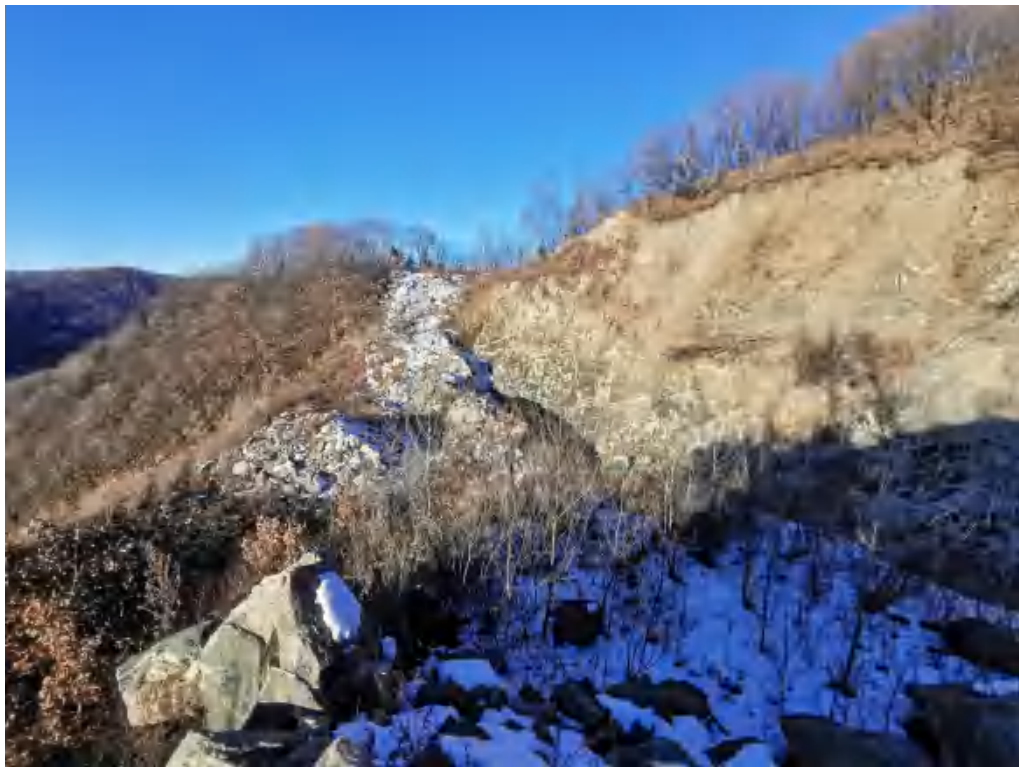
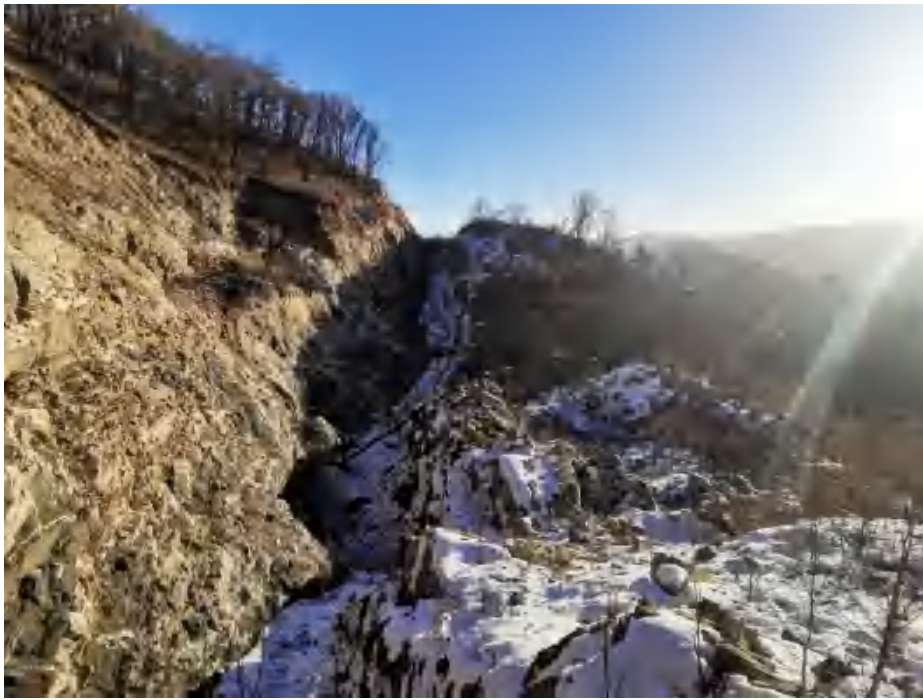
照片3-13 3#废弃露天采坑

3#废弃露天采坑位于矿区西侧，占地面积为7488m²，为前期探矿形成，现已废弃。采场呈近长方形展布，采场长轴约150m，宽轴约20m~40m。最低开采标高1257m，最大开采标高1273m，最大开采深度为16m，边坡角约为60-80°，局部接近直立，挖方量8920m³。3#废弃露天采坑直接挖损破坏地表形态与植被，边坡高度较大且坡面不规整，破坏了地形地貌景观，见照片3-13、照片3-14。

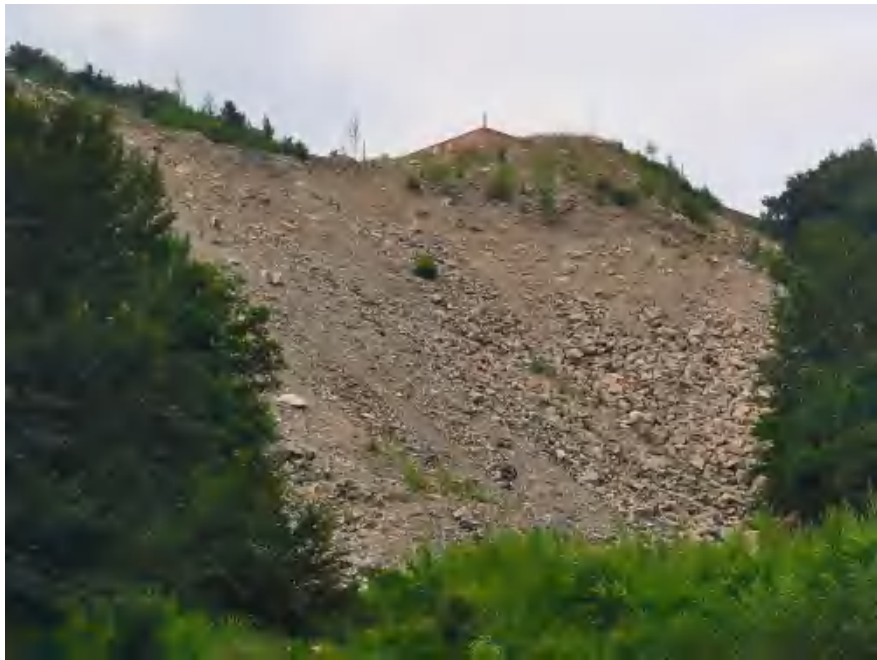
照片3-15 废石场1

废石场 1 位于 1#工业场地东侧，占地面积 20842m²。主要堆积物为碎石岩体，顺坡堆放，废石堆高 4-52m，堆放坡度约 35°，现状堆放废石约 66105m³。场地边坡裸露，场地顶部进行过简单治理，植被恢复较差，零散分布有碎石渣堆。矿石堆放直接破坏了原生的地形地貌景观和植被，对地形地貌景观有影响，见照片 3-15、3-16。

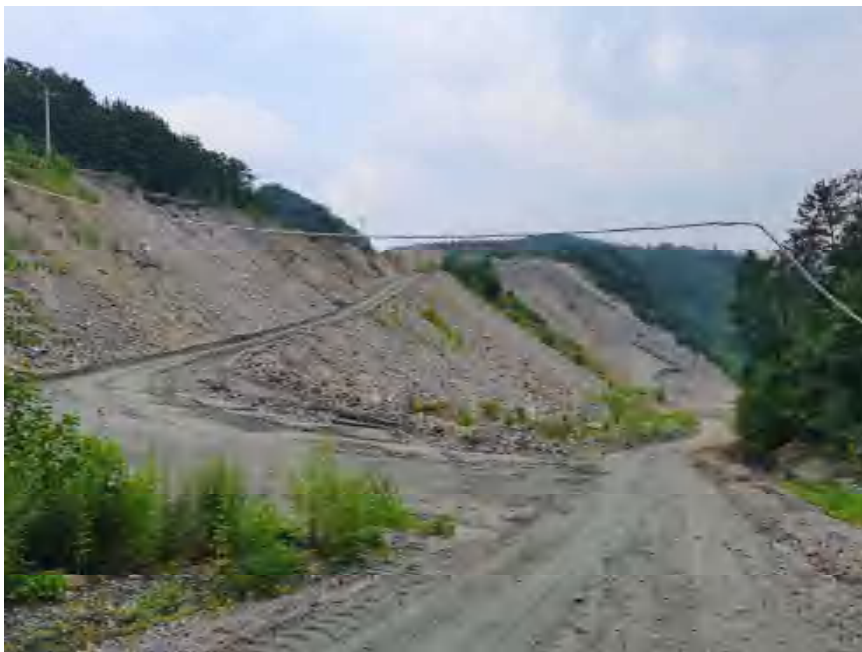
照片3-17 废石场2

2#废石场位于 1#工业场地南侧，顺坡堆放，占地面积 24026m²。山体斜坡上存在大量松散碎石土体，最大堆高 60m，废石场边坡坡度约 35°，废石堆放规模较大，堆放废石量约 268222m³。废石场 2 北侧为截水沟，浆砌石结构，砌体长 148m，宽 2m，砌体面积为 296m²。矿石堆放直接破坏了原生的地形地貌景观和植被，对地形地貌景观有影响，见照片 3-17、3-18。

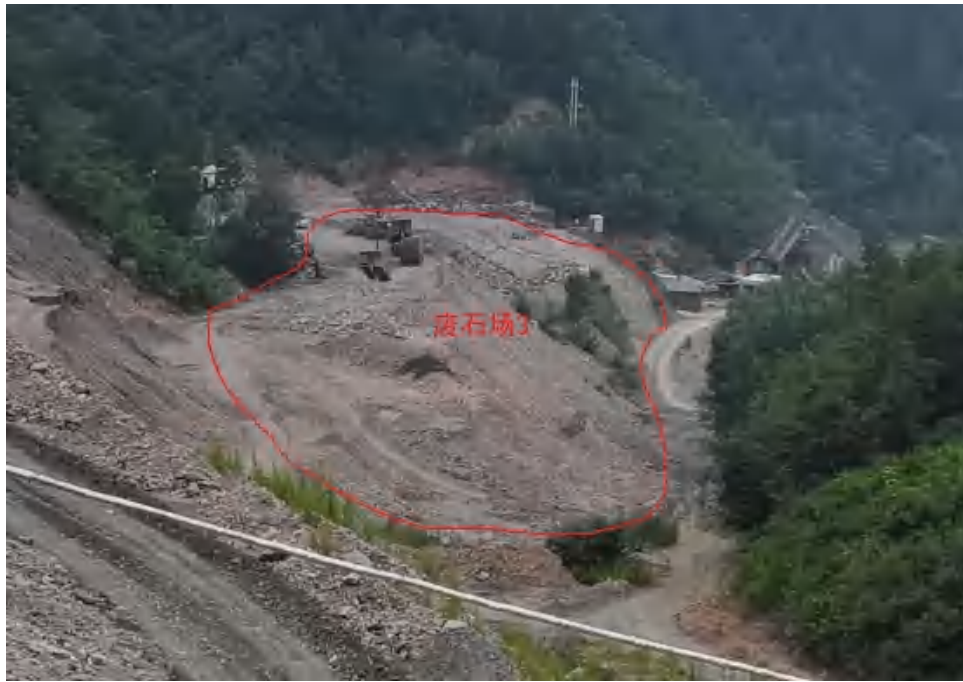
照片3-19 废石场3

废石场 3 位于废石场 2 南东侧，占地面积 6872m^2 ，为 XPD1 采出废石。顺坡堆放，最大堆高 14m ，废石场边坡坡度约 25° ，堆放废石量约 17212m^3 。矿石堆放直接破坏了原生的地形地貌景观和植被，对地形地貌景观有影响，见照片 3-19。

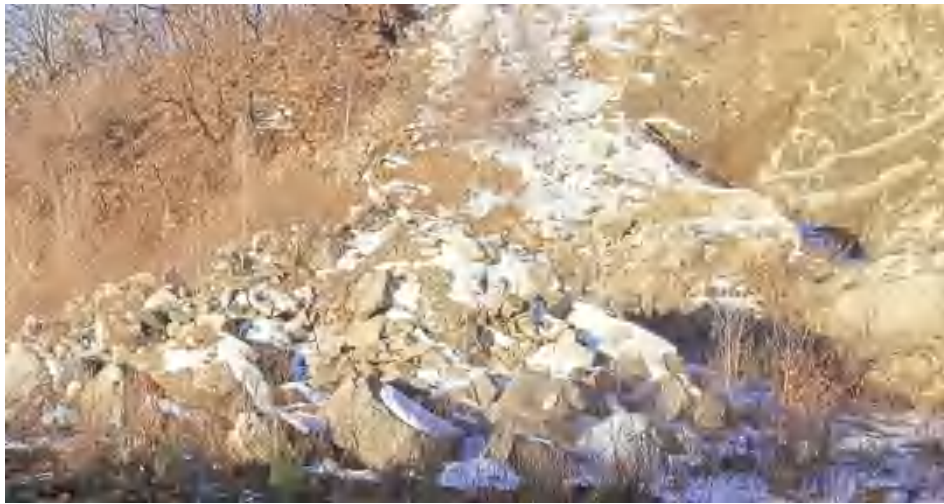
照片3-20 废石场4

废石场 4 位于 3# 废弃露天采坑南侧，占地面积 3582m^2 。顺坡堆放，最大堆高 46m ，废石场边坡坡度约 30° ，堆放废石量约 8920m^3 。山体斜坡上存在少量松散碎石，坡体较稳定且表层已自然恢复部分草本植被。矿石堆放直接破坏了原生的地形地貌景观和植被，对地形地貌景观有影响，见照片 3-20。

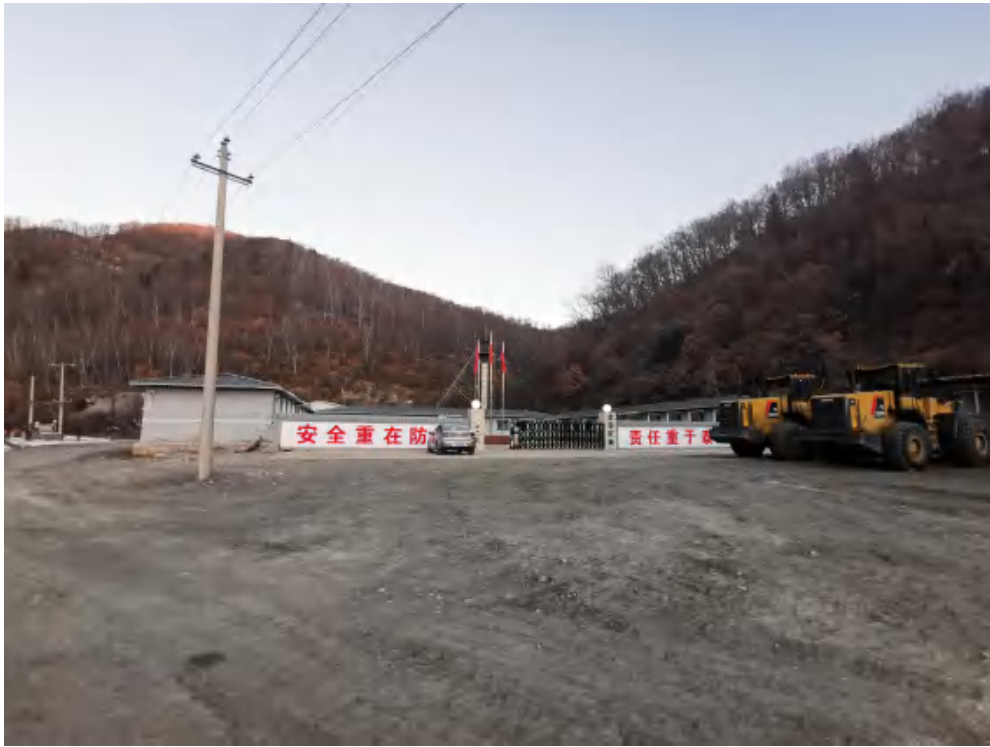
照片3-21 办公生活区

办公生活区位于SJ1工业场地西侧，占地面积 5757m^2 ，场地长约160m，宽20m~60m，场地内建设有数栋钢结构平房，建筑面积总 1570m^2 ，建筑物高3~5m，办公生活区北侧存在一切坡，切坡高2-6m，长度130m，边坡坡度 $60^\circ\sim 80^\circ$ 。办公生活区的建设使原生的地形地貌景观和植被遭到破坏（见照片3-21）。

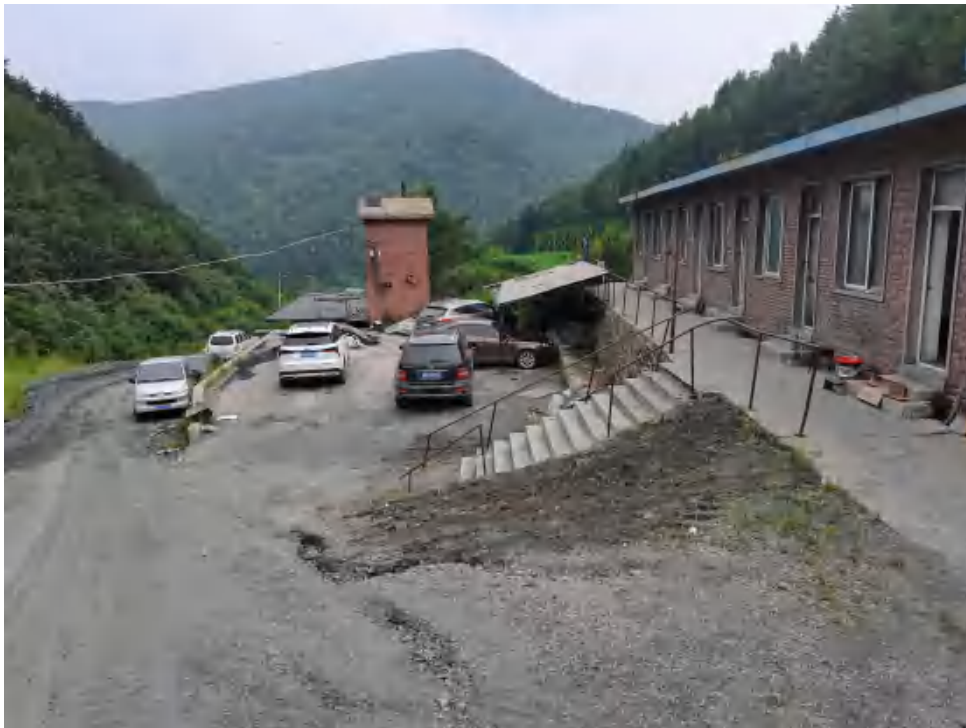
照片 3-22 值班室

值班室位于矿区南侧，沟谷入口，场地面积 3286m²。场地长约 157m，宽约 16m~38m，场地内建有休息室、磅房、细料堆，建筑面积 520m²，建筑高度 2.5m。值班室南侧存在一切坡，切坡高 2m，长度 100m，边坡坡度 50°~70°。值班室的建设使原生的地形地貌景观和植被遭到破坏（见照片 3-22、3-23）。

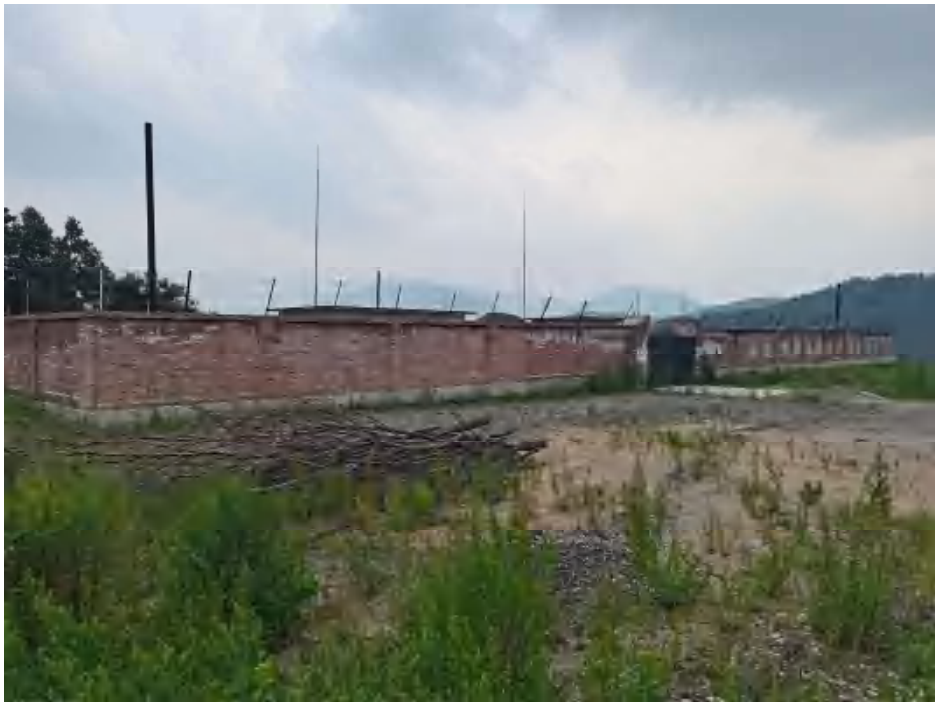
照片 3-24 炸药库

炸药库位于废石场 1 北侧, 占地面积 2537m^2 , 砖砌围墙长 160m , 围墙宽度 0.24m , 高度 2m ; 场地内建设有炸药库房、雷管库房, 4 栋建筑物为一层砖混结构, 建筑高度 2m , 占地面积 225m^2 ; 建设场地平坦, 无切坡; 场地的建设使原生的地形地貌景观和植被遭到破坏 (见照片 3-24)。

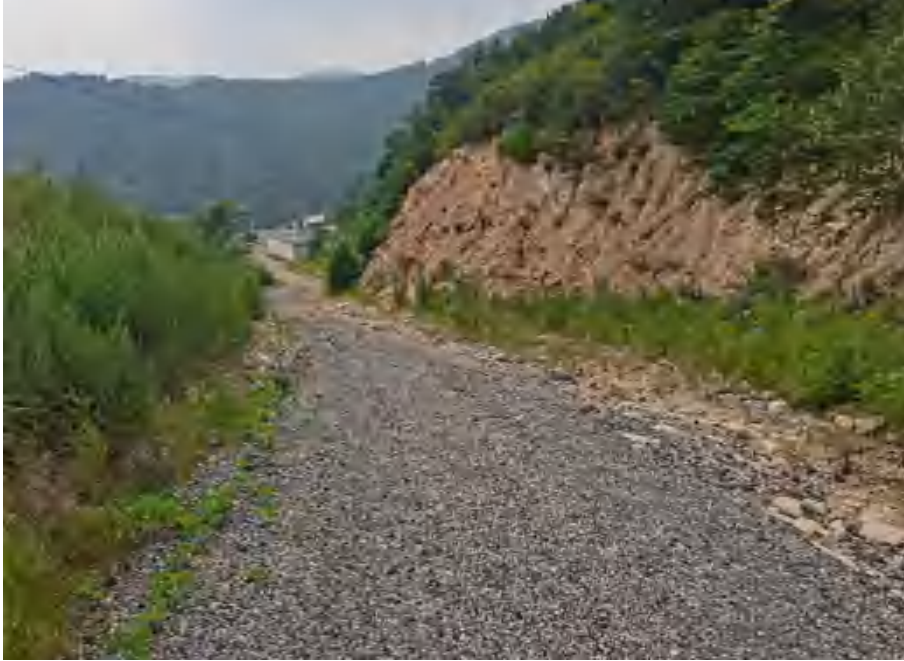
照片 3-25 道路切坡

道路边坡位于炸药库北侧，面积 2234m²，场地长约 92m，宽约 10m，边坡高度 2~6m，边坡坡度 60~70°，边坡较规整，该场地使原生的地形地貌景观和植被遭到破坏（见照片 3-25）。

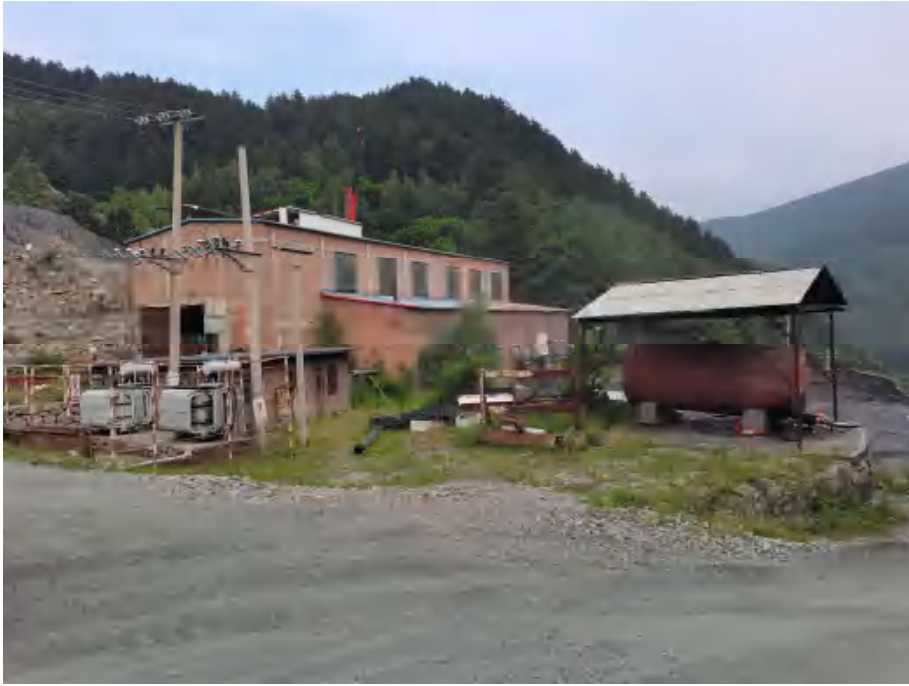
照片3-26 选矿厂

选矿厂位于矿区南侧，场地长约120米，宽约100米，占地面积8659m²。生产设施由磨矿仓、主厂房、精矿浓缩池、尾矿浓缩池、循环水泵站等组成。辅助生产设施主要由总降压变电所、选矿办公室、锅炉房、综合材料库、鼓风机房、调节池、变电所、高位水池等建、构筑物等组成，建筑总面积1460m²，建筑结构为钢结构、砖混结构，建筑高度3-10m，平均高度约5m。选矿厂建有挡墙，浆砌石结构，砌体长约16m，高度6m，建筑面积96m²。北侧存在一切坡，切坡高2-6m，长度85m，边坡坡度60°~80°。场地的建设使原生的地形地貌景观和植被遭到破坏（见照片3-26、3-27）。

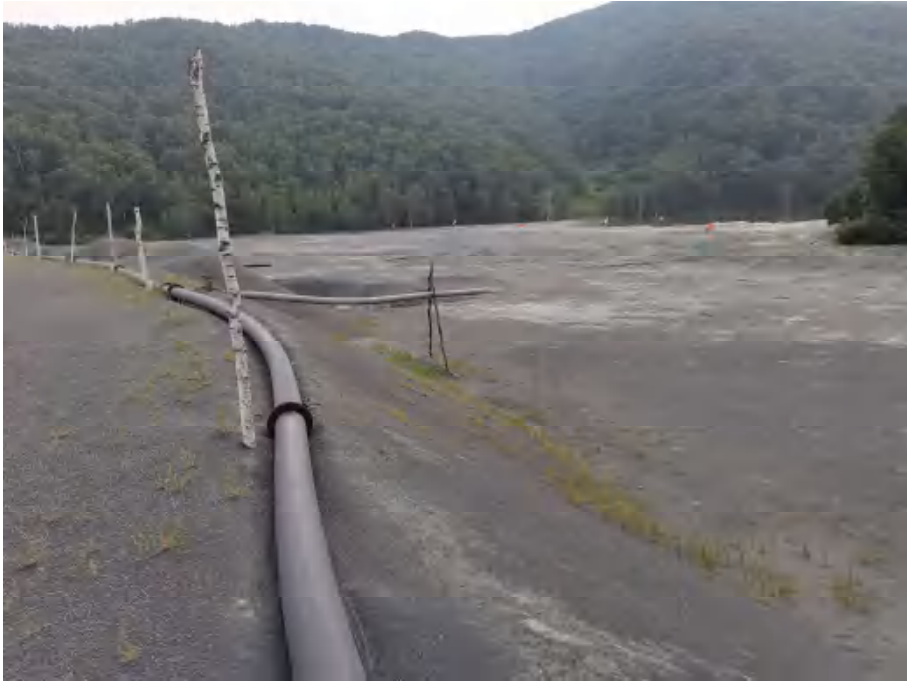
照片 3-28 尾矿库

尾矿库位于矿区西南侧沟谷内，占地面积 51610m^2 。为梯形土石坝，尾矿库总坝高 56m ，坝长约 200m ，平均坡度 $1:5$ ，总库容 $227.3\times 10^4\text{m}^3$ 。尾矿库下方建有一集水池和砖混结构房屋，建筑高 2m ，占地面积 32m^2 。尾矿库场地的建设使原生的地形地貌景观和植被遭到破坏（见照片3-28、3-29、3-30）。

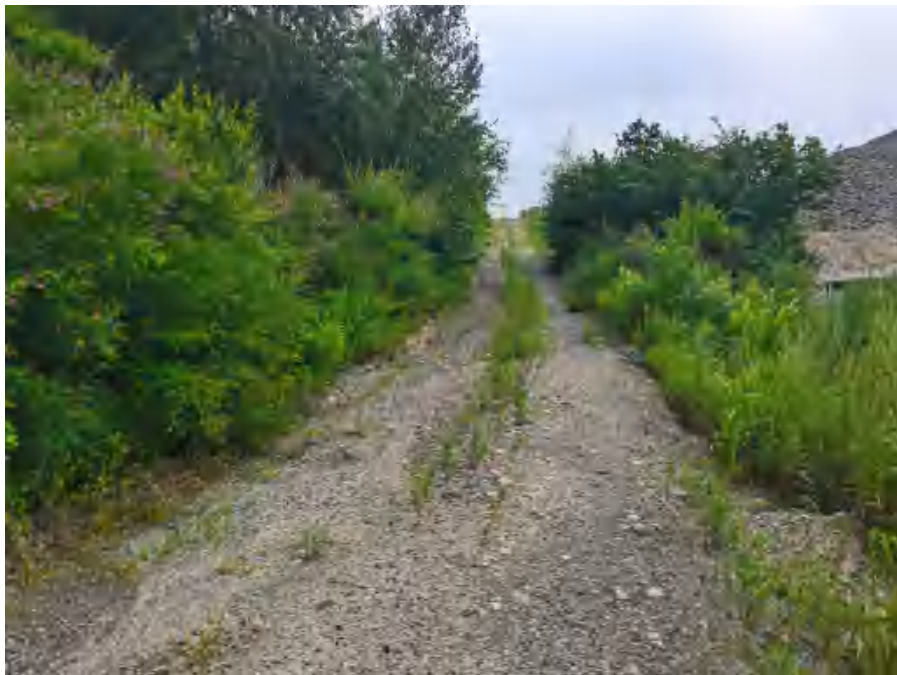
照片3-31 矿区道路

矿区道路连接各功能区，并与乡村道路相连通往矿区外，供矿山生产材料、生活用品、矿石成品等运输使用，道路总长2868m，路面宽3~5m，碎石子路面，占地面积9905m²。场地内存在有零星堆放的渣石等固废垃圾，存量较小。矿区道路存在长为300m的切坡，切坡高度1~3m，切坡坡度50~70°。部分路段内建设有挡墙，挡墙长30m，宽0.5m，高1.5m。场地的建设使原生的地形地貌景观和植被遭到破坏（见照片3-31）。

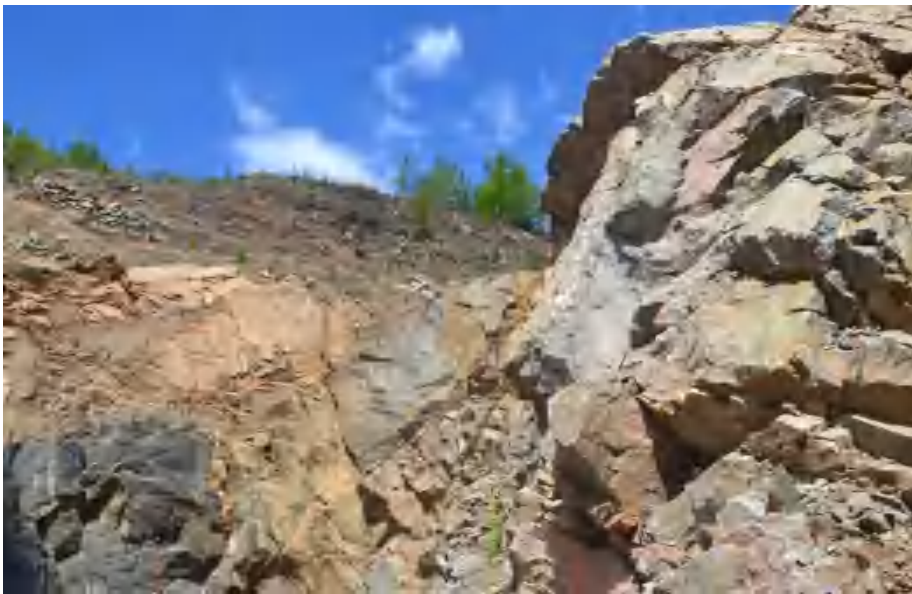
照片4-1 1#废弃露天采坑危岩体清理治理效果

矿山已完成 2020 年度治理计划设计工程内容，并于 2020 年 5 月 23 日申请赤峰市自然资源局组织专家对矿山治理工程进行了验收，治理工程效果基本符合设计要求，该治理工程通过验收。完成对 1#废弃露天采坑、2#废弃露天采坑危险岩体清理，共完成工作量 70m³，矿区道路两侧间隔 6m 种植松树 64 棵，累计投资 2 万元。各场地治理效果见照片 4-1、4-2。
