2026 年度宁城县金龙膨润土有限公司膨润土矿 矿山地质环境治理与土地复垦计划

2026年度宁城县金龙膨润土有限公司膨润土矿
矿山地质环境治理与土地复垦计划

编制单位：宁城县金龙膨润土有限公司

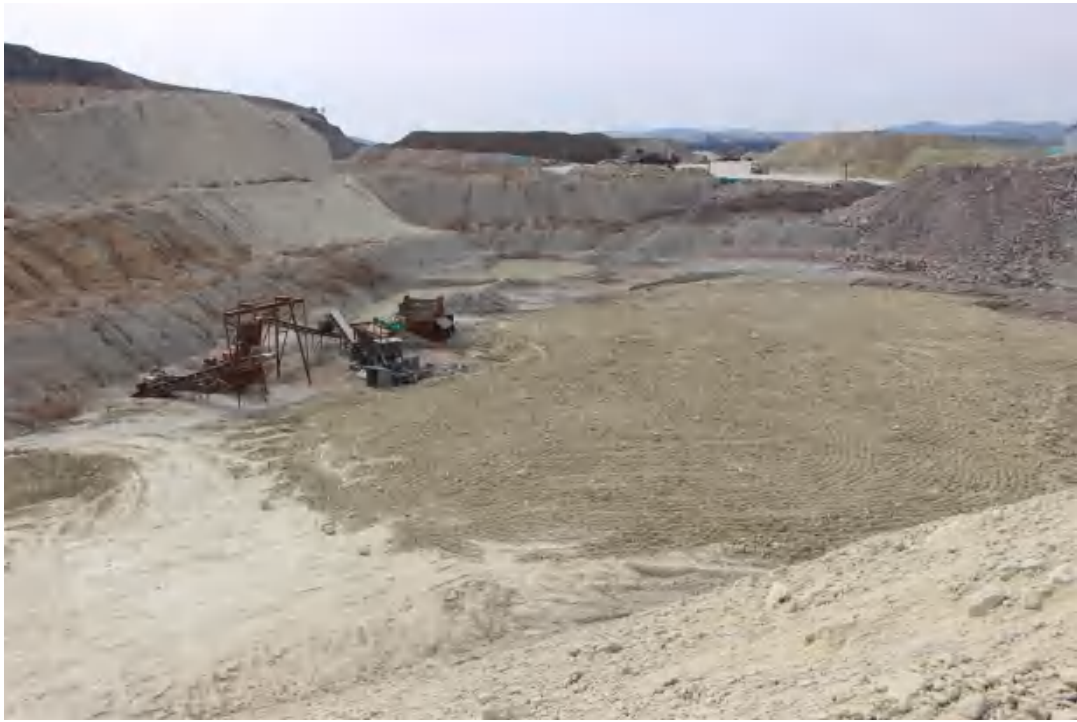
照片3-1 露天采场

露天采场位于矿区内，分布于整个矿区，占地面积 34775m²，且部分位于矿界范围外，呈不规则的长条状，采场长轴约 276m，宽轴约 105m，矿山现状坑底较平整，底部季节性汇水，规模较小。膨润土原料平铺于露天采场底部进行临时晾晒，膨润土原料为外购膨润土。采场西侧边坡高度 1-20m，坡度 35°；东侧到界边坡经多年治理已形成三层台阶，分别为 605m 台阶、613m 台阶、625m 台阶，台阶坡面角小于 35°；露天采场内南侧边坡为回填废石堆，占地面积 3728m²，高 15m，坡度 35°，现状已回填废石量 12604m³；露天采场内北侧为膨润土原料堆，占地面积 3937m²，高 18m，坡度 35°，堆放方量 9612m³，膨润土原料为外购膨润土。矿山原露天采场界外开采，2013 年宁城县自然资源局对其进行了行政处罚。矿山前期对超采区进行了治理，现状界外部分已治理完毕，经现场调查，现状未出现崩塌、滑坡等地质灾害。

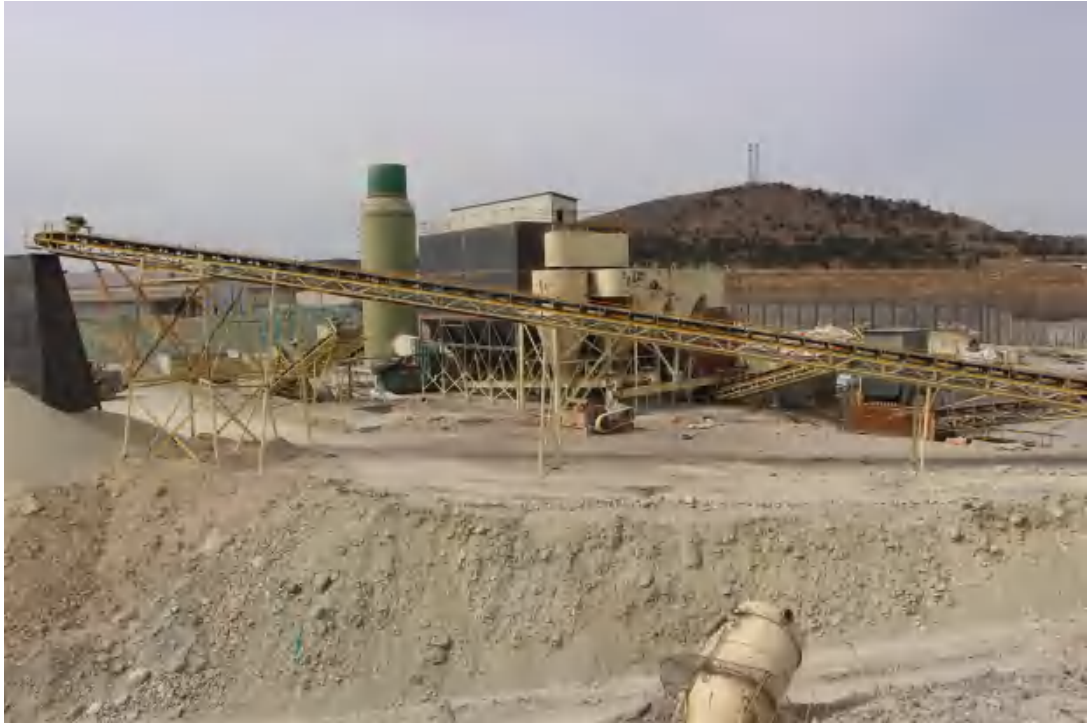
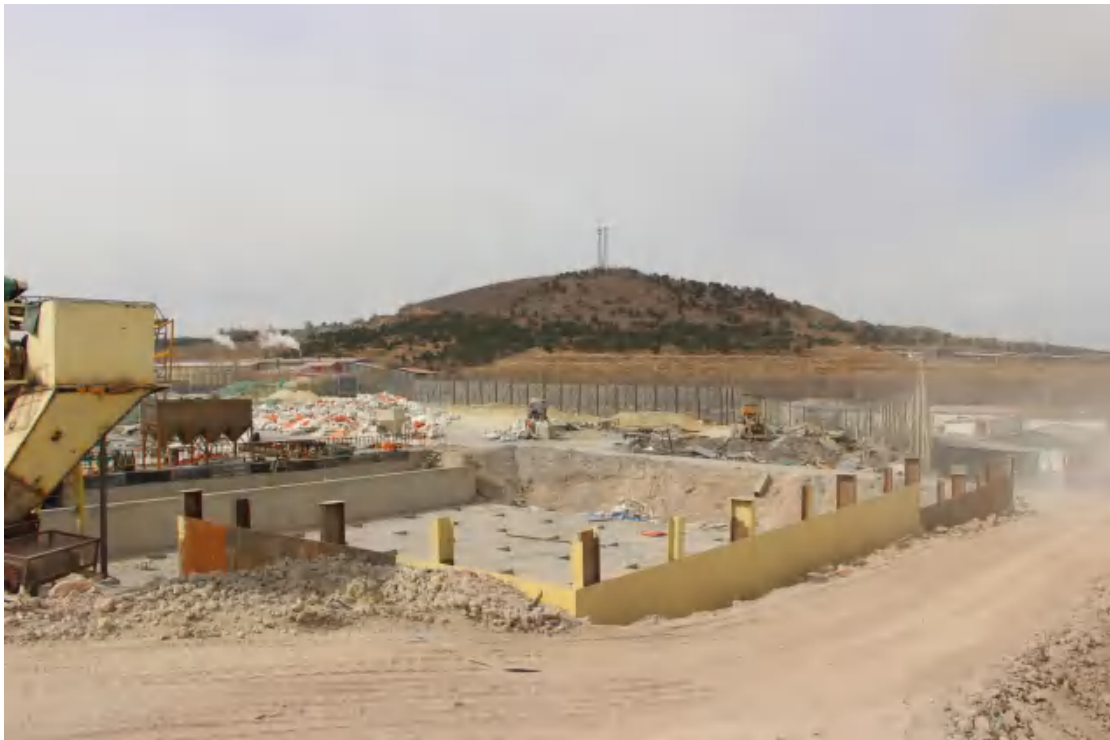
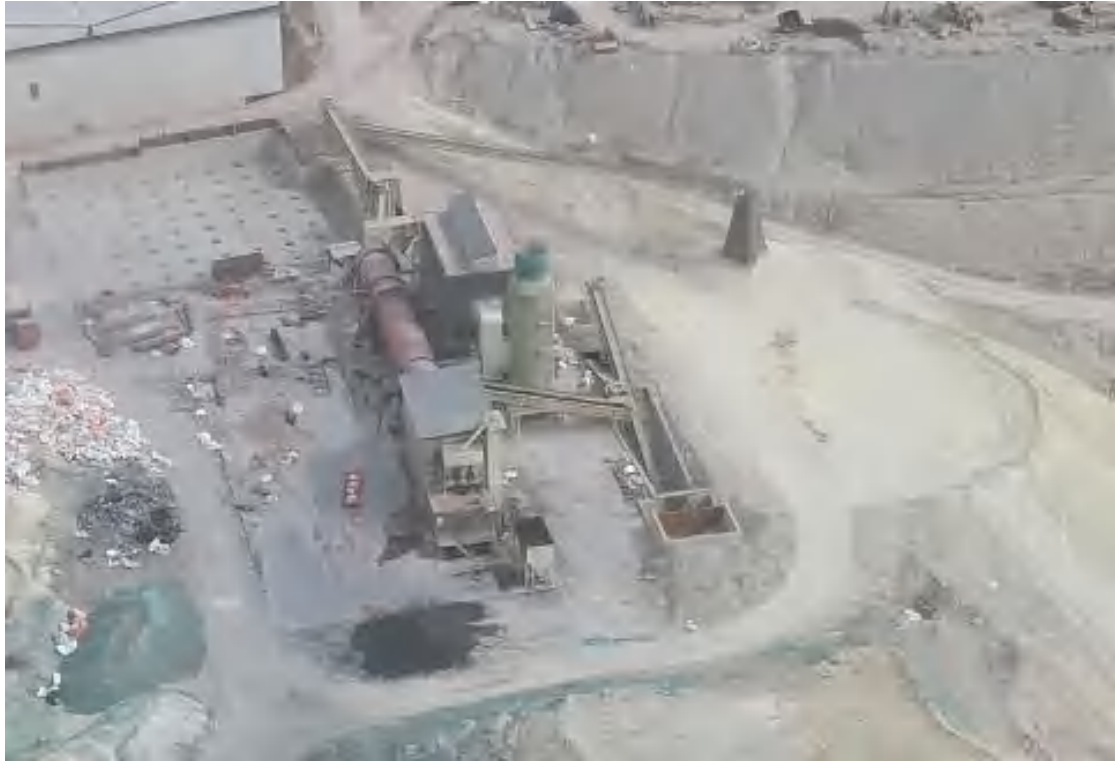
照片 3-9 烘干场地

烘干场地位于矿区北西侧，为内蒙古领帅化工有限公司所建，占地面积 7430m²，场地内现状已布置烘干窑，其他区域为基建基础。经现场调查，现状地质灾害不发育。

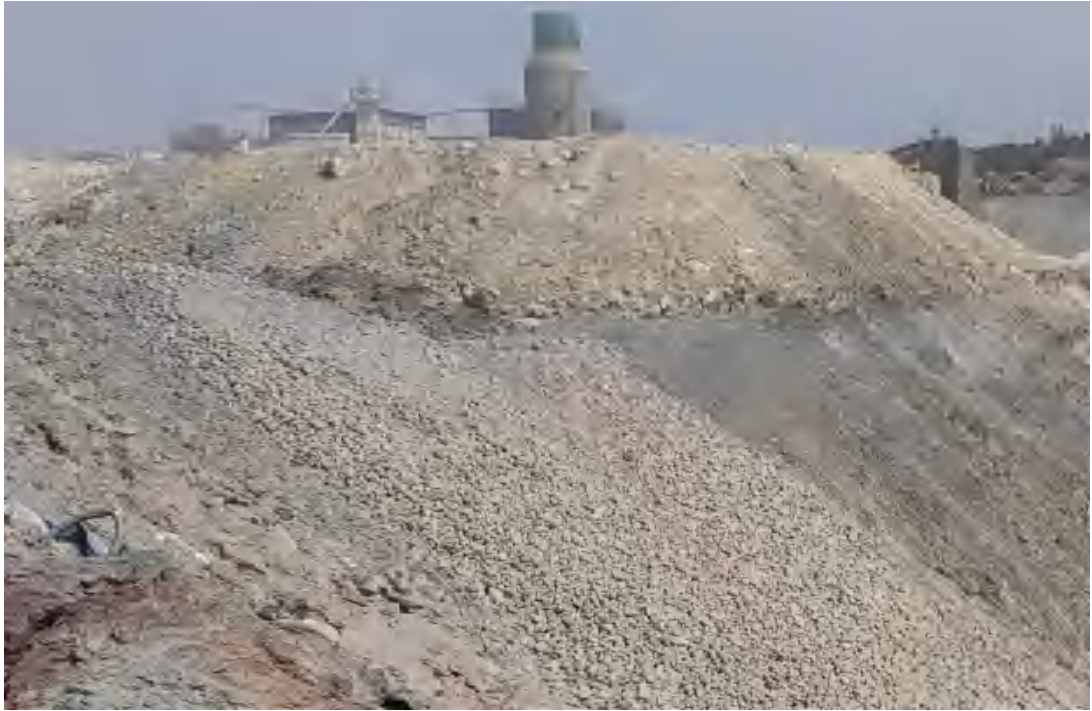
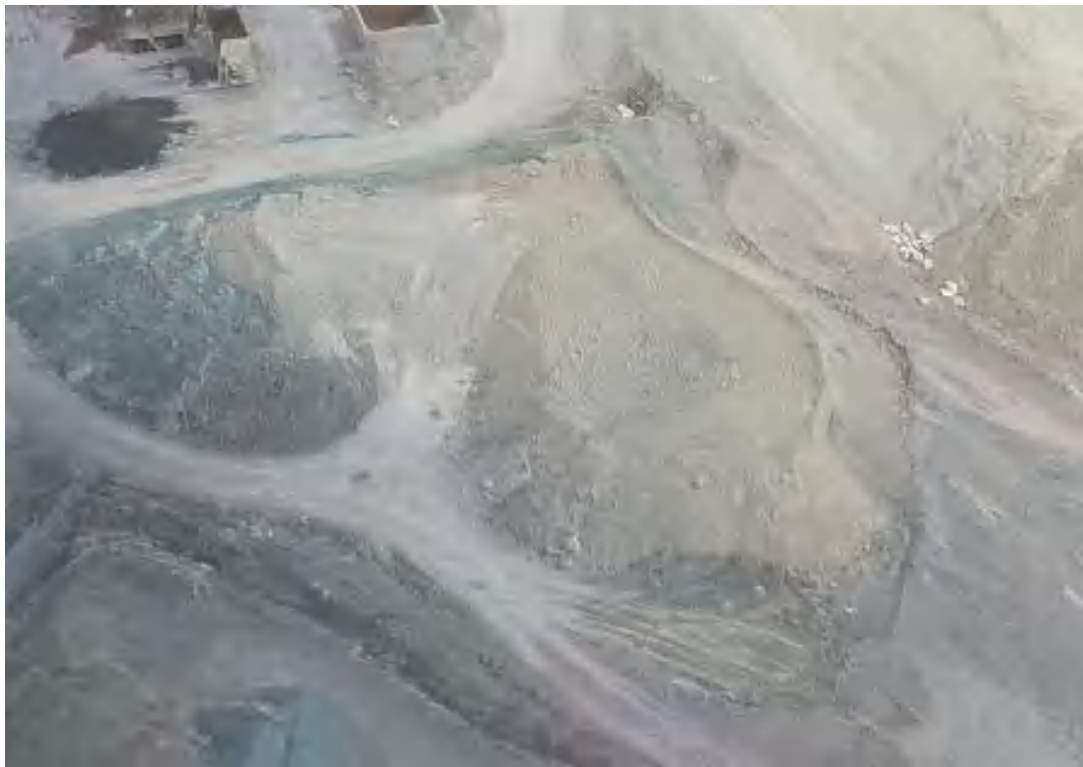
照片 3-12 料堆场地

料堆场地位于矿区西侧，占地面积 3680m^2 ，膨润土原料来自外购，堆放面积 2848m^2 ，堆放高度 1-6m，堆放坡度 35° ，堆放方量 9183m^3 。现状根据现场调查，现状没有发生地质灾害。

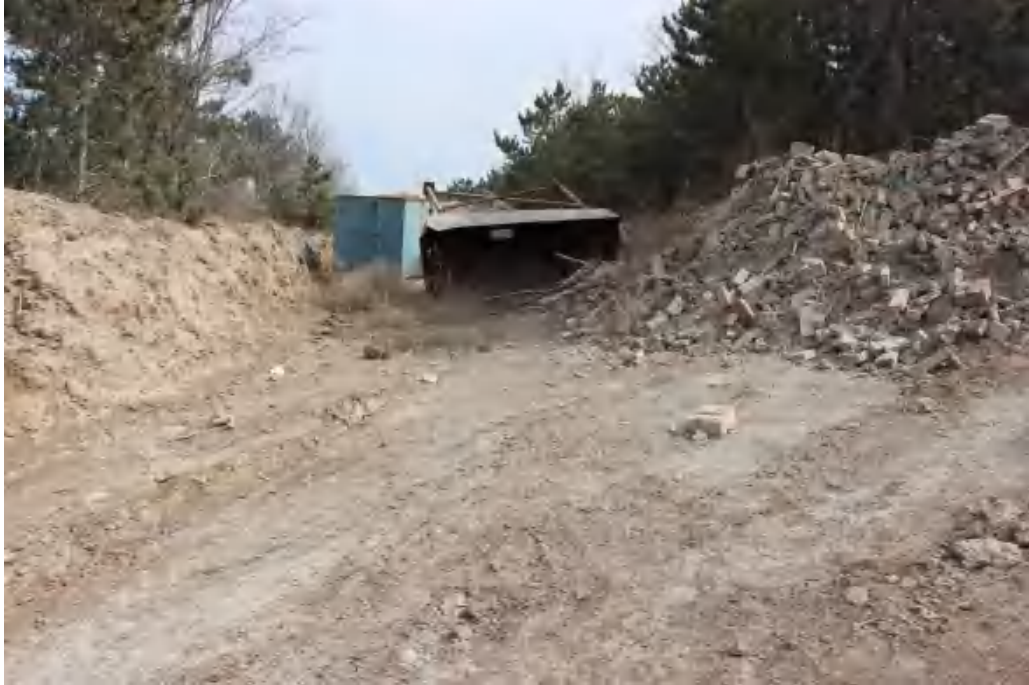
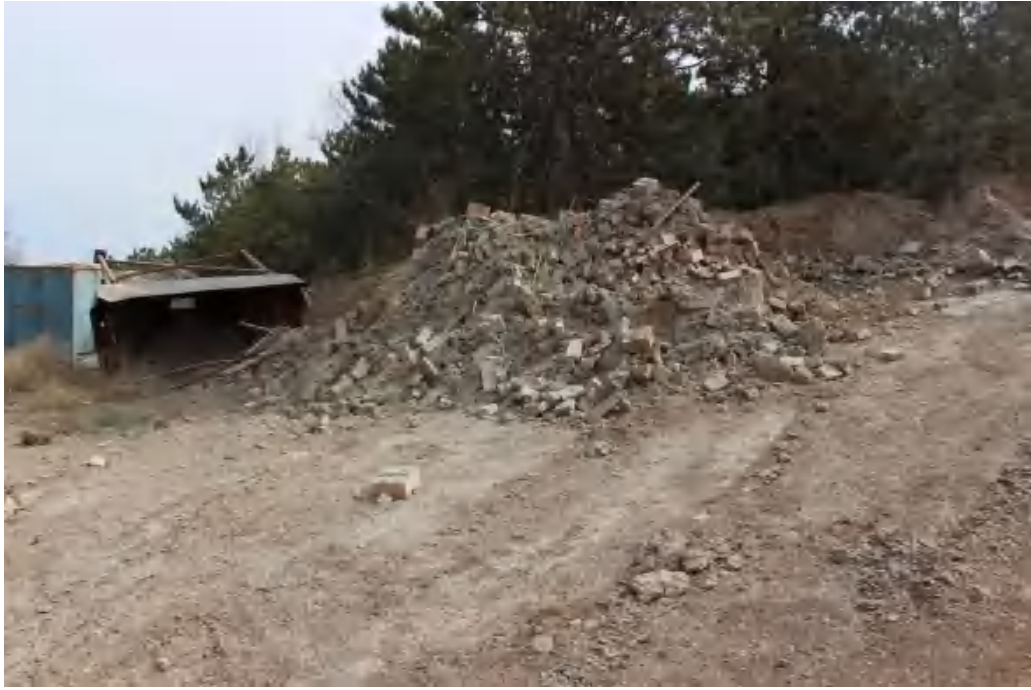
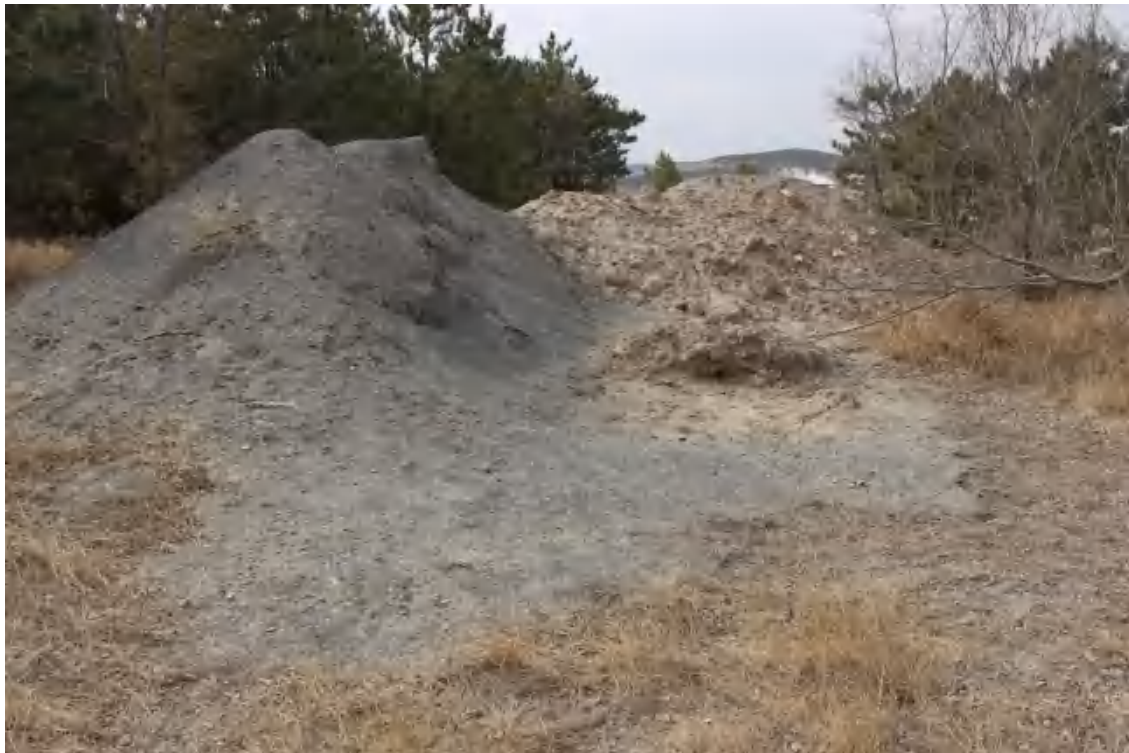
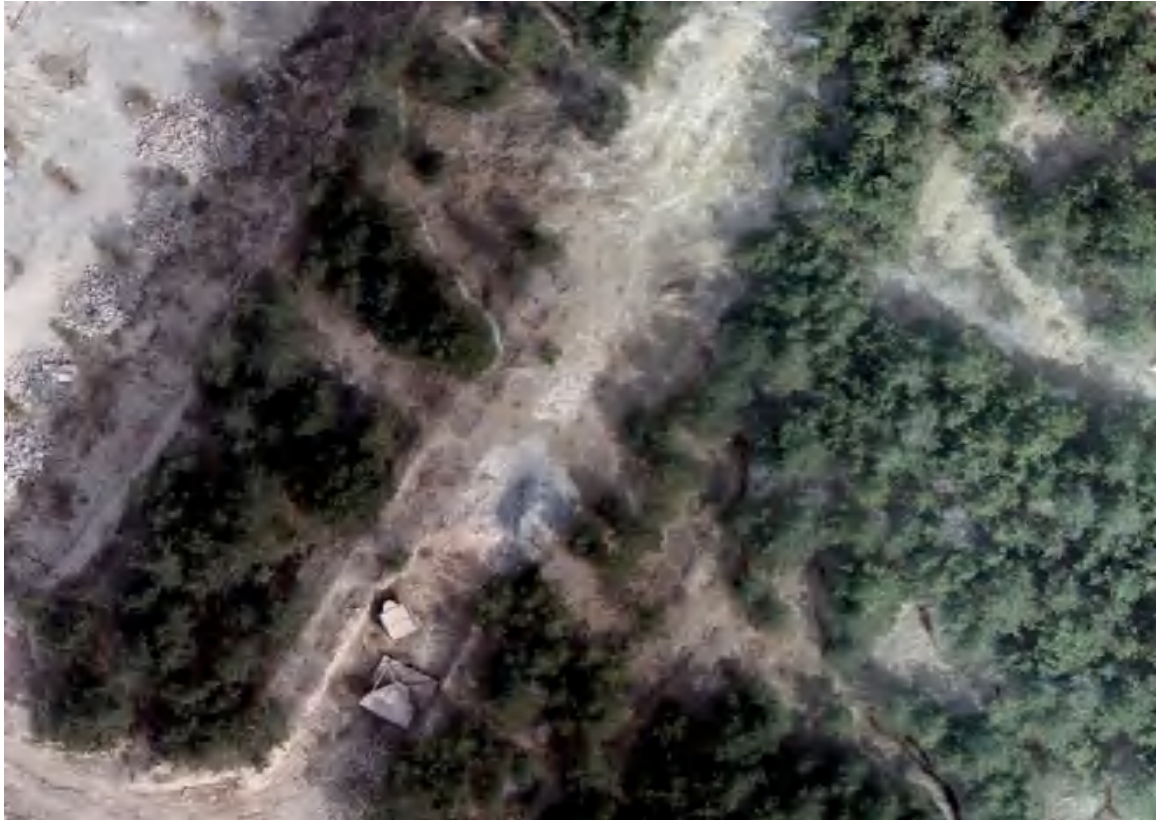
照片 3-16 采矿扰动区平场区域

采矿扰动区位于矿区外北东侧，占地面积 930m²，原为矿区道路，现已弃置不用，现状场地内南西侧为堆放设备进行了平场，形成切坡，平场面积 290m²，切坡长度 70m，边坡高度 1-2m，坡度 50-60°。平场时产生的渣石、表土堆放其周边，其中，渣堆 1 堆高 1-2m，坡度 35°，堆放方量为 60m³；渣堆 2 堆高 1-2m，坡度 35°，堆放方量为 80m³；表土堆堆高 1-2m，坡度 35°，堆放方量为 8m³。采矿扰动区其他区域经长期碾压形成生态斑块，现状地质灾害不发育。

近期对场地内废渣进行清运；近期对场地切坡处进行回填至原地貌，物料来自周边堆放渣堆，回填后整体覆土、恢复植被、管护。

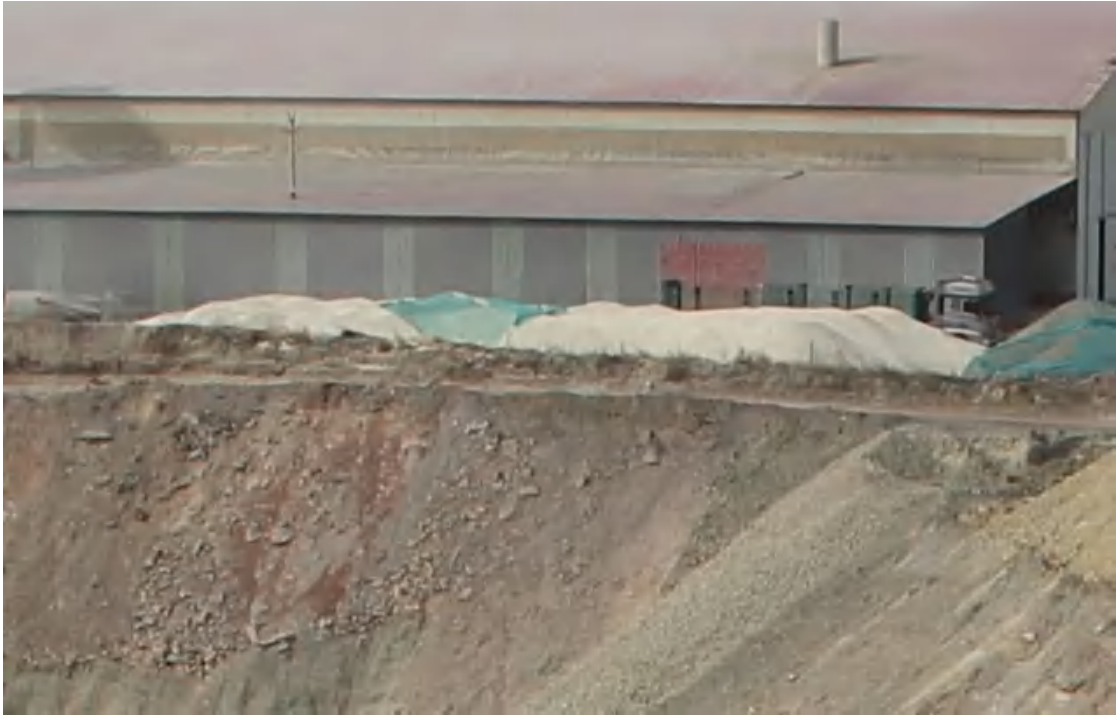
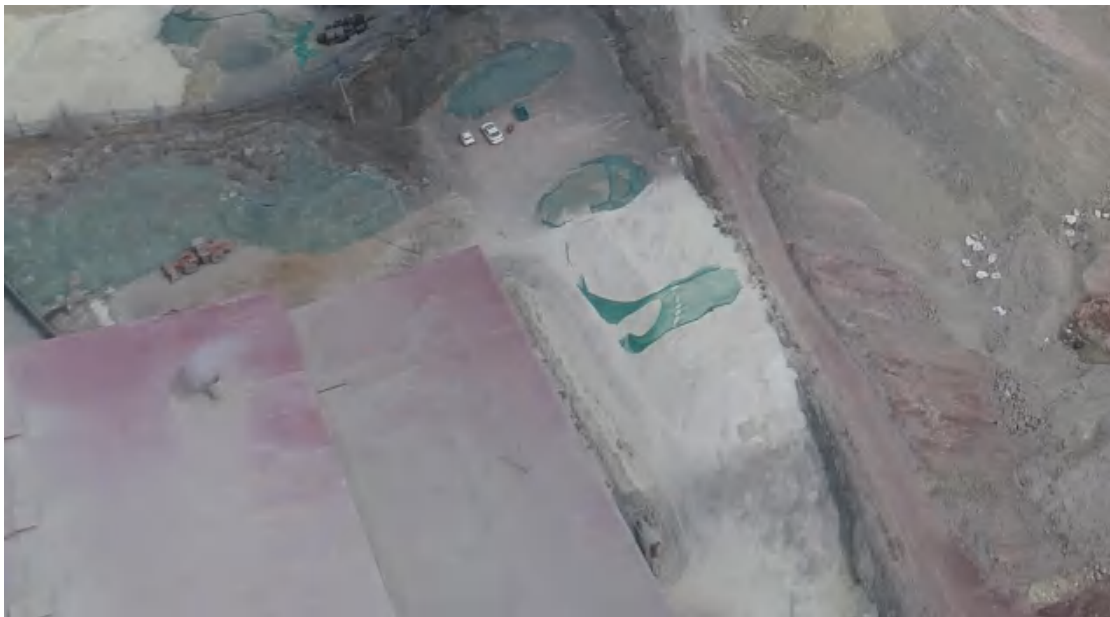
照片 3-20 临时料堆场地

临时料堆场地矿区内西侧，占地面积 1554m²，场地内临时堆放膨润土料堆，放面积 669m²，堆放高度 3m，堆放坡度 35°，堆放方量 1123m³，该区域地质灾害不发育。

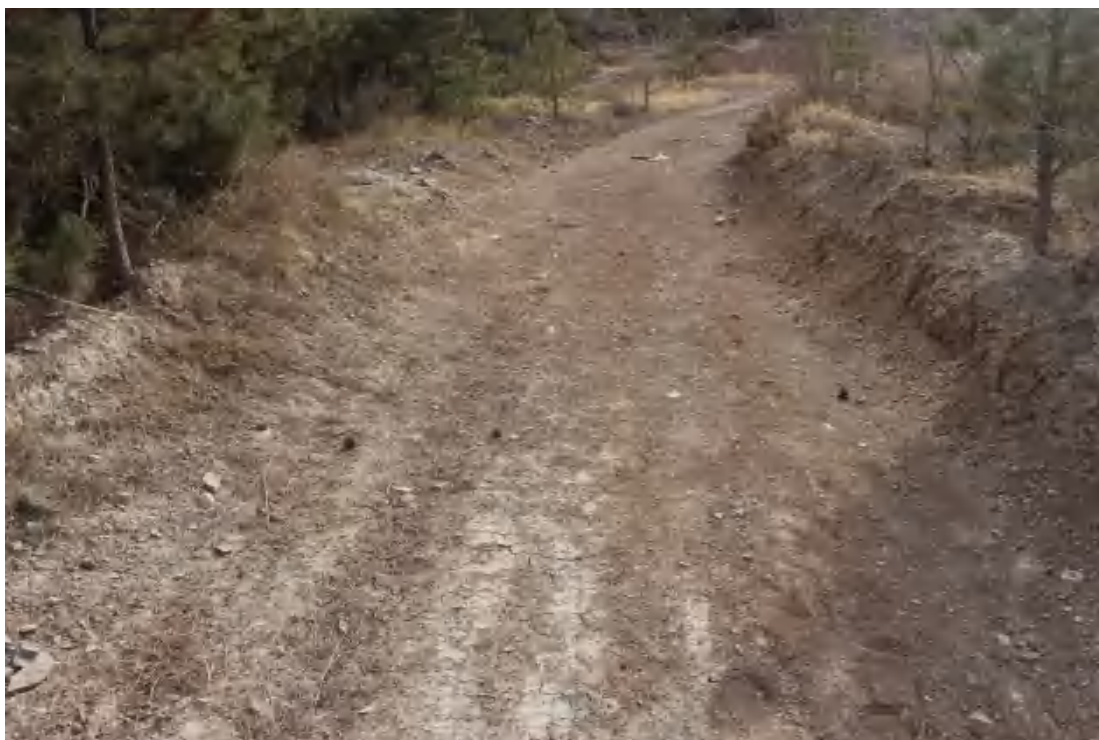
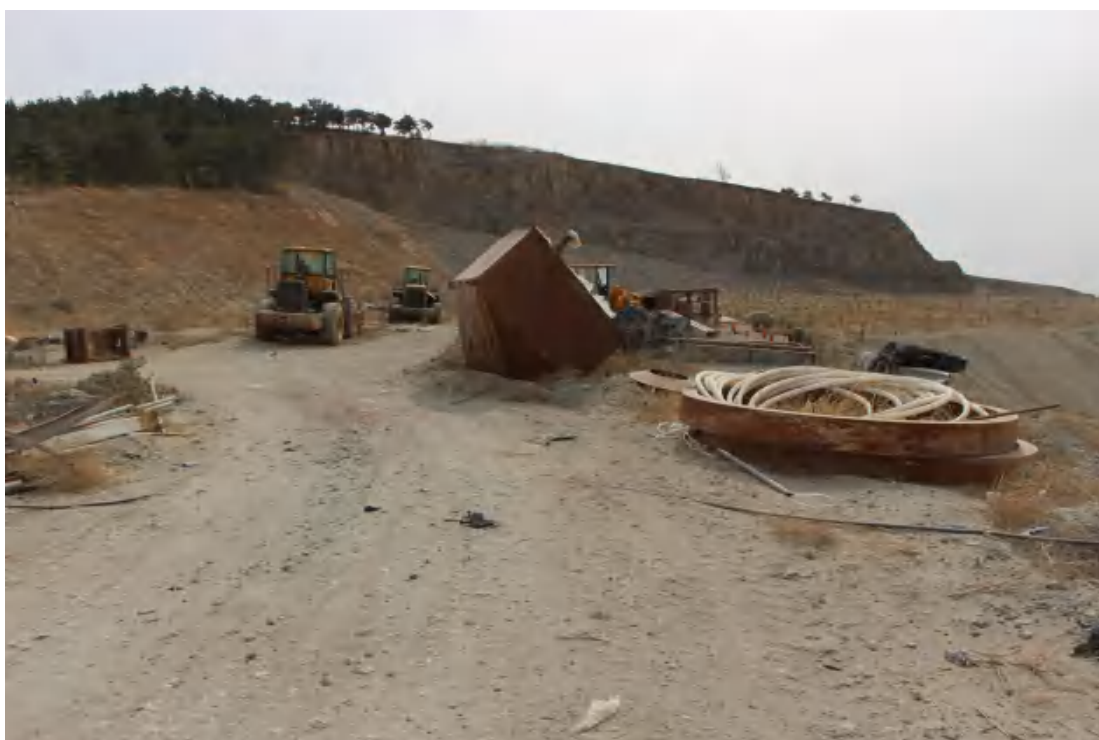
照片3-22 矿区道路（切坡处）

现状矿区内道路较多，均为土质砂石路面，长 458m，路面宽 4-6m，占地面积为 2654m²，因地势部分矿区道路形成切坡、堆坡，该区域地质灾害不发育。

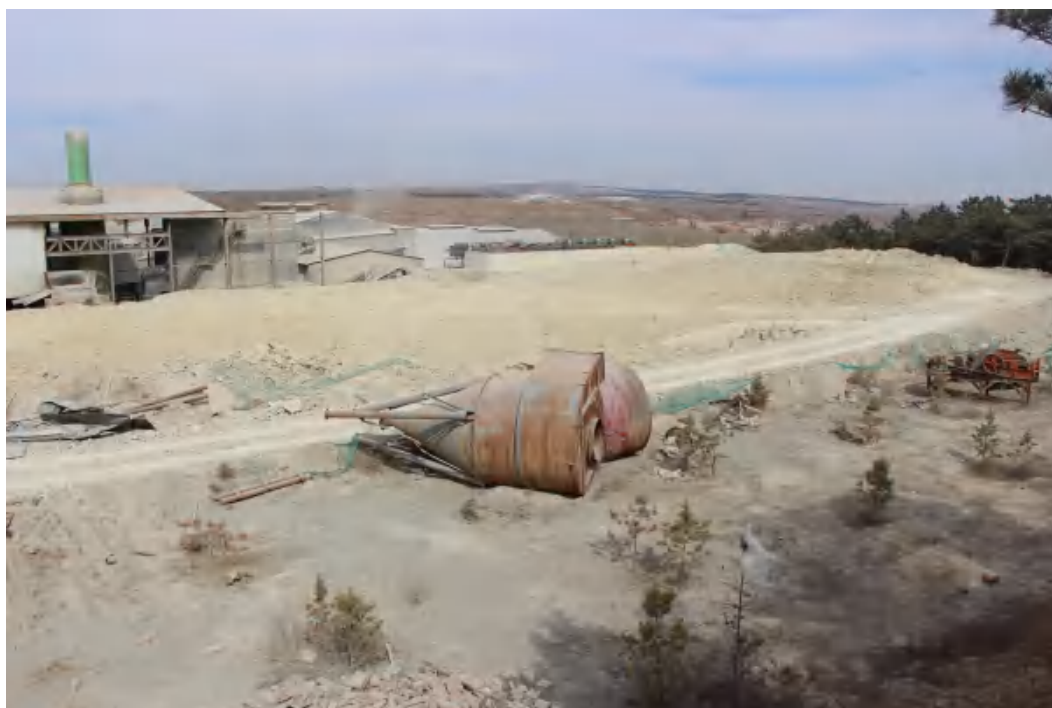
照片3-24 一分期治理区

现状一分期治理区占地面积 2045m²，场地内已恢复植被，植被涨势尚可，现状治理区南西侧已被矿山二次占用，存放工程机械，占用面积 380m²，该区域地质灾害不发育。

（3）一分期治理区：近期对一分期治理区二次占用部分覆土（190m³），种树（380株）、撒播草籽（380m²）、管护。

对一分期治理区内被二次占用的区域进行覆土，覆土面积 380m^2 ，设计恢复为林地，覆土厚度 0.5m ，覆土工程量 $380\text{m}^2 \times 0.5\text{m} = 190\text{m}^3$ 。

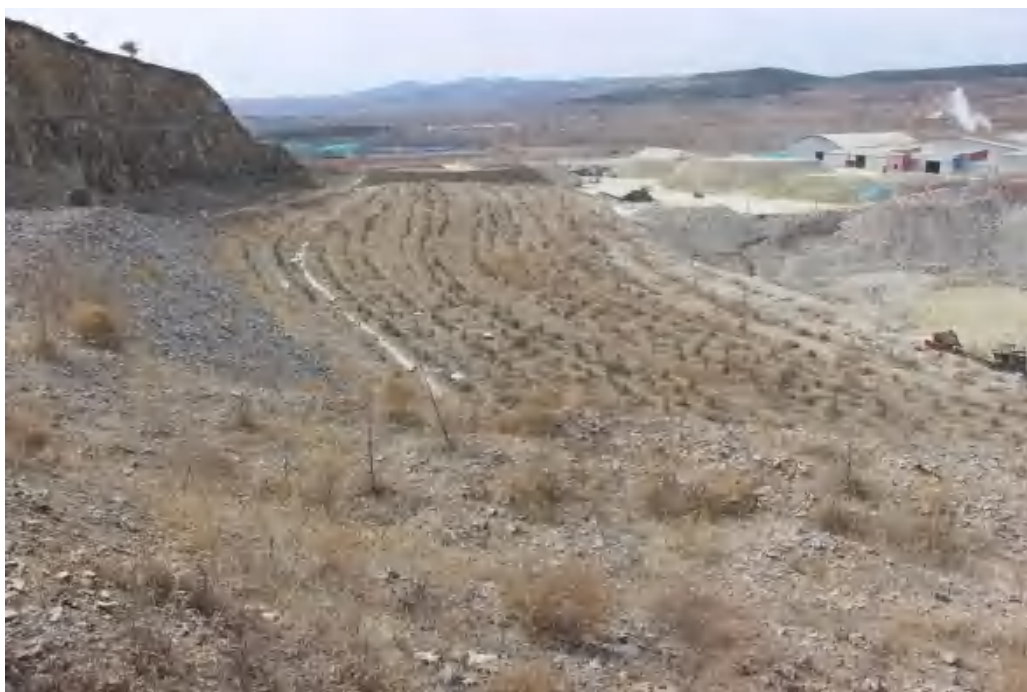
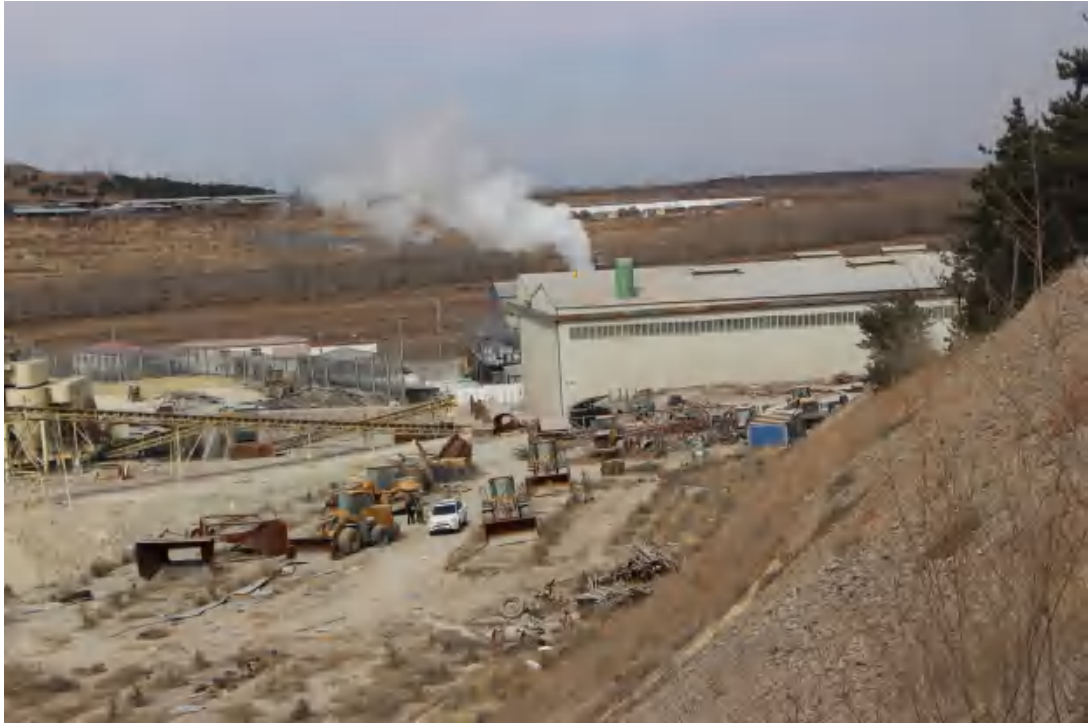
照片3-25 二分期治理区

现状二分期治理区占地面积 25045m²，场地内已恢复植被，植被涨势尚可，现状治理区北西侧已被矿山二次占用，存放工程机械，占用面积 2664m²。其中二分期治理区遗留一处高陡边坡，该处边坡长 270m，高 1-24m，坡度 45-75°，局部近乎直立

近期对二分期治理区内设备清理集中堆放，清理后场地覆土、恢复植被、管护；对二分期治理区东侧高陡边坡垫坡、覆土、恢复植被、管护。

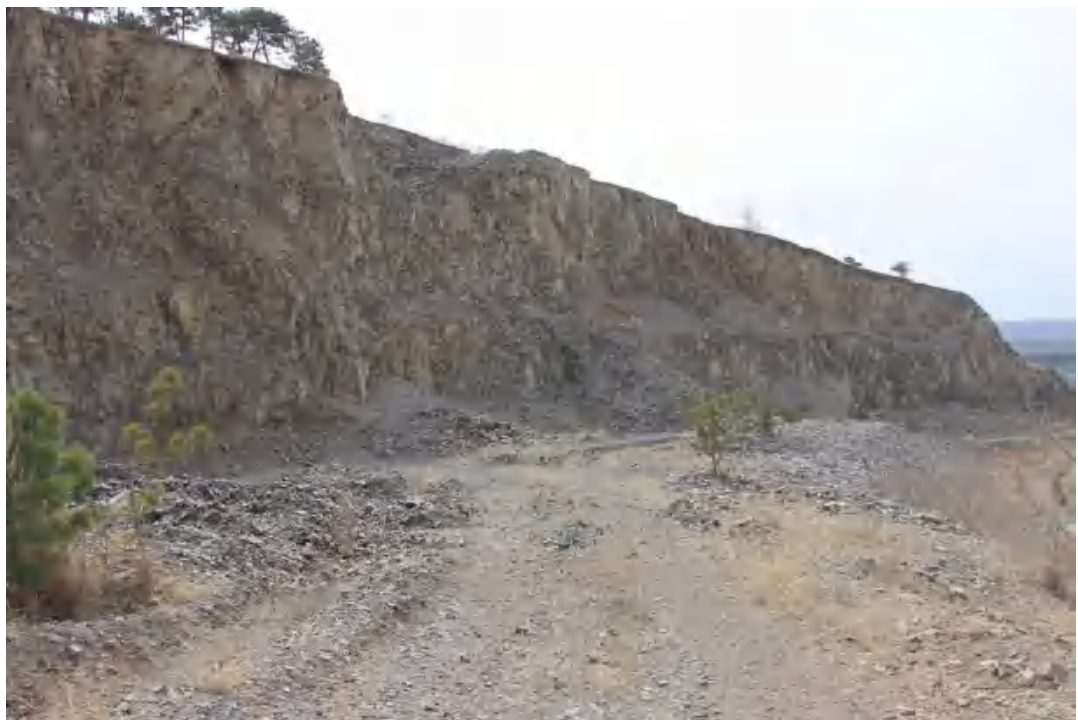
照片3-27 二分期治理区东侧高度边坡

预测场地遭受崩塌、滑坡地质灾害的可能性较大，危害程度中等，危险性中等。

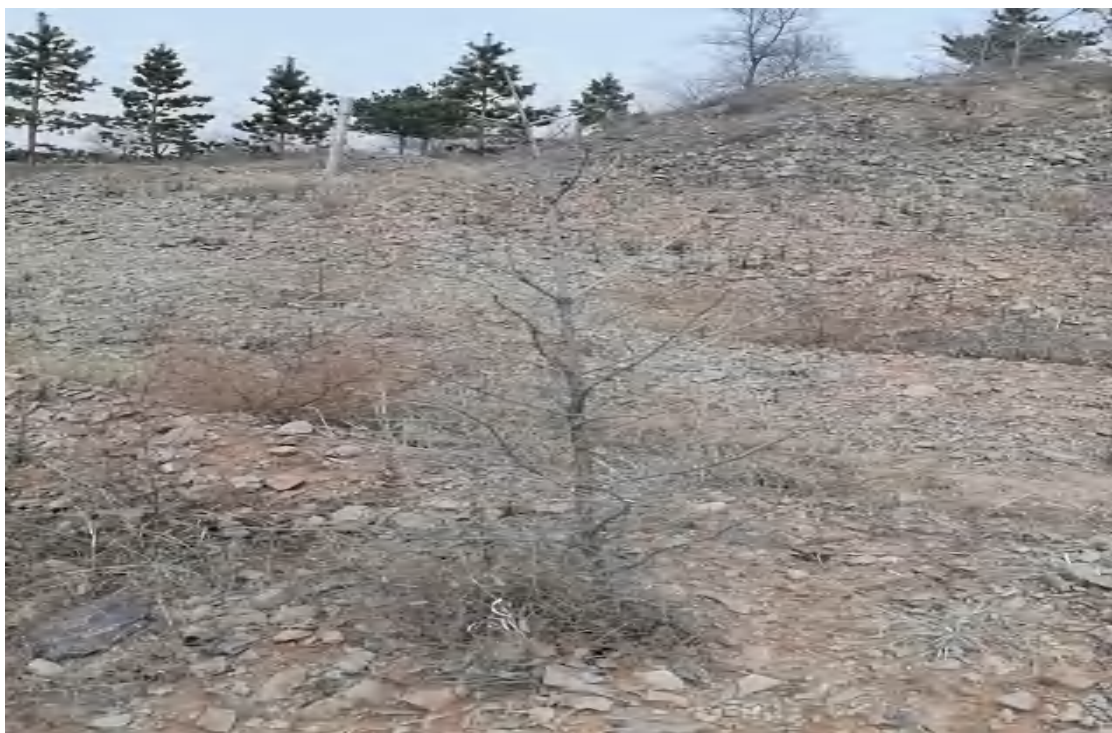
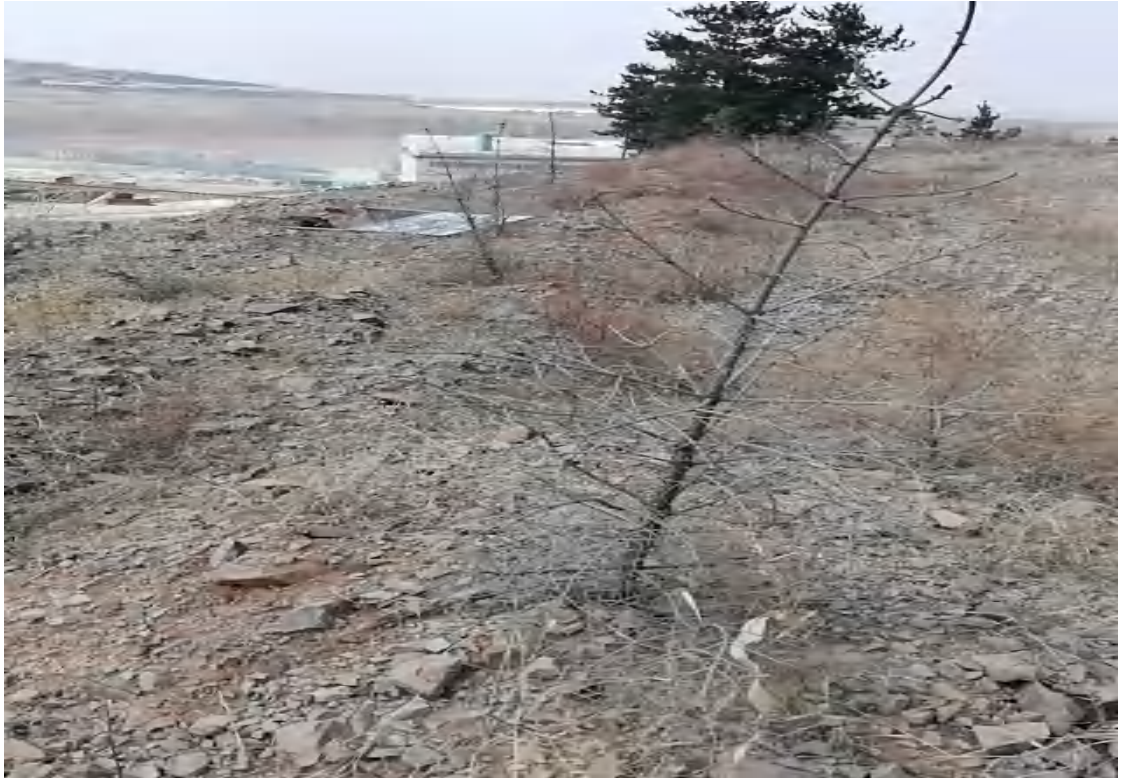
照片3-28 前期治理区

现状前期治理区为矿山自主治理区域，因前期机械设备碾压形成图斑，现状占地面积 2642m²，场地内已恢复植被，植被涨势差，场地地质灾害不发育。

（4）前期治理区：近期对前期治理区覆土（2123m³）、复耕（1619m²）、种树（1023株）、撒播草籽（1023m²）、管护。

对前期治理区覆土，设计恢复为耕地、林地，其中耕地覆土厚度 1.0m，林地覆土厚度 0.5m，其中：恢复耕地覆土面积 1619m^2 ，覆土厚度 1.0m，覆土工程量 $1619\text{m}^2 \times 1.0\text{m} = 1619\text{m}^3$ 。恢复林地覆土面积 1023m^2 ，覆土厚度 0.5m，覆土工程量 $1023\text{m}^2 \times 0.5\text{m} = 512\text{m}^3$ 。
