宁城县头道营子硅石矿
2026年度矿山地质环境治理计划书

内蒙古赤峰地质矿产勘查开发有限责任公司

2026年2月

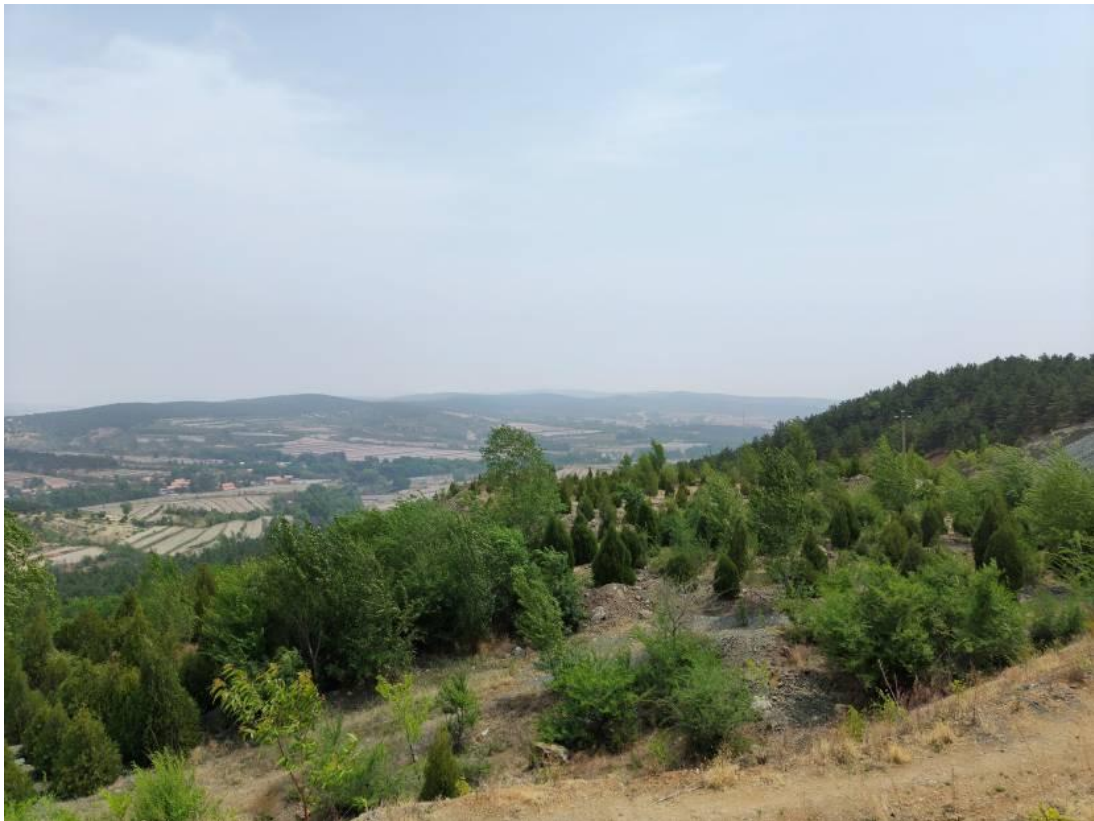
矿山为新立矿山，始终未建设投产，无开采可能影响的区域，未开始土地资源恢复治理。

矿区地表植被

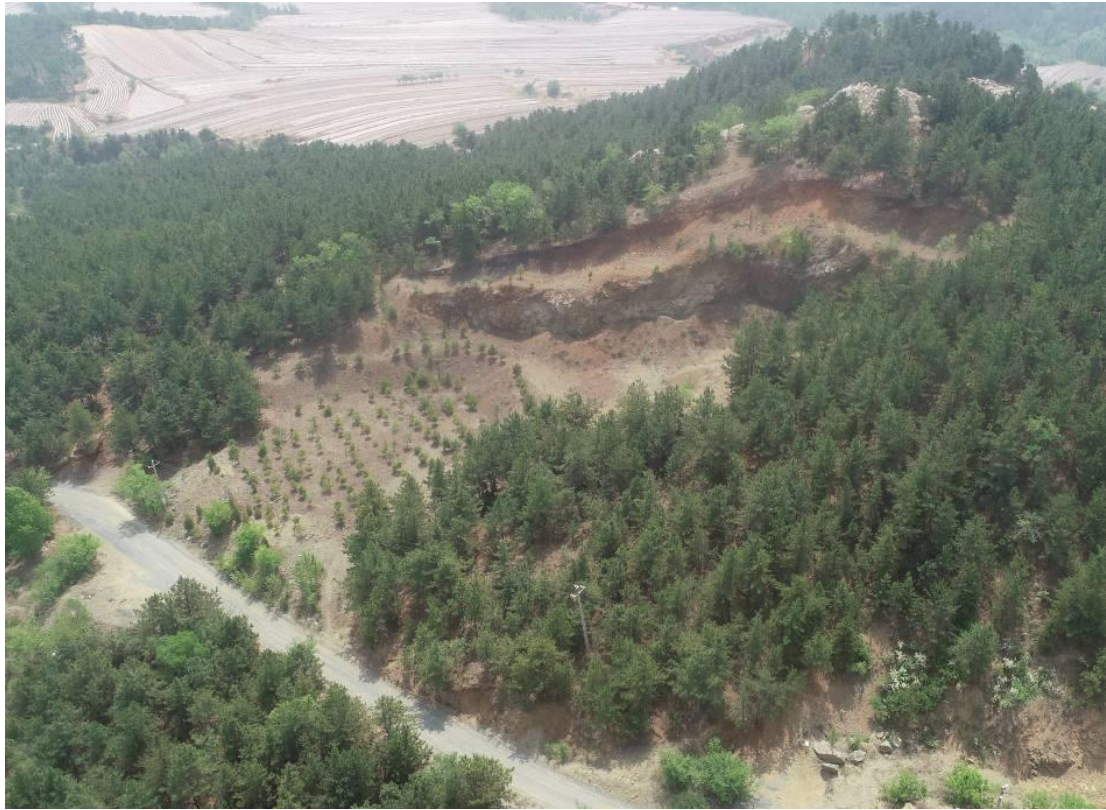
宁城兴旺家齐球团厂铁矿 2 号露天采场位于宁城县头道营子硅石矿二采区西北侧，占地面积为 5944 m²，边坡高度 5-30m，边坡坡度大于 70°，现状条件下地质灾害不发育，对含水层影响较轻，对地形地貌景观影响较严重，对土地资源损毁程度为重度。现状评估宁城兴旺家齐球团厂铁矿 2 号露天采场对矿山地质环境影响严重。

宁城兴旺家齐球团厂铁矿 2 号露天采场

现状破坏单元均由宁城兴旺家齐球团厂铁矿实施了治理工程，局部水土流失严重，植被成活率较低，但是根据《宁城兴旺家齐球团厂铁矿矿山地质环境保护与土地复垦方案》（赤矿治字（2022）061 号）

及评审意见，首期（2022年1月1日-2026年12月31日）设计内容中已重新进行了设计治理，本次方案只将其纳入评估区评估，不对其进行治理工程设计，由矿山（宁城县头道营子硅石矿）监督宁城兴旺家齐球团厂铁矿按照《宁城兴旺家齐球团厂铁矿矿山地质环境保护与土地复垦方案》（赤矿治字（2022）061号）及评审意见完成设计工程内容，并及时反馈治理效果，直至达到设计要求。
