宁城县正通矿业开发有限责任公司
潮洛海膨润土矿
2026年度矿山地质环境治理与土地复垦计划

2026 年度矿山地质环境治理与土地复垦计划

编制单位：宁城县正通矿业开发有限责任公司

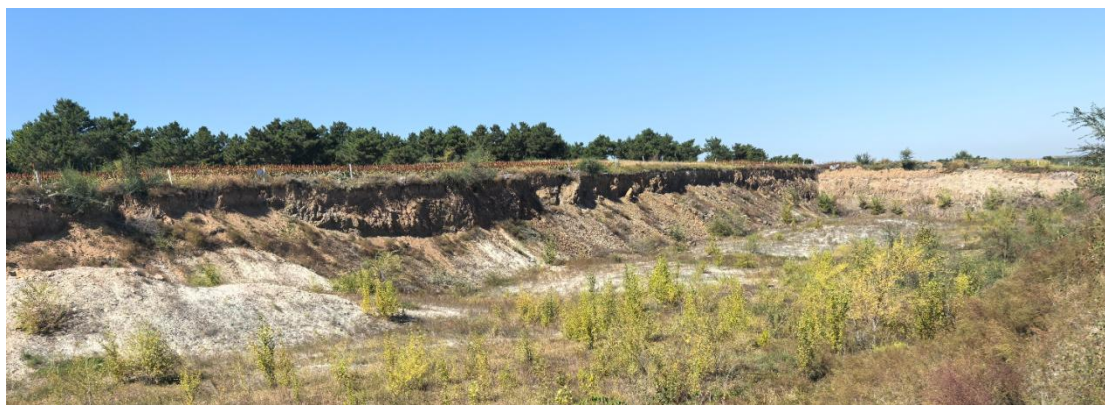
照片 4-1 露天采场 1 采掘面

根据现场调查，评估区内山体稳定，地形起伏变化小，未曾发生过崩塌地质灾害。露天采场上部为第四系黄土、砂砾石，下部为流纹质凝灰岩，属坚硬岩石，地质构造简单，未见断裂构造，只发育有稀疏的节理裂隙。现状调查边坡较稳定，现状未见崩塌痕迹。

现状下崩塌地质灾害规模小，可能造成直接经济损失小，受威胁人员主要为附近放牧的人员和牲畜，地质灾害危害程度小，崩塌地质灾害发育程度弱，危险性小（见照片 4-1）。

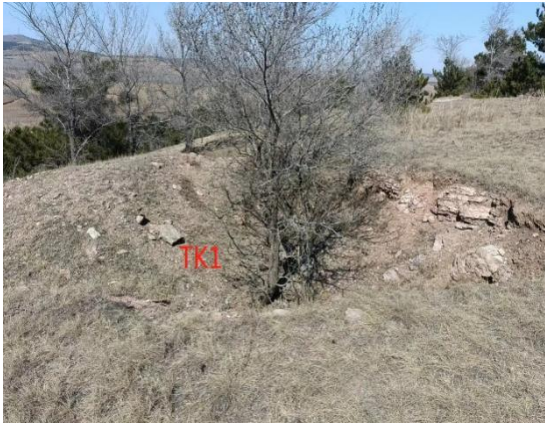
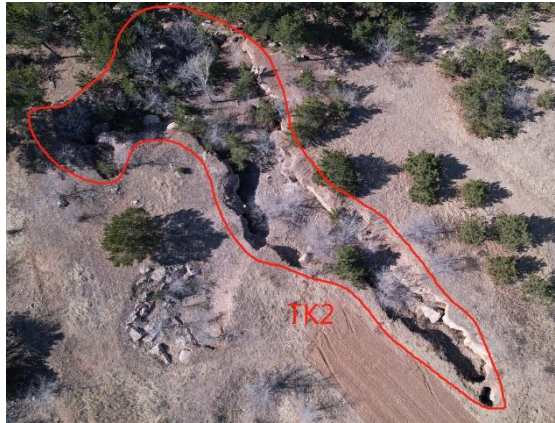
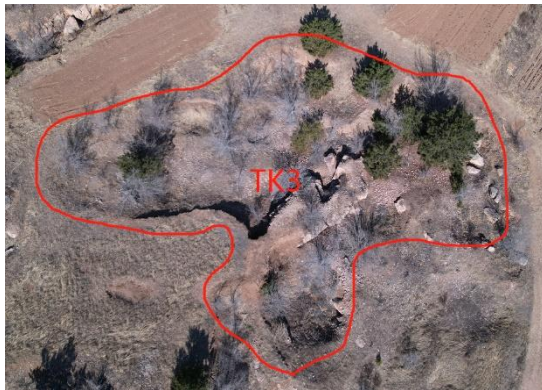
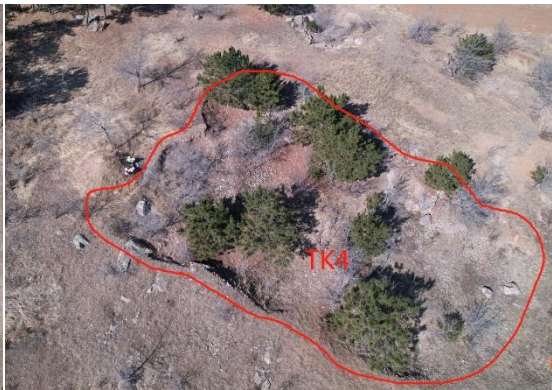
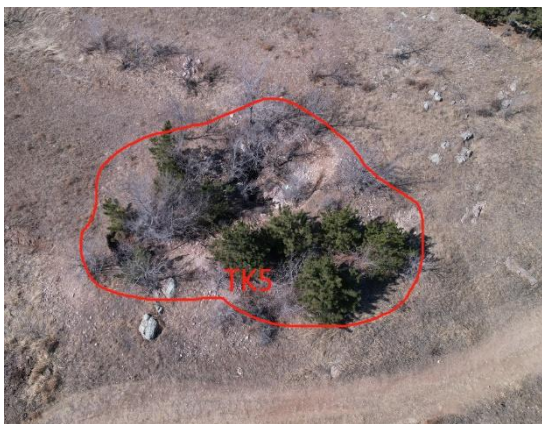
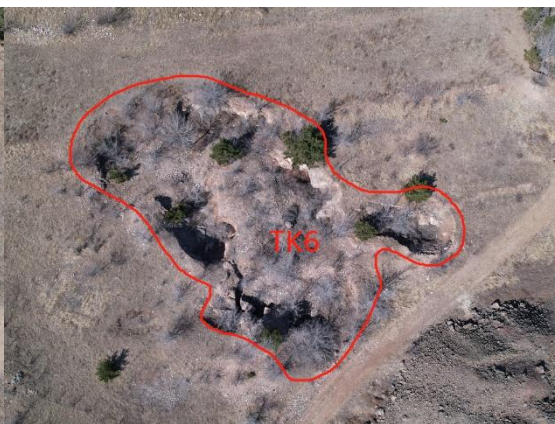
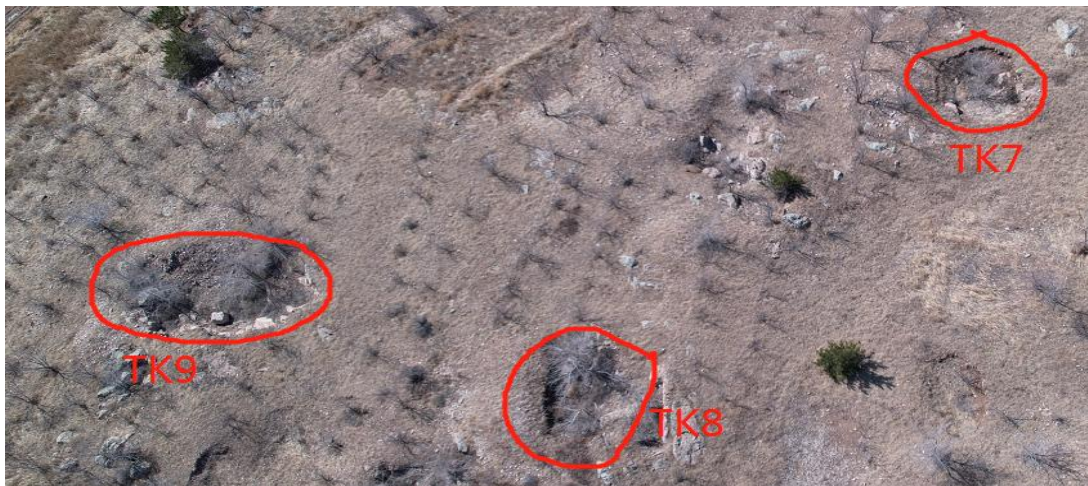
照片 4-2 探坑 (TK1-TK13)

集中分布于矿区西北侧，为前期探矿行为产生，呈不规则形展布，探坑长轴约 4-32m，宽轴约 3.2-15.4m，开挖深度约 1-5m，总占地面积为 2968m²，总挖方量 5403m³，场地的建设破坏了地形地貌景观和植被，与周围景观不协调，对原生的地形地貌景观影响较大，对地形地貌景观影响程度为较严重（见照片 4-2）。

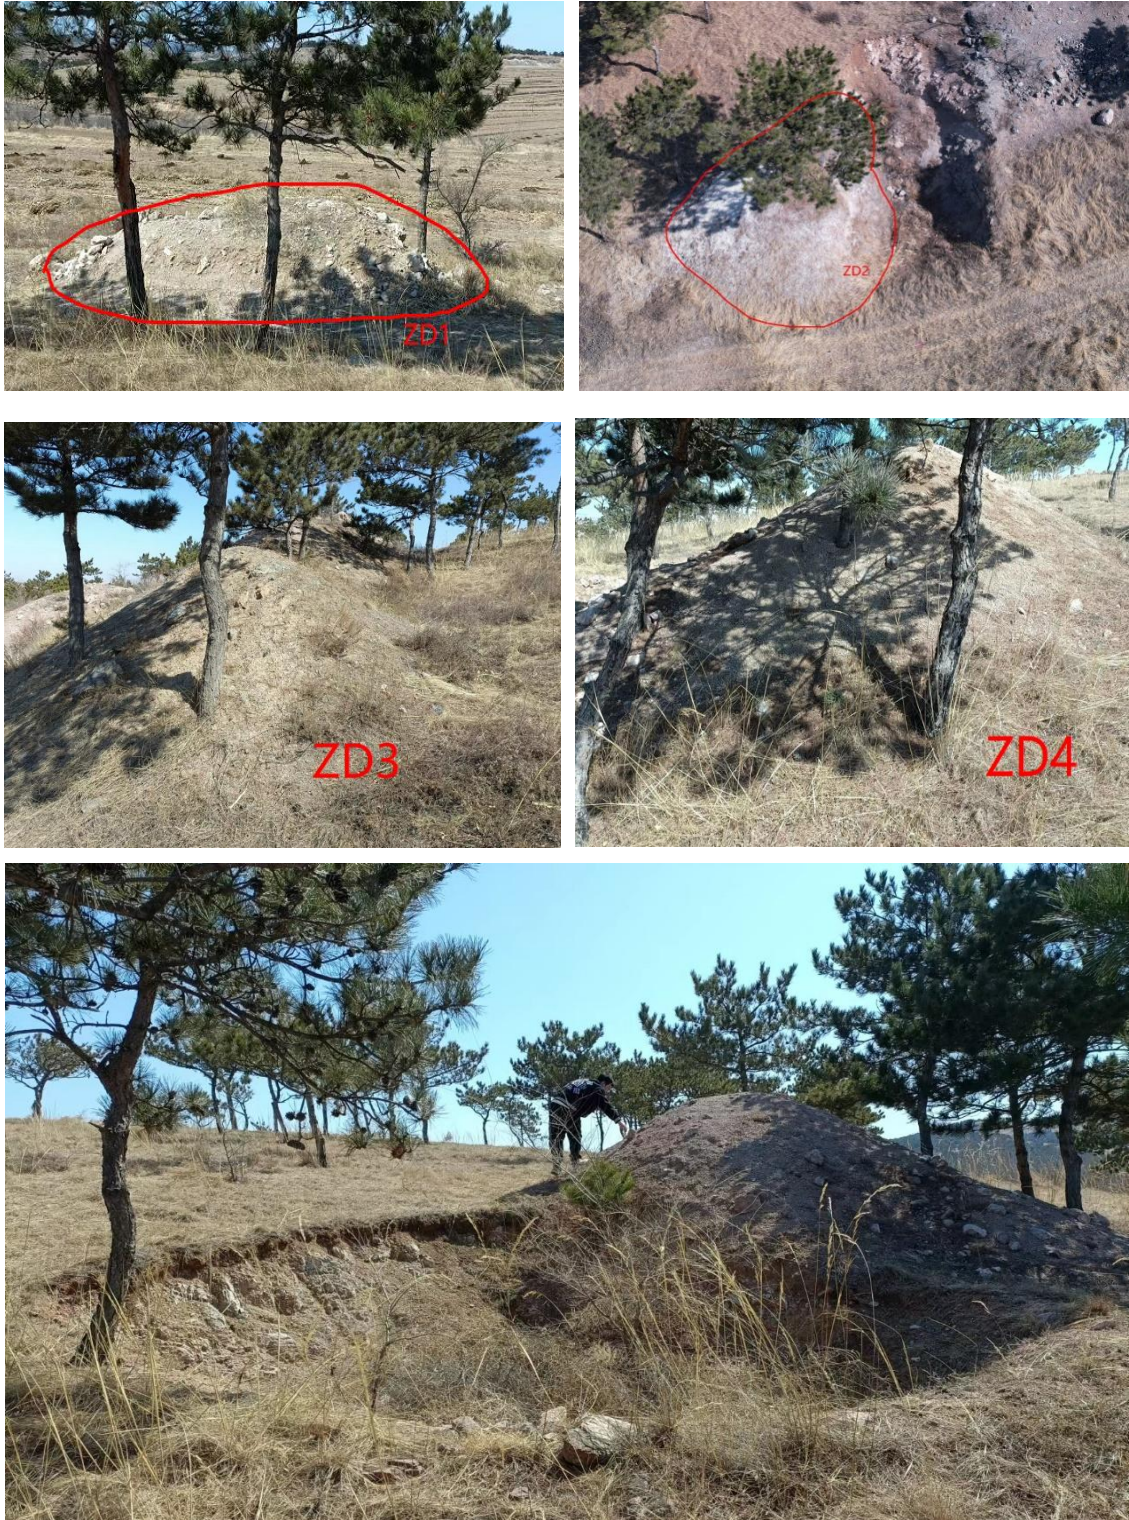
照片 4-3 渣堆 (ZD1-ZD5)

渣堆集中分布于露天采场 2 南侧，顺坡堆放，堆积高度平均约 1-2m，堆积坡度 10-40°，总占地面积 297m²，总堆方量约为 448m³，场地的建设破坏了地形地貌景观和植被，与周围景观不协调，对原生的地形地貌景观影响较大，对地形地貌景观影响程度为较严重（见照片 4-3）。

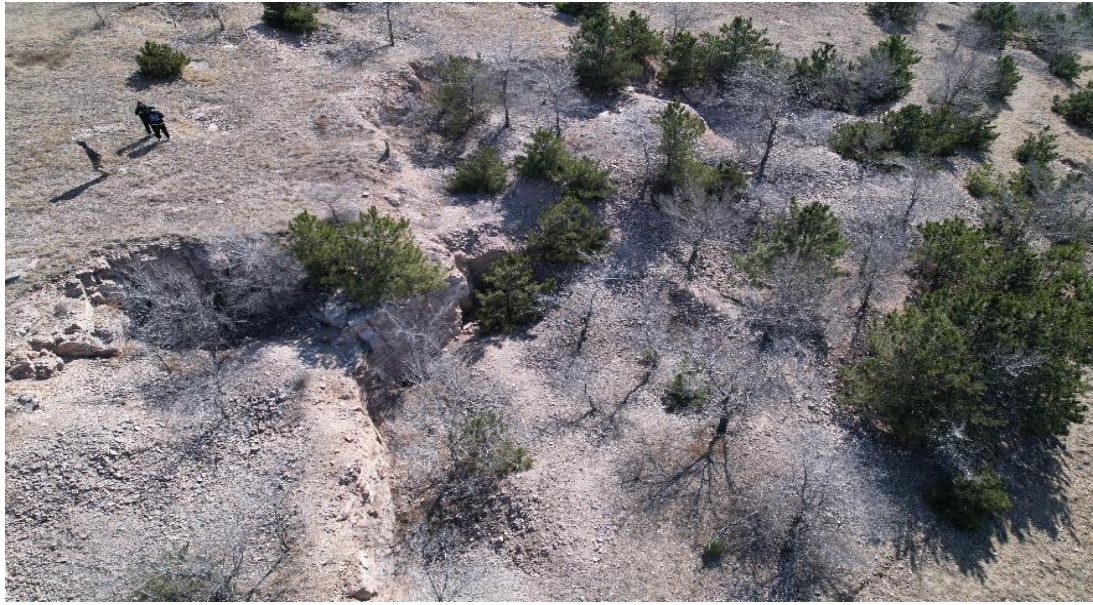
照片 4-4 民采坑

民采坑位于采矿许可证西北侧，为前期民采行为产生，占地面积 1425m²，场地呈不规则椭圆形，采坑长 59m，宽 24m，深度 1-5m。采坑挖方量为 2689m³，采坑开挖破坏了地表形态与植被，破坏了地形地貌景观，与周围景观不协调，对

原生的地形地貌景观影响较大,对地形地貌景观影响程度为较严重(见照片 4-4)。

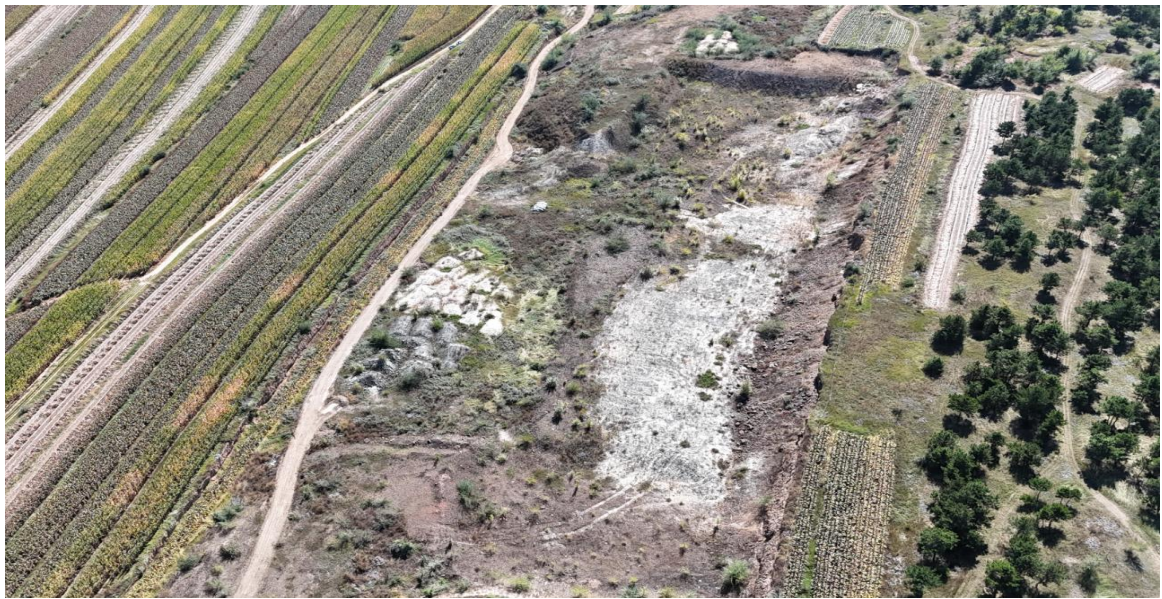
露天采场 1 位于采矿许可证西北侧,占地面积 18348m²,采场呈不规则长方形,南北长 141~226m,东西宽 54~97m,采场边坡高度 1~10m,最大边坡高度 9.57m,边坡坡度约 30-60°。边坡长度 369m,挖方量为采场开挖破坏地表形态与植被,边坡高度较大且坡面不规整,破坏地形地貌景观,与周围景观不协调,对原生的地形地貌景观影响较大,对地形地貌景观影响程度为较严重。

照片 4-5 露天采场 1 远景

照片 4-6 露天采场 1 近景

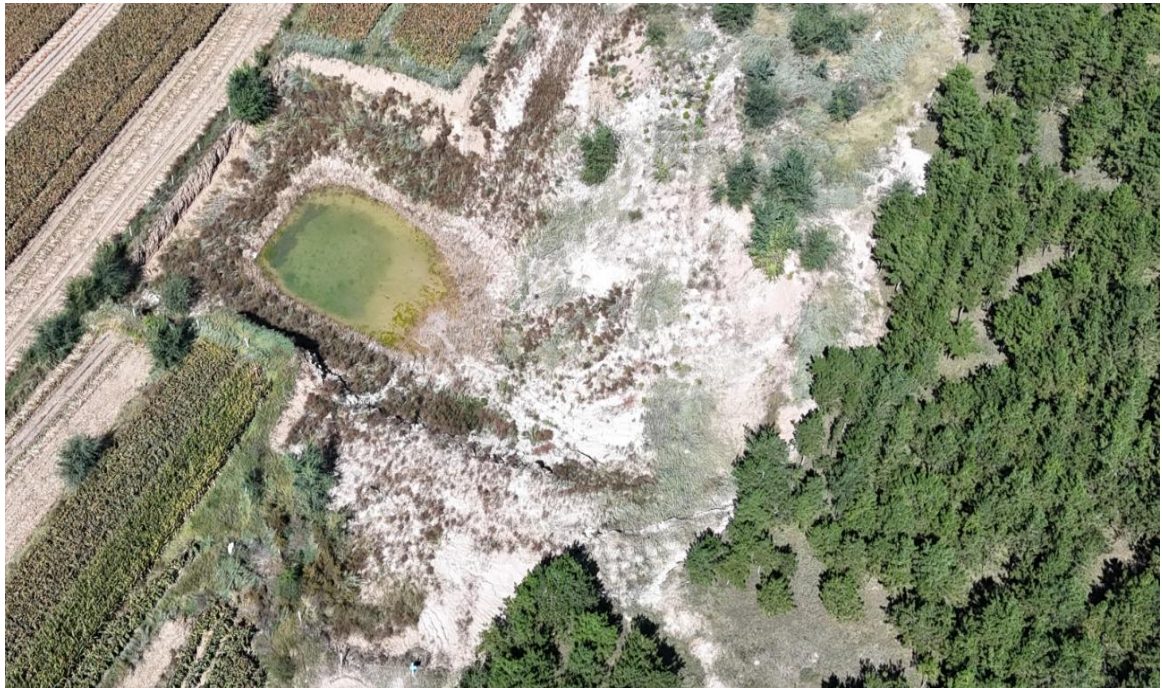
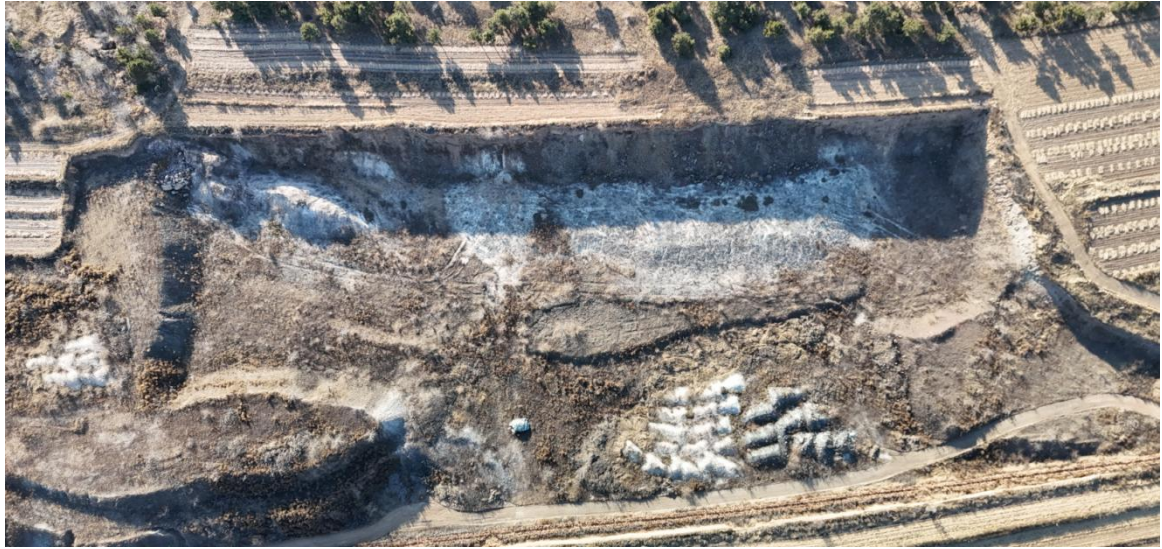
露天采场 2 位于露天采场 1 东侧直线距离约 500 处，占地面积 7192m²，采场呈不规则形，南北长 42~129m，东西宽 32~85m，采场边坡高度 2~15m，最大边坡高度 14.8m，边坡坡度约 30-60°。现状该采场已形成 3 个水平台阶，分别为 606m、615m、620m 水平，边坡长度 136m，矿山已对露天采场 2 东侧进行治理，覆土整平并栽植松树，现状植被成活效果欠佳，采场开挖破坏地表形态与植被，边坡高度较大且坡面不规整，破坏地形地貌景观，与周围景观不协调，对原生的地形地貌景观影响较大，对地形地貌景观影响程度为较严重。

照片 4-7 露天采场 2 远景

照片 4-8 露天采场 2 近景

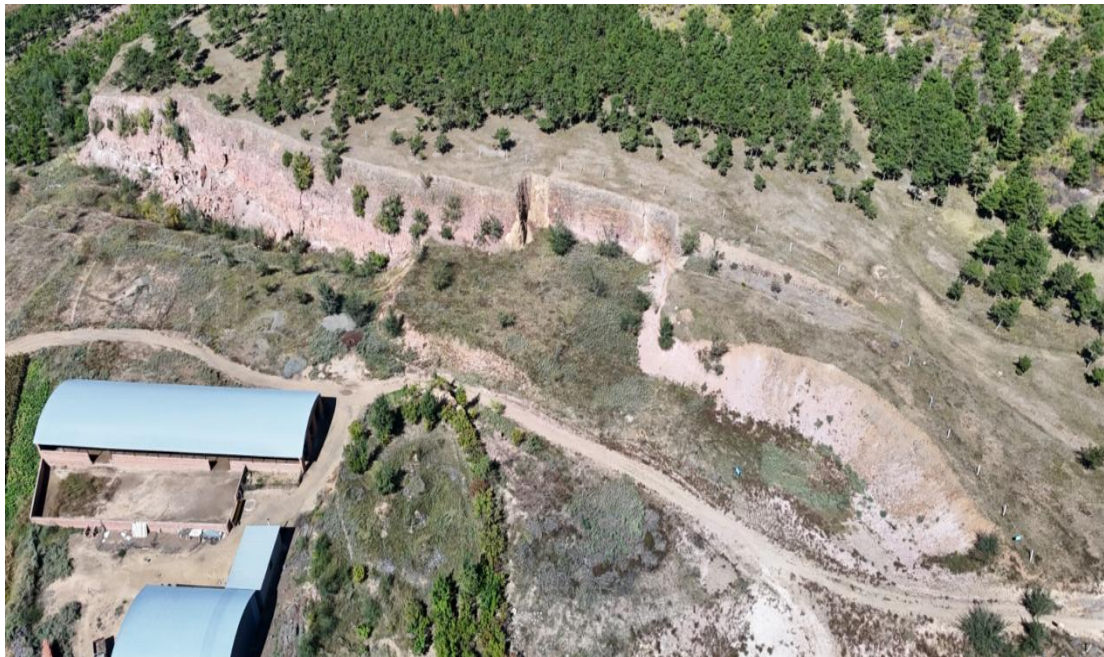
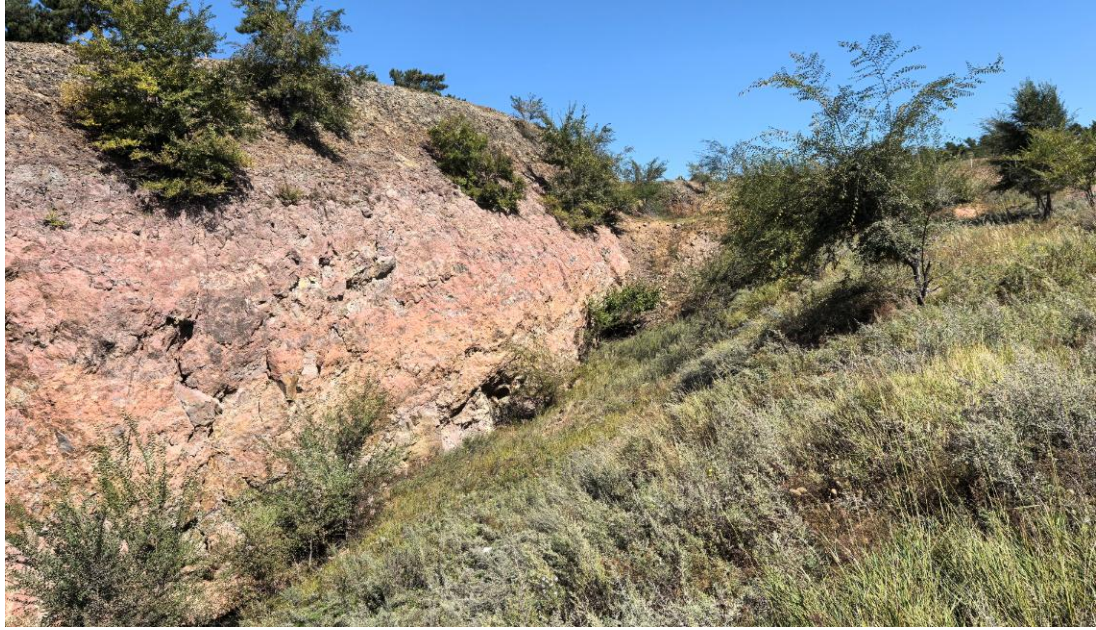
露天采场 3 位于露天采场 2 南侧直线距离约 800 处，占地面积 3141m²，现状该采场仅预留北侧的开采工作面，采场呈东西向不规则长条形，东西长 294m，南北宽 11m，采场边坡高度 3~15m，边坡坡度约 30-80°。坑底已在一分期设计治理并验收，采场坑底已回填、覆土、栽植松树，植被恢复效果较好，采场开挖破坏地表形态与植被，边坡高度较大且坡面不规整，破坏地形地貌景观，与周围景观不协调，对原生的地形地貌景观影响较大，对地形地貌景观影响程度为较严重。

照片 4-9 露天采场 3 远景

照片 4-10 露天采场 3 东侧近景

- （1）清运废石场 3，回填露天采场 3、4、5。
- （2）利用废石场 4 的废石回填露天采场 6 及钻机平台，整平后恢复植被。

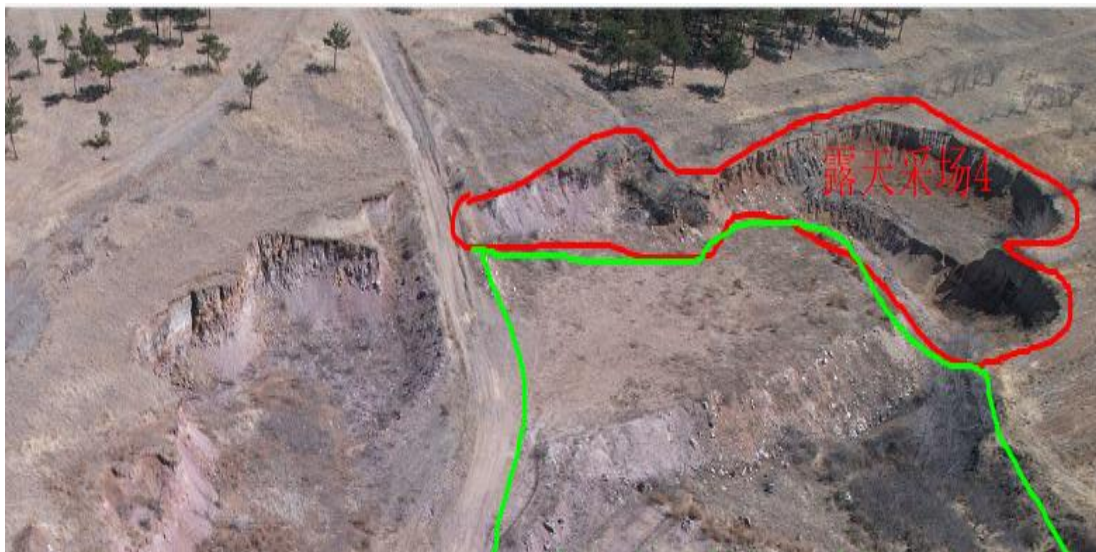
照片 4-11 露天采场 4

露天采场 4 位于露天采场 3 东侧，占地面积 980m²，采场呈不规则形，东西长 25m，南北宽 39m，采场边坡高度 1~5m，边坡坡度约 30-70°。一分期已对该采场西侧进行治理并验收，回填至 645m 水平并恢复植被，现状植被恢复效果欠佳，采场东侧形成 2 个水平台阶，分别为 645m、642m 水平，边坡长度 71m，矿山已对露天采场 2 东侧进行治理，覆土整平并栽植松树，现状植被成活效果欠佳，采场开挖破坏地表形态与植被，边坡坡面不规整，破坏地形地貌景观，与周围景观不协调，对原生的地形地貌景观影响较大，对地形地貌景观影响程度为较严重。

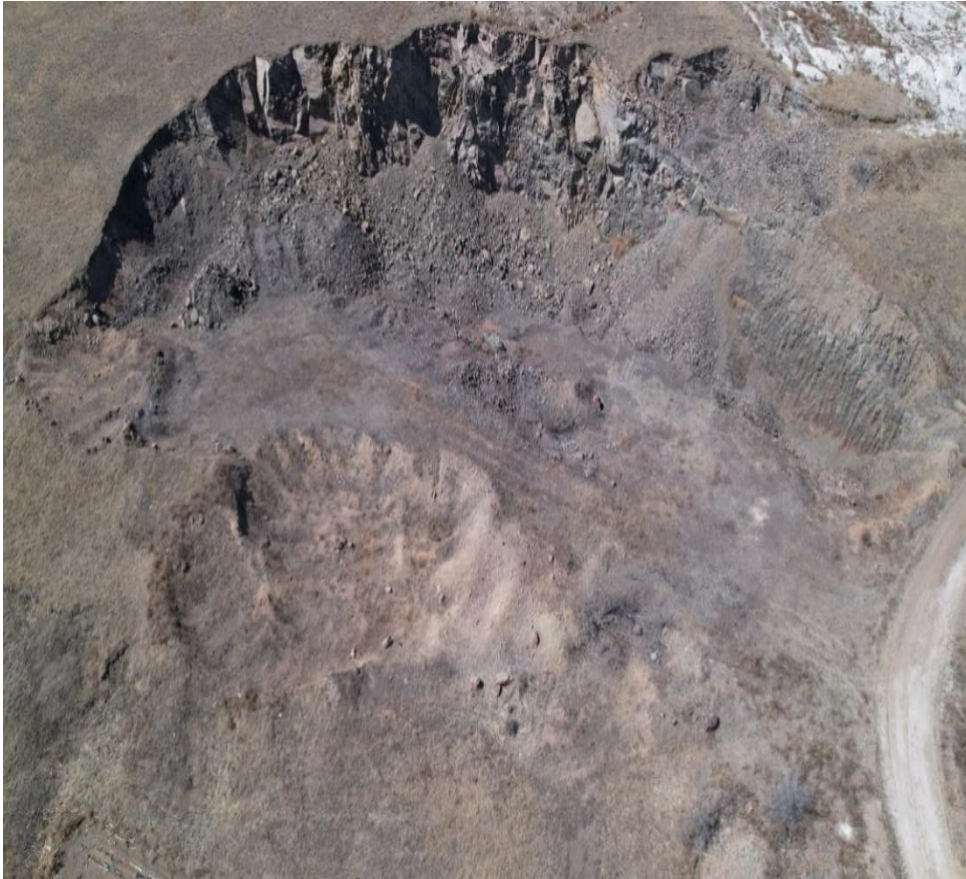
照片 4-12 露天采场 5

露天采场 5 位于露天采场 4 东侧，占地面积 3122m²，采场呈椭圆形，南北长 75m，东西宽 42m，采场边坡高度 1~15m，最大边坡高度 14.57m，边坡坡度约 30-80°。边坡长度 98m，采场开挖破坏地表形态与植被，边坡高度较大且坡面不规整，破坏地形地貌景观，与周围景观不协调，对原生的地形地貌景观影响较大，对地形地貌景观影响程度为较严重（见照片 3-12）。

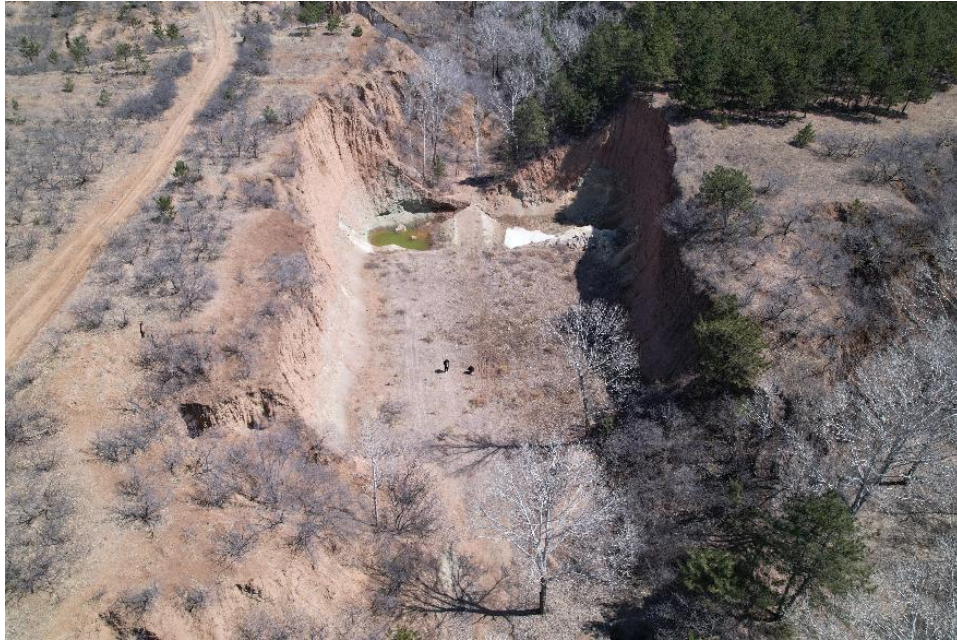
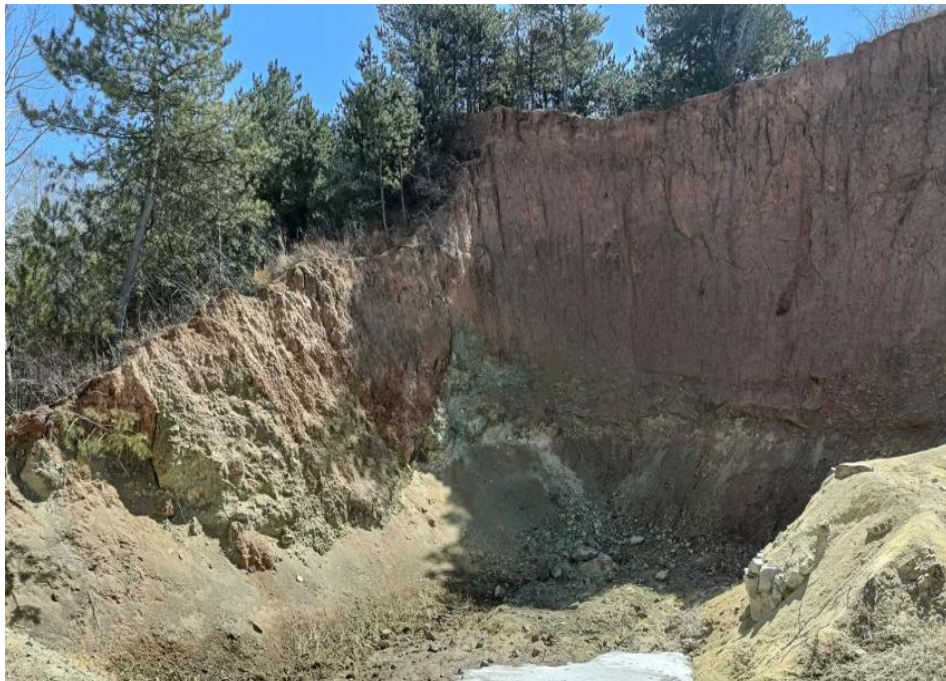
露天采场 6 位于采矿许可证东南侧，占地面积 2366m²，采场呈椭圆形，东西长 56m，宽南北 42m，采场边坡高度 1~17m，最大边坡高度 16.54m，边坡坡度约 30-80°。边坡长度 174m。采场底部有季节性积水，根据现场调查，采场底部标高为 622.79m，矿区地下水位标高为 566m，据此推断采场未破坏含水层。采场开挖破坏地表形态与植被，边坡高度较大且坡面不规整，破坏地形地貌景观，与周围景观不协调，对原生的地形地貌景观影响较大，对地形地貌景观影响程度为较严重。

照片 4-13 露天采场 6 远景

照片 4-14 露天采场 6 近景 2

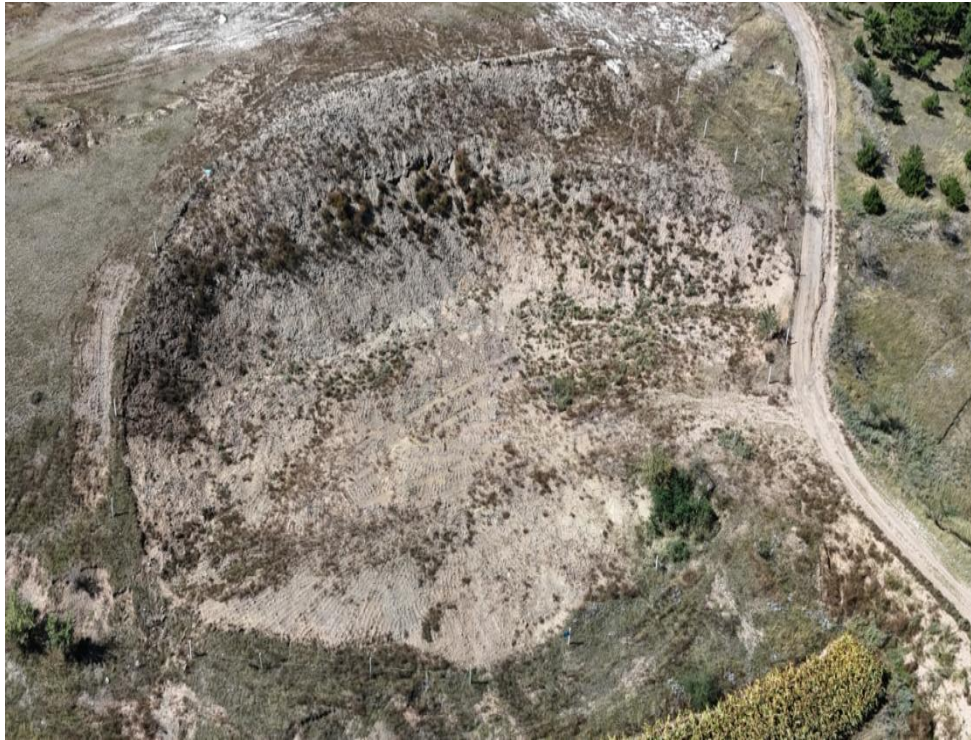
照片 4-15 废石场 1

废石场 1 位于露天采场 1 东南侧，占地面积为 10680m²，现状废石场内废石已被清理，矿山对场地进行了覆土，种植灌木，但植被恢复效果不佳，大面积土地裸露，破坏了原有地形地貌景观，与周围景观不协调，对原生的地形地貌景观影响较大，对地形地貌景观影响程度为较严重。

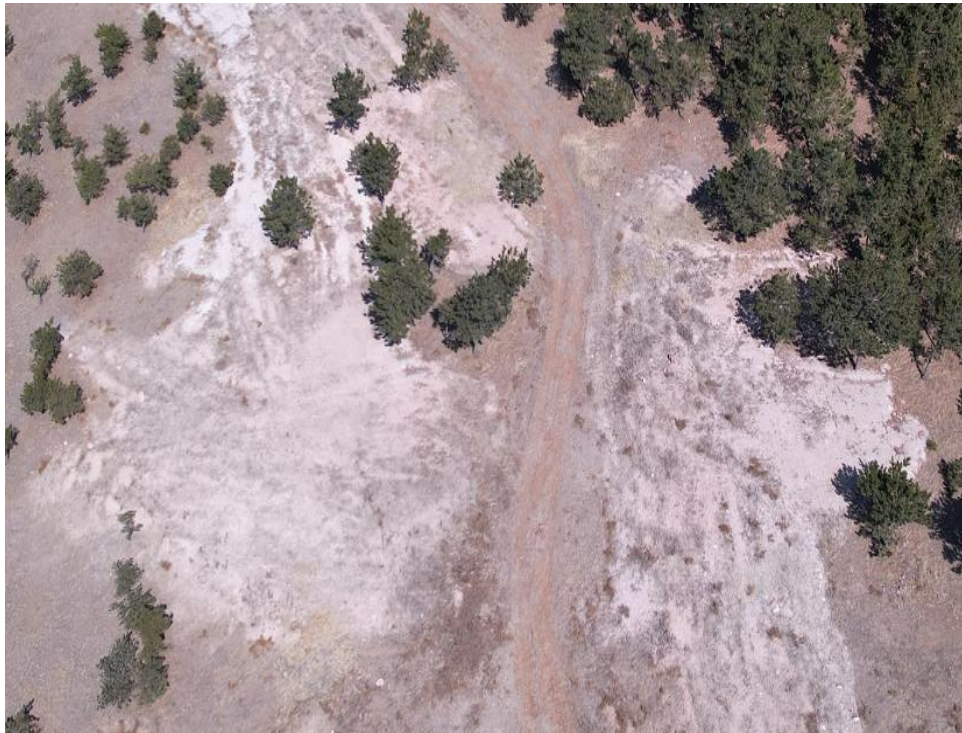
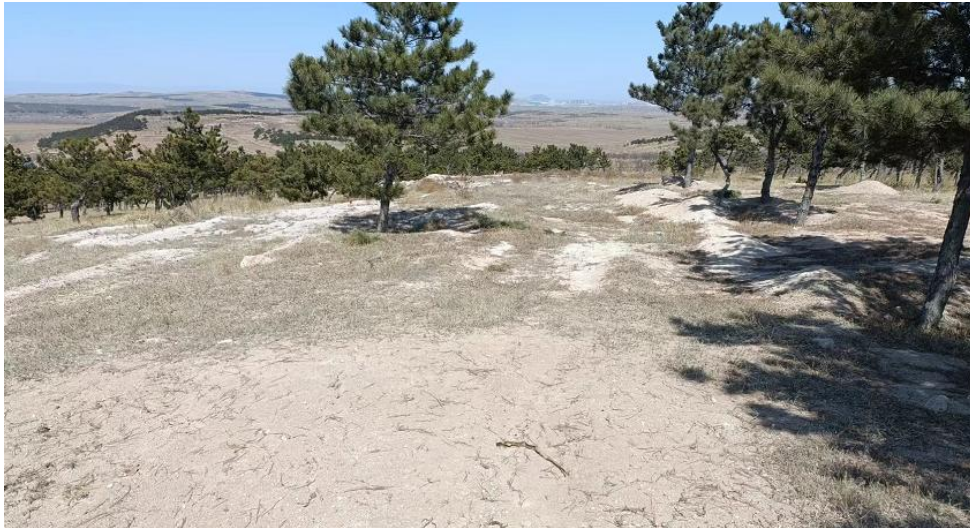
废石场 2 位于露天采场 4 东北侧，占地面积为 2879m²，该场地前期为废石堆放场所，后期矿山已对场地内的废石清运完毕，现状场地平整，场地建设破坏了原有地形地貌景观，与周围景观不协调，对地形地貌景观影响程度为较轻。

照片 4-16 废石场 2 远景

照片 4-17 废石场 2 近景

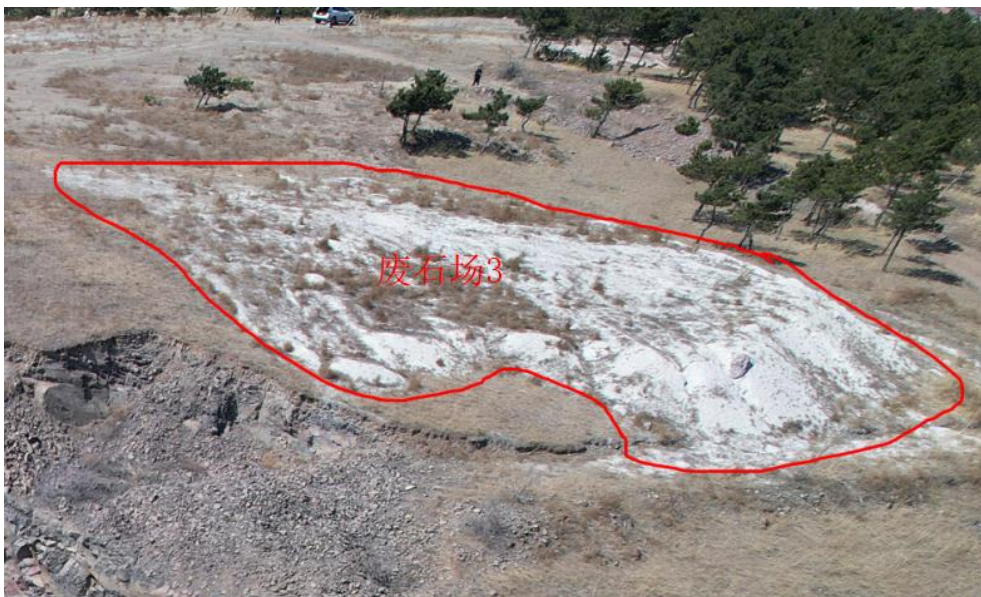
照片 4-18 废石场 3

废石场 3 位于露天采场 5 西北侧，占地面积为 951m²，废石顺坡堆放，堆放高度 1~2m，边坡角 10°~20°，现状堆放废石方量 1430m³，场地建设形成的人工堆积地貌，破坏了原有地形地貌景观，与周围景观不协调，对地形地貌景观影响程度为较轻。

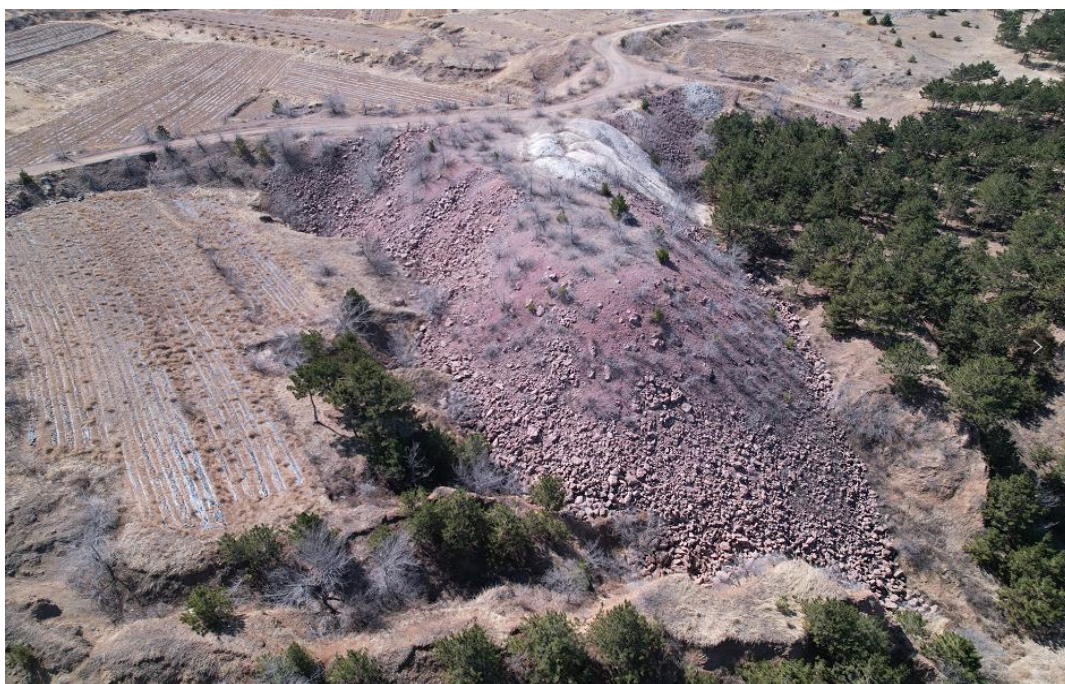
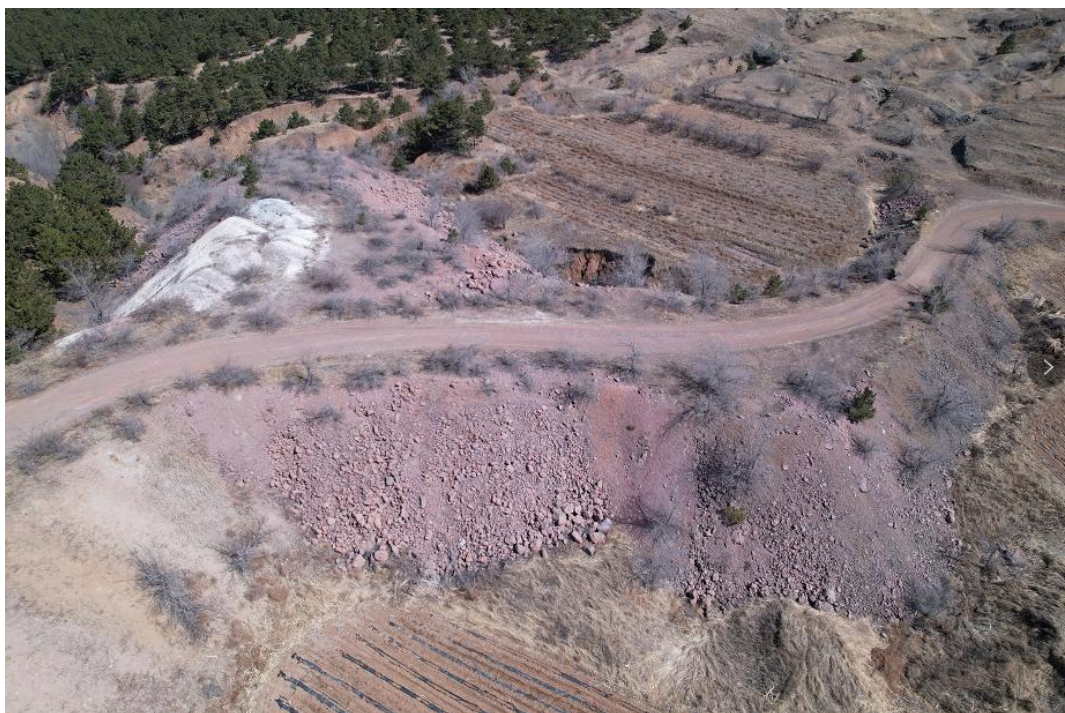
废石场 4 位于露天采场 5 东北侧，占地面积为 8076m²，废石顺坡堆放，堆放高度 1~21m，边坡角 20°~60°，现状堆放废石方量 96504m³，场地建设形成的人工堆积地貌，破坏了原有地形地貌景观，与周围景观不协调，对原生的地形

地貌景观影响较大，对地形地貌景观影响程度为较严重。

照片 4-19 废石场 4 北侧

照片 4-20 废石场 4 南侧

- （1）清运废石场 4，覆土并恢复植被。
- （2）清理表土堆，整平后恢复植被。

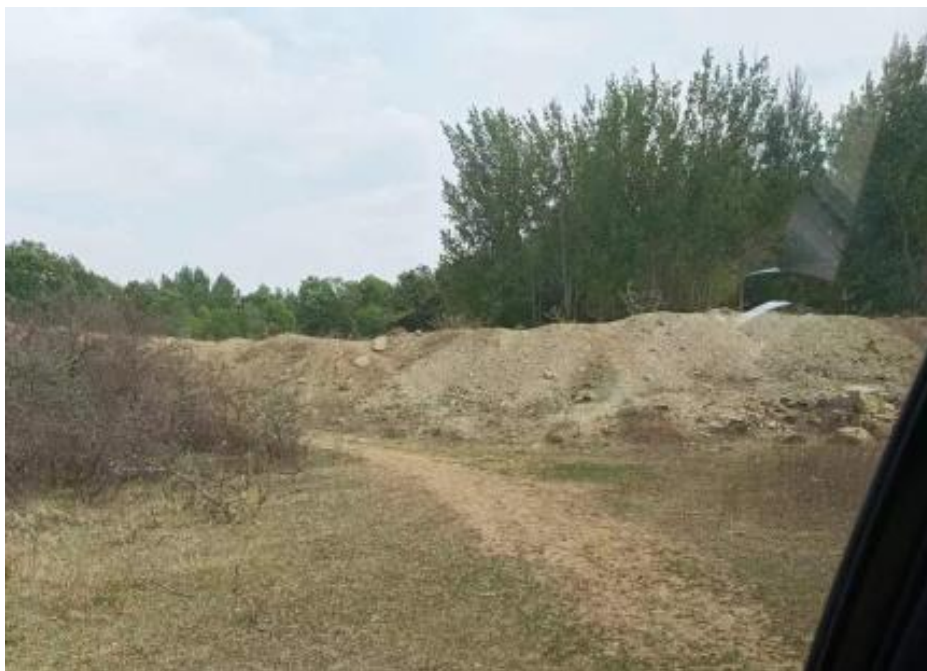
照片 4-21 废石场 5

废石场 5 位于露天采场 6 西侧，占地面积为 5143m^2 ，废石堆放高度 $1\sim 3\text{m}$ ，边坡角 $20^\circ\sim 50^\circ$ ，堆放废石方量 7946m^3 。场地建设形成的人工堆积地貌，破坏了原有地形地貌景观，与周围景观不协调，对原生的地形地貌景观影响较大，对

地形地貌景观影响程度为较严重。

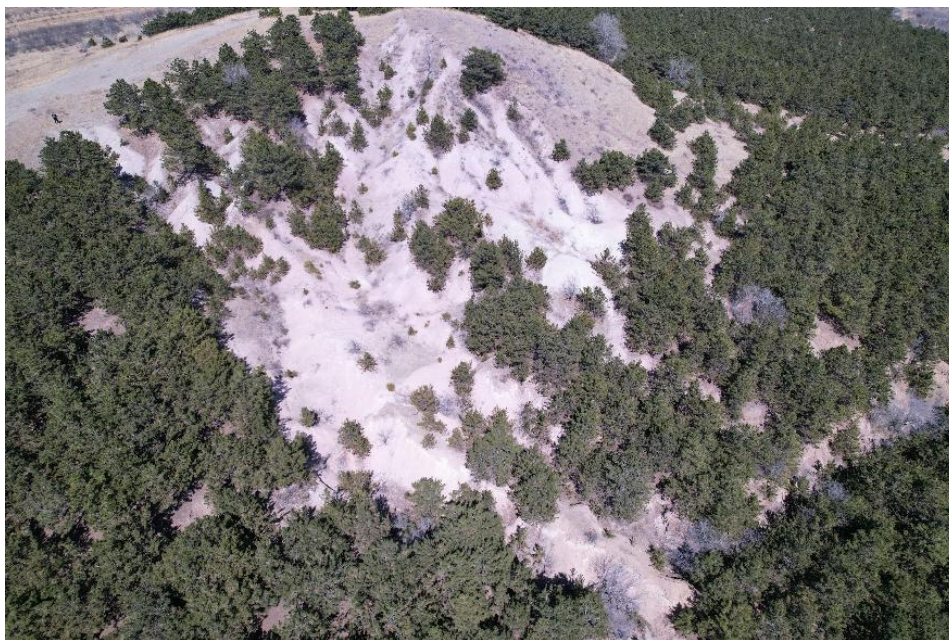
照片 4-22 废石场 6

废石场 6 位于矿区南东侧，占地面积为 3675m²，该场地前期为废石堆放场所，后期矿山已对场地内的废石清运完毕，整体地貌景观相协调，场地建设破坏了原有地形地貌景观，与周围景观不协调，对地形地貌景观影响程度为较轻。

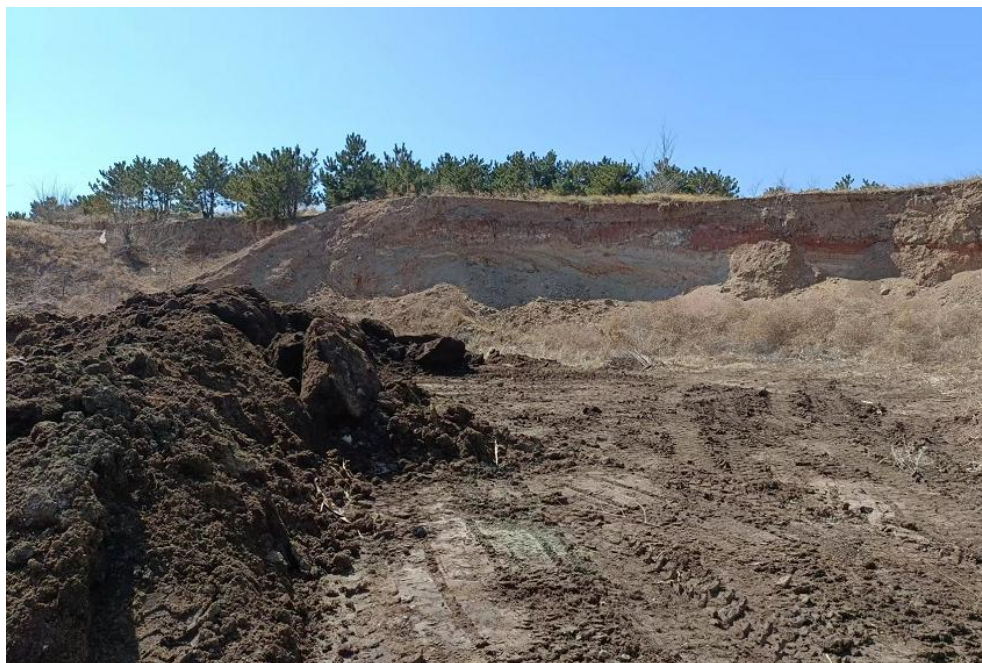
照片 4-23 取土场

取土场位于露天采场 2 西南侧，占地面积 717m²，场地呈半椭圆形，南北长 27m，东西宽 26m，场地边坡高度 1~5m，边坡坡度约 30-80°，长度 39m，采场开挖破坏地表形态与植被，破坏地形地貌景观，与周围景观不协调，对原生的地形地貌景观影响较大，对地形地貌景观影响程度为较严重。

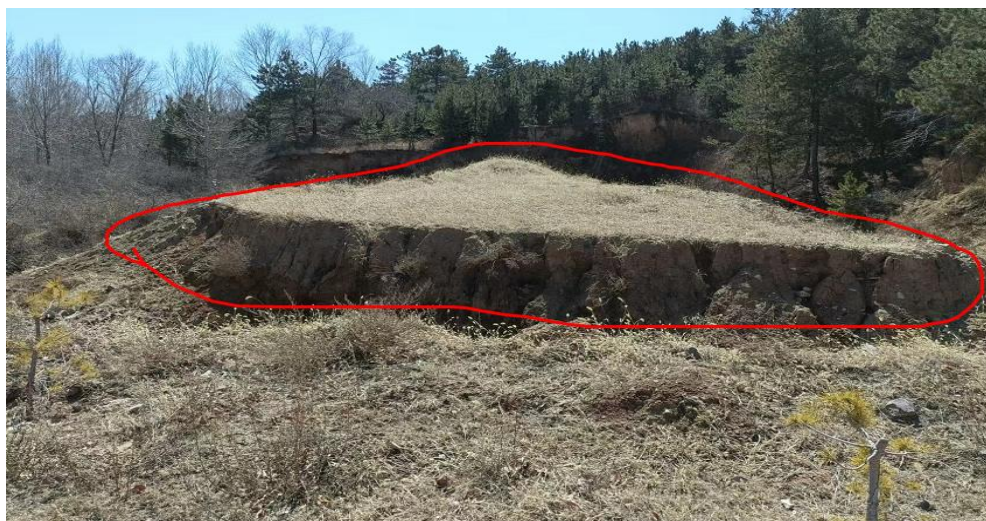
照片 4-24 表土堆

表土堆位于废石场 5 南侧，占地面积为 748m²，为前期剥离的表土堆放场所，堆放高度 1~5m，边坡角 20°~60°，表土堆方量 2254m³，场地建设形成的人工堆积地貌，破坏了原有地形地貌景观，与周围景观不协调，对原生的地形地貌景观影响较大，对地形地貌景观影响程度为较严重。

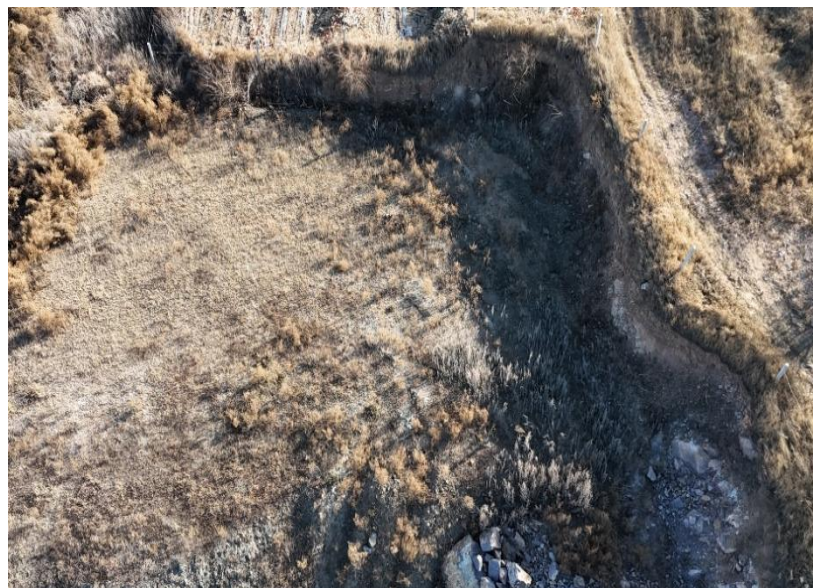
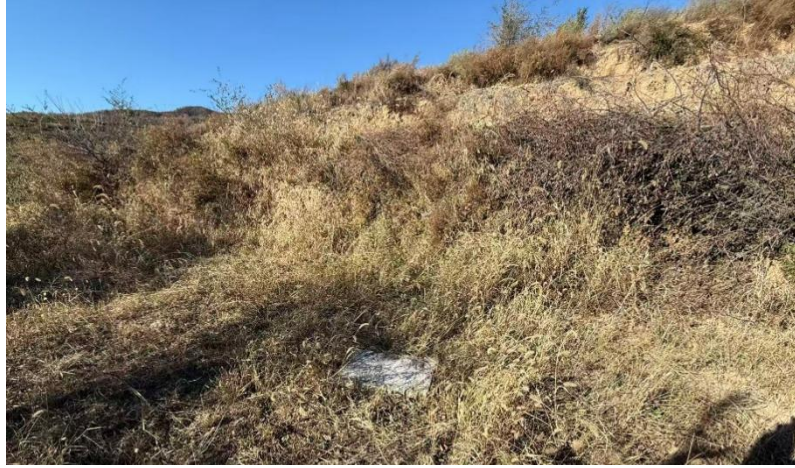
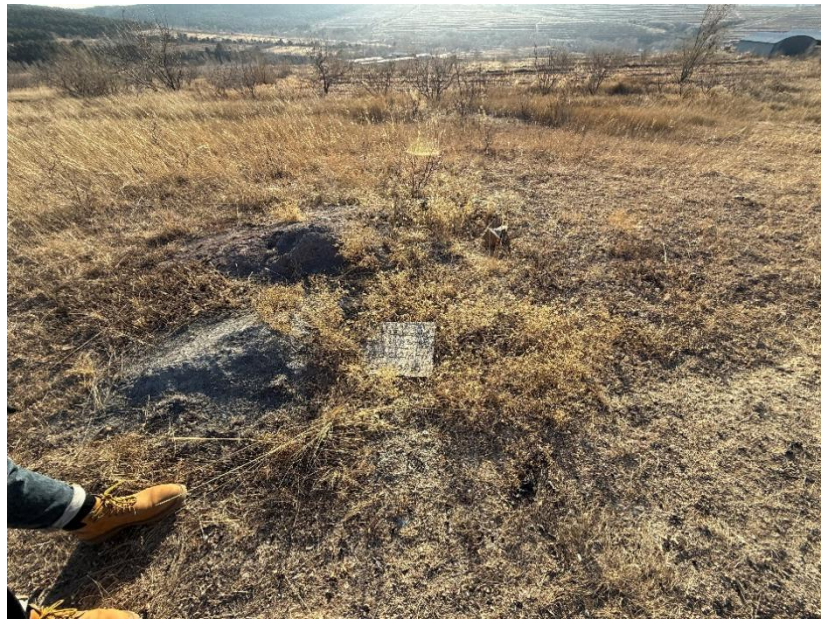
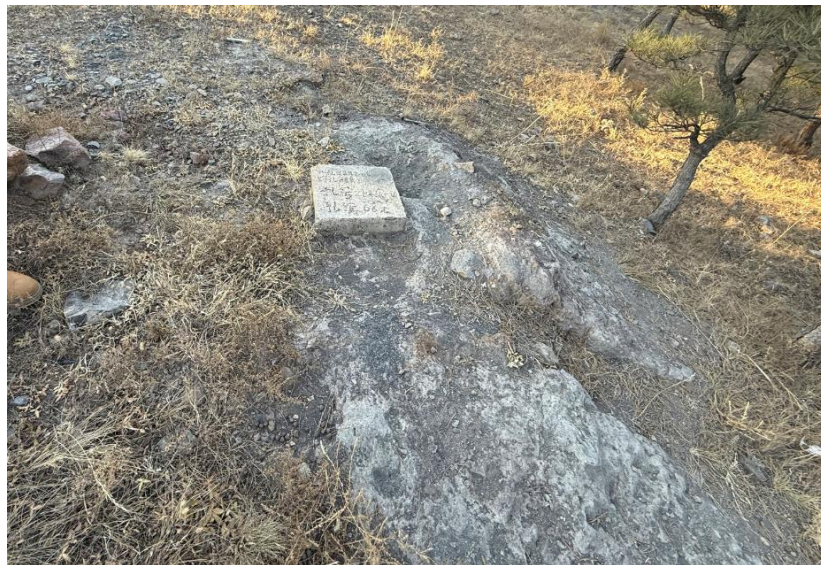
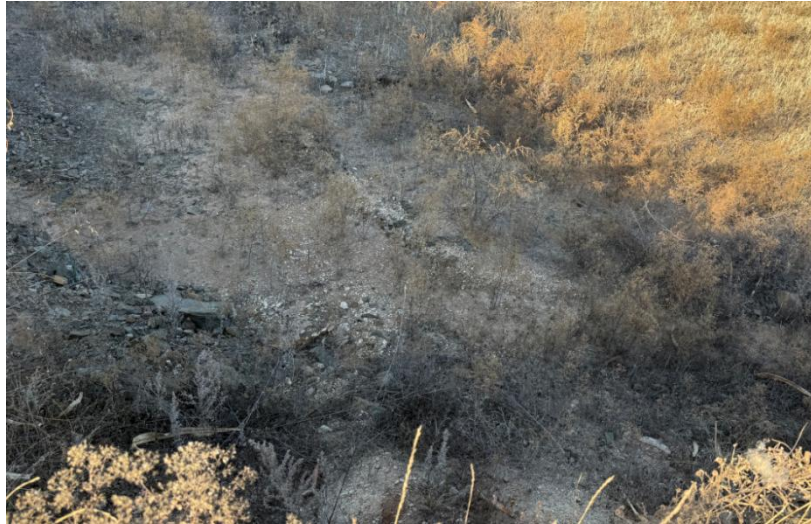
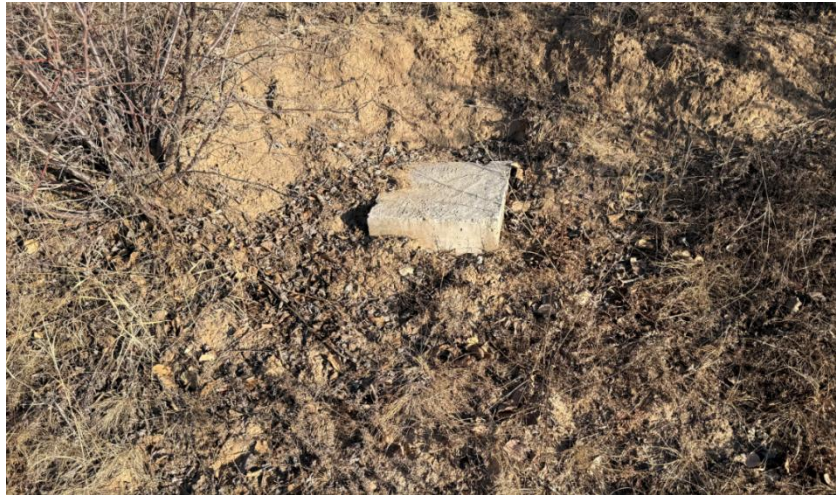
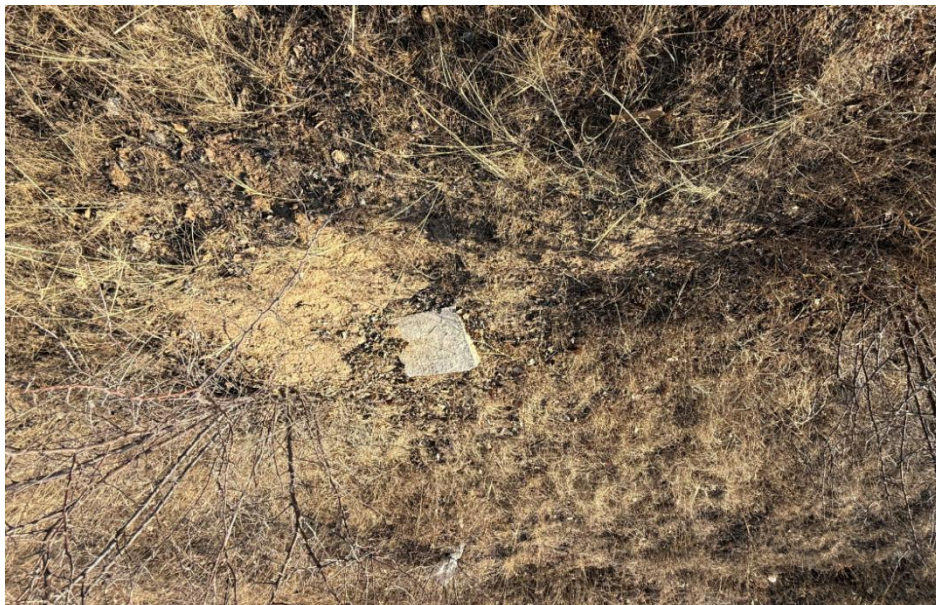
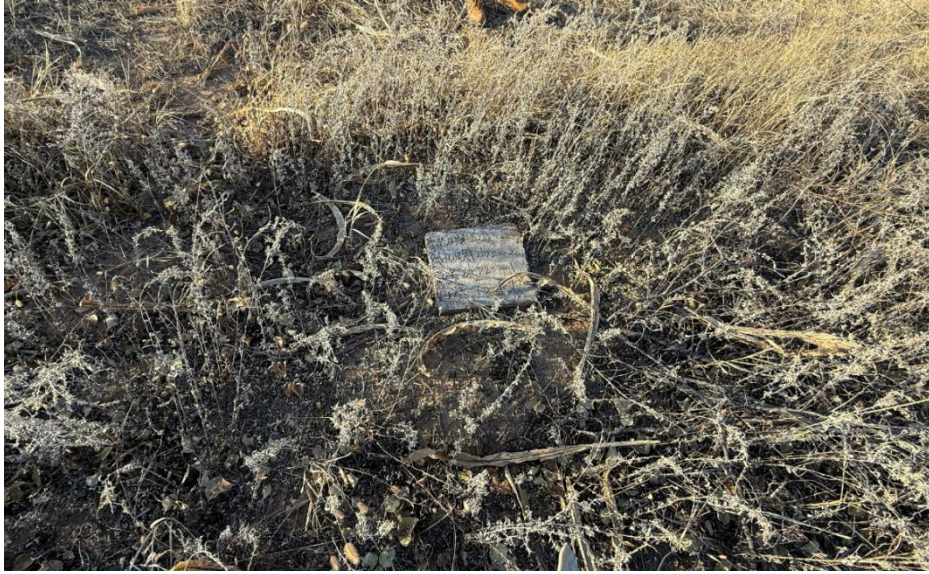
钻机平台主要为矿山 2023-2024 年进行储量核实工作形成，累计施工 17 处钻孔，形成 17 处钻机平台，其中有 4 处位于现状露天采场内部，与现状场地重复，剩余 13 处位于矿区其他区域，累计面积 5265m²，部分平台存在切坡及零散渣堆，累计切坡长 110m，高约 1-2m，坡度约 70-90°。钻机平台挖损原地貌，破坏了原有的地形地貌景观，与周围景观不协调，对原生的地形地貌景观影响较大，对地形地貌景观影响程度为较严重。

照片 4-25 钻机平台（PT1）切坡

照片 4-26 钻机平台 (PT4) 切坡

照片 4-29 钻机平台 (PT10) 切坡

照片 4-30 钻机平台 (PT11) 切坡

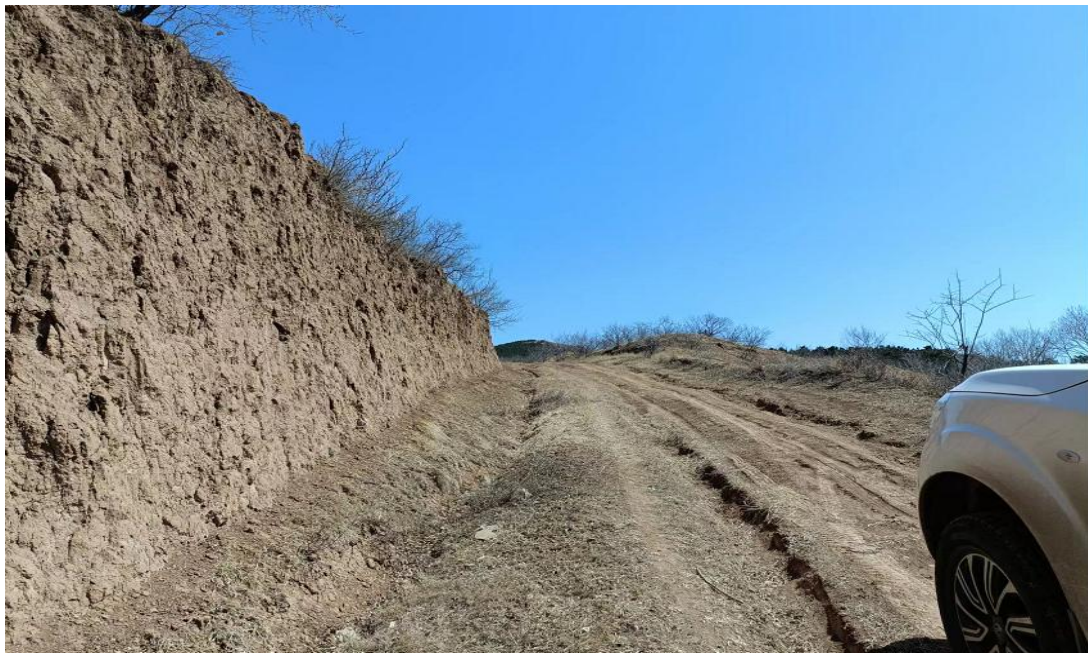
照片 4-32 一区道路

矿区道路主要用来连接矿区内各工程场地，现状已开拓道路总长 2388m，路面宽约 3.5m，为土质砂石路面，占地总面积 8358m²，道路部分路段存在切坡及零散渣堆，切坡长 158m，高 1-5m，坡度约 30-70°。堆坡路段长 25m，高 1-3m，坡度约 30-50°，主要堆积物为废石渣，堆方量为 154m³，车辆运输碾压地表，破坏了原有的地形地貌景观，与周围景观不协调，对原生的地形地貌景观影响较大，对地形地貌景观影响程度为较严重。
