宁城县正通矿业开发有限责任公司
潮洛海膨润土矿
2026年度矿山地质环境治理与土地复垦计划

2026 年度矿山地质环境治理与土地复垦计划

编制单位：宁城县正通矿业开发有限责任公司

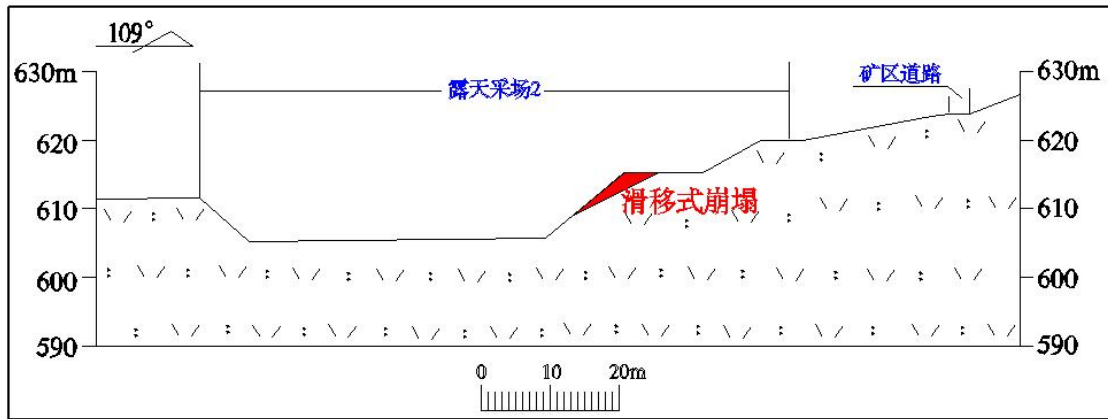
矿山采矿方式为露天开采，赋矿围岩为流纹质凝灰岩；所开采的矿体为层状构造，矿体走向北北西，倾向 80°，倾角 2-5°。根据《开采方案》拟建露天采场最终边坡最大高度为 38m，矿石硬度系数 3~7 时，最终边坡角 40~45°，工作台阶坡面角 55°，开采台阶高 5m，最终并段 10m，安全平台宽 4m。预测拟建露天采场、露天采场 1、露天采场 2、露天采场 3、露天采场 4、露天采场 5、露天采场 6 在雨水冲刷等作用下，使原岩应力平衡遭到破坏，使岩体发生变形、开裂，可能引发边坡崩塌灾害，崩塌未影响到村庄、居民聚居区、交通干线安全，但将对矿区的工作人员、地表植被及机械设备造成危害，预计可能造成直接经济损失 100-500 万元，受威胁人数 3-10 人。预测评估其地质灾害危险性中等。

图 3-1 崩塌灾害示意图

图 3-2 拟建露天采场终采平面图

图 3-3 拟建露天采场终采剖面图

综上所述，预测矿山生产期间，矿区拟建露天采场不稳定边坡崩塌为矿区主要地质灾害，危害程度中等，危险性中等，预测拟建露天采场崩塌灾害为较严重。

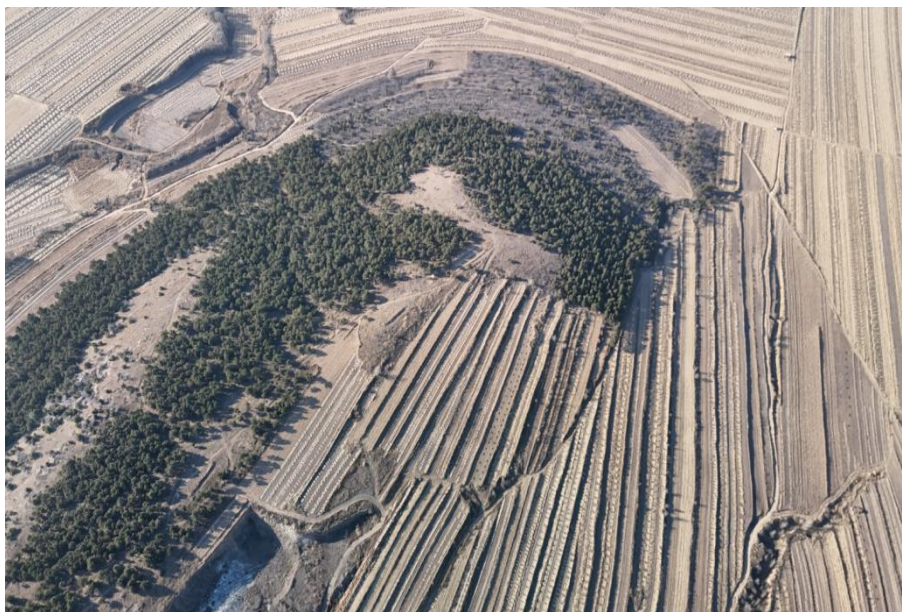
照片 4-33 拟建露天采场位置

根据《开采方案》，拟建露天采场位于矿区西部，占地面积 835875m²，最终境界共形成 11 个台阶，分别为 600m、595m、590m、585m、580m、575m、570m、565m、560m、555m、550m，最终边坡最大高度为 38m，矿石硬度系数 3~7 时，最终边坡角 40~45°，工作台阶坡面角 55°，开采台阶高 5m，最终并段 10m，安全平台宽 4m。采场开挖破坏地表形态与植被，破坏地形地貌景观，与周围景观不协调，对原生的地形地貌景观影响较大，对地形地貌景观影响程度为严重。

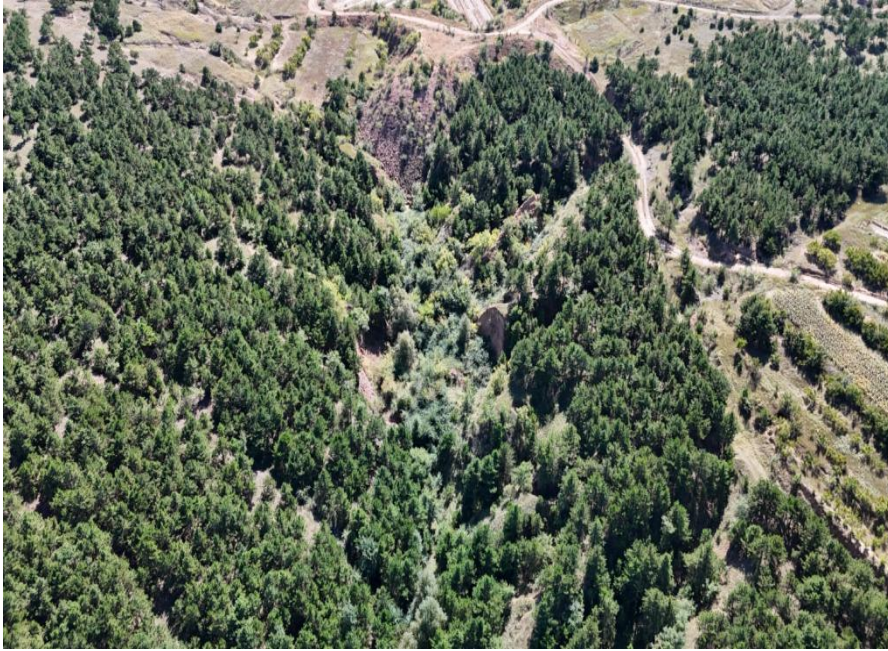
照片 4-34 拟建工业场地位置

拟建工业场地拟设在露天采场南东侧约 560m 处，占地面积 221200m²，主要用于膨润土晾晒工作。场地建设形成的人工堆积地貌，破坏了原有地形地貌景观，与周围景观不协调，对原生的地形地貌景观影响较大，对地形地貌景观影响程度为较严重。

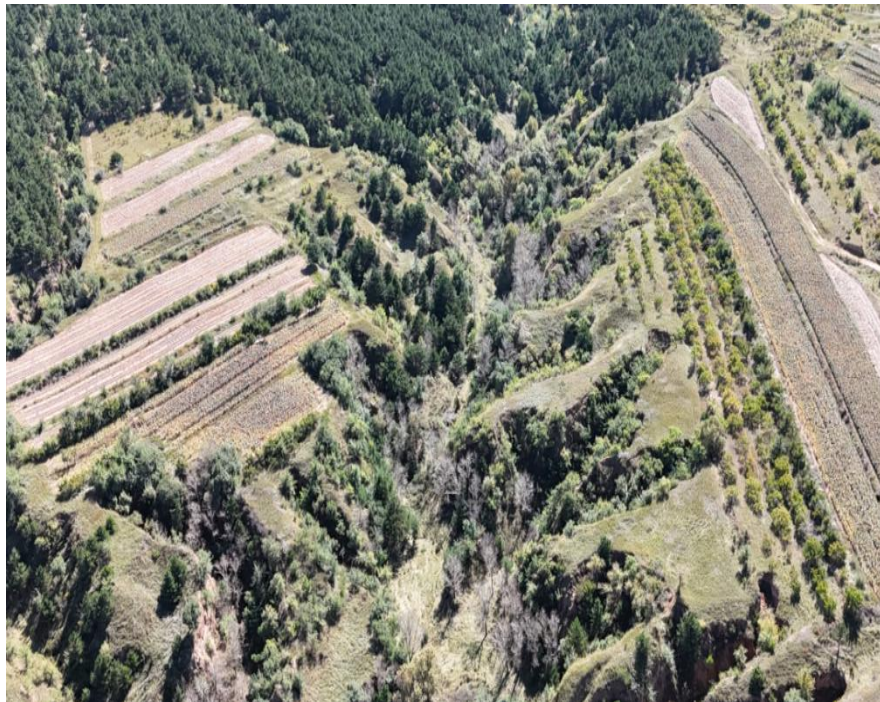
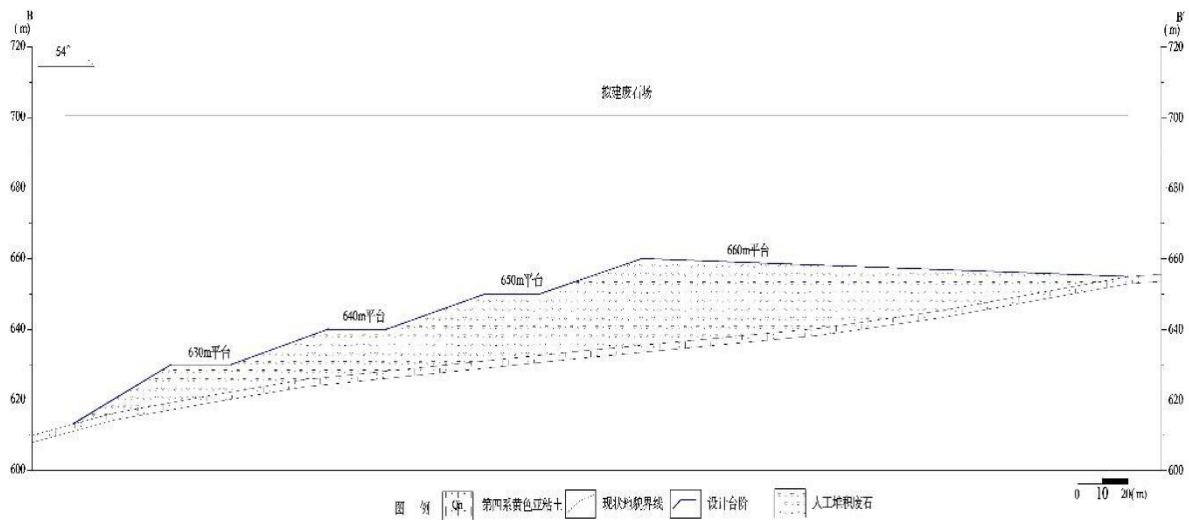
拟建废石场拟设在矿区范围内露天采场南东侧约 700m 处, 占地约 370800m², 最大堆置高度 40m, 分层高度 10m, 容积约 900 万立方米, 后期废石可采用内排方式堆至露天采场内。场地建设形成的人工堆积地貌, 破坏了原有地形地貌景观, 与周围景观不协调, 对原生的地形地貌景观影响较大, 对地形地貌景观影响程度为较严重。

照片 4-35 拟建废石场位置

图 4-4 拟建废石场对地形地貌景观影响剖面图

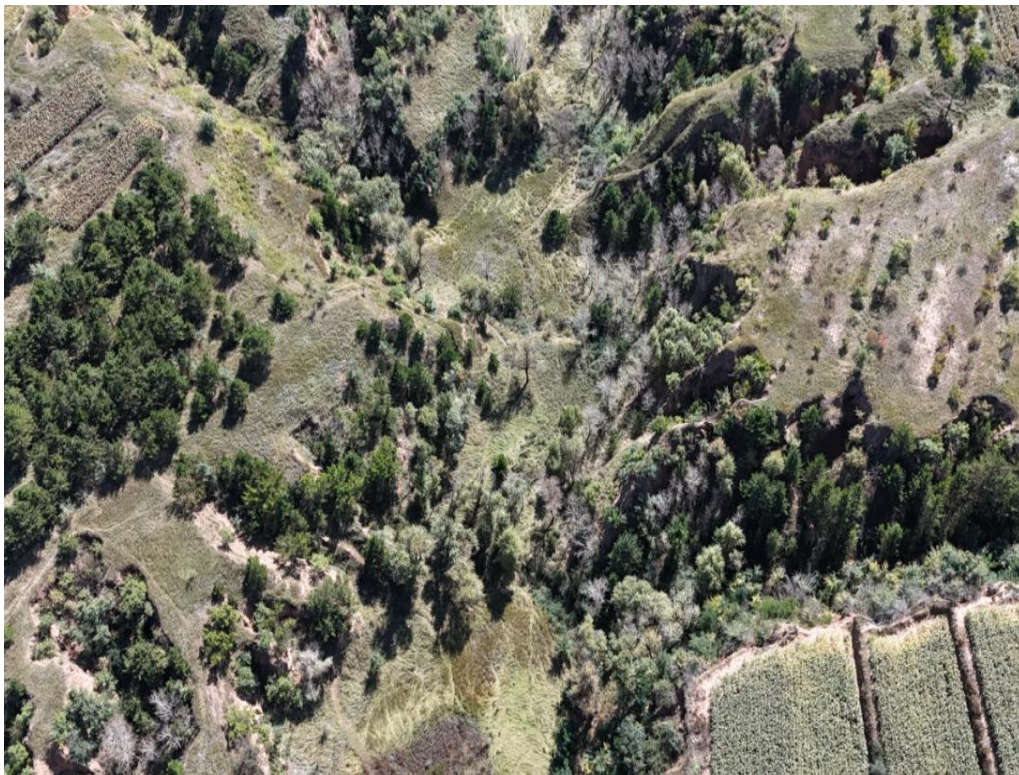
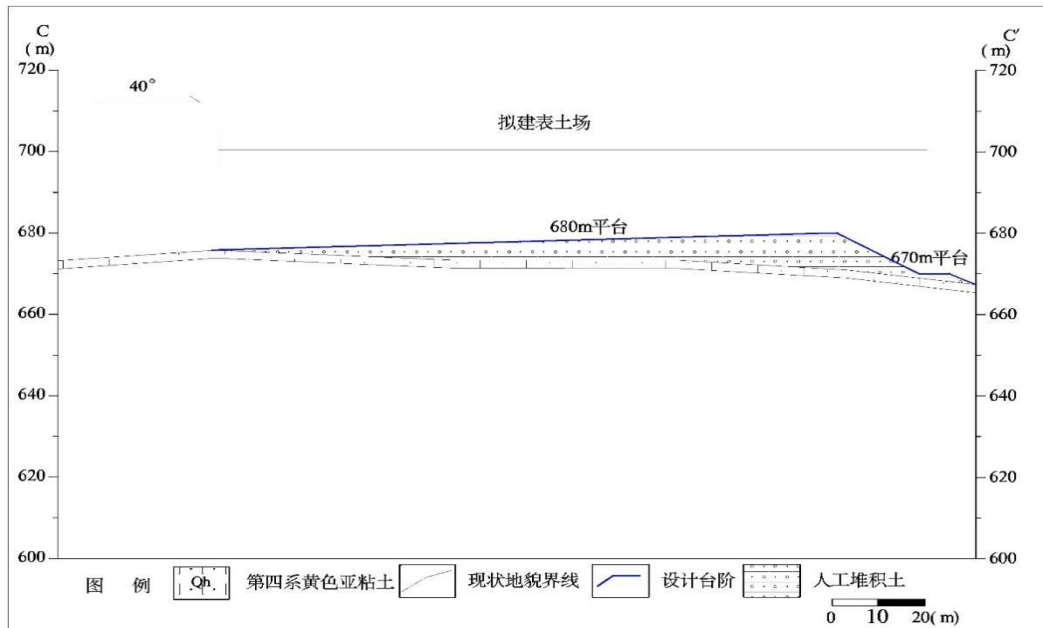
拟建表土场拟设在矿区范围内露天采场南东侧约 800m 处，占地约 53850m²，最大堆置高度 20m，分层高度 10m，容积约 110 万立方米。场地建设形成的人工堆积地貌，破坏了原有地形地貌景观，与周围景观不协调，对原生的地形地貌景观影响较大，对地形地貌景观影响程度为较严重。

照片 3-36 拟建表土场位置

图 3-5 拟建表土场对地形地貌景观影响剖面图
