宁城县天濰膨润土有限责任公司  
宁城县天宇膨润土科技有限公司潮洛海膨润土矿  
**2026 年度矿山地质环境治理计划书**

宁城县天淮膨润土有限责任公司  
宁城县天宇膨润土科技有限公司潮洛海膨润土矿  
2026 年度矿山地质环境治理计划书

编制单位：内蒙古福永生态环境治理有限公司

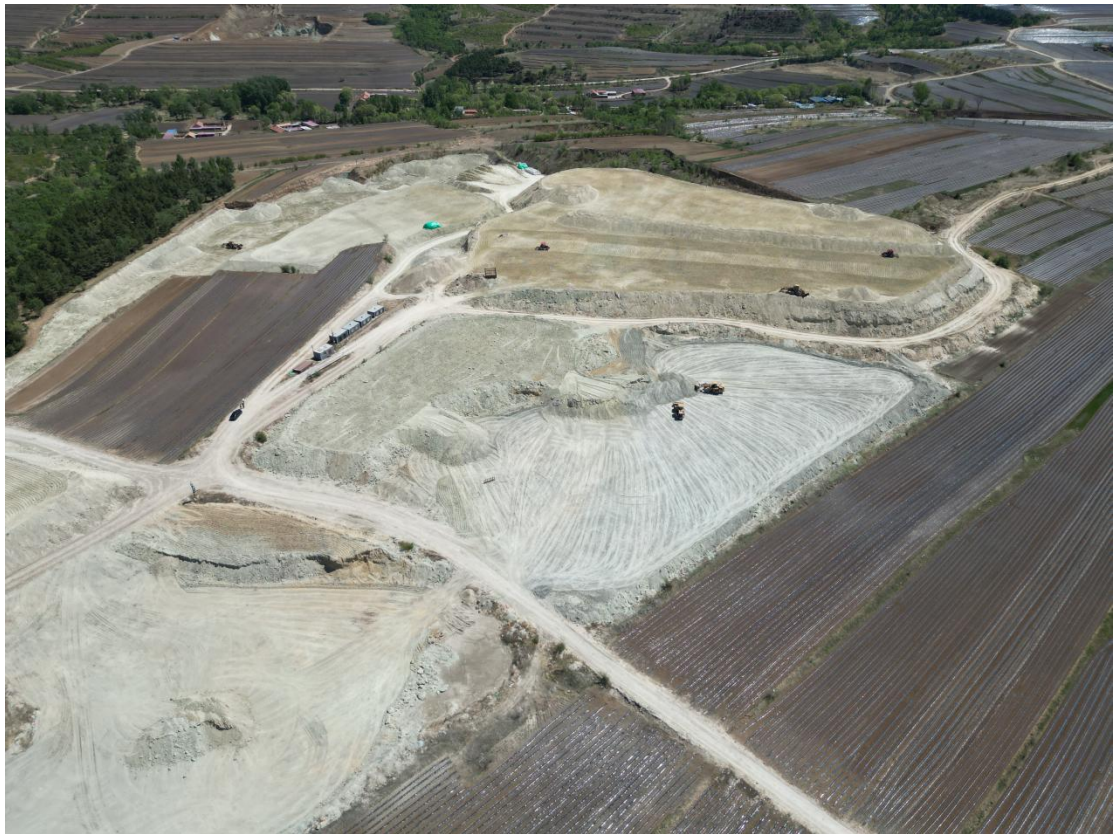
照片 4-1 1#露天采场

场地位于一采区中北部，有部分位于一采区范围外，面积为 87062m<sup>2</sup>，对采坑底部进行了回填，但是采坑东侧存在部分陡坎，深度 2-5m，并未治理。本次现场踏勘该场地已经堆放大量矿石，仅在场东堆放的顶部平台较为平整，矿石堆积高度约为 5-14m。矿石的堆放及采坑周围陡坎的存在，破坏了原始地形地貌景观及植被，对地形地貌景观的影响较严重。

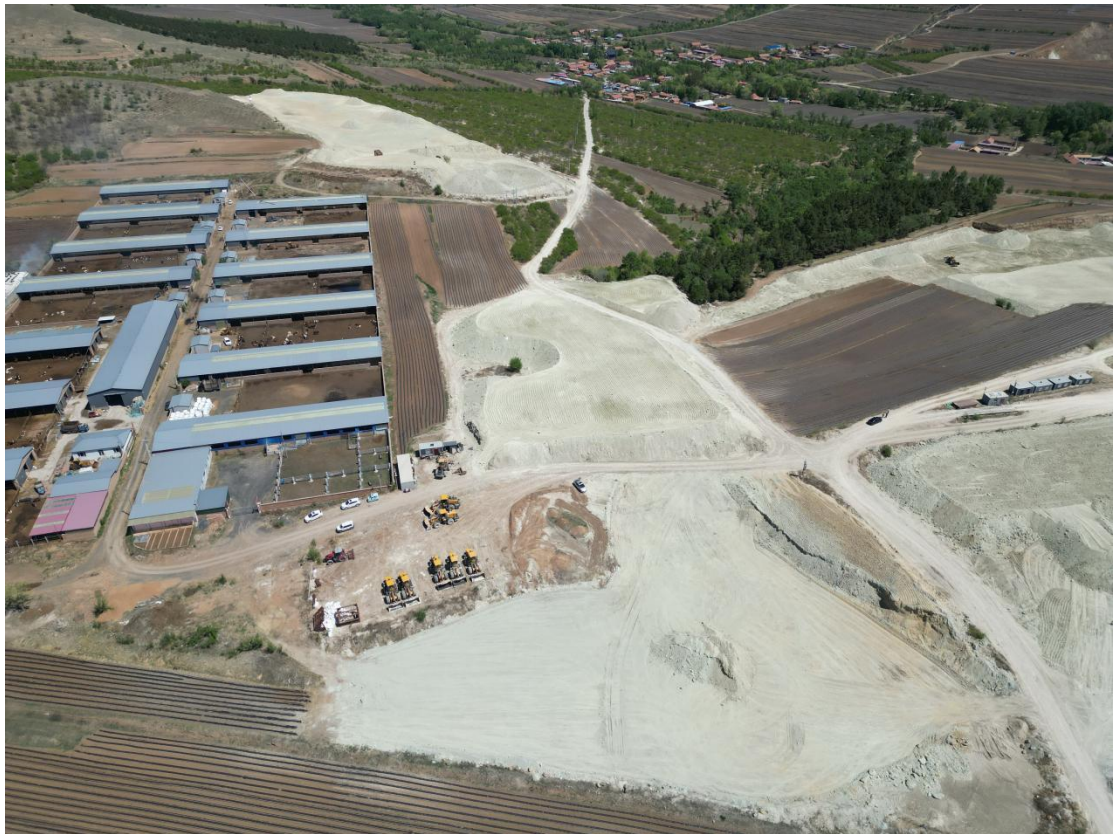
照片 4-2 矿石堆放场

场地位于一采区中部，分布与大部分矿区，有部分位于一采区范围外，面积为 25092m<sup>2</sup>，现状场地内矿石堆堆放较为零散，堆放坡角较缓，堆积高度 5-8m，现状调查时采矿权人正在对堆放的矿石进行出售，矿石的堆积破坏了原始地形地貌景观及植被，对地形地貌景观的影响较严重。

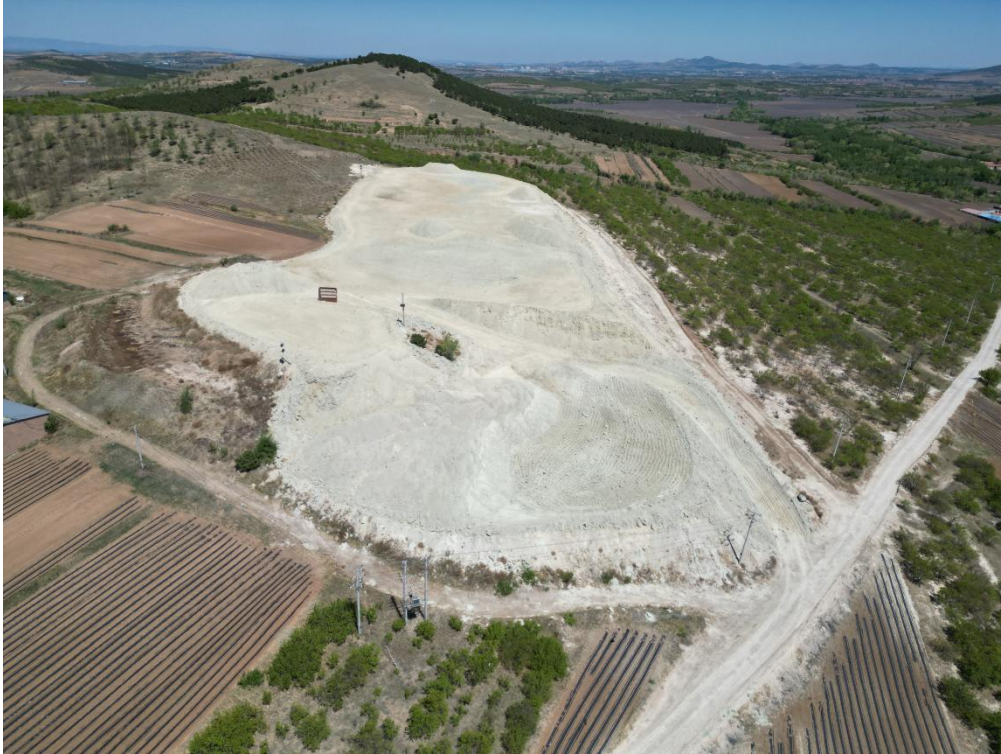
照片 4-3 废石场

场地位于矿石堆放场北侧约为 300m，占地面积为 33960m<sup>2</sup>，场地较为平缓，主要用于堆放矿山生产而产生的废渣，现状堆积高度 4-14m。废石集中堆放，堆放方量为 68299m<sup>3</sup>。堆放坡度较缓，约为 35-40°。废石的堆积破坏了原始地形地貌景观及植被，对地形地貌景观的影响严重。

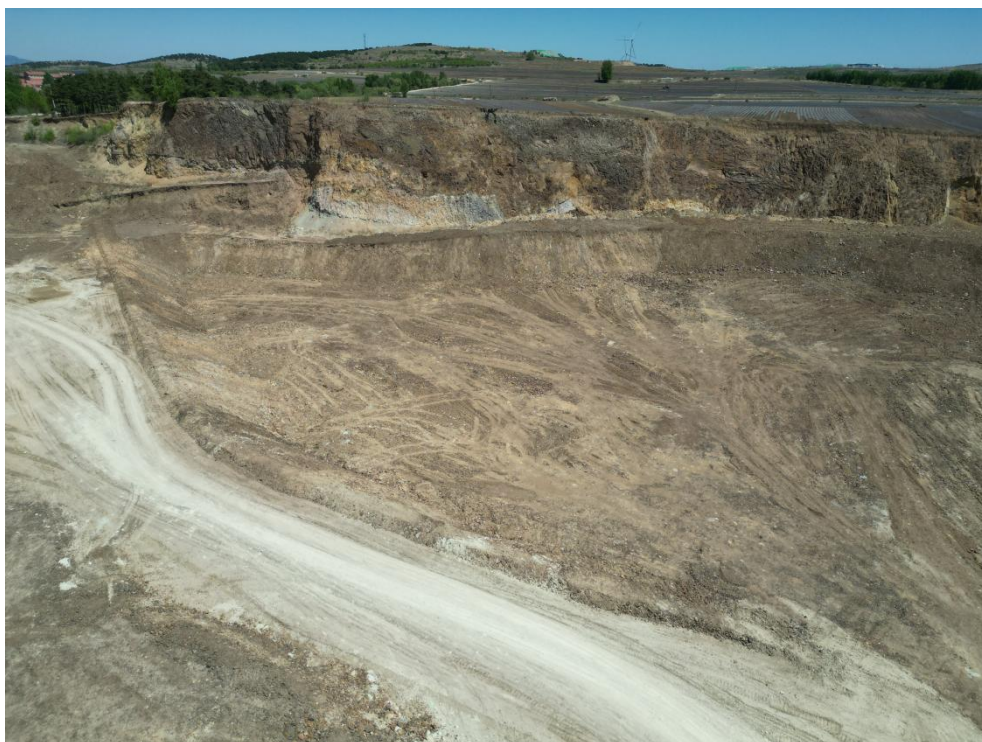
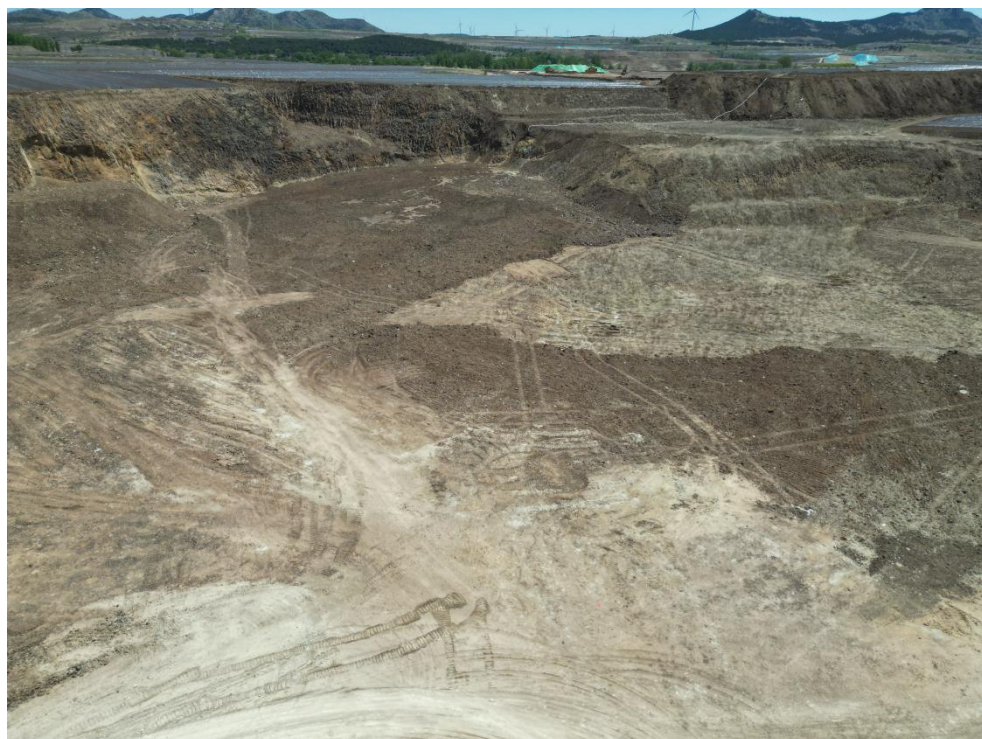
照片 4-4 2#露天采场采掘面

2#露天采场位于二采区，分布在整个矿区内，有部分位于矿区范围外，采场占地面积 144643m<sup>2</sup>。采坑为直进式开采，出入沟位于采坑北侧，采场长约 600m，宽 260m，开采深度 4-26m，采掘面位于采场东侧，采掘面较陡，边坡高度约为 50-70°，采坑底部平台标高为 622-625m（采坑实际开采标高与采矿证的最低开采标高差距很大，根据宁城县自然资源局提交至赤峰市自然资源局的申请（宁自然资发[2021]239 号），采矿证标注的开采深度标高与矿区范围内实际标高不符，为合理有效开发矿产资源，防止发生超层越界开采行为，避免造成安全隐患，申

请对采矿权开采深度标高给予核实纠正），西南侧有一处积水，水面面积为730m<sup>2</sup>，水面标高为621m，水深4m，现状条件下2#露天采场边坡岩体完整性较好，边坡较稳定，露天开采挖损地表，破坏了地表原有植被，对矿区地形地貌景观破坏程度为严重。现状调查时矿山正在采用机械设备对采坑底部进行治理。

设计对 2#露天采场东侧界外区域不规整边坡设计垫坡/修坡整形。

2#露天采坑不规整边坡进行垫坡/修坡，设计垫坡/修坡后坡角小于 35°，计算公式如下：

设计对 2#露天采场南侧不规整边坡设计降坡，修坡整形。

2#露天采坑不规整边坡进行修坡，设计修坡后坡角小于 35°，计算公式如下：

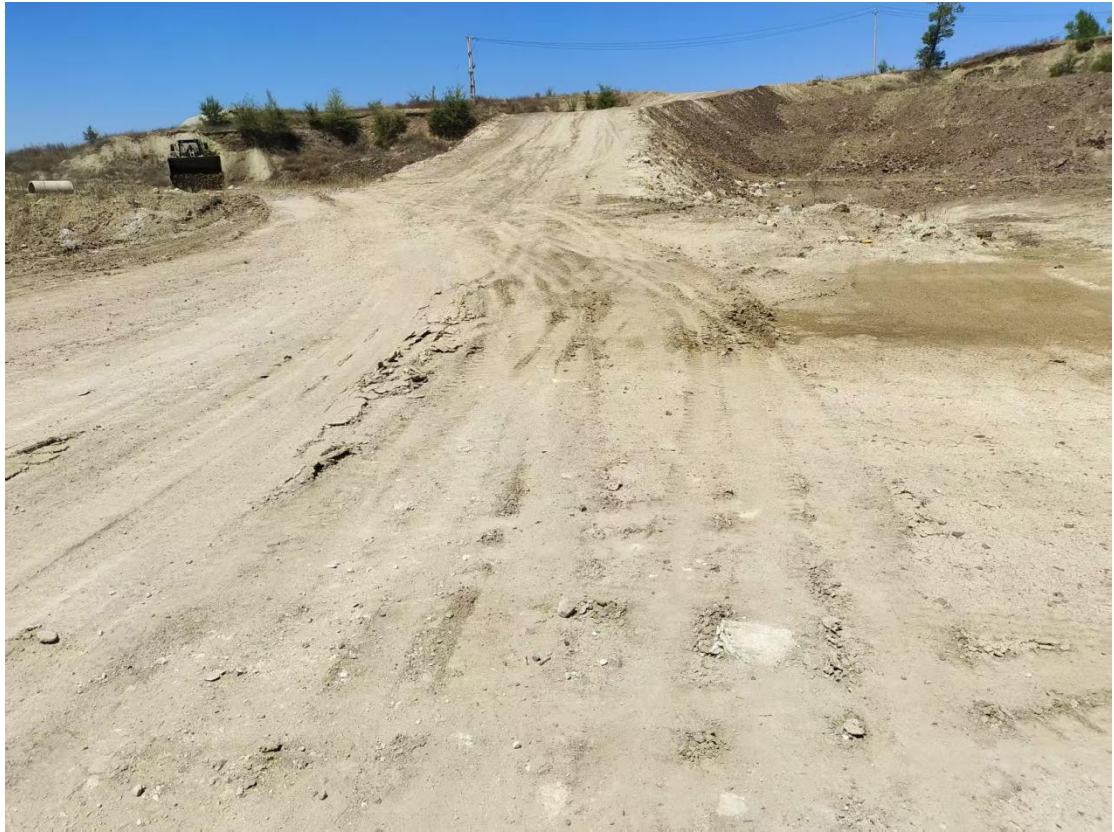
照片 4-7 矿区道路

矿区道路位于 2#露天采场西侧，用于连接 2#露天采场和农村道路，矿区道路面积为  $3665\text{m}^2$ ，道路两侧有较大堆坡，堆坡坡角约为  $30^\circ$ - $35^\circ$ 。道路对原始地貌景观的连续性、完整性造成破坏，对地形地貌景观的影响程度较严重。
