赤峰市宁城县宏大矿业有限公司十八台铁矿

**2026 年度矿山地质环境治理计划书**

宁城县宏大矿业有限公司  
二〇二六年六月

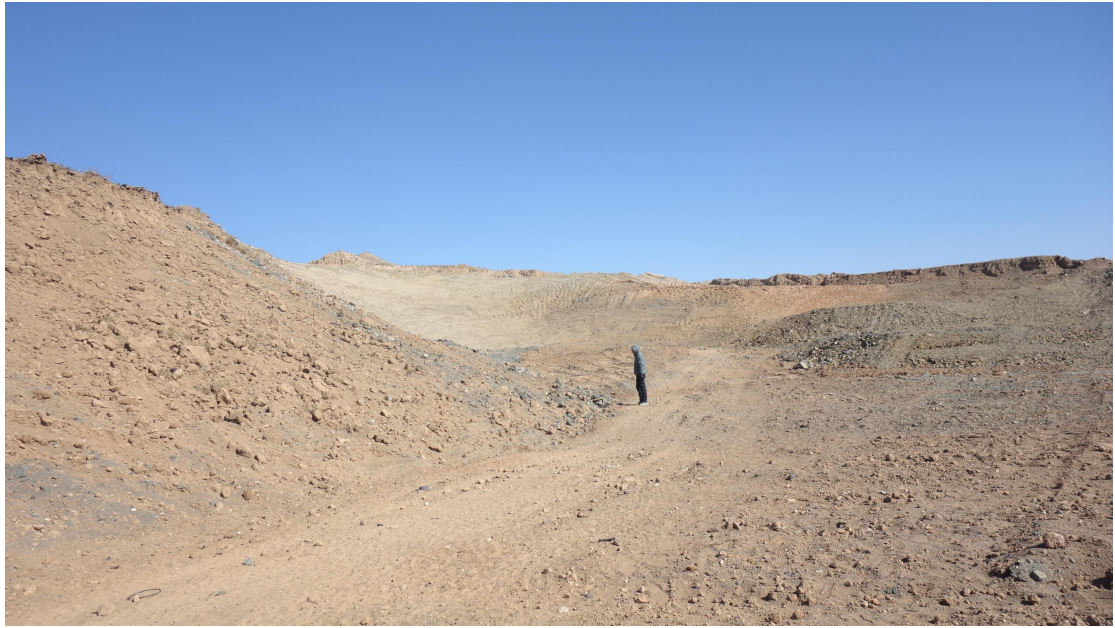
照片 2-1 治理

根据 2023 年 7 月赤峰市宁城县宏大矿业有限公司编制的《赤峰市宁城县宏大矿业有限公司十八台铁矿 2023 年度矿山地质环境治理补充计划书》的设计，对废渣堆、露天采场、高位水池、干选厂切坡、采坑 1、采坑 2 进行了治理，但个别部分治理稍有欠缺，本年度继续完善进行治理。

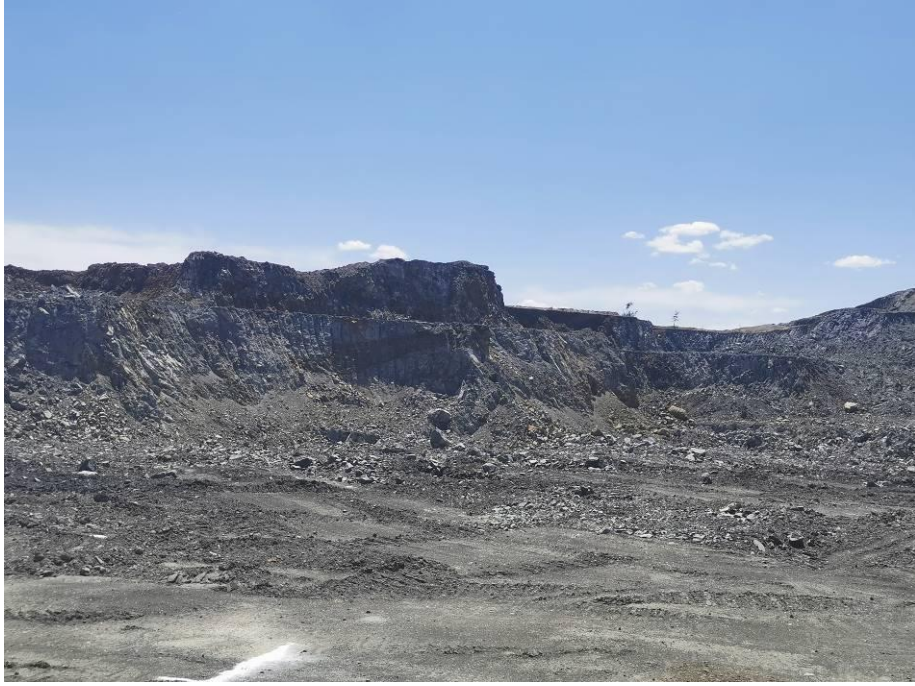
照片 4-1 露天采场

露天采场位于矿区西部，占地面积 26152m<sup>2</sup>。采场呈南北方向展布，南北长 300m，东西宽 130m，开采标高 574m~611m，采深 1~10m，仅进行表土剥离后进行试采，现状形成两个台阶，台阶高度约 4m，边坡坡角 30~40°。现状见照片 3-1。现状挖方量 121021.3m<sup>3</sup>（方量计算见图 4-2），现状地质灾害不发育。

场地面积 26152m<sup>2</sup>，破坏的地类为其他草地和裸地。

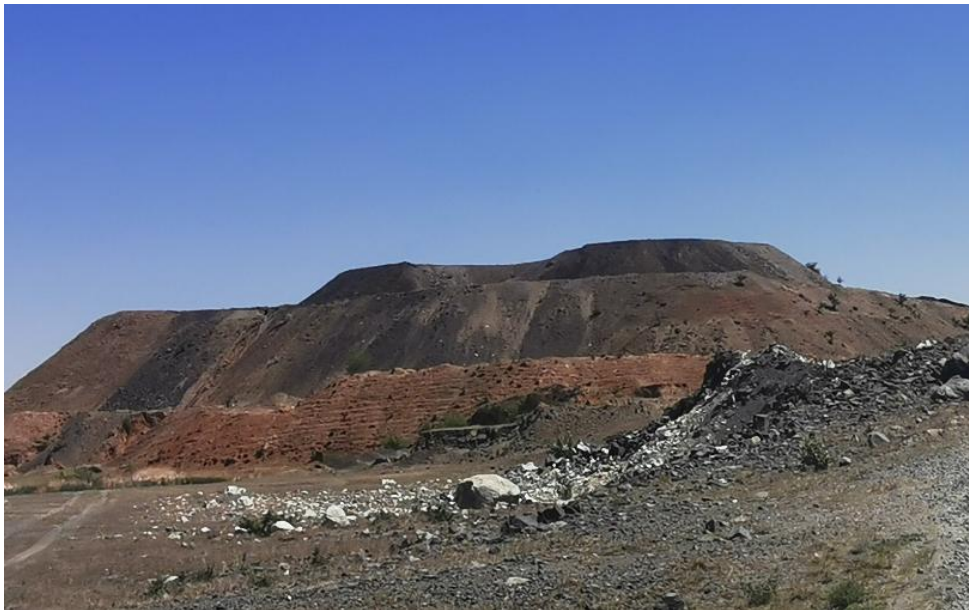
照片4-2 五官营子铁矿排土场

五官营子铁矿排土场位于矿区北部，呈椭圆形，占地面积  $92120\text{m}^2$ ，长约  $350\text{m}$ ，宽约  $300\text{m}$ 。该场地由五官营子铁矿开采过程中堆放所形成，分为 3 个台阶堆放，总堆放高度  $65\text{m}$ ，堆放坡度  $20\text{-}30^\circ$ ，现状堆放方量  $892962\text{m}^3$ 。（方量计算见图 3-3），现状地质灾害不发育。现状见照片 3-2。

场地面积  $92120\text{m}^2$ ，破坏的地类为其他草地、有林地、灌木林地和裸地。

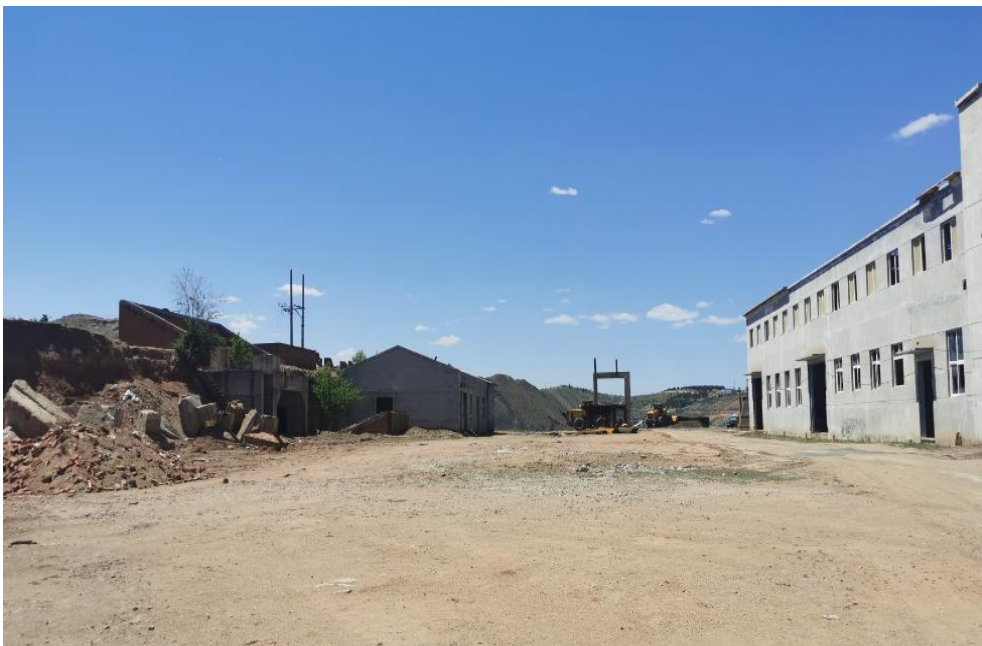
照片 4-3 干选厂

干选厂位于矿区北西部，占地面积 14366m<sup>2</sup>。场地长约 180m，宽约 90m。场地内设置有办公室、生产车间、原料堆放场和传送设备等，建筑物主要为砖混结构和钢结构，高 3-8m，建筑物及设备均建在地表之上，场地现状未进行使用，干选厂建设时由于对场地进行整平，因此产生一部分人工切坡，切坡高度 1-3m，现状地质灾害不发育。现状见照片 4-3。

场地面积 14366m<sup>2</sup>，破坏的地类为采矿用地和裸地。

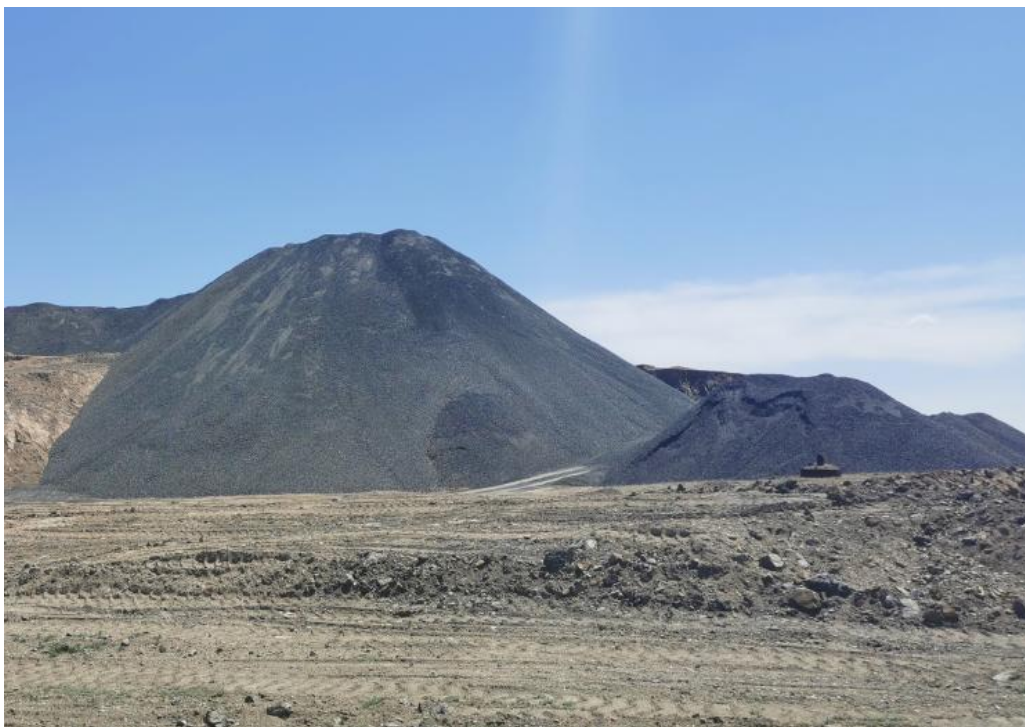
照片4-5 废渣堆

废渣堆位于矿区北西部，呈不规则多边形，占地面积 9118m<sup>2</sup>，长约 200m，宽约 60m。由于本矿山与宁城县宏大矿业有限公司五官营子铁矿为同一法人，且相互比邻，本矿山在 2008 年进行试采所产生的废渣排放至五官营子铁矿排土

场，该废渣堆主要由五官营子铁矿开采过程中堆放所形成，边坡高度 1~8m，坡角约 35°，现废渣堆放量 24625.8m<sup>3</sup>，（方量计算见图 4-4），现状地质灾害不发育。现状见照片 4-5。

场地面积 9118m<sup>2</sup>，破坏的地类为其他草地、采矿用地和裸地。

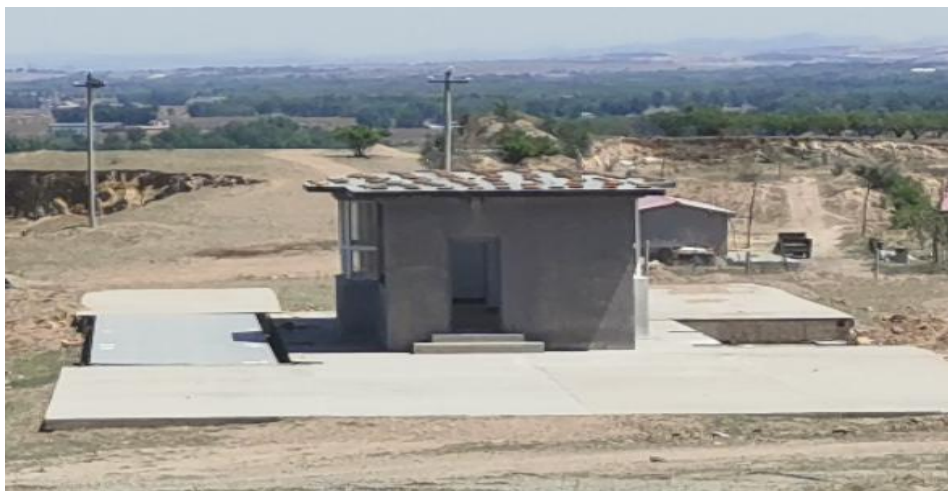
照片4-6 磅房

磅房位于矿区北部，干选厂东侧，占地面积  $596\text{m}^2$ ，场地内有地磅和值班室，建筑物主要为砖混结构，高约  $3\text{m}$ ，值班室和地磅均建在地表之上，场地现状未进行使用，现状地质灾害不发育，现状见照片 4-6。

场地面积  $596\text{m}^2$ ，破坏的地类为裸地。

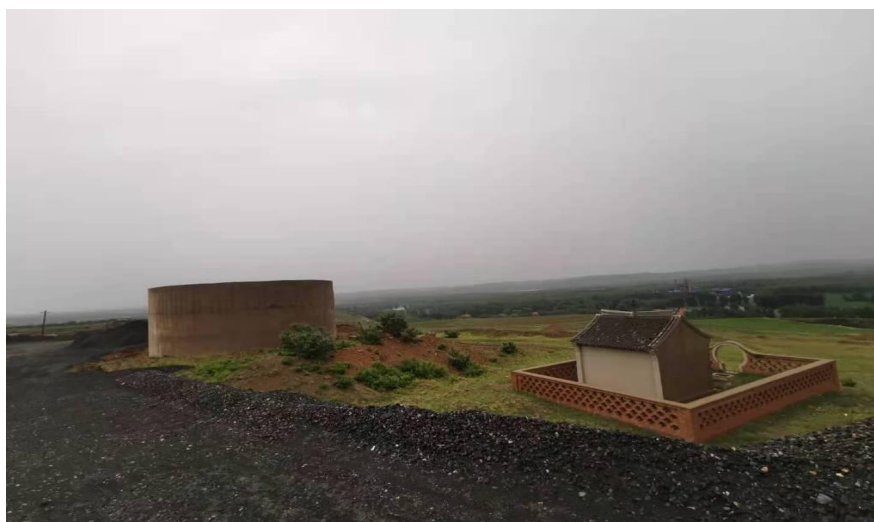
照片4-7 高位水池

高位水池位于废渣堆南侧，占地面积  $440\text{m}^2$ ，长约  $35\text{m}$ ，宽约  $15\text{m}$ ，加工场地有高位水池和值班室，建筑物高约  $3\text{m}$ 。高位水池和值班室均建在地表之上，场地现状未进行使用，现状地质灾害不发育，现状见照片 4-7。

场地面积  $440\text{m}^2$ ，破坏的地类为裸地。

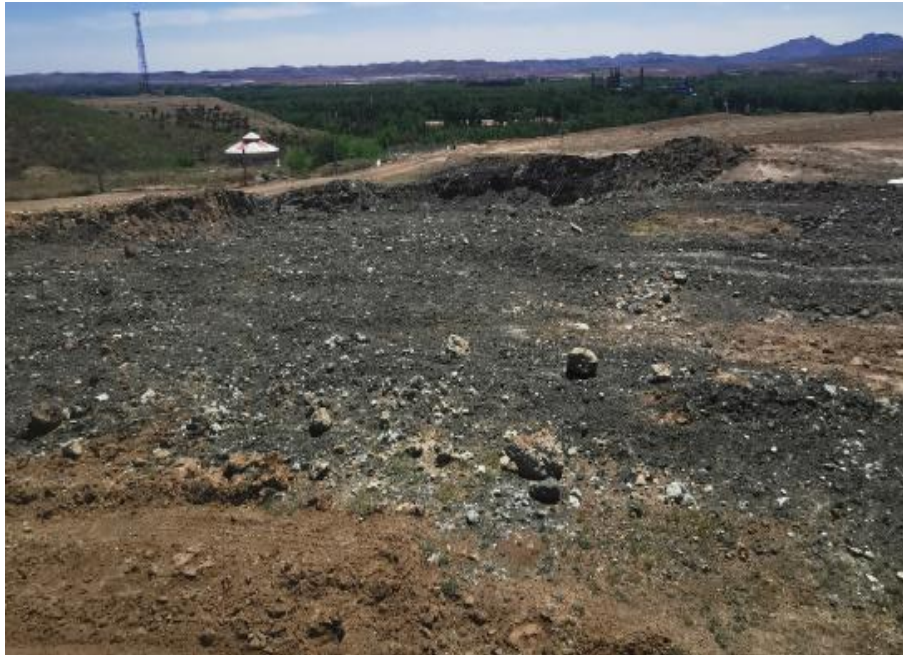
照片4-8 1号挖损区

据现场调查，挖损区域在矿区范围内共分布 5 处（见照片 4-8—照片 4-11），形状多为不规则图形，总占地面积  $2585\text{m}^2$ 。现状地质灾害不发育。

场地面积  $2585\text{m}^2$ ，破坏的地类为其他草地和裸地。

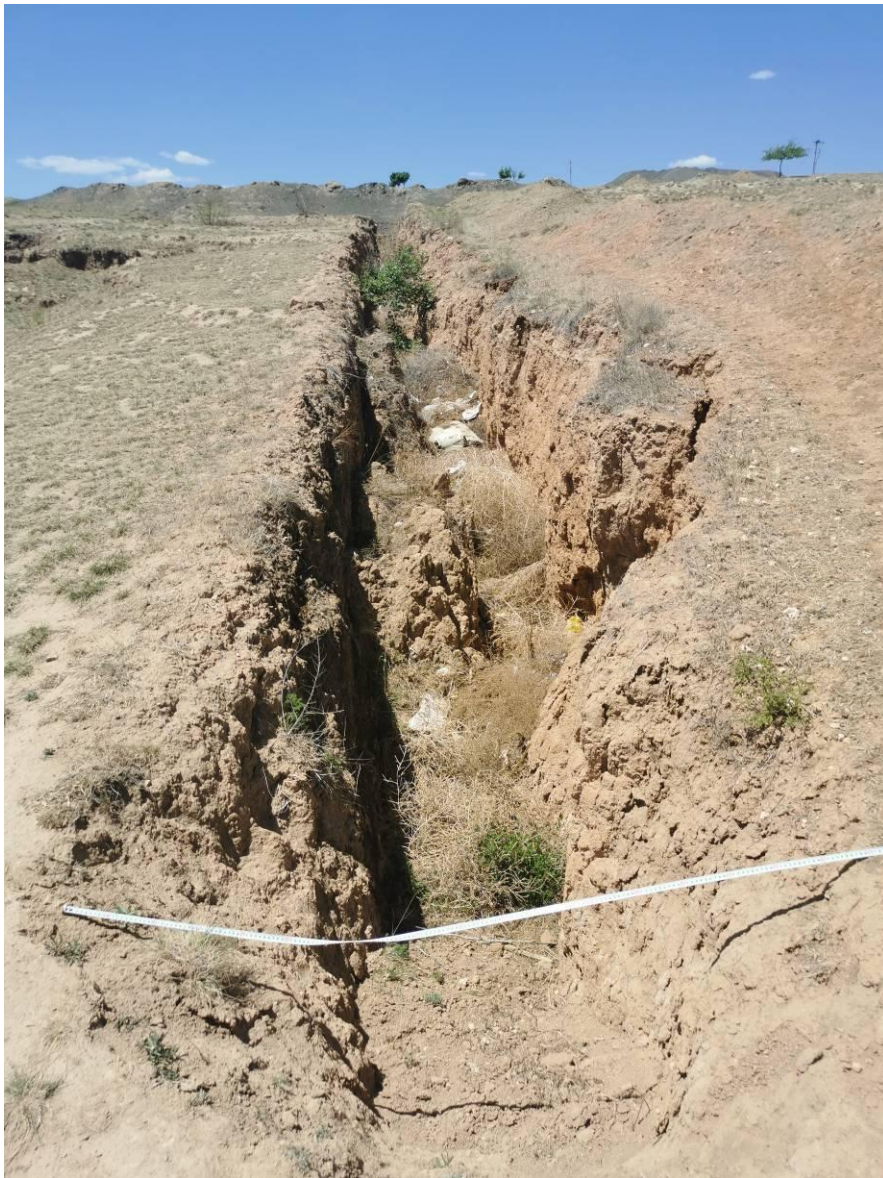
照片 4-12 探槽形态图

根据现场调查，矿区现状存在未治理探槽 8 条，均为探矿期间形成，分布于整个矿区，探槽长 15-90m，总长 300m，宽 1-1.5m，深 0.5-1.5m。探槽总面积约 1008m<sup>2</sup>。(见照片 3-12—照片 3-14)，现状地质灾害不发育。

场地面积 1008m<sup>2</sup>，破坏的地类为灌木林地、其他草地和裸地。

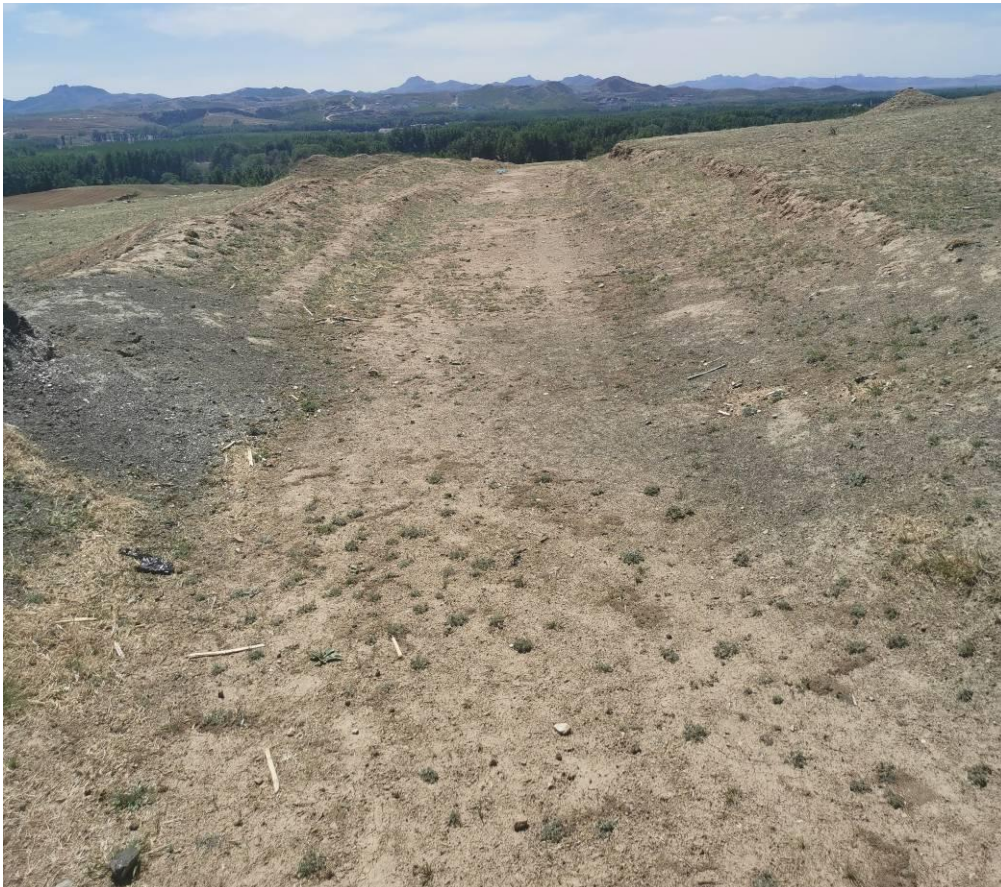
照片4-15 矿区道路

矿区道路连接主要各工程单元，由碎石土碾压而成。道路总长 2200m，宽 3m，占地面积 6685m<sup>2</sup>；道路两侧较平整，无切坡区域。现状地质灾害不发育。现状见照片 4-15。

场地面积 6685m<sup>2</sup>，破坏的地类为灌木林地、其他草地和裸地。

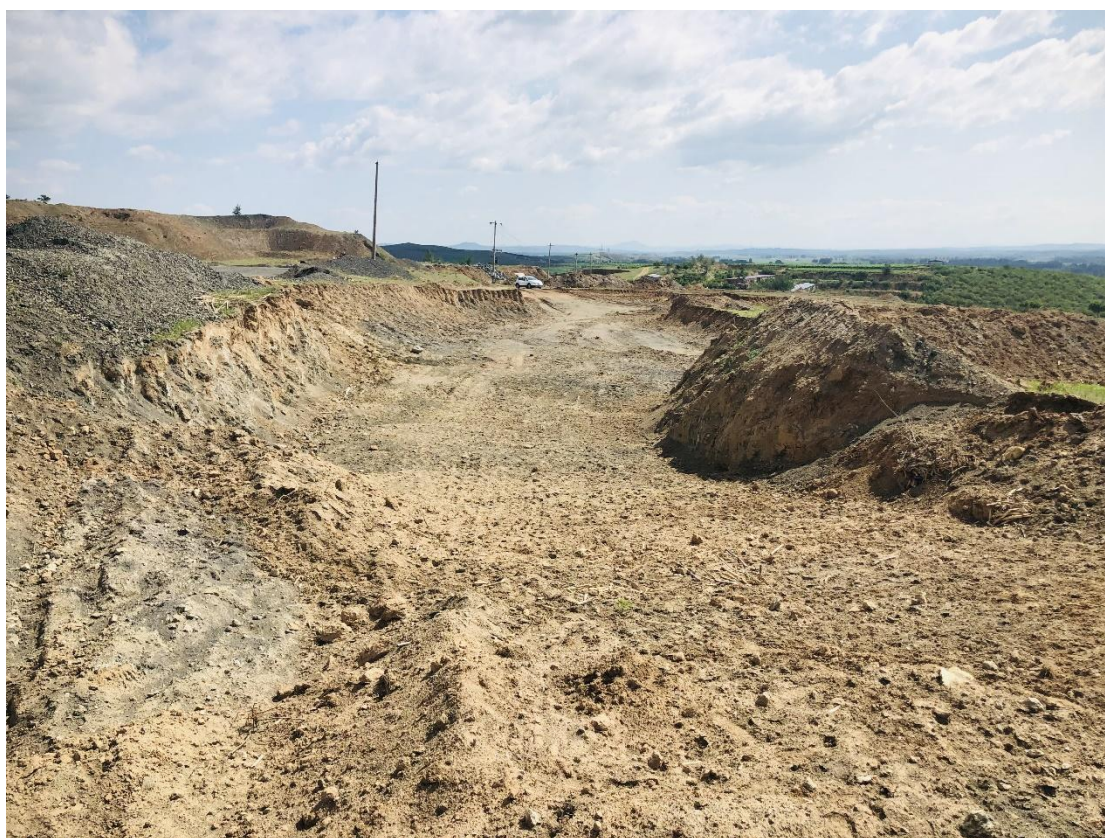
照片 4-16 采坑 1

采坑 1 位于矿区内中西部，占地面积 38643m<sup>2</sup>。采坑呈不规则形状，南北长 325m，东西宽 161m，开采标高 590m~631m，采坑北部采深 1~2m，仅进行表

土剥离后进行试采，采坑南部采深 5-10m，边坡坡角约 70°。现状见照片 4-1。现状地质灾害不发育。

场地面积 38643m<sup>2</sup>，破坏的地类为其他草地。

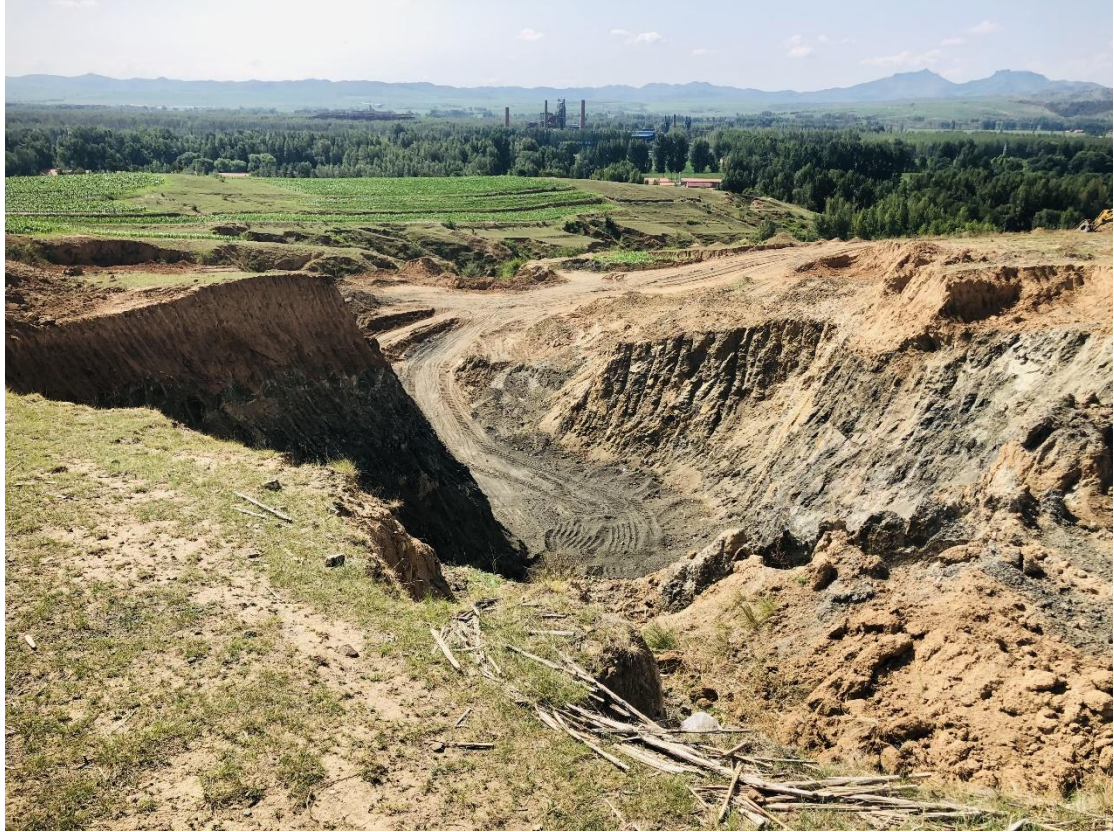
照片 4-17 采坑 2

采坑 2 位于矿区西部，占地面积 22511m<sup>2</sup>。采坑呈不规则形状，南北长 300m，东西宽 100m，开采标高 591m~624m，采坑深度 3-15m，边坡坡角约 70°。现状见照片 4-2。现状地质灾害不发育。

场地面积 22511m<sup>2</sup>，破坏的地类为其他草地。

并完成了对采坑 2 周边治理进一步治理，通过了宁城县自然资源局组织的专家验收。

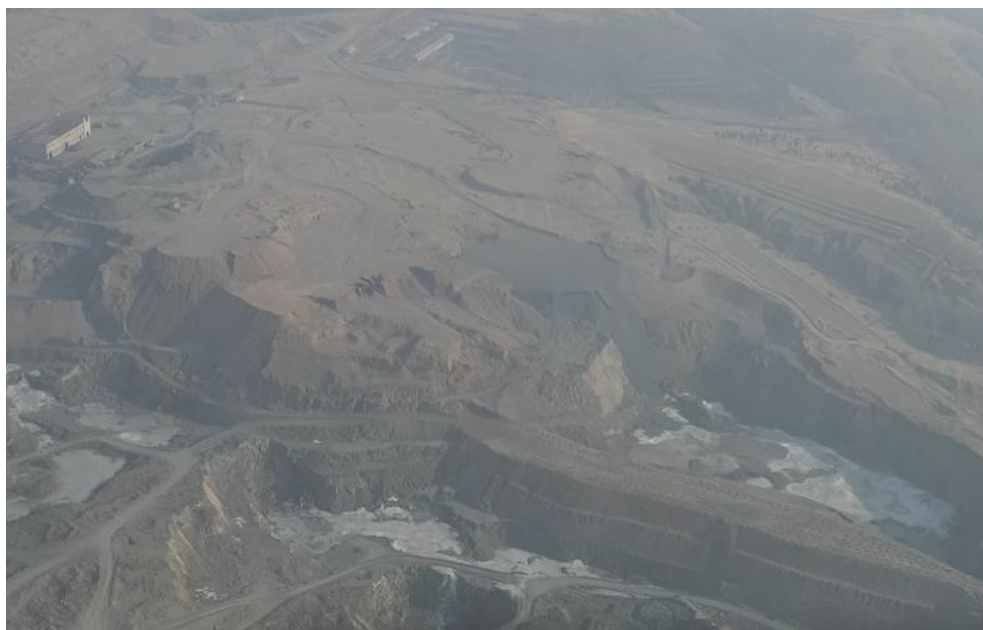
根据现场调查,十八台铁矿已治理区,还需要进一步整平、覆土。

已治理区，还需要进一步整平、覆土。

(1) 整平，对治理区地貌不协调地段进行整平，工程量 5890 m<sup>3</sup>。

(2) 覆土，整平后进行覆土，覆土厚度为 0.5m，覆土工程量为 3230m<sup>3</sup>。
