宁城县内蒙古赫源膨润土科技有限公司  
膨润土矿 2026 年度  
矿区生态修复计划书

内蒙古赫源膨润土科技有限公司

二〇二六年四月

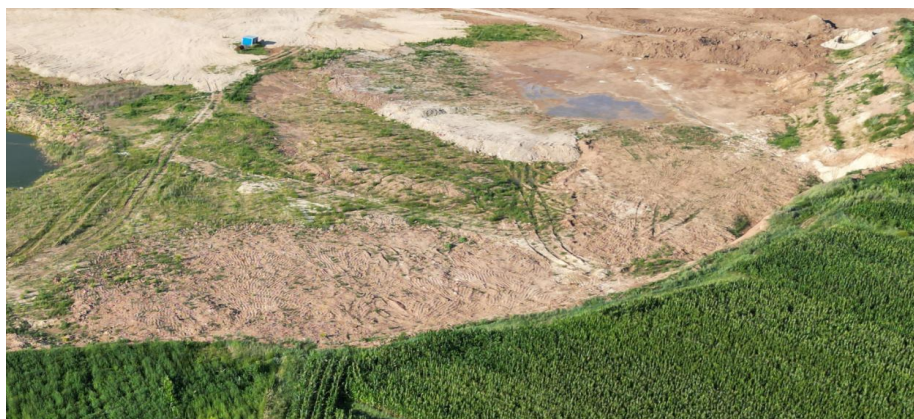
照片4-1 露天采场

露天采场位于矿区东部，面积15876m<sup>2</sup>。采场呈不规则形状，北部近似椭圆形，南部近似长方形。露天采场台阶式开采，共形成一级台阶，位于采场东侧边坡。采场开采标高643.13m-619.32m，采场西部边坡高3-12.5m，坡角20°-40°，采场东部形成一级台阶，台阶高2-13m，坡角30°-45°（见照片4-1）。

露天采场现状地质灾害不发育，边坡基本稳定。

矿山开采已揭露地下水水体，现状露天采场底部已见出露水体，露天采场破坏地下含水层结构。

露天采场面积15876m<sup>2</sup>。采场呈不规则形状，北部近似椭圆形，南部近似长方形。露天采场台阶式开采，共形成一级台阶，位于采场东侧边坡。采场开采标高643.13m-619.32m，采场西部边坡高3-12.5m，坡角20°-40°，采场东部形成一级台阶，台阶高2-13m，坡角30°-45°。露天采场大面积开挖，使山体破碎，破坏了原生地形地貌景观。

露天采场面积15876m<sup>2</sup>。破坏土地类型有旱地10940m<sup>2</sup>，裸地4936m<sup>2</sup>。

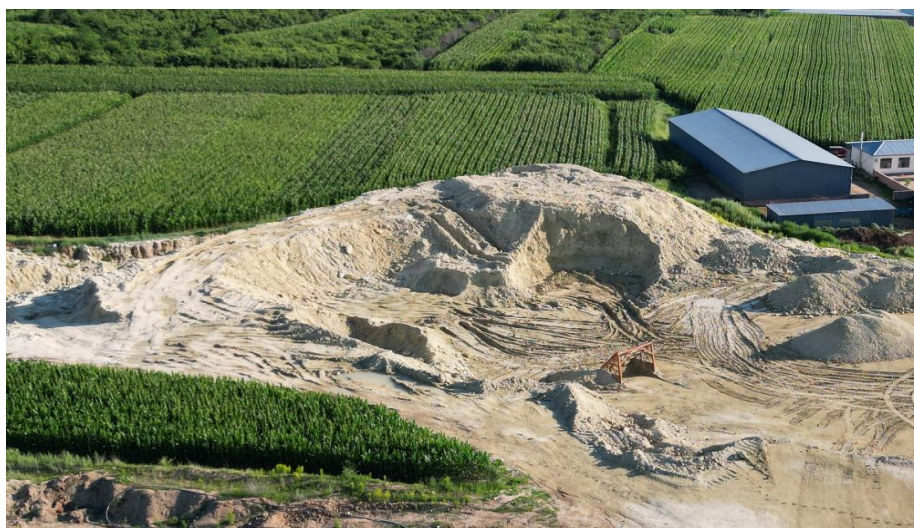
照片4-2 料堆场

堆料场位于整个矿区，面积48060m<sup>2</sup>。堆料场内用于堆放采出的膨润土矿。料堆高2-10m，坡角20°-40°（见照片4-2）。

堆料场现状地质灾害不发育，场内料堆边坡基本稳定。

堆料场位于地表之上，未破坏地下含水层结构。

堆料场面积48060m<sup>2</sup>。料堆高2-10m，坡角20°-40°。堆料场内料堆大面积堆放，破坏了原生地形地貌景观，与周围地形地貌景观不协调。

堆料场面积48060m<sup>2</sup>。破坏土地类型有旱地494m<sup>2</sup>，裸地47566m<sup>2</sup>。

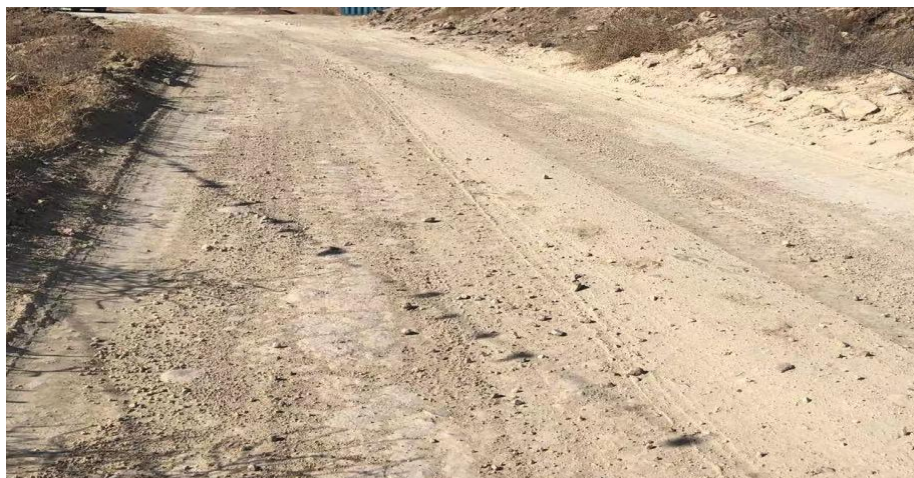
照片 4-3 矿区道路

矿区道路面积  $583\text{m}^2$ ，与乡村道路相接，道路宽  $5\text{m}$ ，长  $112\text{m}$ ，场地的建设直接破坏了原生的地形地貌景观（见照片 4-3）

矿区道路现状地质灾害不发育。

矿区道路位于地表之上，未破坏地下含水层结构。

矿区道路占地面积 $583\text{m}^2$ ，与乡村道路相接，道路宽 $5\text{m}$ ，长 $112\text{m}$ ，场地的建设直接破坏了原生的地形地貌景观。

矿区道路破坏土地类型旱地 $163\text{m}^2$ ，有林地 $41\text{m}^2$ ，裸地 $379\text{m}^2$ 。
