宁城县山河达硅石矿  
**2026 年度矿区生态修复计划**

赤峰市辽原矿业有限公司

二〇二六年一月

# 第一章 上一年度矿区生态修复情况总结

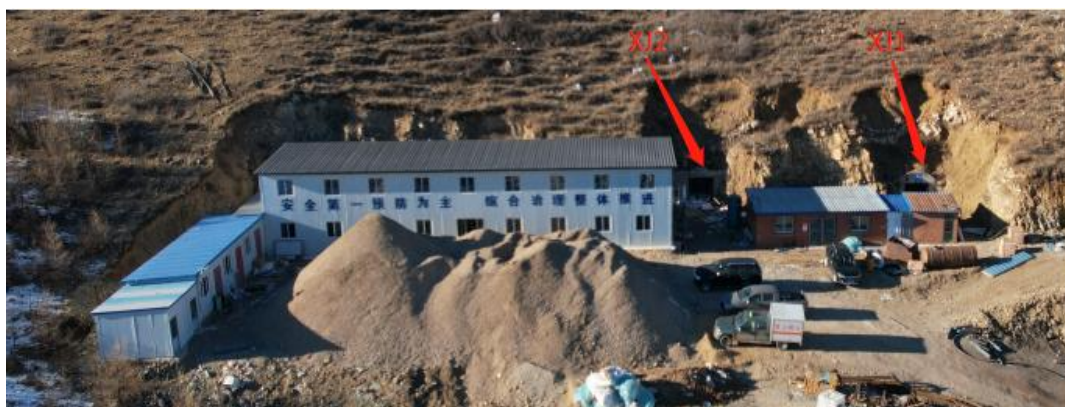
E-斜井工业场地位于 E-选矿工业场地西侧，占地面积 1988m<sup>2</sup>，场地内包括 XJ1、XJ2、机修车间、员工宿舍和库房。XJ1 硐口标高 1528m，硐口规格 2.2m×1.8m，斜硐深度 69m，方位为 310°；XJ2 硐口标高 1528m，硐口规格 2.2m×1.8m，斜硐深度 48m，方位为 310°，斜井现已兼做通风井及安全出口使用。机修车间、员工宿舍和库房等建筑设施建筑面积 378m<sup>2</sup>，建筑高度 3~6m；场地建设期间建筑用料堆放于场地内，堆积高度 2~4m，堆积坡度约 40°，堆积方量约 2360m<sup>3</sup>；场地后缘存在切坡，切坡长度 80m，高度 2~4，切坡坡度约 40~55°。场地的建设破坏了原有地形地貌景观（见照片 1-1）。

照片 1-1 斜井工业场地

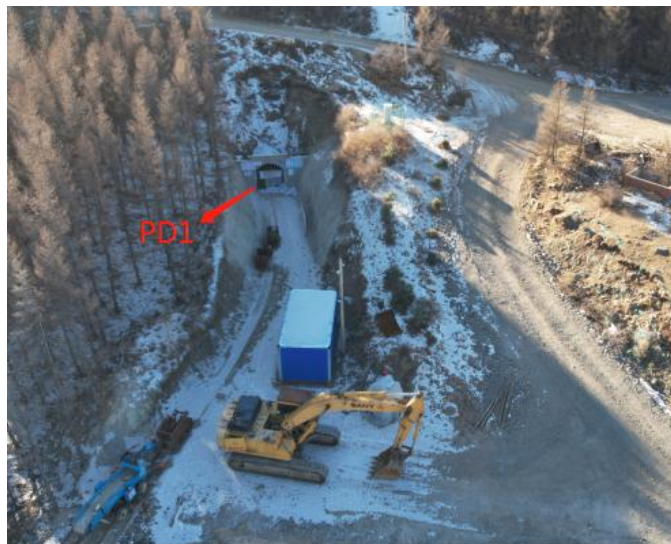
E-平硐 1 工业场地位于 E-选矿工业场地东侧，占地面积 566m<sup>2</sup>，硐口规格为 2.2m×2.2m，硐口标高 1500m，硐口后缘存在切坡，长约 4m、高 3m，坡度 30-60°。硐口与平硐 1 废石场有一条马道相连，马道长约 43m，两侧形成了切坡，切坡总长 32m，高 0.5-3m，坡度 30-75°，场地的建设破坏了原有地形地貌景观（见照片 1-2）。

照片 1-2 E-平硐 1 工业场地

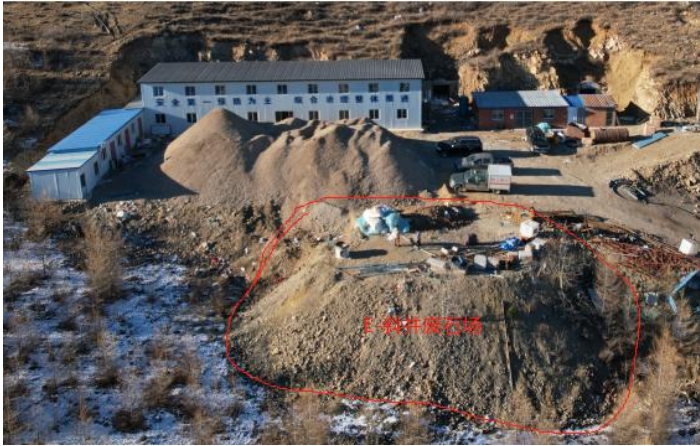
E-斜井废石场位于 E-斜井工业场地南侧，占地面积 379m<sup>2</sup>，废石场上

部现已形成平台,堆放高度 1-5m,堆放坡角 20-45°,现状堆放废石量 1365m<sup>3</sup>,斜井废石场的废石直接堆放于地表,其形成的人工堆积地貌破坏了原有的地形地貌景观(见照片 1-3,见图 1-2)。

照片 1-3 斜井废石场

| 年份 | 治理场地名称 | 面积（m <sup>2</sup> ） | 主要措施 | 主要工程量 |
|---|---|---|---|---|
| | E-斜井废石场 | 379 | 清运（m <sup>3</sup> ） | 1365 |
| | | | 覆土整平（m <sup>3</sup> ） | 114 |
| | | | 撒播种草（m <sup>2</sup> ） | 379 |

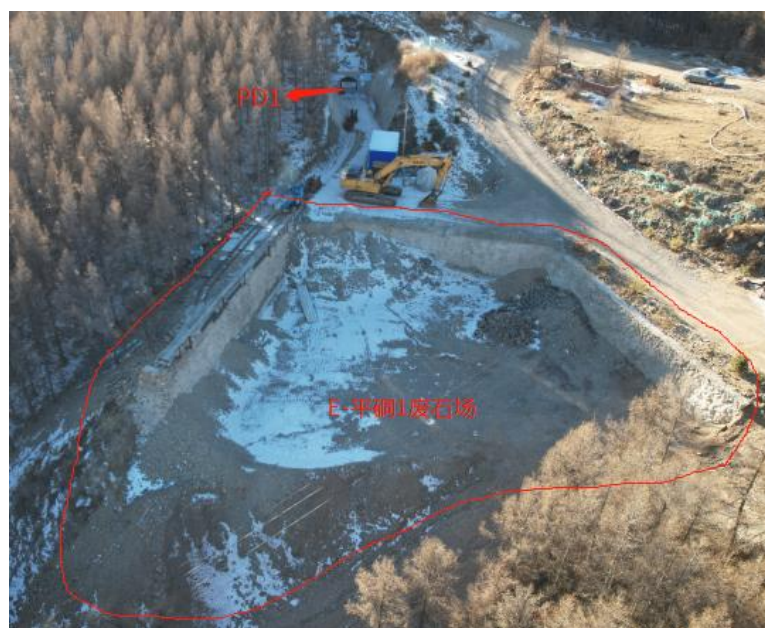
E-平硐 1 废石场位于 E-平硐 1 工业场地的北东侧, 占地面积 1251m<sup>2</sup>, 废石场周围砌筑浆砌石护坡, 高度 1~3m, 坡度近似垂直; 废石堆积高度 1~3m, 堆积坡度约 35°, 堆积方量约 690m<sup>3</sup>。平硐 1 废石场的废石直接堆放于地表, 其形成的人工堆积地貌破坏了原有的地形地貌景观(见照片 1-4, 见图 1-3)。

照片 1-4 E-平硐 1 废石场

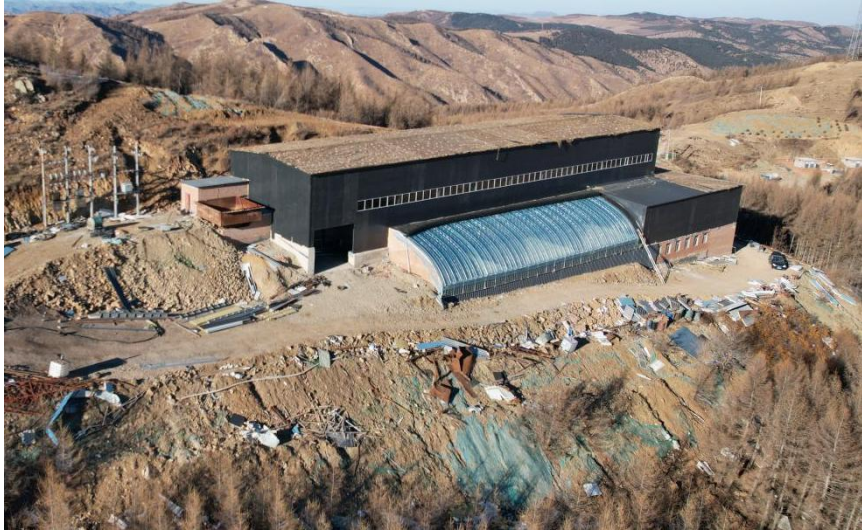
E-选矿工业场地位于 E-斜井工业场地北东侧，面积约 7904m<sup>2</sup>。选矿厂建筑面积 1680m<sup>2</sup>，建筑高度 6m，选矿厂处于改建过程中，尚未投入使用。建筑后缘存在切坡，切坡长约 102m、高 2-5m，坡度约 50°；场地前缘堆坡长度约 178m，堆积高度 2~4m，堆积坡度约 40°。场地的建设破坏了原有地形地貌景观（见照片 1-5）。

照片 1-5 E-选矿工业场地

| | E-选矿工业场地 | 2570 | 垫坡整形（m <sup>3</sup> ） | 306 |
| | | | 修坡整形（m <sup>3</sup> ） | 356 |
| | | | 覆土整平（m <sup>3</sup> ） | 771 |
| | | | 撒播种草（m <sup>2</sup> ） | 2570 |

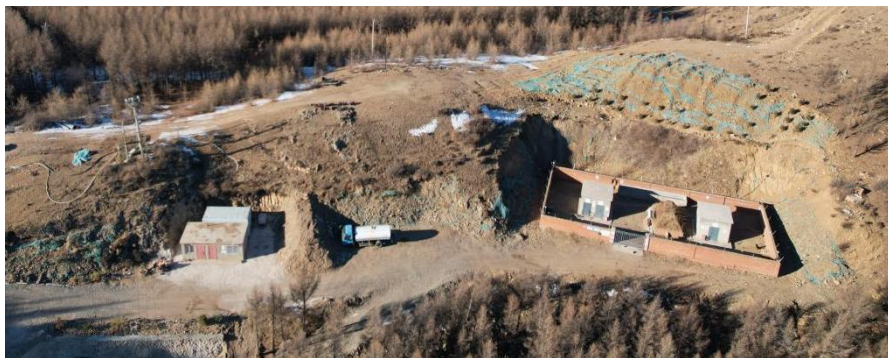
E-炸药库位于 E-平硐 1 废石场北东侧，占地面积  $2434\text{m}^2$ 。场地内设有炸药库及雷管库、值班室，建筑物为 3 座砖砌结构平房，建筑物面积  $87\text{m}^2$ 、高度  $3\text{m}$ 。炸药库外围设有砖砌围墙，围墙长度  $15\text{m}$ 、厚度  $0.24\text{m}$ 、高度  $1.8\text{m}$ ；场地的建设形成了切坡，切坡长  $154\text{m}$ ，高  $2\sim 4\text{m}$ ，坡度约  $40^\circ$ ；场地南侧堆坡长度  $43\text{m}$ ，堆坡高度  $1\sim 3\text{m}$ ，坡度约  $40^\circ$ 。场地的建设破坏了地形地貌景观和植被（见照片 1-6）。

照片 1-6 E-炸药库

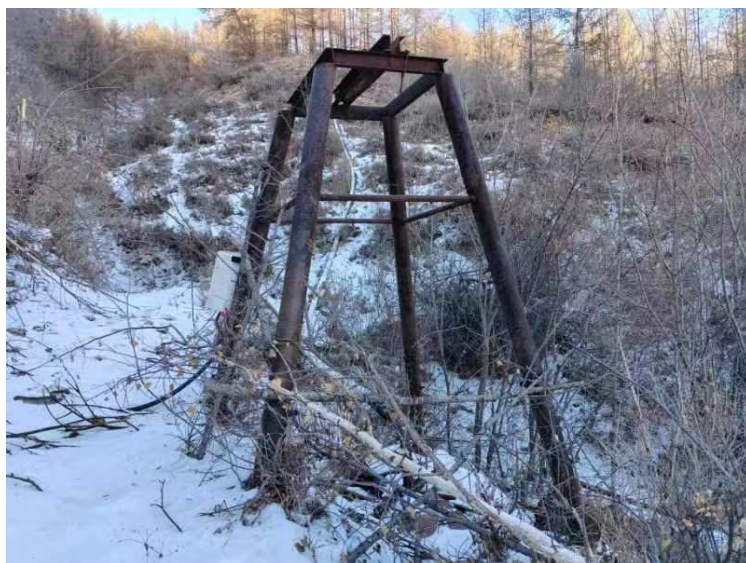
E-民采竖井位于东采区北东侧矿区范围外，为前期民采形成，占地面积  $66\text{m}^2$ ，E-民采竖井井口标高  $1430\text{m}$ ，井口规格  $1.8\text{m}\times 1.8\text{m}$ ，井深  $26\text{m}$ ；

建设场地位于平坦，无切坡。场地的建设使原有的地貌景观受到了破坏（见照片 1-7）。

照片 1-7 E-民采竖井

| 年份 | 治理场地名称 | 面积（m <sup>2</sup> ） | 主要措施 | 主要工程量 |
|---|---|---|---|---|
| | E-民采竖井 | 63 | 回填（m <sup>3</sup> ） | 77.76 |
| | | | 封堵（m <sup>3</sup> ） | 20.92 |
| | | | 覆土整平（m <sup>3</sup> ） | 33 |
| | | | 栽植松树（株） | 17 |

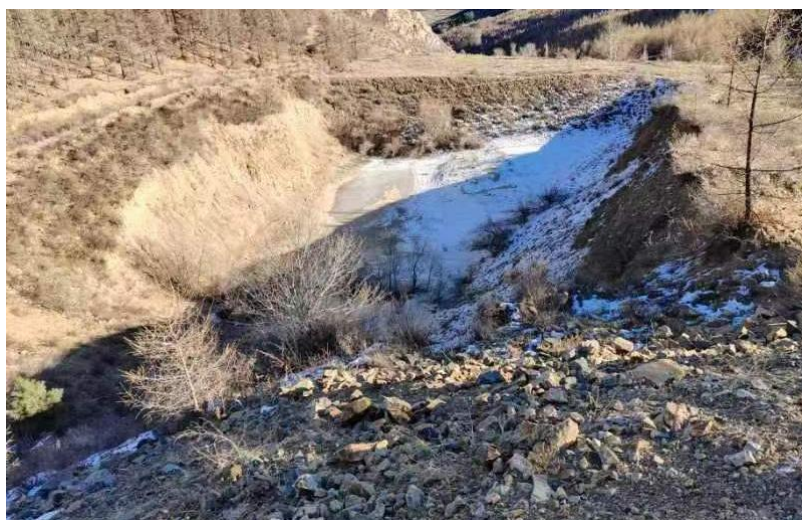
E-民采坑位于东采区北东侧矿区范围外 E-民采竖井北侧，为前期民采形成，呈矩形展布，民采坑长 102m，宽 54m，面积约 4838m<sup>2</sup>。采坑呈深凹状，采坑深度约 6~8m，边坡坡度约 50~65°，采坑挖方量约 11980m<sup>3</sup>。露天开采挖损地表，破坏地表植被影响地形地貌景观（见照片 3-8，见图 1-4）。

照片 1-8 E-民采坑

| 年份 | 治理场地名称 | 面积（m <sup>2</sup> ） | 主要措施 | 主要工程量 |
|---|---|---|---|---|
| | E-民采坑 | 4838 | 回填（m <sup>3</sup> ） | 11980 |
| | | | 石方整平（m <sup>3</sup> ） | 1451 |
| | | | 覆土整平（m <sup>3</sup> ） | 1451 |
| | | | 撒播种草（m <sup>2</sup> ） | 4838 |

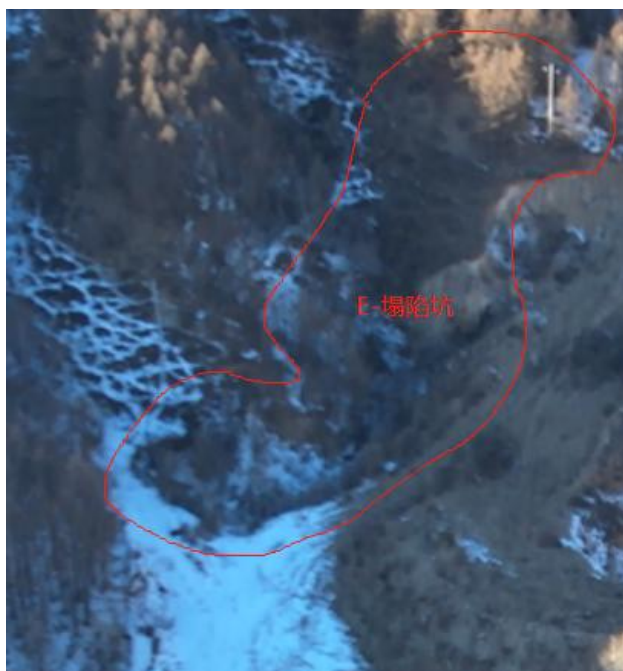
E-民采塌陷坑位于东采区北东侧矿区范围外 E-民采竖井北侧，为前期民采行为井巷工程引发地表塌陷；现状塌陷坑已达到沉稳状态，形成塌陷坑面积 1406m<sup>2</sup>，最大深度 3.8m，塌陷坑容积约 2980m<sup>3</sup>；根据调查走访，塌陷坑形成时间为 2004 年前后，据了解塌陷灾害并未造成人员、机械和财产损失。现状形成的地面塌陷区未进行回填治理，现状无新增地面塌陷。由井巷工程引发的地面塌陷坑破坏了原生地形地貌景观整体的和谐度，破坏了原始地形地貌景观（见照片 1-9，见图 1-5）。

照片 1-9 E-民采塌陷坑

| 年份 | 治理场地名称 | 面积（m <sup>2</sup> ） | 主要措施 | 主要工程量 |
|---|---|---|---|---|
| | E-民采塌陷坑 | 1406 | 回填（m <sup>3</sup> ） | 2980 |
| | | | 石方整平（m <sup>3</sup> ） | 422 |
| | | | 覆土整平（m <sup>3</sup> ） | 703 |
| | | | 撒播种草（m <sup>2</sup> ） | 352 |

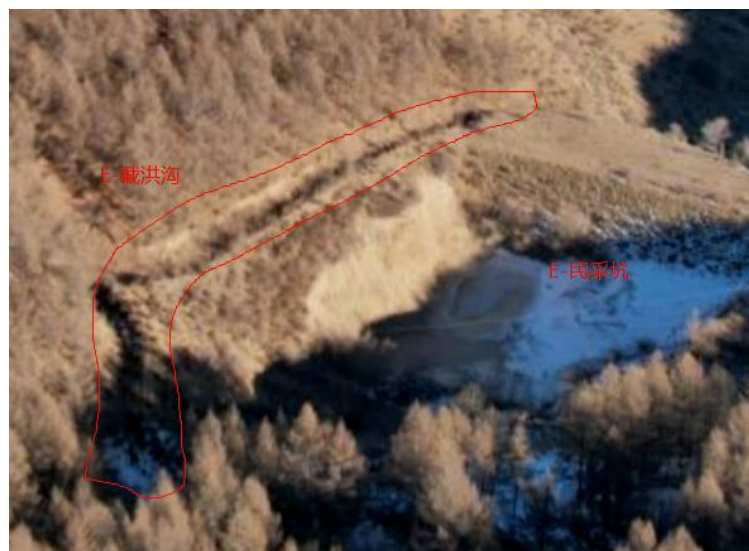
E-截洪沟位于东采区北东侧矿区范围外 E-民采坑东侧，为前期民采形成，截洪沟长度约 154m，平均宽度约 3m，深度 1~2m，面积 462m<sup>2</sup>，挖方量 690m<sup>3</sup>。截水沟挖损地表，破坏地表植被影响地形地貌景观(见照片 3-10)。

照片 3-10 E-截洪沟

| | E-废弃截洪沟 | | 462 | 回填 (m³) | 690 |
| | | | | 覆土整平 (m³) | 139 |
| | | | | 撒播种草 (m²) | 462 |

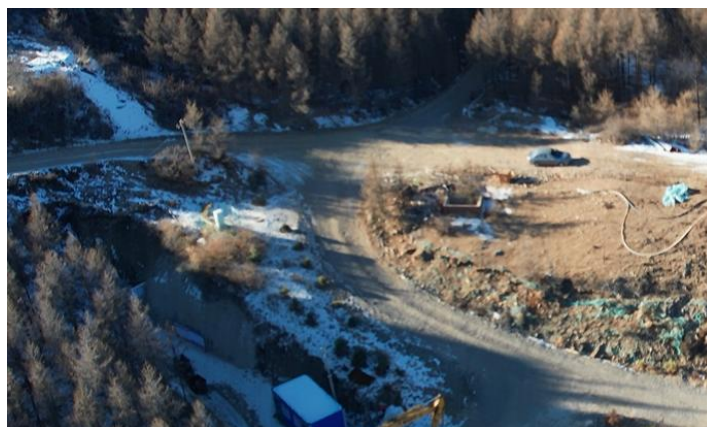
东采区现状已开拓道路总长 2032m，路面宽约 3m，均为土质路面，占地面积为 6096m<sup>2</sup>。部分矿区道路存在切坡及垫坡，切坡路段长 508m，高 1~2m，坡度约 40°；堆坡长度 425m，堆坡高度 1~3m，坡度约 40°。场地的建设使原有的地貌景观受到了破坏（见照片 1-11）。

照片 1-11 E-矿区道路

| | E-矿区道路 | 1500 | 清运（m <sup>3</sup> ） | 1016 |
| | | | 垫坡整形（m <sup>3</sup> ） | 1016 |
| | | | 覆土整平（m <sup>3</sup> ） | 450 |
| | | | 撒播种草（m <sup>2</sup> ） | 1500 |

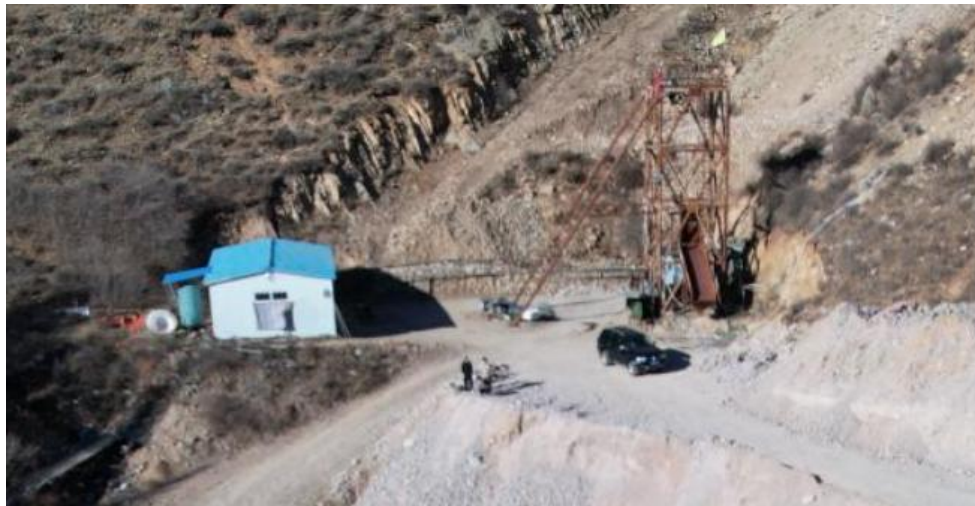
竖井工业场地位于竖井废石场北侧，占地面积 1016m<sup>2</sup>，主要包括竖井 SJ1（井口规格：3m×3m，井深 20m，井口标高 1428m）、平硐 PD7（硐口规格：1.8m×1.8m，平硐深度 46m，硐口标高 1428m）、卷扬机房、值班

室等建筑设施。建筑高度约 3m，建筑面积 87m<sup>2</sup>，为彩钢结构；井口的开挖形成了切坡，切坡长约 50m、高约 2m，坡度约 55~70°。场地的建设破坏了原有地形地貌景观（见照片 1-12）。

照片 1-12 竖井工业场地

| | W-竖井工业场地 | 1016 | 回填（m <sup>3</sup> ） | 227 |
| | | | 封堵（m <sup>3</sup> ） | 49.5 |
| | | | 拆除、清运（m <sup>3</sup> ） | 52.2 |
| | | | 垫坡整形（m <sup>3</sup> ） | 100 |
| | | | 覆土整平（m <sup>3</sup> ） | 305 |
| | | | 撒播种草（m <sup>2</sup> ） | 1016 |

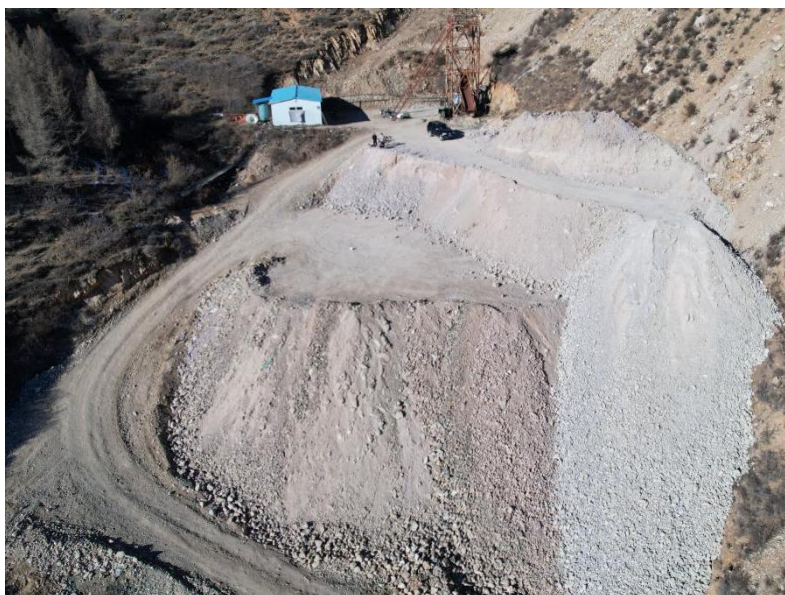
W-竖井废石场位于 W-竖井工业场地南侧，占地面积 2194m<sup>2</sup>，废石顺坡堆放，单层堆放高度 6~16m，堆放坡角 45°，现状堆放废石 21664m<sup>3</sup>，废石直接堆放于地表，其形成的人工堆积地貌破坏了原有的地形地貌景观（见照片 1-13、图 1-6）。

照片 1-13 竖井废石场

| | W-竖井废石场 | | 2194 | 清运 (m³) | 26926 |
| | | | | 覆土整平 (m³) | 658 |
| | | | | 撒播种草 (m²) | 2194 |

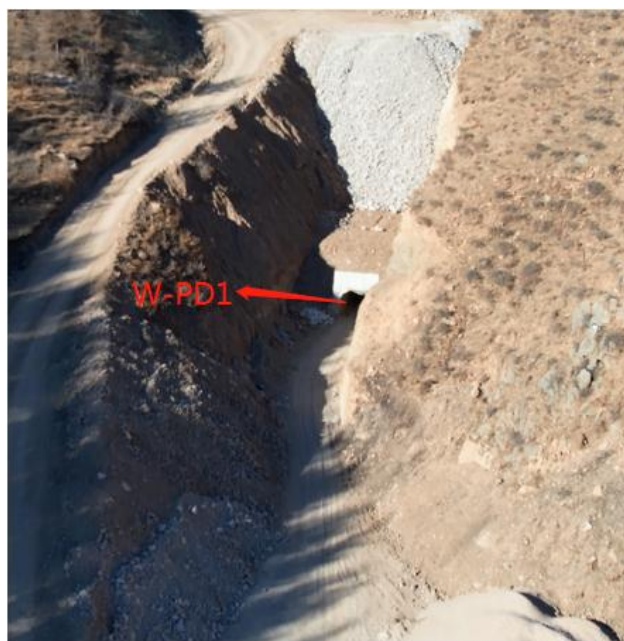
W-平硐 1 工业场地位于 W-民采坑 3 南侧，占地面积 1403m<sup>2</sup>。场地内含一眼平硐（PD1），硐口规格：3m×3m，硐口标高：1370m，硐口已进行混凝土砌筑。硐口与平硐 1 废石场有一条马道相连，马道长约 70m，两侧形成了切坡，切坡总长 70m，高 8-13m，坡度 60-75°，场地的建设破坏了原有地形地貌景观（见照片 1-14）。

照片 1-14 W-平硐 1 工业场地

| | W-平硐 1 工业场地 | | / | 清理危岩体 (m³) | 263 |

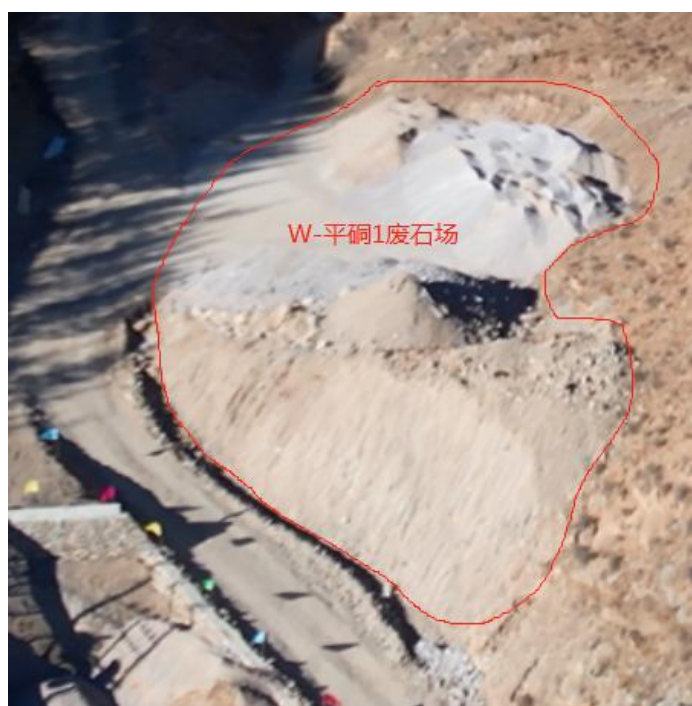
W-平硐 1 废石场位于 W-平硐 1 工业场地南侧，占地面积 2016m<sup>2</sup>，废石单层堆放，堆放高度 2~6m，堆放坡角 45°，现状堆放废石 5623m<sup>3</sup>；废石场东侧切坡长度约 75m，坡度 40~55°。废石直接堆放于地表，其形成的人工堆积地貌破坏了原有的地形地貌景观（见照片 1-15、图 1-7）。

照片 1-15 竖井废石场

| | W-平硐 1 废石场 | | 2016 | 清运 (m³) | 5623 |
| | | | | 覆土整平 (m³) | 605 |
| | | | | 撒播种草 (m²) | 2016 |

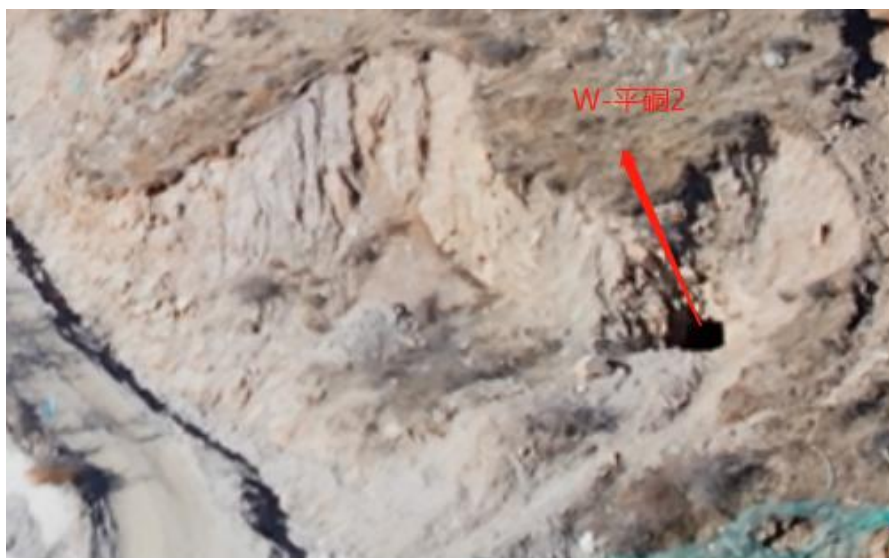
W-平硐 2 位于 W-办公生活区北东侧，为前期民采形成，占地面积 408m<sup>2</sup>。平硐 2 硐口规格：1.5m×1.5m，平硐深度约 26m，硐口标高 1340m；场地的建设形成了切坡，切坡长 44m，坡角 40-55°，边坡高度 2-6m；场地堆坡长度 16m，高度约 1~3m，坡角 40-55°。场地的建设破坏了原有的地形地貌景观（见照片 1-16）。

照片 1-16 W-平硐 2

| | W-平硐 2 | | 408 | 回填 (m³) | 45 |
| | | | | 封堵 (m³) | 4.5 |
| | | | | 垫坡整形 (m³) | 88 |
| | | | | 覆土整平 (m³) | 122 |
| | | | | 撒播种草 (m²) | 408 |

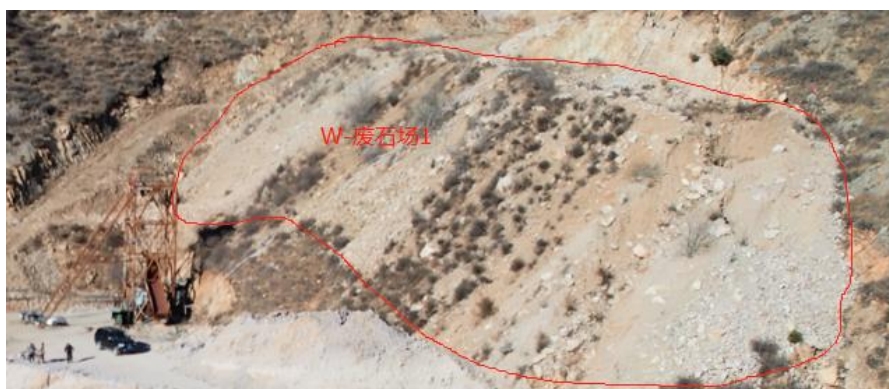
W-废石场 1 位于 W-竖井工业场地东侧，占地面积 2115m<sup>2</sup>，废石顺坡堆放，堆放高度 10m，堆放坡角 45°，现状堆放废石 11060m<sup>3</sup>，废石直接堆放于地表，其形成的人工堆积地貌破坏了原有的地形地貌景观（见照片 1-17、图 1-8）。

照片 1-17 W-废石场 1

| | W-废石场 1 | | 2115 | 清运 (m³) | 11060 |
| | | | | 覆土整平 (m³) | 635 |
| | | | | 撒播种草 (m²) | 2115 |

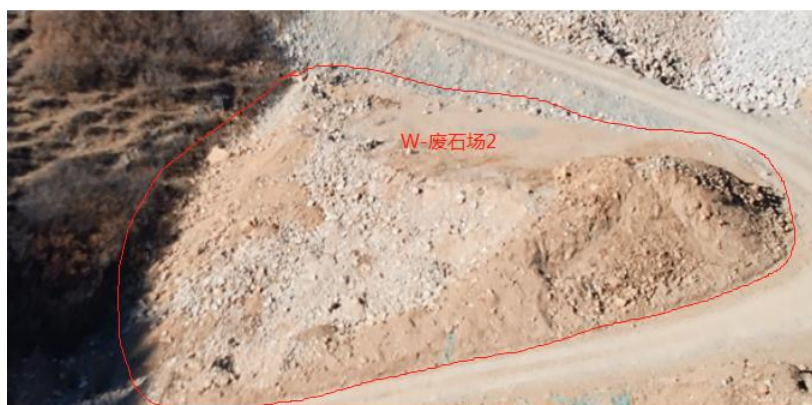
W-废石场 2 位于 W-民采坑 3 西侧，占地面积 900m<sup>2</sup>，废石顺坡堆放，堆放高度 2~5m，堆放坡角 40°，现状堆放废石 2200m<sup>3</sup>，废石直接堆放于地表，其形成的人工堆积地貌破坏了原有的地形地貌景观（见照片 1-18、图 1-9）。

照片 1-18 W-废石场 2

| | W-废石场 2 | | 900 | 清运 (m³) | 2200 |
| | | | | 覆土整平 (m³) | 270 |
| | | | | 撒播种草 (m²) | 900 |

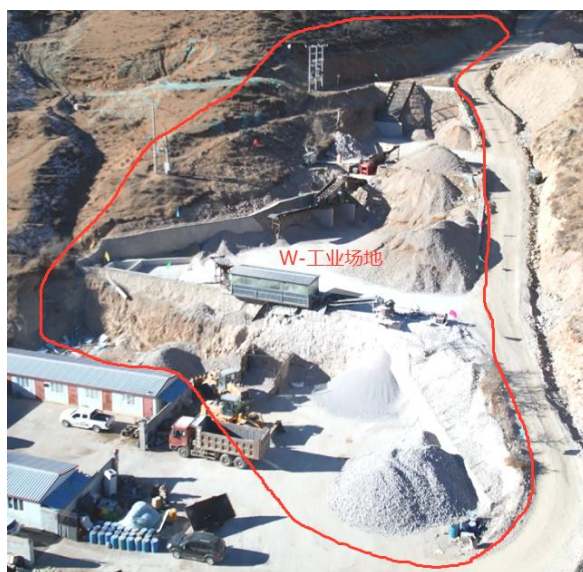
场地位于 W-办公生活区北西侧，占地面积 4919m<sup>2</sup>，场地用于倒矿、破碎、临时储存矿石及运输。场地分为三个平台，一平台用于倒矿运输、二平台用于筛选、三平台内放置运输加工料的皮带设备，场地建设形成了切坡，切坡长 180m，高 1-3m，坡度 30-45°，场地的建设破坏了原有地形地貌景观（见照片 1-19）。

照片 1-19 W-工业场地

| | W-工业场地 | 2399 | 拆除、清运（m <sup>3</sup> ） | 144 |
| | | | 垫坡整形（m <sup>3</sup> ） | 376 |
| | | | 覆土整平（m <sup>3</sup> ） | 720 |

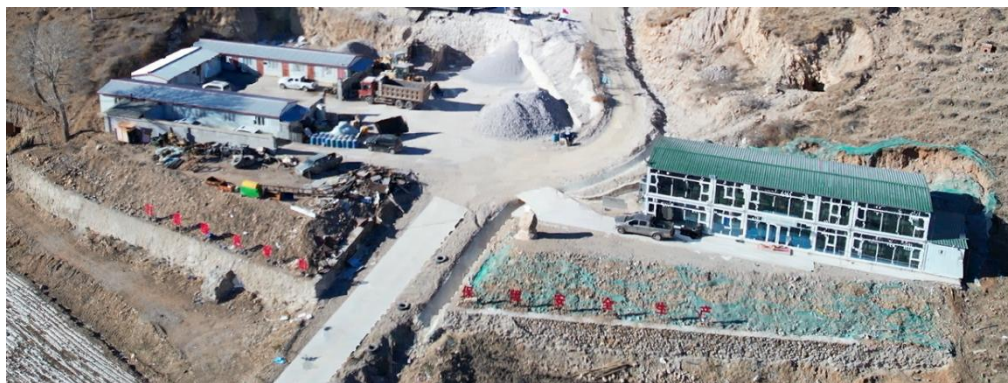
场地位于 W-工业场地南东侧，场地面积 3040m<sup>2</sup>。场地内建有库房、职工办公室、办公楼等设施；场地内建设三栋钢结构库房、职工宿舍，建筑面积 368m<sup>2</sup>，建筑高度 3m；建设钢结构办公楼一栋，建筑面积 200m<sup>2</sup>，建

筑高度 6m；建筑后缘存在切坡，切坡长约 40m、高 1~3m，坡度  $25^{\circ}$  - $60^{\circ}$ ；场地前缘存在堆坡长度 102m，堆坡高度 2~4m，坡度  $40^{\circ}$ ，底部均已砌筑浆砌石挡墙，长度 96m，高度 1.5m。场地的建设破坏了原有地形地貌景观（见照片 1-20）。

照片1-20 W-办公生活区

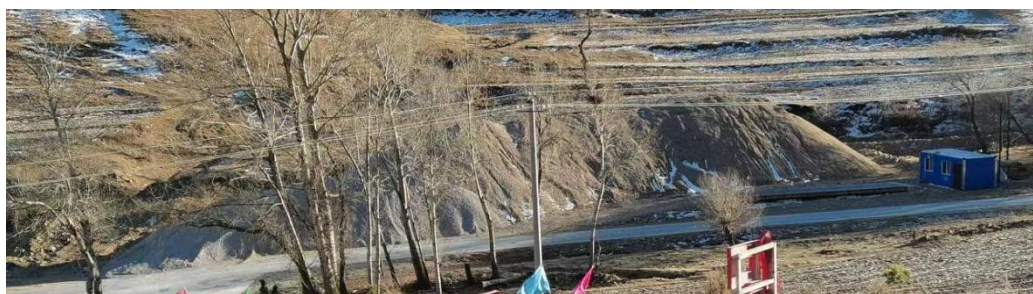
场地位于 W-办公生活区南侧，占地面积  $1321\text{m}^2$ ，矿石堆放高度 3~6m，堆放坡角  $50^{\circ}$ ，现状堆放量  $4680\text{m}^3$ ；场地北西侧建设钢结构地磅房一处，建筑面积  $17\text{m}^2$ ，建筑高度 3m；矿石直接堆放于地表，其形成的人工堆积地貌破坏了原有的地形地貌景观（见照片 1-21、图 1-10）。

照片 1-21 W-料堆

| W-料堆 | 1321 | 拆除、清运（m <sup>3</sup> ） | 10.2 | |
| | | 覆土整平（m <sup>3</sup> ） | 396 | |
| | | 撒播种草（m <sup>2</sup> ） | 1321 | |

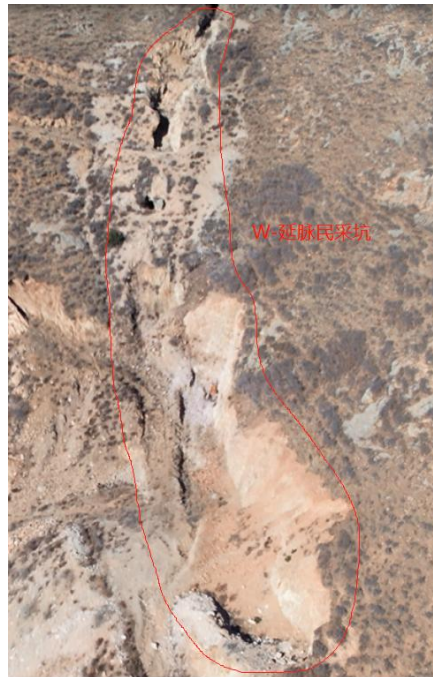
W-沿脉民采坑位于 I<sub>Y</sub> 号矿体正上方，与 I<sub>Y</sub> 号矿体走向一致，呈近南北向条带状分布，占地面积 2938m<sup>2</sup>，为前期民采行为开采浅层地表矿体产生。沿脉民采坑宽度 6~20m，深度 2~8m，长度约 216m，边坡坡度 35~60°，挖损方量 11300m<sup>3</sup>。场地内含 4 处民采平硐（PD3、PD4、PD5、PD6），PD3 硐口标高 1480m，硐口规格 1.5m×1.5m，平巷深度 18m；PD4 硐口标高 1492m，硐口规格 1.5m×1.5m，平巷深度 12m；PD5 硐口标高 1506m，硐口规格 1.5m×1.5m，平巷深度 16m；PD6 硐口标高 1514m，硐口规格 1.5m×1.5m，平巷深度 8m；场地的建设破坏了原有地形地貌景观（见照片 1-22、图 1-11）。

图 1-22 矿石堆积方量三角网法计算成果图

| | W-沿脉民采坑 | | 2938 | 回填 (m³) | 11300 |
| | | | | 封堵 (m³) | 418 |
| | | | | 覆土整平 (m³) | 1469 |

| | | | 栽植松树（株） | 735 |

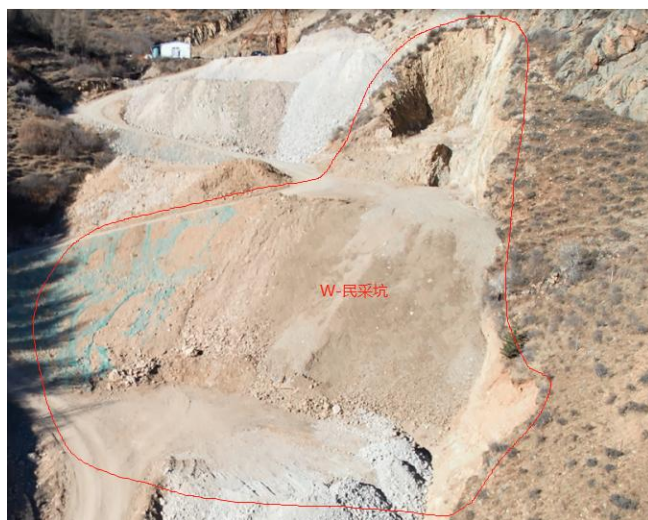
### (23) W-民采坑 3

W-民采坑 3 位于 W-平硐工业场地北侧，为前期民采行为形成，呈不规则条带状，占地面积 4220m<sup>2</sup>，采坑边坡高度 6~12m，坡角 50-80°，局部近似直立，矿山前期以对采坑进行了部分回填，回填后采坑挖方量约 9900m<sup>3</sup>；场地的建设破坏了原有的地形地貌景观（见照片 1-23、图 1-12）。

照片 1-23 W-民采坑 3

| | W-民采坑 3 | 4220 | 清理危岩体（m <sup>3</sup> ） | 503 |
| | | | 回填（m <sup>3</sup> ） | 9900 |
| | | | 覆土整平（m <sup>3</sup> ） | 1266 |
| | | | 撒播种草（m <sup>2</sup> ） | 4220 |

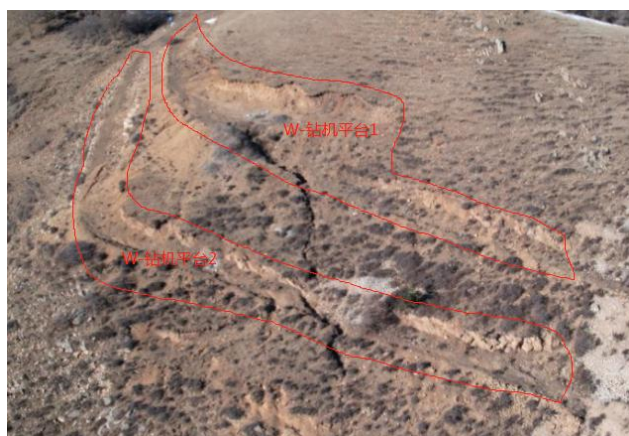
场地紧邻 W-钻机平台 1，场地内含有平台及一段供钻机通行的道路，钻机平台长轴约 12m，宽轴约 8m，深度 0.5-1m，坡度 30°；场地总长约 98m，平均宽 4m，总占地面积 776m<sup>2</sup>；场地的建设破坏了地形地貌景观（见照片 1-25）。

照片 1-25 W-钻机平台 2

| | W-钻机平台 2 | | 776 | 垫坡整形 (m³) | 196 |
| | | | | 覆土整平 (m³) | 233 |
| | | | | 撒播种草 (m²) | 776 |

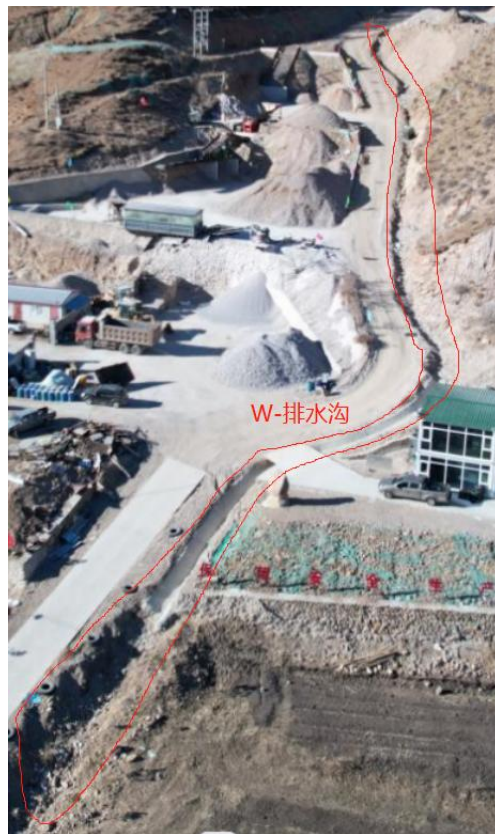
场地位于 W-办公生活区西侧，排水沟大部分为土质边沟，局部为浆砌石砌筑；排水沟长度 195m，横截面为等腰梯形（尺寸为：1.2m×0.6m×0.6m），占地面积为 294m<sup>2</sup>。场地建设破坏了地形地貌景观（见照片 1-26）。

照片 1-26 W-排水沟

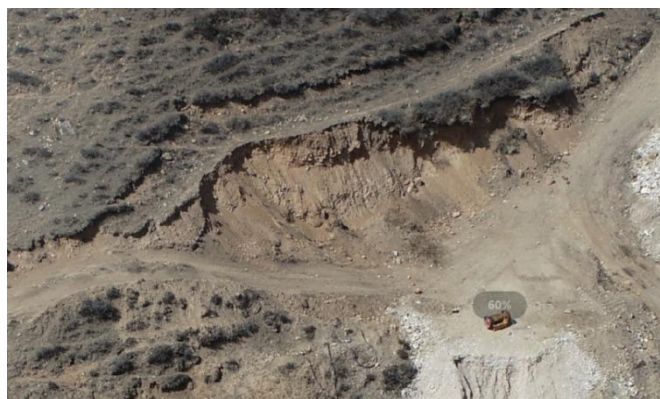
连接各个场地之间的道路、供矿石、废石、材料等运输。矿区道路为土石路，单元外长 677m，宽度 3m，占地面积 2031m<sup>2</sup>。部分路段存在切坡，切坡高度 1-3m，坡度 25°-45°，场地建设破坏了地形地貌景观（见照片 1-27）。

照片 1-27 W-矿区道路

| W-矿区道路（部分） | 1260 | 清运（m <sup>3</sup> ） | 840 | |
| | | 垫坡整形（m <sup>3</sup> ） | 840 | |
| | | 覆土整平（m <sup>3</sup> ） | 378 | |
| | | 撒播种草（m <sup>2</sup> ） | 1260 | |
