内蒙古自治区  
宁城县金兴矿业有限公司南湾子珍珠岩矿  
2026 年度绿色矿山建设计划书

宁城县金兴矿业有限公司

二〇二六年二月

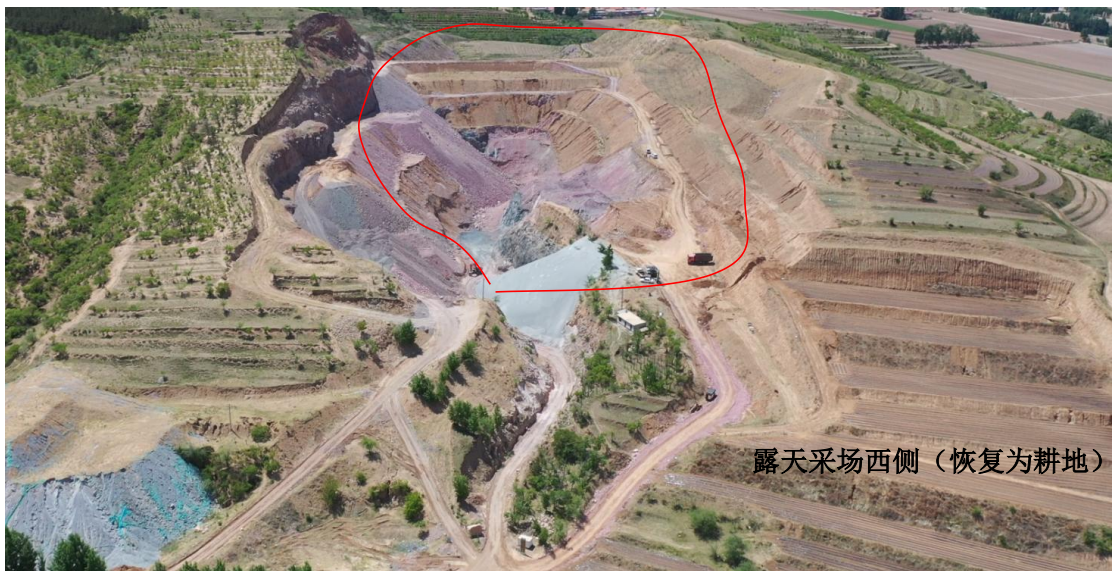
照片 3-2 露天采坑（全景）

露天采场位于评估区南侧，分布于整个矿区，且部分位于矿区范围外，呈不规则的长条状，采场长轴约 505m，宽轴约 180m 占地面积为 5.3465m<sup>2</sup>。露天采场最高标高位于东侧边坡顶部 651.9m，坑底最低标高 570.3m，最大边坡高度 81.6m，挖损体积约 168667m<sup>3</sup>(见图 3-1 三角网法计算成果)。矿山东侧现已形成 600m 台阶，西侧形成 591m 台阶，其中东侧台阶较为陡峭。现状采场底部无积水。场地的建设直接破坏了原生的地形地貌景观和植被。

露天采场西侧（恢复为耕地）

1、露天采场：对露天采场西侧平面超出矿区范围外范围进行垫坡整形，使之达到一个台阶（既 600m 台阶），使边坡规整，并对其进行覆土、恢复植被。

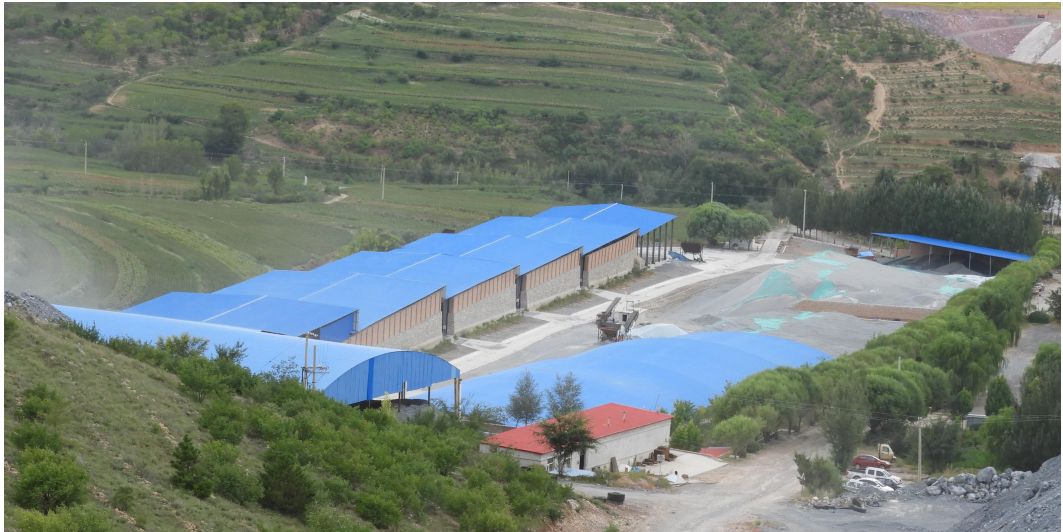
照片 3-4 1 号工业场地

5. 3394m<sup>2</sup>，场地主要用于加工珍珠岩，内设有加工设备、砖混结构的厂房、门卫及零星堆积的珍珠岩，其中建筑物占地面积为 1.9119hm<sup>2</sup>。根据现状调查，场地北侧及东侧全部进行了地面硬化，硬化面积为 1.0123hm<sup>2</sup>，且周边进行了栽树绿化。场地的建设于西侧及北侧产生长约 363m，高约 2m，坡度角 70° 的边坡，现已采用浆砌石砌筑。，场地的建设破坏原始地形地貌景观及植被。

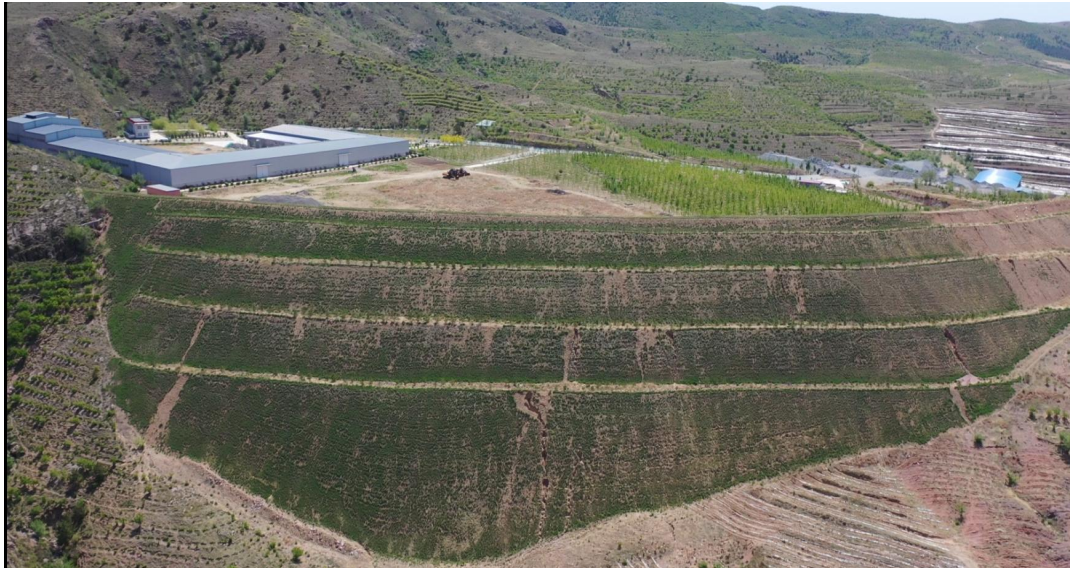
照片 3-6 2 号工业场地（整体）

2 号工业场地位于评估区最北侧，呈不规则的矩形，场地占地面积为 13.1301m<sup>2</sup>。场地前期为排渣场，经过治理后场地堆坡已分台阶恢复植被，场地顶部已成工业场地，内建设加工车间及砖混结构的休息室、仓库、宿舍、加工车间、办公楼（三层）及一处蓄水池等，建筑物总占地面积为 1.2971hm<sup>2</sup>。其

根据现状调查，场地内南侧大部分现已进行了植树绿化，北侧部分进行了地面硬化处理，硬化面积为 5.7245hm<sup>2</sup>，部分则处于裸露状态。场地依山而建，使北侧及东侧形成长约 385m，高约 2.5m，坡度角 70° 的边坡，为提高整体美观度，场地边坡现已进行了框格护坡或撒播草绿化处理。场地堆坡现已整形为 4 个台阶，台阶及堆坡均已恢复植被。2025 年度治理期对堆坡局部因降雨形成的冲蚀沟进行整形及植被恢复，场地整体较为规整。场地的建设破坏原始地形地貌景观及植被。

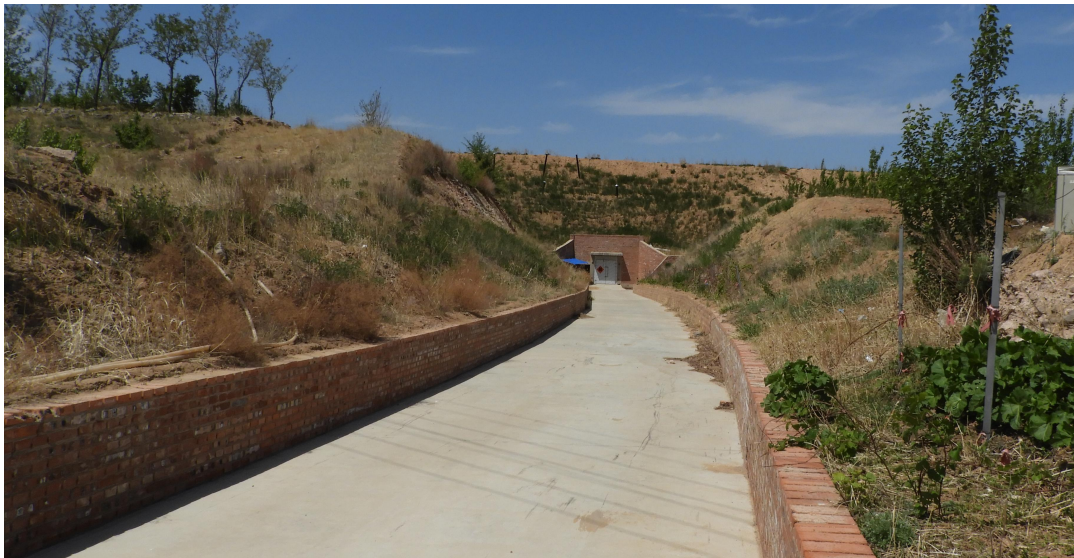
照片 3-8 2 号工业场地内仓库切坡

中仓库位于场地内最南侧，为砖混结构地下建筑物，且两边形成较大边坡，边坡长约 209m，高约 8m，坡度角 60°，经过年度治理计划书治理后边坡已基本恢复植被。

2、2 号工业场地（场地内仓库切坡）：对仓库两侧切坡进行撒播草籽。

近期对场地内仓库两侧边坡的台阶进行撒播草籽护坡，选择羊草、披碱草混播，则撒播草籽面积为 0.1566hm<sup>2</sup>。

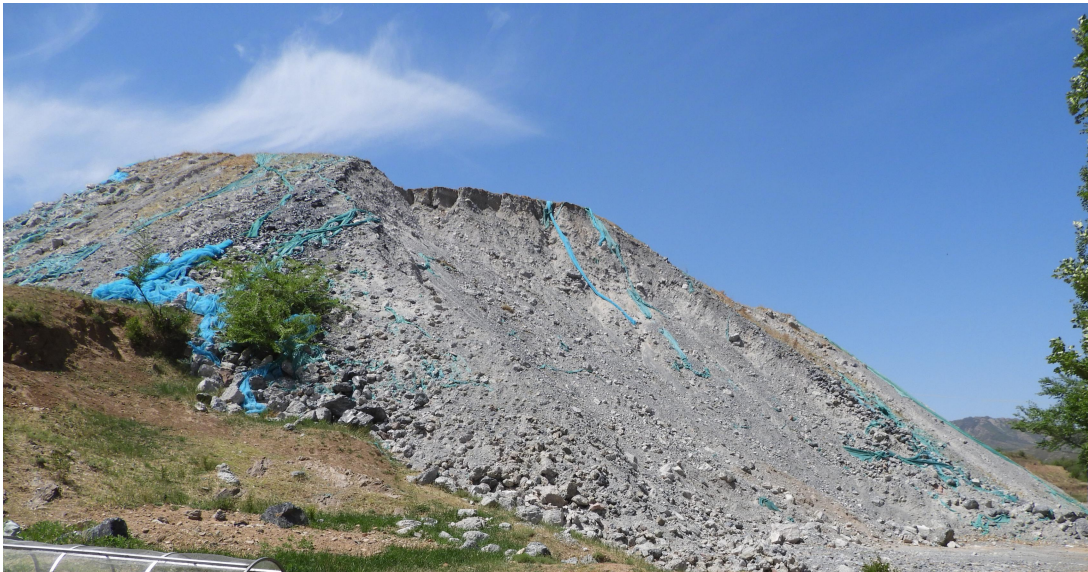
照片 3-12 料堆 3

矿山总计有三处料堆，分别位于评估区南侧（一处）及北侧（两处）其中料堆 1 及料堆 2 相距较近约 55m，料堆 3 较两处料堆较远约 682m。三处料堆总占地面积 3.2381hm<sup>2</sup>。料堆 1 位于北侧，场地呈不规则的椭圆形，占地面积为 2.4304hm<sup>2</sup>。料堆分台阶堆积，形成最大堆高 3-32m，料石边坡角 45° 左右，根据三角网法计算料石堆堆方量为 65903m<sup>3</sup>（见图 3-2）；料堆 2 位于 1 号工业场地北侧，场地呈不规则的长条形，占地面积为 0.3703hm<sup>2</sup>。形成最大堆高 4-9m，边坡角 45° 左右根据三角网法计算料石堆堆方量为 9317m<sup>3</sup>（见图 3-3）；料堆 3 位于评估区南侧，场地呈不规则的椭圆形形，占地面积为 0.4374hm<sup>2</sup>。形成最大堆高 4-15m，边坡角 50° 左右。根据三角网法计算料石堆堆方量为

12326m<sup>3</sup>（见图 3-4），料石的堆放，形成人工堆积地貌；为防止出现扬尘，2025 年度治理期对料堆采取铺盖防尘网措施，与周围地形地貌景观极不协调。

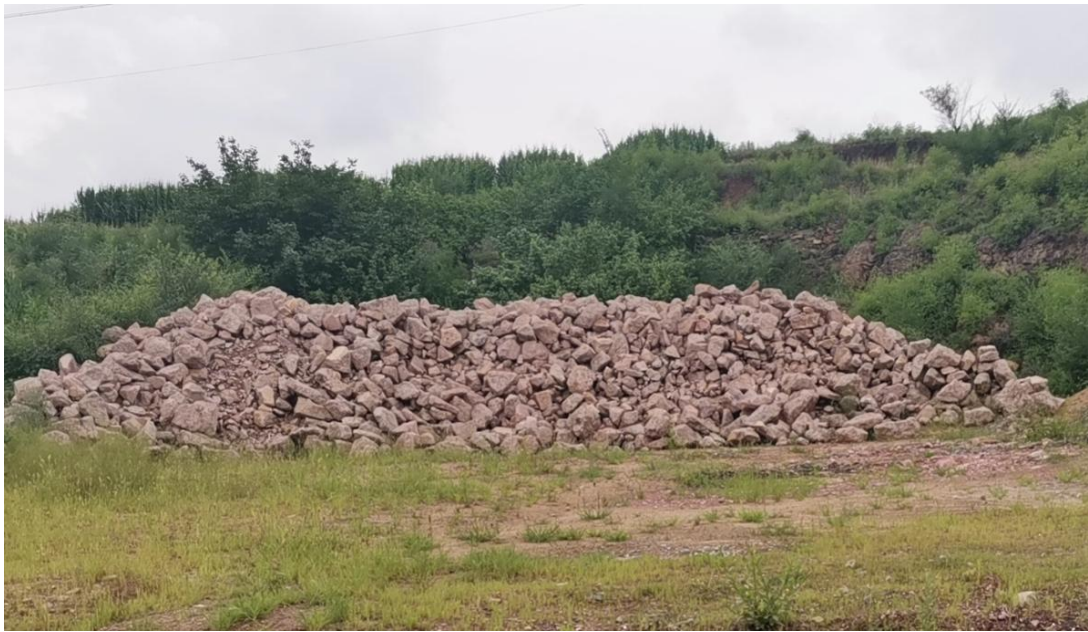
照片 3-13 废石堆

位于评估区中部，1 号工业场地西侧，场地呈不规则的椭圆形，总占地面积  $0.0214\text{hm}^2$ 。毛石堆积规模较小，形成最大堆高  $0.5\text{--}2.0\text{m}$  左右，边坡角  $30^\circ$  左右；粒径在  $30\text{--}50\text{cm}$  左右。场地堆积于平缓地带，未形成较大切坡。根据三角网法计算废石堆堆方量为  $134\text{m}^3$ （见图 3-5）；该废石临时堆积，主要用于维修场地使用，场地的建设直接破坏了原生的地形地貌景观和植被。

3、废石堆：对废石堆进行清运、覆土，种植乔木。

对场地进行清运，工程量 134m<sup>3</sup>，覆土工程量厚度 0.5m，工程量 62m<sup>3</sup>，种植乔木选择松树，株距 2m×2m，工程量为 31 株。

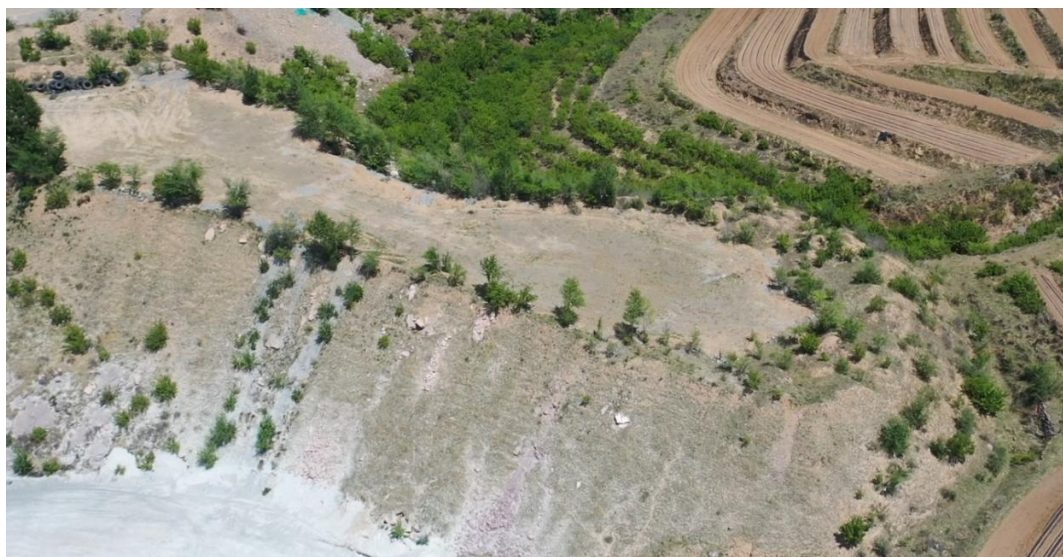
照片 3-15 挡水坝

位于矿区西北侧，1号工业场地北侧，场地呈不规则的长条状，占地面积为  $0.7170\text{hm}^2$ 。主要为矿山前期产生的碎石土堆积至此用于阻挡地表径流水汇集工业场地内，其最大堆积高度约  $10.4\text{m}$  左右，宽约  $22\text{m}$  左右，坡度角为  $40^\circ$  左右。2025 年度治理期对挡水坝坝顶及边坡已采取了撒草籽护坡措施，场地边坡部分自然恢复植被，场地的建设破坏了原始地形地貌景观及植被。

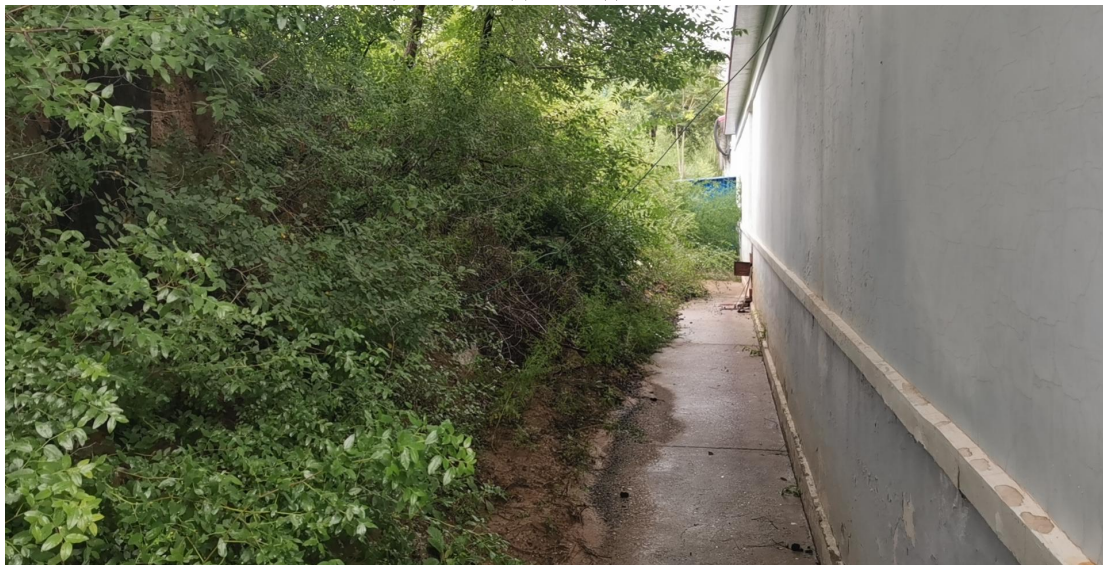
照片 3-17 办公生活区（切坡）

位于评估区中部，矿区外北侧，场地呈规则的矩形，占地面积为  $0.2576\text{hm}^2$ 。场地主要由办公室、宿舍及区外的厕所等组成，建筑物面积  $0.0914\text{m}^2$ ，高度约  $3\text{m}$  左右。场地西侧存在长约  $99\text{m}$ 、高  $1-3\text{m}$ 、坡度约为  $70^\circ$

的切坡，场地建设破坏了原始地形地貌景观及植被。

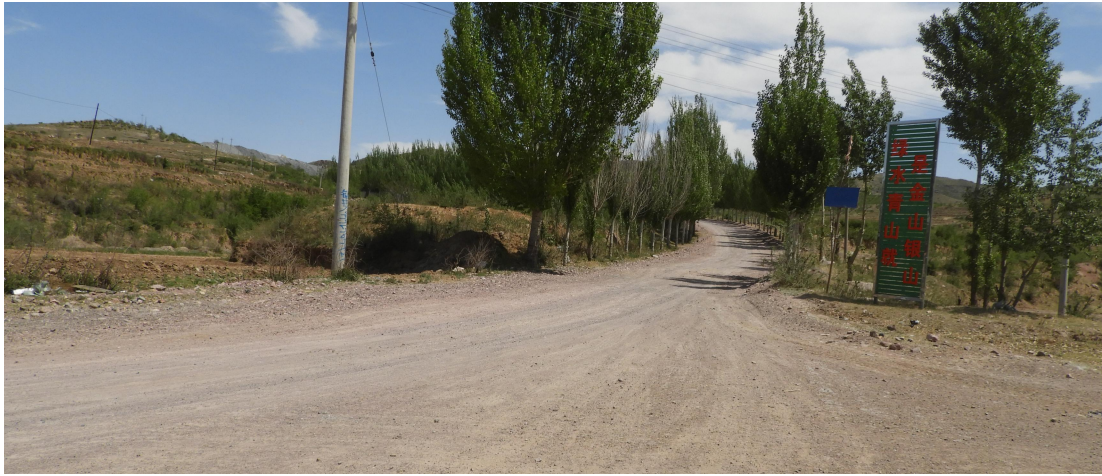
照片 3-18 矿区道路(两侧栽杨树路段)

矿区道路连接各个单元，道路总长 4765m，宽约 3-5m，占地面积为 1.9070hm<sup>2</sup>。为提高美观度，部分道路两侧已栽植杨树，部分路段存在切坡，切坡路段长约 542m，边坡高 0.4-5.0m，坡度 35-55°。其中工业场地一侧道路边坡大部分已撒播草籽绿化，料堆 1 周边路段已撒播草籽护坡，采场北侧路段已边坡整形并撒播草籽护坡，场地建设破坏了原始地形地貌景观及植被。
