# 宁城县东兴铁选厂曲家梁铁矿 2026 年度 生态修复计划书

宁城县东兴铁选厂

二〇二六年六月

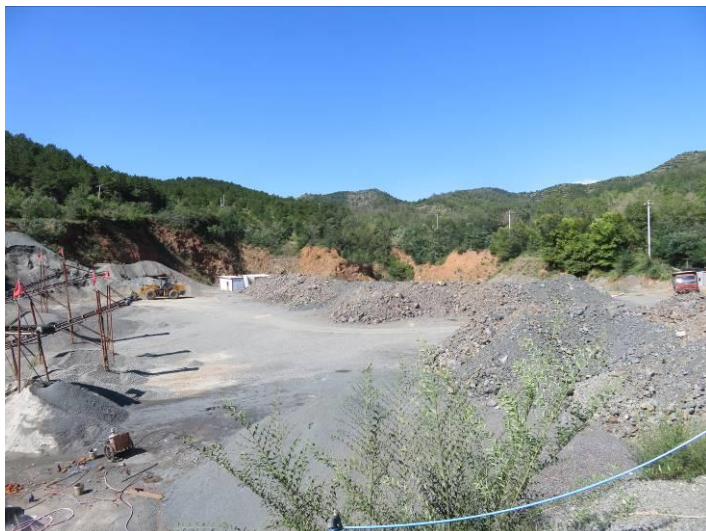
照片 3-1 1#采坑

1#采坑位于矿区内东部，面积 14904m<sup>2</sup>。采坑近似椭圆形，长 214m，宽 97m，采坑边界线不规整。矿山前期对采坑东南部进行部分回填，回填标高 778m，回填后形成一个平台，该平台现状用于矿石加工场地，见有料堆及机械设备。采坑底部西南处为平硐（PD1），井口坐标为 X=4589900.82，Y=40393334.14，标高 772m，硐口规格 3m×3m，平硐长 400m，未进行开采。采坑边坡顶部最高标高位于采坑南部，标高为 795.17m，采坑底部最低标高位于采坑西北部，标高为 770.42m，边坡高度为 3-14m，采坑填方量为 61529m<sup>3</sup>。采坑边坡较陡，坡角 40°-70°，边坡风化较强，裂隙发育。采坑采矿活动破坏了原生地形地貌景观，对原生的地形地貌景观影响和破坏程度大，对地形地貌景观影响程度较严重。见照片 3-1、3-2，方量计算三角网见图 3-1。

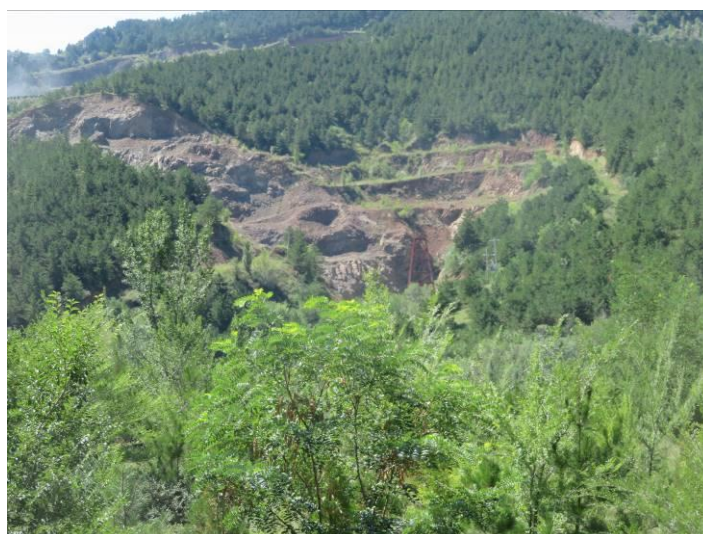
照片 3-3 2#采坑

2#采坑位于矿区内东部，面积 21040m<sup>2</sup>。采坑形状不规则，长 128m，宽 68m，采坑边界线不规整。采坑底部西南处为斜井（XJ），井口坐标为 X=4589667.96，Y=40393227.06，标高 783.9m，井口规格 3m×3m，掘进深度 20m，未进行开采。采坑呈台阶式开采，台阶高 3-27m，采坑边坡顶部最高标高位于采坑南部，标高为 847.31m，采坑底部最低标高位于采坑中部，标高为 779.47m，边坡高度为 3-24m，采坑填方量为 299978m<sup>3</sup>。采坑边坡较陡，坡角 40°-80°，边坡风化较强，局部裂隙发育。采坑采矿活动破坏了原生地形地貌景观，对原生的地形地貌景观影响和破坏程度大，对地形地貌景观影响程度严重。见照片 3-3、3-4，方量计算三角网见图 3-2。

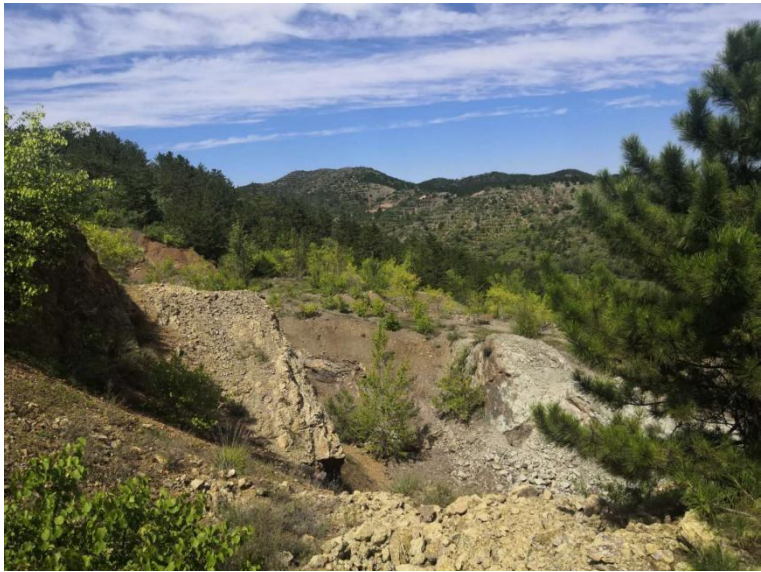
照片 3-5 1#民采坑

1#民采坑位于矿区内东部，面积 5468m<sup>2</sup>。采坑形状不规则，长 95m，宽 51m，采坑边界线较不规整。采坑顺坡开采，最高标高位于采坑南部，标高为 830.40m，最低标高位于采坑北部，标高为 788.75m，边坡高度为 2-14m，采坑填方量为 8115m<sup>3</sup>。采坑边坡较陡，坡角 30°-60°，边坡风化较强，裂隙发育。采坑采矿活动破坏了原生地形地貌景观，对原生的地形地貌景观影响和破坏程度较大，对地形地貌景观影响程度较严重。见照片 3-5、方量计算三角网见图 3-3。

矿山 2021 年年度矿山环境治理计划内容已经进行变更，已治理完成，对 1#民采坑进行回填、整平、覆土、恢复植被工程；对 2#采坑网围栏建设及 2#堆料场（联鑫）覆土、恢复植被工程。

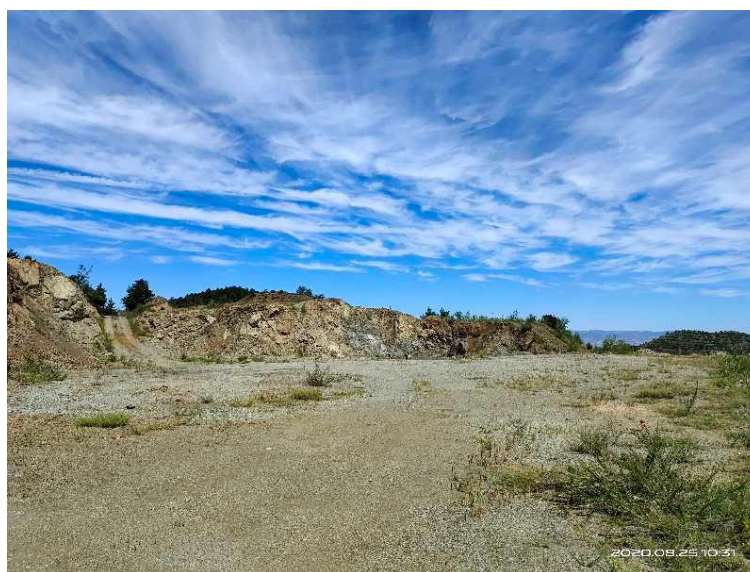
照片 3-6 2#民采坑

2#民采坑位于矿区西南处（场地南部位于矿区范围外侧），面积 28801m<sup>2</sup>（矿区外面积 17305m<sup>2</sup>）。采坑形状不规则，长 288m，宽 86m，采坑边界线不规整。采坑边坡顶部最高标高位于采坑北部，标高为 948.81m，采坑底部最低标高位于采坑东北部，标高为 896.52m，边坡高度为 1-24m，采坑填方量为 77559m<sup>3</sup>。采坑边坡较陡，坡角 30°-70°，边坡风化较强，裂隙发育。采坑采矿活动破坏了原生地形地貌景观，对原生的地形地貌景观影响和破坏程度大，对地形地貌景观影响程度严重。见照片 3-6、方量计算三角网见图 3-4。

矿山2025年度矿山环境治理计划内容已完成，主要工作是对2#民采坑进行回填、整平、覆土、栽植松树。

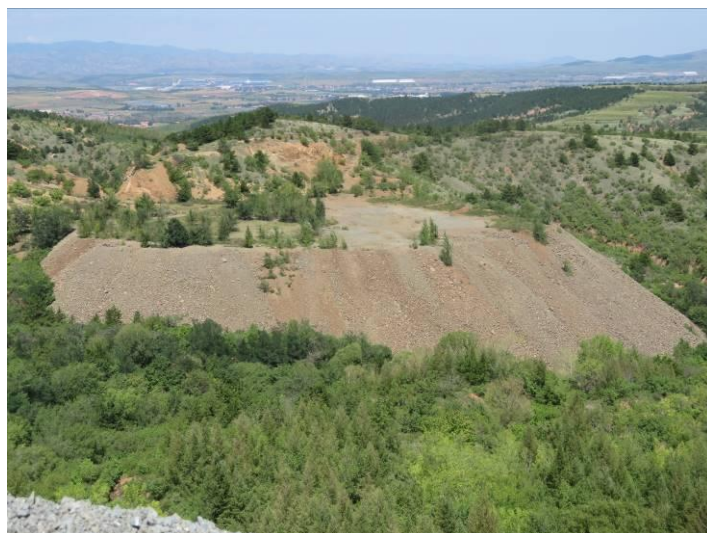
照片 3-7 1#废石场

1#废石场位于矿区东南处（场地南部位于矿区范围外侧），面积 15985m<sup>2</sup>（矿区外面积 1642m<sup>2</sup>）。废石顺坡堆放，形态较规整，最低堆放标高 796.04m，堆顶标高 830.96m，堆高 1-29m，废石场坡角 30°-35°，废石方量 126819m<sup>3</sup>，废石的堆放破坏了原生地形地貌景观，对原生的地形地貌景观影响和破坏程度较严重。见照片 3-7、方量计算三角网见图 3-5。

矿山2022年度矿山环境治理计划内容已完成，主要工程为对1#废石场进行清运及

恢复植被工程。

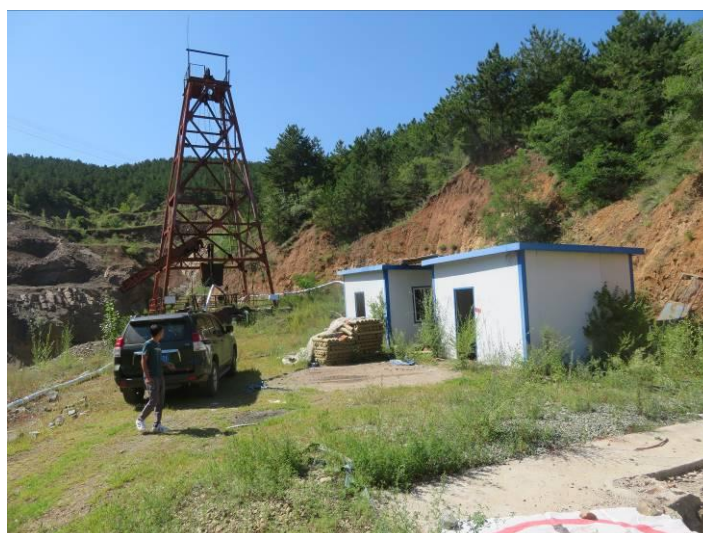
照片 3-9 竖井工业场地

竖井工业场地位矿区中部，面积 1051m<sup>2</sup>。场地内设竖井（SJ）、卷扬机房及值班室。场地南处为斜井（XJ），井口坐标为 X=4589774.33，Y=40393244.95，标高 800m，井口规格 2.4m×3.4m，井深 70m。场地西侧为切坡，切坡坡长 28m，坡高 7-8m，坡角 30-60°。竖井工业场地与周围地形地貌不协调，对地形地貌景观影响较严重。见照片 3-9。

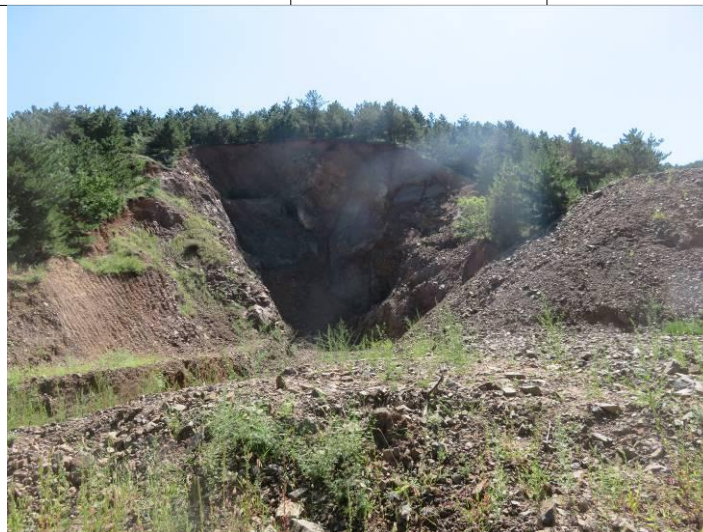
照片 3-10 拟建平硐工业场地

拟建平硐工业场地位矿区南部，面积 3155m<sup>2</sup>。现状已对山体进行开挖，形成切坡，尚未开挖平硐。场地切坡长度 150m，坡高 2-30m，坡角 30-60°，场地填方方量 10776m<sup>3</sup>。拟建平硐工业场地与周围地形地貌不协调，对地形地貌景观影响较严重。见照片 3-10、方量计算三角网见图 3-7。

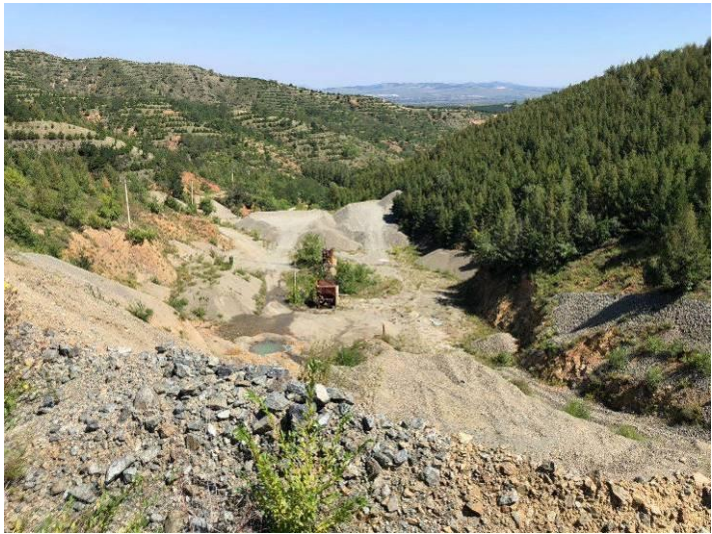
照片 3-11 碎料场

碎料场位于矿区西南处（场地南部位于矿区范围外侧），面积  $15532\text{m}^2$ （矿区外面积  $5343\text{m}^2$ ）。碎料场建于沟谷沟头（依靠原有地形而建），碎料场内包括料堆、机械设备。场地最低标高位于场地北部为  $850.99\text{m}$ ，最高标高位于场地南部为  $902.39\text{m}$ ，料堆堆放高度  $1\text{--}7\text{m}$ ，坡角  $30^\circ\text{--}35^\circ$ ，料堆方量  $3551\text{m}^3$ 。料堆的堆放破坏了原生地形地

貌景观，对原生的地形地貌景观影响和破坏程度较严重。见照片 3-11、方量计算三角网见图 3-8。

矿山2024年度矿山环境治理计划内容已完成，主要工作是对碎石场进行清运及植被恢复工程。

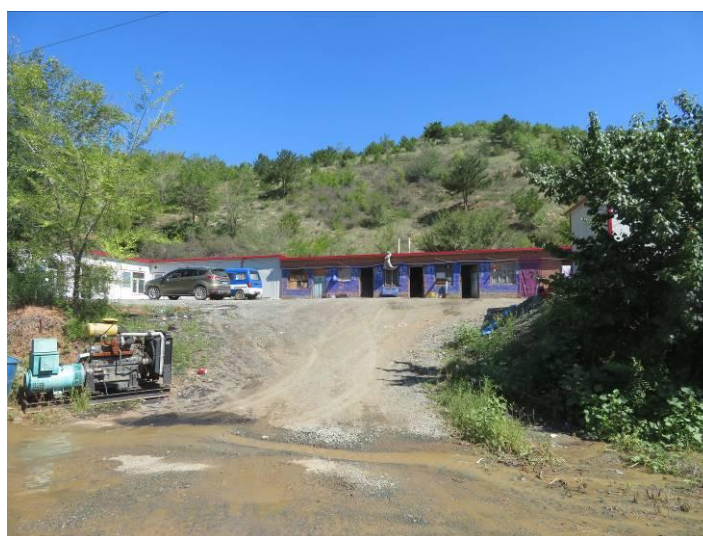
照片 3-12 办公生活区

办公生活区位矿区东部，面积 1574m<sup>2</sup>。场地内设办公室、宿舍。砖瓦结构及彩钢结构。办公生活区人工建筑与周围地形地貌不协调，对地形地貌景观影响较轻。见照片 3-12。

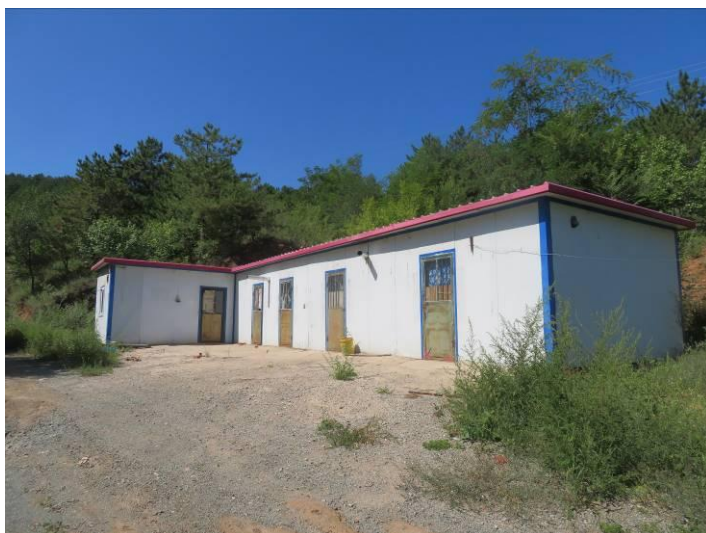
照片 3-13 生活区

生活区位于矿区中部，竖井工业场地南侧，面积 139m<sup>2</sup>。场地内设宿舍、食堂等，彩钢结构。生活区人工建筑与周围地形地貌不协调，对地形地貌景观影响较轻。见照片 3-13。

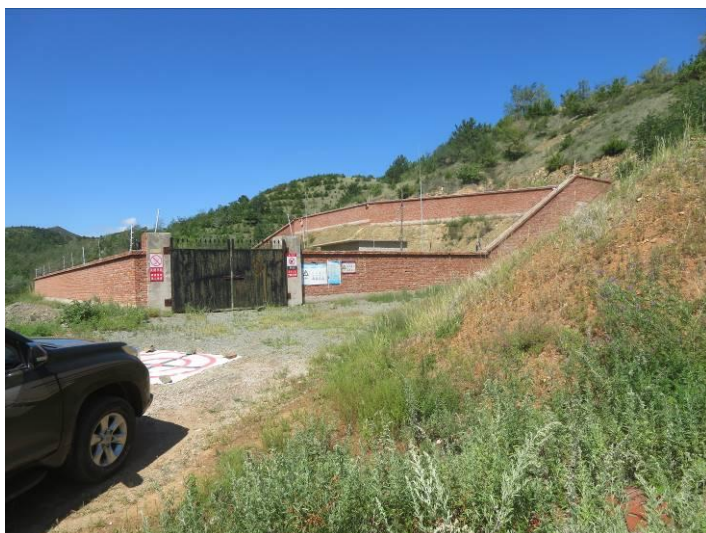
照片 3-14 炸药库

炸药库位于矿区北部，面积 4549m<sup>2</sup>，建筑结构为砖瓦结构。场地北侧为切坡，切坡坡长 90m，坡高 1-4m，坡角 60°。炸药库人工建筑与周围地形地貌不协调，对地形地貌景观影响较轻。见照片 3-14。

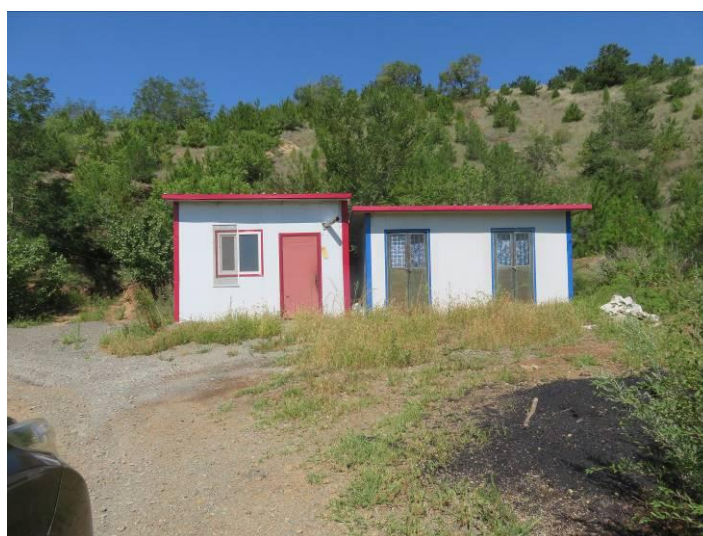
照片 3-15 值班室

值班室位于矿区北部，面积 80m<sup>2</sup>。值班室彩钢结构。值班室人工建筑与周围地形地貌不协调，对地形地貌景观影响较轻。见照片 3-15。

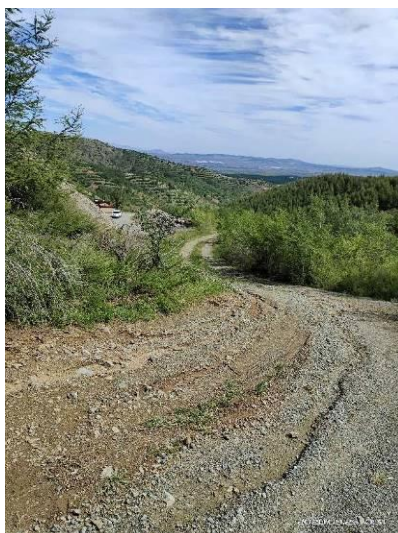
照片 3-16 矿区道路

矿区道路主要为连接矿区内各单元与外界的道路，为砂石路，总面积 20902m<sup>2</sup>（其中矿区内面积 20249m<sup>2</sup>，矿区外面积 635m<sup>2</sup>）。部分道路存在切坡，切坡长度约 400m，坡高 2-11m 不等，坡角 50-60°。道路的建设破坏了原有地形地貌景观，对原有的地形地貌景观造成了破坏，对地形地貌景观影响和破坏程度较严重。照片 3-16。

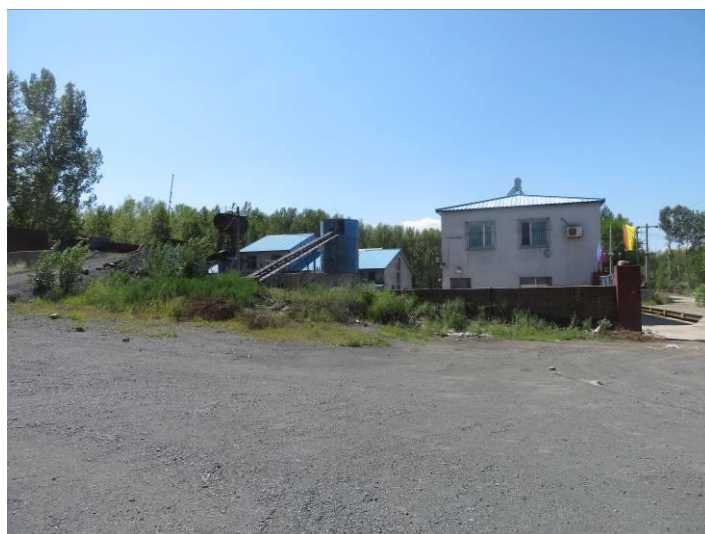
照片 3-17 选矿厂

选矿厂位于矿区外东南侧 6.8km 处，面积 18709m<sup>2</sup>。由粗细碎间、中碎筛分间、磨矿仓、办公用房和休息室等组成，选矿厂建设形成了与原地貌景观差异较大的人工景观，破坏了原有地貌的和谐，地貌景观斑块化无法与周围景观相融合，对地形地貌景观影响较严重。见照片 3-17。

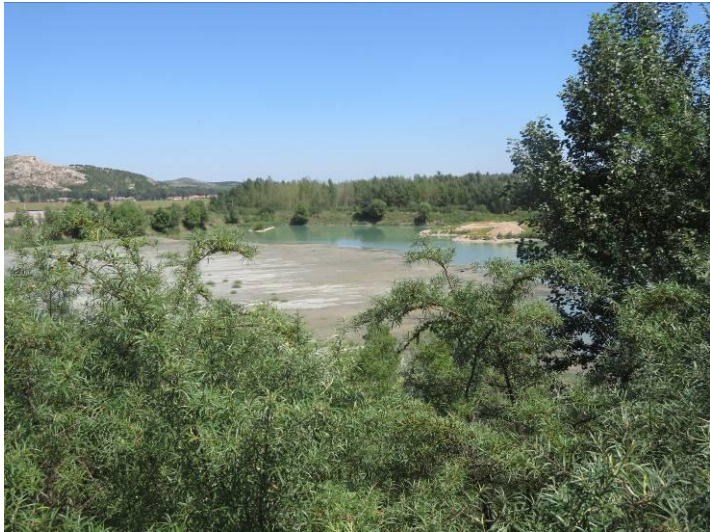
照片 3-18 尾矿库

尾矿库位于矿区外东南侧 6.8km 处，面积为 75937m<sup>2</sup>。设计有效库容 40.02 万 m<sup>3</sup>，现状库存量约 14 万 m<sup>3</sup>。尾矿库筑坝采用平行堆积坝，尾矿库四周及中间均为尾矿坝，呈倒“日”字型。北侧坝长 373m，坝宽 16m，坝高 3-6m，坡角 40-50°；南侧坝长 358m，坝宽 13m，坝高 3-8m，坡角 40-50°；东侧坝长 193m，坝宽 16m，坝高 3-4m，坡角 40-50°；西侧坝长 220m，坝宽 14m，坝高 4-7m，坡角 40-50°；中间尾矿坝坝长 205m，坝宽 20m，坝高 5-9m，坡角 40-50°。尾矿库在基建期已经采取了防渗措施，铺设了防渗墙。场地的建设破坏了原有地貌的和谐，地貌景观斑块化无法与周围景观相融合，对地形地貌景观影响严重。照片 3-18。

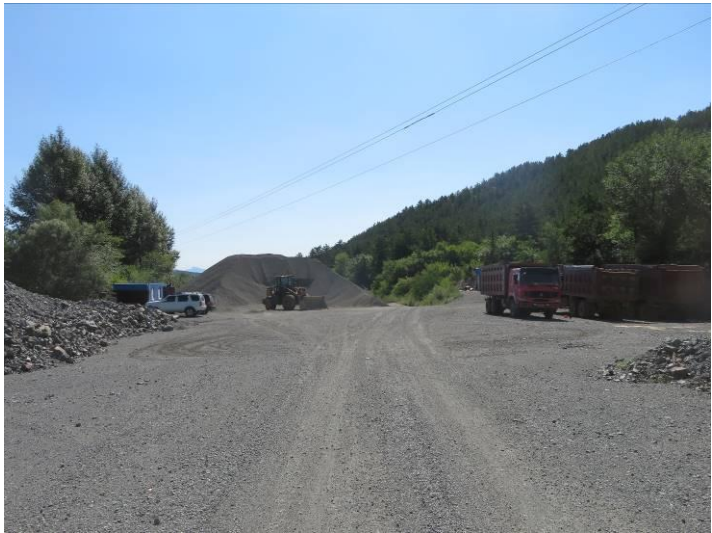
照片 3-19 1#堆料场（联鑫）

1#堆料场（联鑫）位于矿区东部，经宁城县自然资源局核实，属非法占地，占地面积 15905m<sup>2</sup>。场地呈长条状，形态较规整。料堆堆高 1-7m，平均堆高 2m 左右，坡角 30°-35°，料堆方量 20037m<sup>3</sup>。料堆的堆放破坏了原生地形地貌景观，对原生的地

形地貌景观影响和破坏程度较严重。见照片 3-19、方量计算三角网见图 3-9。

矿山 2023 年度矿山环境治理计划内容已完成。主要工作为对 1#堆料场（联鑫）、3#堆料场（联鑫）、2#废石场进行清理及植被恢复，对采矿工业场地进行清理。

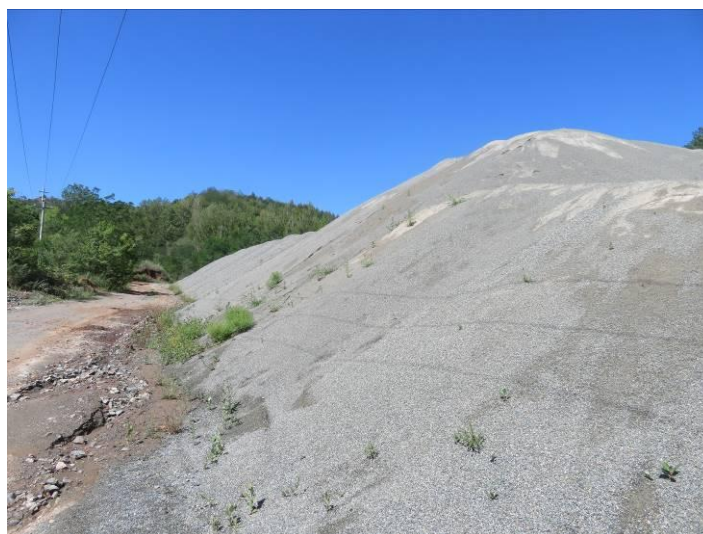
照片 3-20 2#堆料场（联鑫）

2#堆料场（联鑫）位于矿区中部，经宁城县自然资源局核实，属非法占地，占地面积 1668m<sup>2</sup>。场地形态较规整，料堆堆高 3-4m，坡角 30°-35°，料堆方量 3452m<sup>3</sup>。料堆的堆放破坏了原生地形地貌景观，对原生的地形地貌景观影响和破坏程度较轻。见照片 3-20、方量计算三角网见图 3-10。

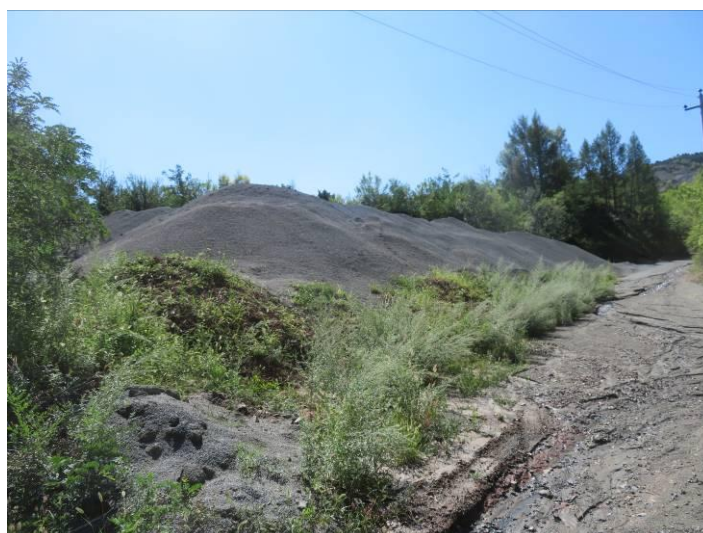
照片 3-21 3#堆料场（联鑫）

3#堆料场（联鑫）位于矿区中部，经宁城县自然资源局核实，属非法占地，占地面积 771m<sup>2</sup>。场地形态较规整，料堆堆高 2-4m，坡角 30°-35°，料堆方量 864m<sup>3</sup>。料堆的堆放破坏了原生地形地貌景观，对原生的地形地貌景观影响和破坏程度较轻。见照片 3-21、方量计算三角网见图 3-11。

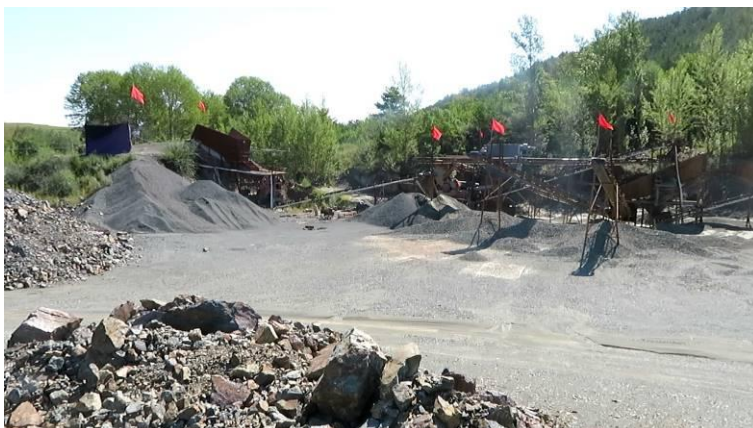
照片 4-1 1#露天采坑回填区域

(1) 矿山完成了对 1#露天采坑回填，现已回填至 778m 标高，与东侧、北侧地形基本协调，回填量约 30000m<sup>3</sup>。治理效果见照片 4-1。

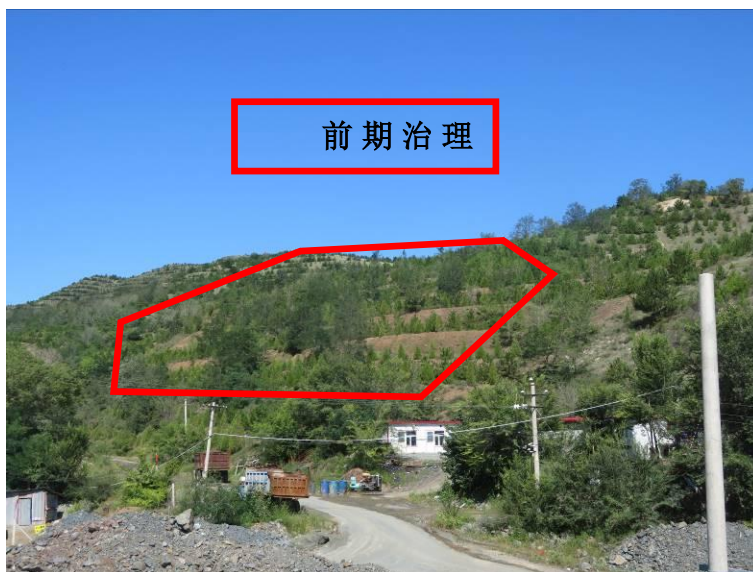
照片 4-2 表土堆治理效果图

另外矿山早期对现状炸药库南侧的表土堆进行了植被恢复工作，共栽植松树 6053 株，并通过专家组验收，验收文号 181111，治理效果见照片 4-2。
