宁城县平安矿业有限公司小梁子萤石矿  
2026 年度矿山地质环境治理计划书

宁城县平安矿业有限公司

二〇二六年三月

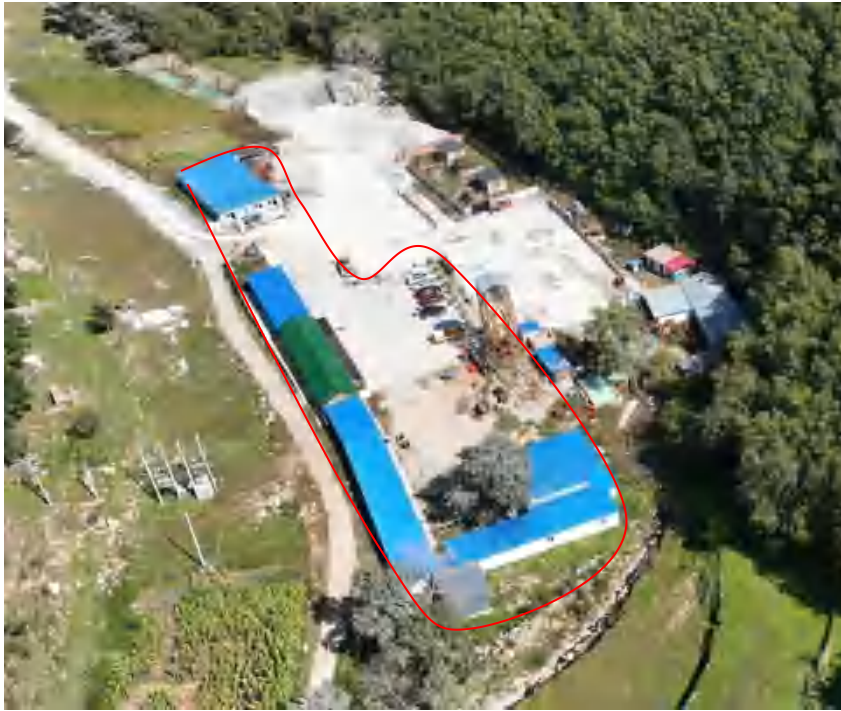
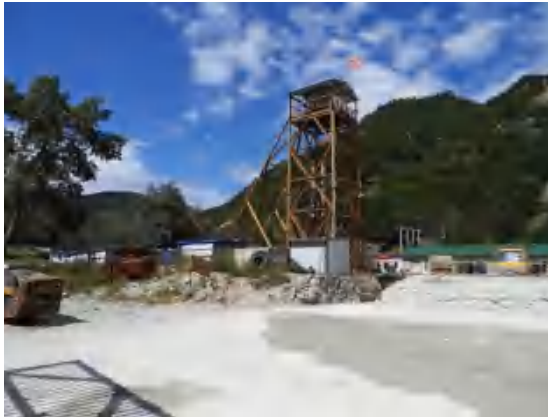
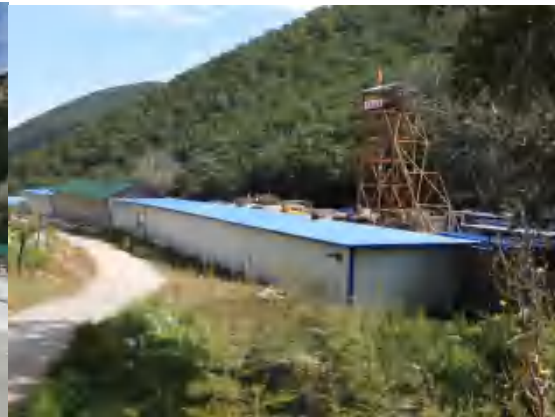
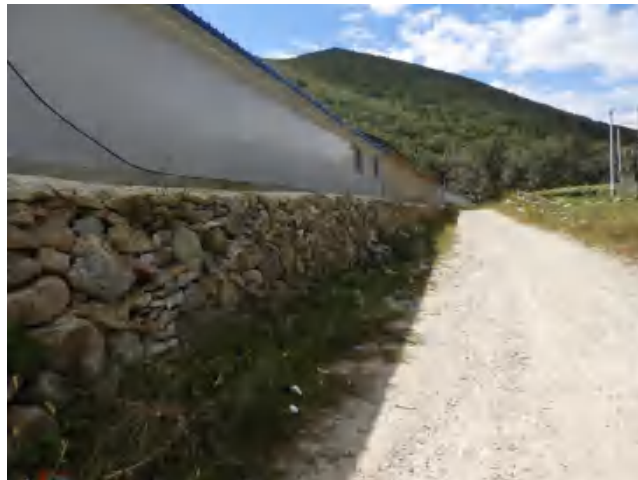
竖井工业场地位于矿区中部，整体呈不规则长条状，占地面积为  $0.4343\text{hm}^2$ 。场地内建设有竖井（SJ1）、办公室、宿舍及库房等，场内建筑总面积为  $1071\text{m}^2$ ，彩钢结构，单层平均高度约 5m。场地基础采用废石铺垫，基础四周围护结构采用砌石砌筑，砌筑高度 1.5m 左右，地面已硬化处理，铺垫废石方量约  $5210\text{m}^3$ 。

竖井（SJ1）位于场地内西侧，井口标高 1267.59m，井底标高 1122m，井深 145.59m（含 5m 水窝），井筒规格  $3.2\text{m}\times 2.4\text{m}$ ，以往用于承担井下矿、废石的提升以及设备、材料和人员的升降任务。

现状条件下，竖井工业场地地质灾害不发育（见照片 3-1 至照片 3-4）。

照片 3-1 竖井工业场地全景照片

照片3-2 竖井 (SJ1)

照片3-3 办公生活区

照片3-4 竖井工业场地周围砌石围护结构

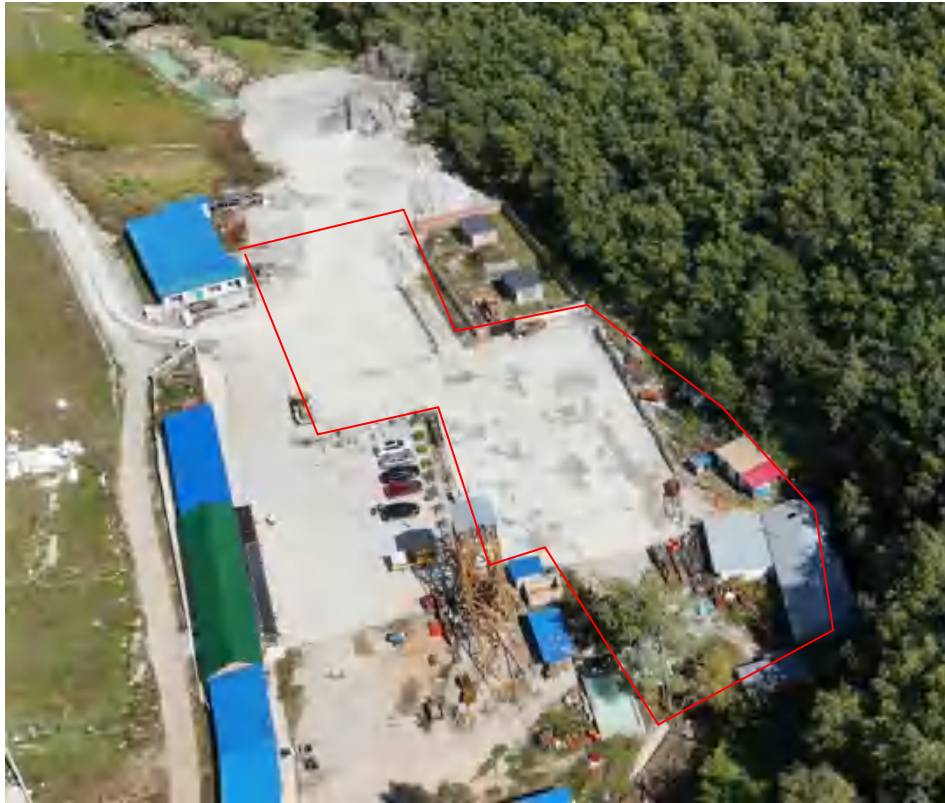
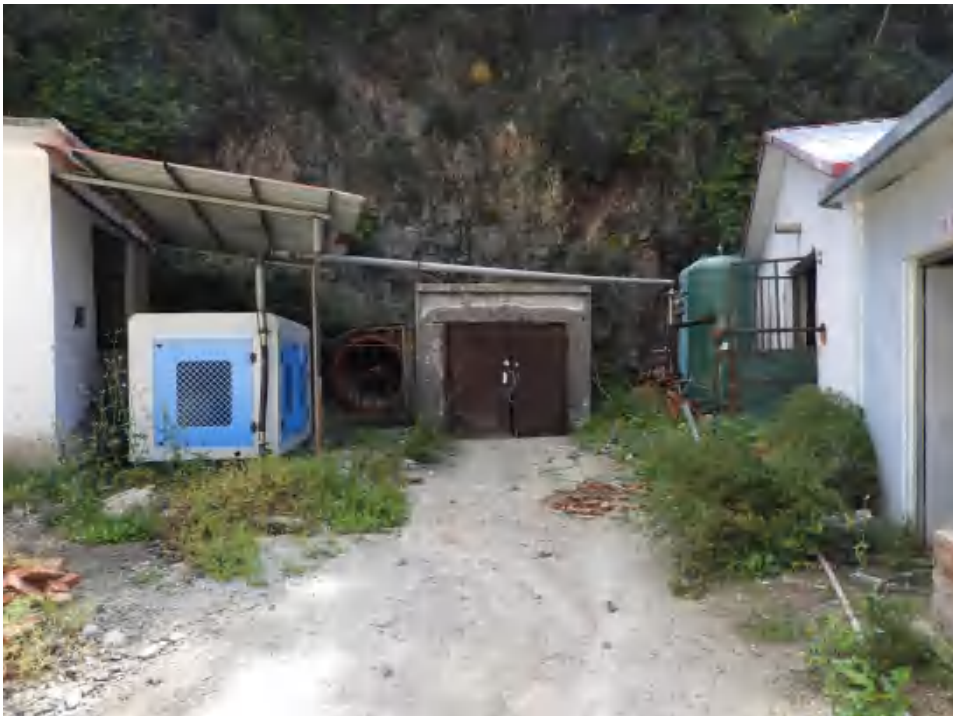
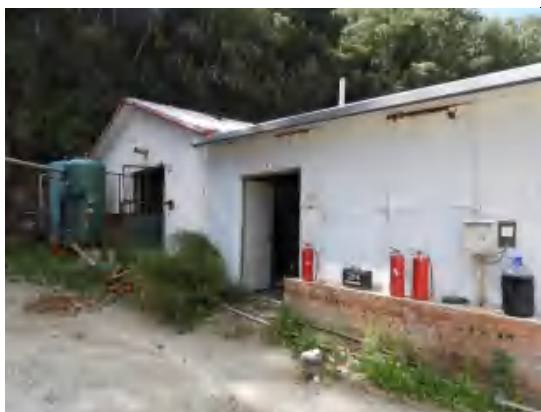
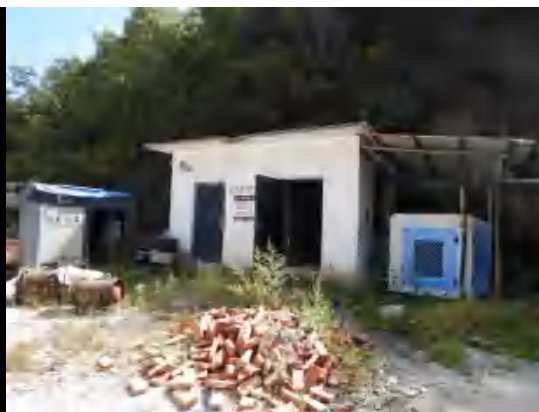
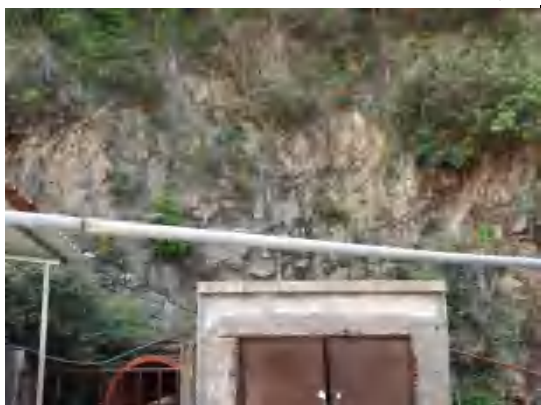
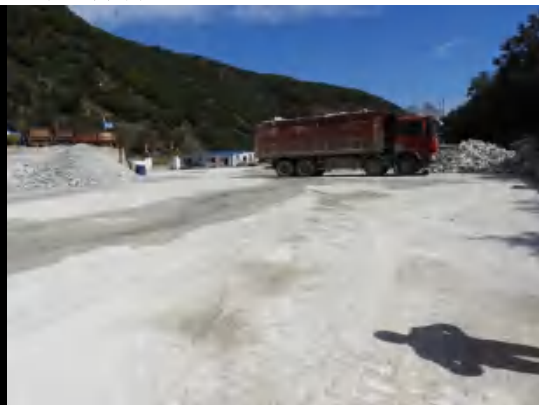
场地位于矿区中部，紧邻竖井工业场地，占地面积为 0.3888hm<sup>2</sup>。场地内建设有平硐（PD1）、库房、值班室等。场内建筑总面积为 263m<sup>2</sup>，单层建筑，砖混结构，平均高度约 4m，场地建设时使南侧山体形成长约 80m，高约 3-5m，坡度角约为 60° 左右的岩体切坡，现状切坡已采取挂网护坡措施。场地地面已硬化处理，硬化面积约 2100m<sup>2</sup>。

平硐（PD1）位于场地内南西侧，掘进方位角 133°，平硐长 72m，净断面规格 2.0m×2.0m。前期作为 1165m 标高以上矿段回采时的主平硐，兼作入风平硐及安全出口。平硐（PD1）内布置有盲斜井及盲竖井等。

现状条件下，平硐工业场地地质灾害不发育（见照片 3-5 至照片 3-9）。

照片3-5 平硐工业场地全景照片

照片3-6 平硐（PD1）

照片3-7 硐口库房

照片3-8 平硐（PD1）切坡挂网护坡

照片3-9 场地硬化地面

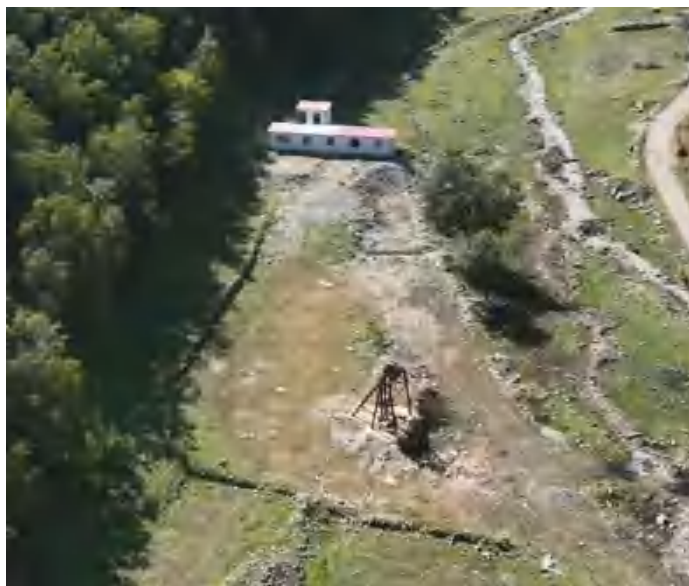
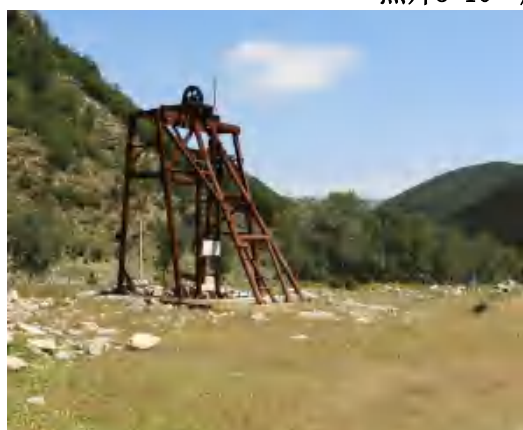
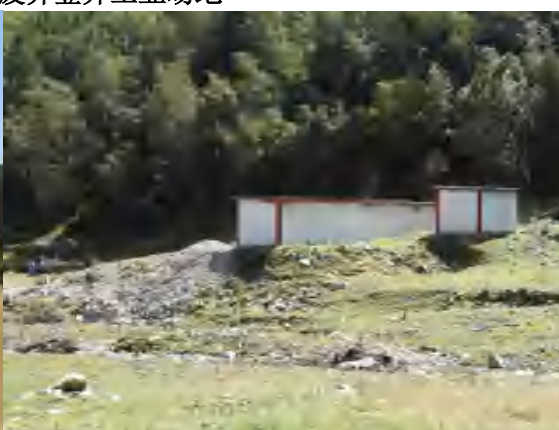
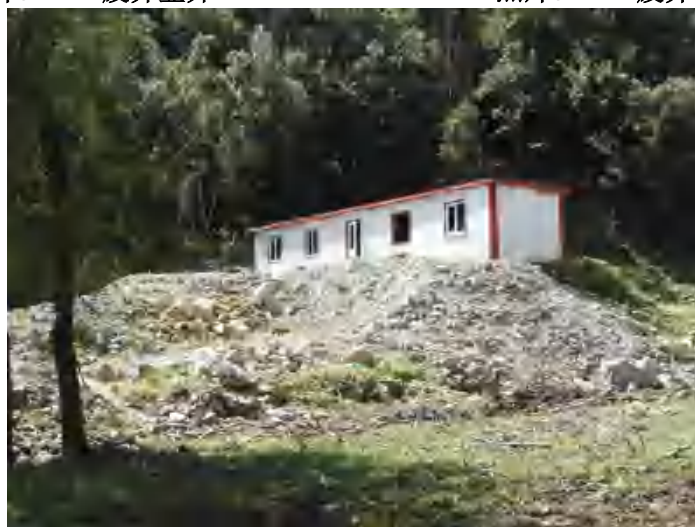
场地位于矿区西侧，场地整体呈长条状，占地面积为  $0.1748\text{hm}^2$ 。场地内遗留一处废弃竖井、及废弃宿舍。场内建筑总面积为  $63\text{m}^2$ ，单层建筑，砖混结构，高度约  $4\text{m}$ 。场地大部分已自然恢复植被。

废弃竖井位于场地内东侧，井深  $40\text{m}$ ，井筒规格  $3.2\text{m} \times 2.4\text{m}$ 。现状废弃竖井尚未形成开拓系统，废弃竖井井口暂时利用预制盖板对其进行封堵。开拓竖井时产生的少量废石堆积于建筑周围，部分经过碾压后作为建筑基础形成铺垫平台，场内废石铺垫高度约  $1-1.5\text{m}$ ，坡度角  $40^\circ$  左右。根据三角网法计算废石方量约  $512\text{m}^3$ ，（见图 3-2）。

现状条件下，废弃竖井工业场地地质灾害不发育（见照片 3-10 至照片 3-13）。

照片3-10 废弃竖井工业场地

照片3-11 废弃竖井

照片3-12 废弃宿舍

照片3-13 场地遗留废石

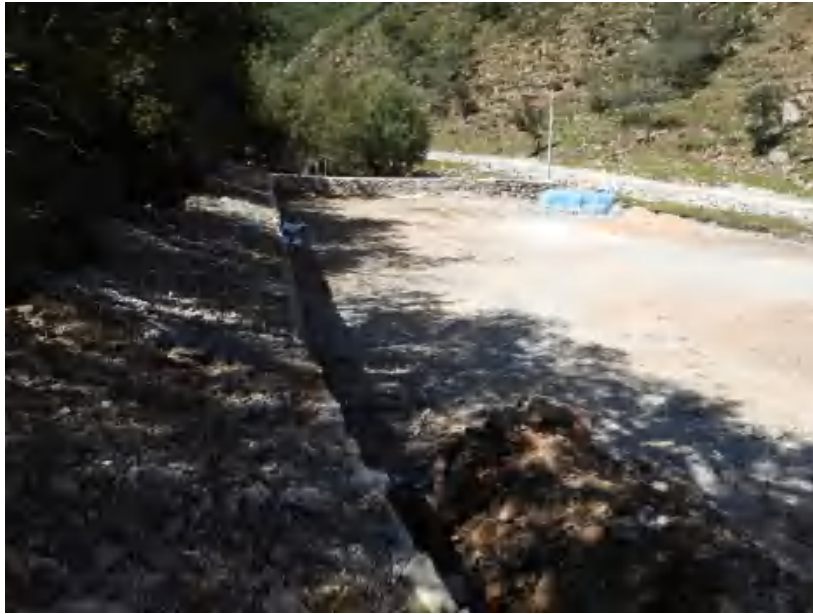
照片3-14 废弃平硐工业场地

场地位于矿区外东侧 550m 处，占地面积为 0.1990hm<sup>2</sup>。场地内遗留废弃平硐（PD2）为前期私挖乱采产生，平硐长 116m，净断面规格 2.0m×2.0m，2023 年治理期对废弃 PD2 硐口采用废石进行临时性封堵。场地建设时南侧形成长度约 60m，高度约 1-3m 的切坡，切坡物源就近堆于场地西侧、北侧形成堆坡。现状场地平整，场地西侧及南侧建有浆砌石挡墙，砌筑长度约 73m，宽约 1.2m，高约 1.5m。

现状条件下，废弃平硐工业场地地质灾害不发育（见照片 3-14）。

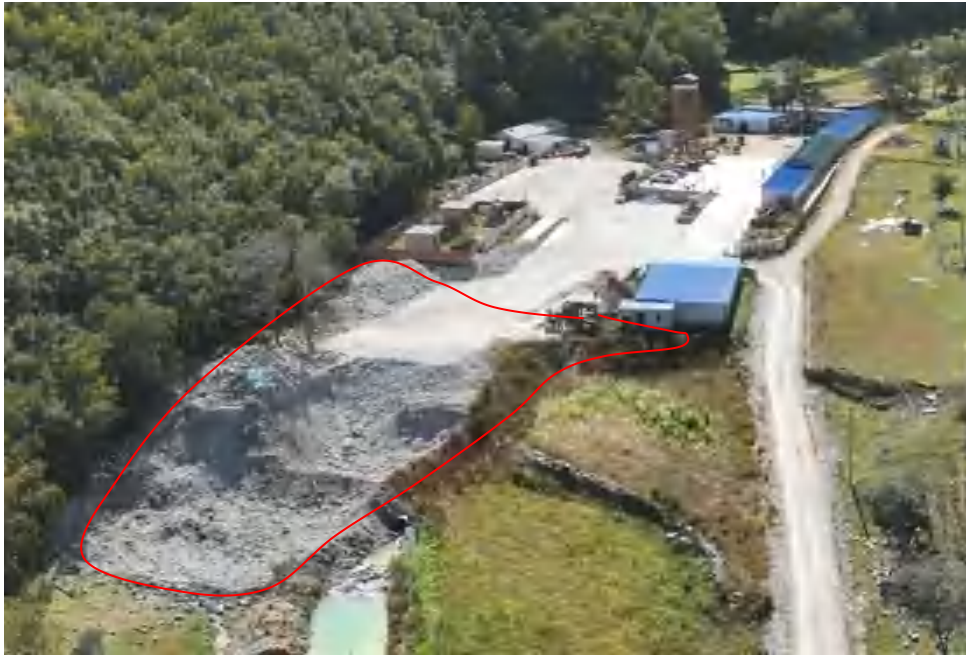
照片3-15 废石场1

废石场 1 位于矿区中部，竖井工业场地东侧，场地整体呈不规则状，占地面积为  $0.3342\text{hm}^2$ 。由竖井（SJ1）及平硐（PD1）产生的废石运输至此堆积而成，堆放高度约 2-5m 左右，堆坡角约  $30-50^\circ$  左右，根据三角网法计算方量为  $4530\text{m}^3$ （见图 3-3）。

现状条件下，废石场 1 地质灾害不发育（见照片 3-15）。

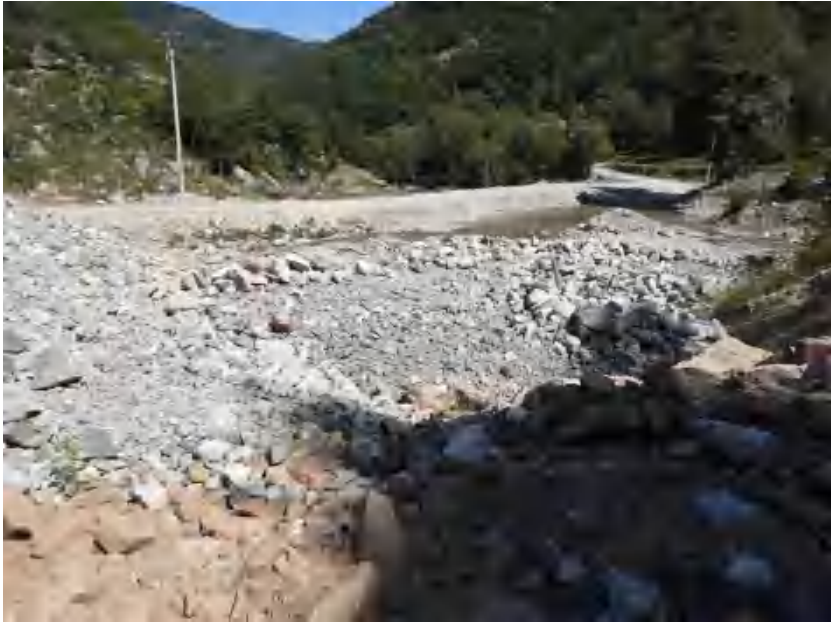
照片 3-16 废石场 2

废石场 2 位于矿区外东部 550m 处废弃平硐工业场地东侧，与废弃平硐工业场地连接，场地整体呈长条状，占地面积为 0.2403hm<sup>2</sup>。由废弃平硐（PD2）产生的废石运输至此堆积而成，堆积高度为 0.5-1.5m 左右，坡度角 10-30° 左右。场地建设时南侧形成长度约 83m 的切坡，切坡角约 35° 左右，切坡物源就地铺垫。根据三角网法计算废石堆方量约 2970m<sup>3</sup>（见图 3-4）。

现状条件下，废石场 2 地质灾害不发育（见照片 3-16）。

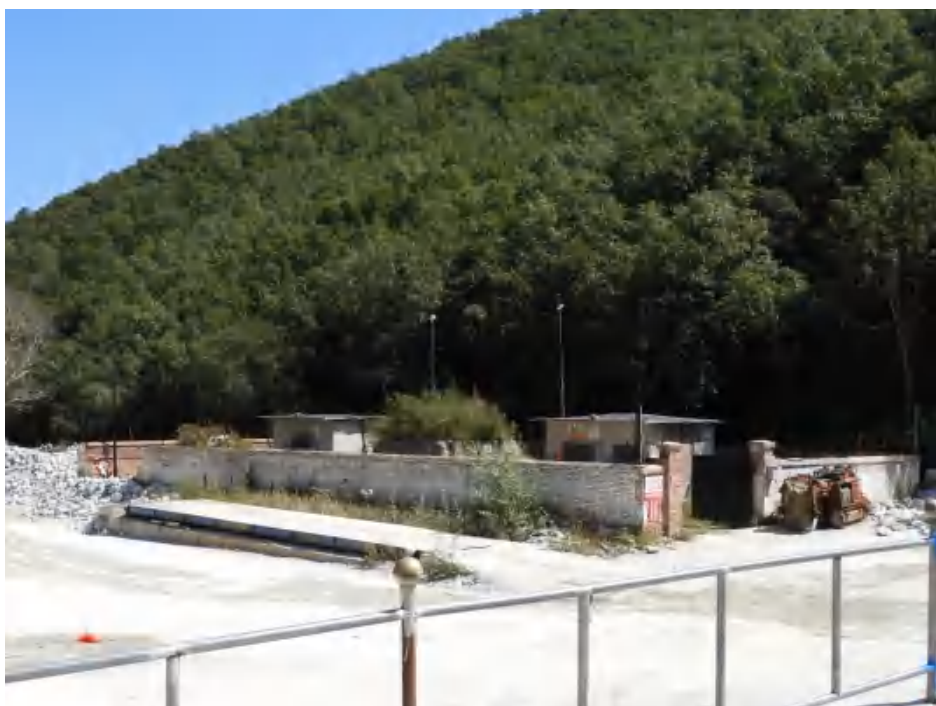
照片 3-17 炸药库

位于矿区中部，紧邻平硐工业场地，由砖混结构的炸药库、雷管库组成，总面积为  $0.0602\text{hm}^2$ ，场内建筑总面积为  $56\text{m}^2$ ，高 3m。炸药库建于沟谷南侧平缓处，未产生较大切坡，外围墙体为砖结构，长约 100m，宽约 0.3m，高约 2m。

现状条件下，炸药库地质灾害不发育（见照片 3-17）。

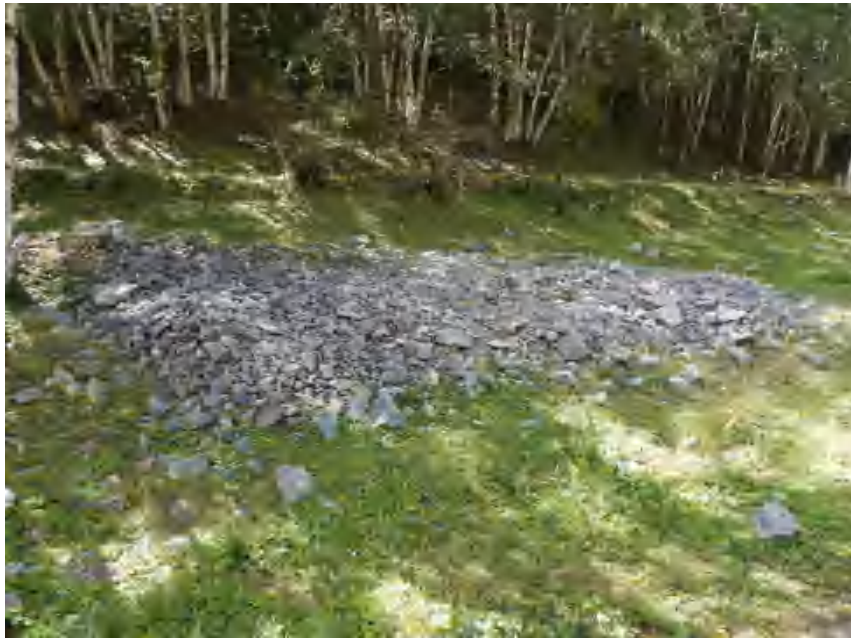
照片 3-18 钻机平台

位于矿区中部沟谷南侧，遗留一处前期探矿形成的钻机平台，占地总面积为  $0.0048\text{hm}^2$ ，现已利用废石对其进行回填治理，但尚未进行覆土、恢复恢复植被。现状条件下，钻机平台地质灾害不发育（见照片 3-18）。

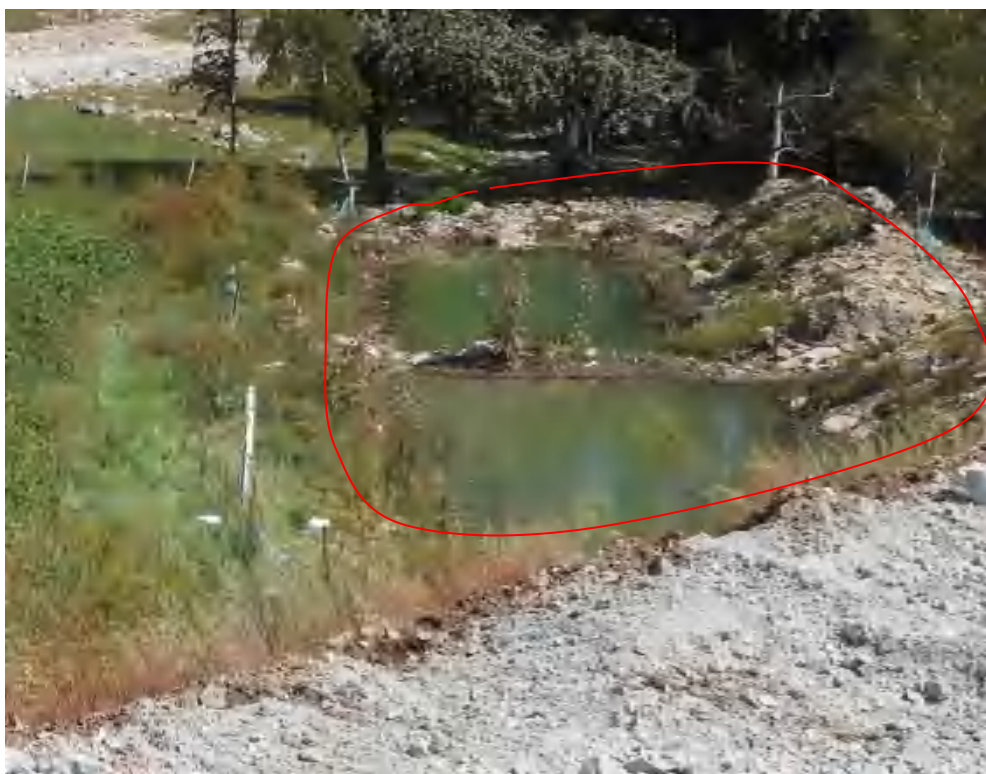
照片 3-19 沉淀池

沉淀池紧邻废石场 1，由两个池体组成，用于井下疏干水二级沉淀处理，池体长约 35m，宽约 8m，池体深度约 1.5m，沉淀池建设时开挖废石就近堆积于池体外围，池体及堆积废石总占地面积约  $0.0690\text{hm}^2$ 。

现状条件下，沉淀池地质灾害不发育（见照片 3-19）。

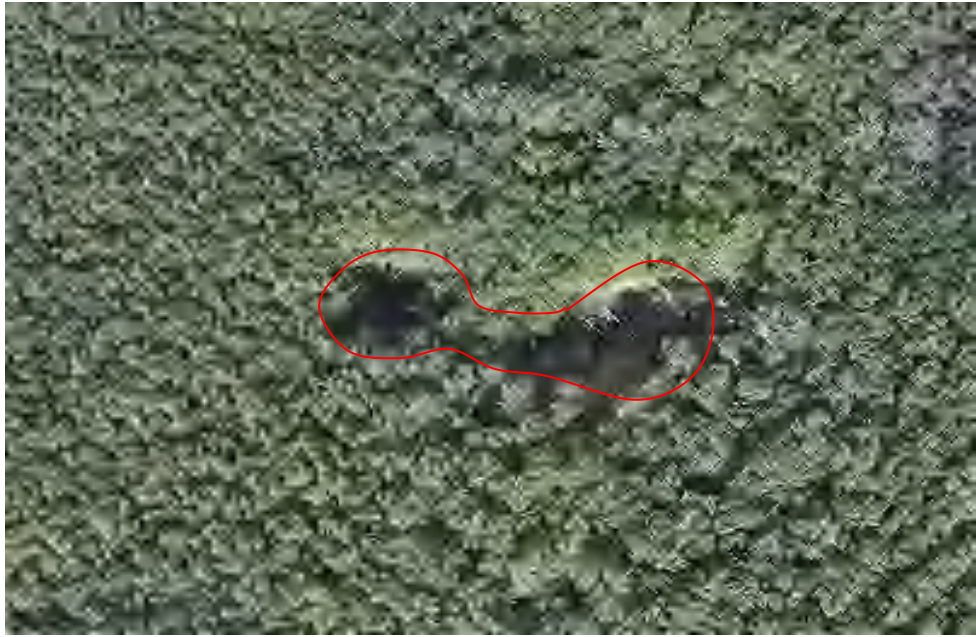
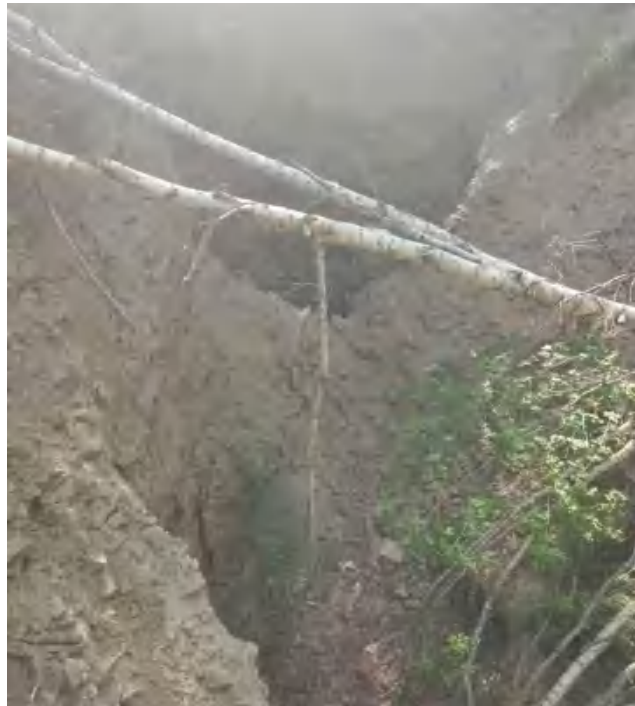
位于竖井工业场地南东约 180m 处的山坡上，为历史遗留塌陷坑，塌陷坑由两个不规则圆形坑体组成，坑体中间连通，塌陷坑总长度约 57m，宽约 12-16m，深度约 1-2m。地面塌陷区总面积  $0.0486\text{hm}^2$ ，根据三角网法计算坑体体积约为  $870\text{m}^3$ 。

矿山在塌陷坑周围设置了网围栏及警示牌，并设有专人巡查防止人员误入。现状条件下，塌陷坑基本稳定，塌陷坑周边植被发育，受威胁对象为林地，可能造成的直接经济损失小于 100 万元，塌陷灾害发育弱，危害小，危险性小。（见照片 3-20、照片 3-21）。

照片 3-20 塌陷坑全景照片

照片 3-21 塌陷坑近景照片

(1) **预测地面塌陷区**：生产过程中对出现的地面塌陷坑待达到稳沉后进行回填 $12247\text{m}^3$ 、石方整平 $916\text{m}^3$ 、覆土 $1516\text{m}^3$ 、种植杨树194株、种植山杏1982株。具体工程量根据矿山实际生产情况适当调整，保证破坏区域100%治理。如破坏基本农田应进行补偿达到占补平衡。

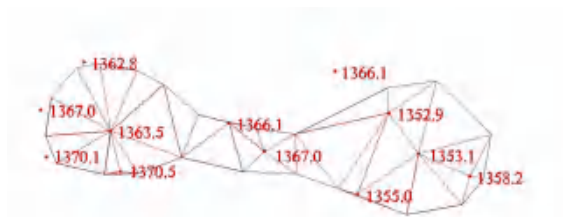
图 3-5 三角网法计算塌陷坑体积成果图

挖方量: 2970m<sup>3</sup>

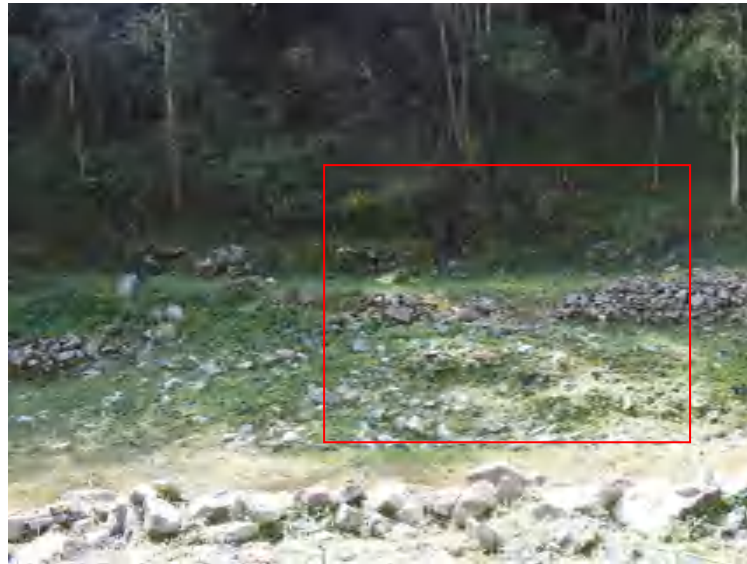
照片 3-22 拟建主平硐（PD2）采矿工业场地

场地位于矿区西侧，总占地面积约 0.2359hm<sup>2</sup>，内设主平硐（PD2）、空压机房、配电室、库房等，预测场内建筑面积约 800m<sup>2</sup>，建筑高度约 3-5m，砖混结构。场地建设初期剥离表土，损毁土地方式为挖损，地表将形成裸露土体，植被破坏，地质灾害影响程度为较轻。

（1）**拟建主平硐（PD2）采矿工业场地：**表土剥离 $1180\text{m}^3$ 、对场地建设时产生的进行整形 $68\text{m}^3$ 、覆土 $68\text{m}^3$ 、撒播草籽 $0.0225\text{hm}^2$ 。

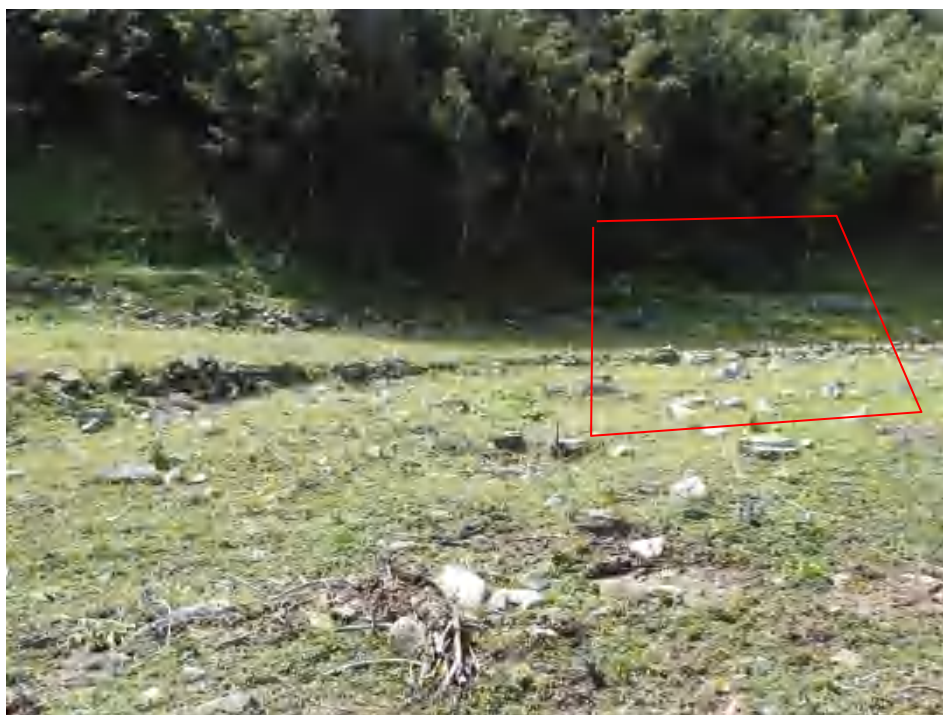
照片 3-23 拟建矿石场

拟建矿石场位于拟建主平硐（PD2）采矿工业场地北东侧，占地面积约 0.1360hm<sup>2</sup>。场地内矿石采用单层排放，最大堆置高度约 8m，堆坡角控制 35° 以下，有效容积约为 7480m<sup>3</sup>。场地建设初期剥离表土，损毁土地方式为压占，地表将形成裸露土体，地质灾害影响程度为较轻。

（3）**拟建矿石场：**表土剥离 $680\text{m}^3$ 、设置挡渣墙 $100\text{m}^3$ 、安装防风抑尘网 $400\text{m}^2$ 。

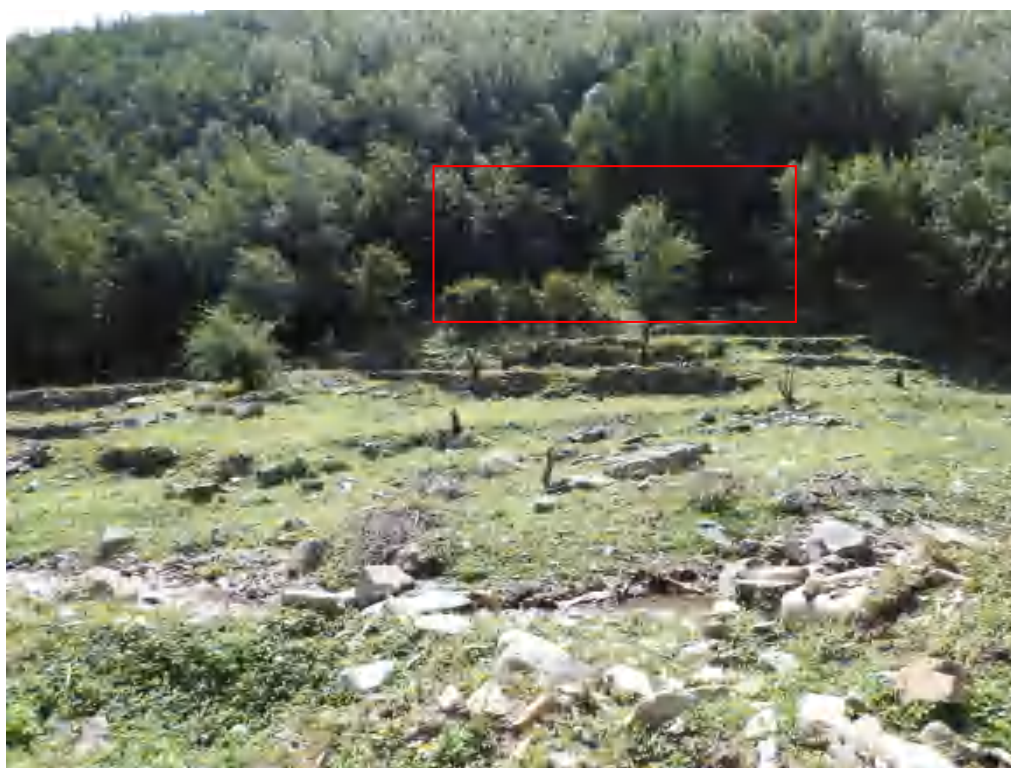
照片 3-25 拟建充填站

拟设充填站位于矿区西侧拟建主平硐（PD2）采矿工业场地南东约  $40\text{m}$  处，内设充填控制室、水泥仓、尾砂仓、充填料浆制备站、储水池、尾砂储存池等，总占地面积约  $0.3466\text{hm}^2$ 。场地建设初期剥离表土，损毁土地方式为压占，地表

（5）**拟建充填站：**表土剥离 $1733\text{m}^3$ 、对场地建设时产生的切坡、堆坡进行整形 $292\text{m}^3$ 、覆土 $292\text{m}^3$ 、撒播草籽 $0.0972\text{hm}^2$ 。

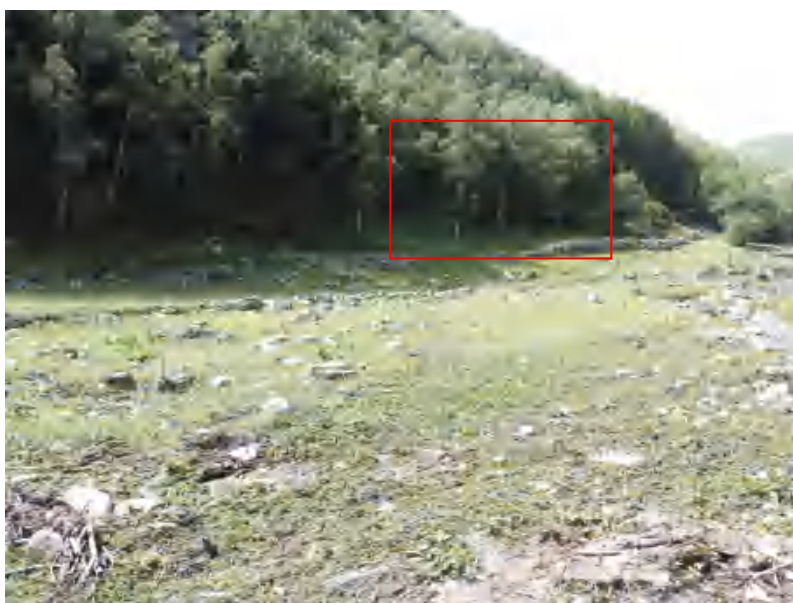
照片 3-26 拟建办公生活区

场地位于位于主平硐（PD2）采矿工业场地西侧 16m 处，内设办公室、宿舍、食堂等，场地占地面积约  $0.1660\text{hm}^2$ 。预测场内建筑面积  $500\text{m}^2$ ，单层建筑，砖混结构，建筑高度约 5m。场地建设时挖高垫低，南侧将形成 51m 的切坡，切坡高度约 3-5m，切坡角度约  $40^\circ$  左右，切坡废石就近铺垫形成场地平台，场地北侧将形成长约 51m 的岩质堆坡，堆坡高度约 3-5m，坡度约  $30^\circ$  左右。场地建设初期剥离表土，损毁土地方式为压占，地表将形成裸露土体，植被破坏，地质灾

（6）**拟建办公生活区：**表土剥离 $830\text{m}^3$ 、对场地建设时产生的切坡、堆坡进行整形 $138\text{m}^3$ 、覆土 $138\text{m}^3$ 、撒播草籽 $0.0459\text{hm}^2$ 。

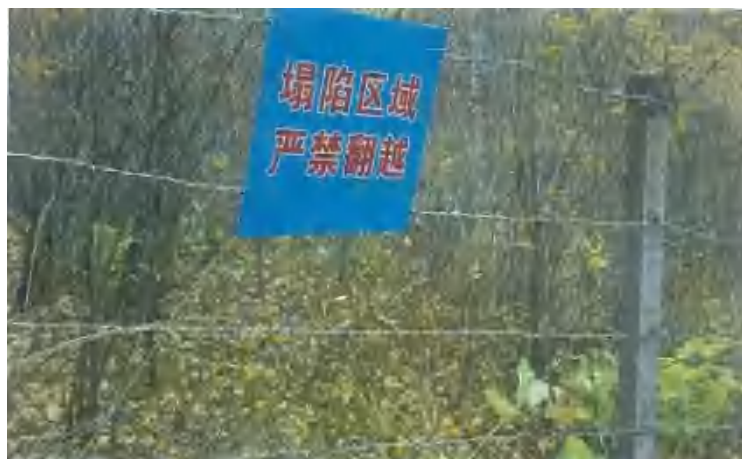
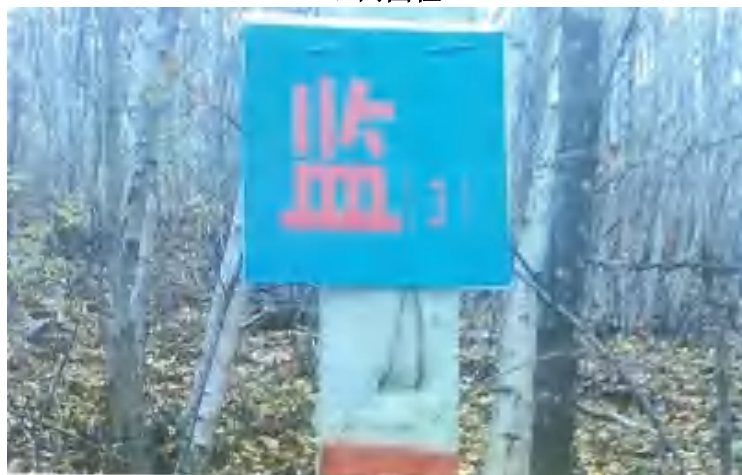
照片 4-1 地面塌陷区设置网围栏、监测点

1、矿山以往治理对出现地面塌陷区域布置网围栏及警示牌，并设置监测点对其进行监测。

1、网围栏

2、监测点

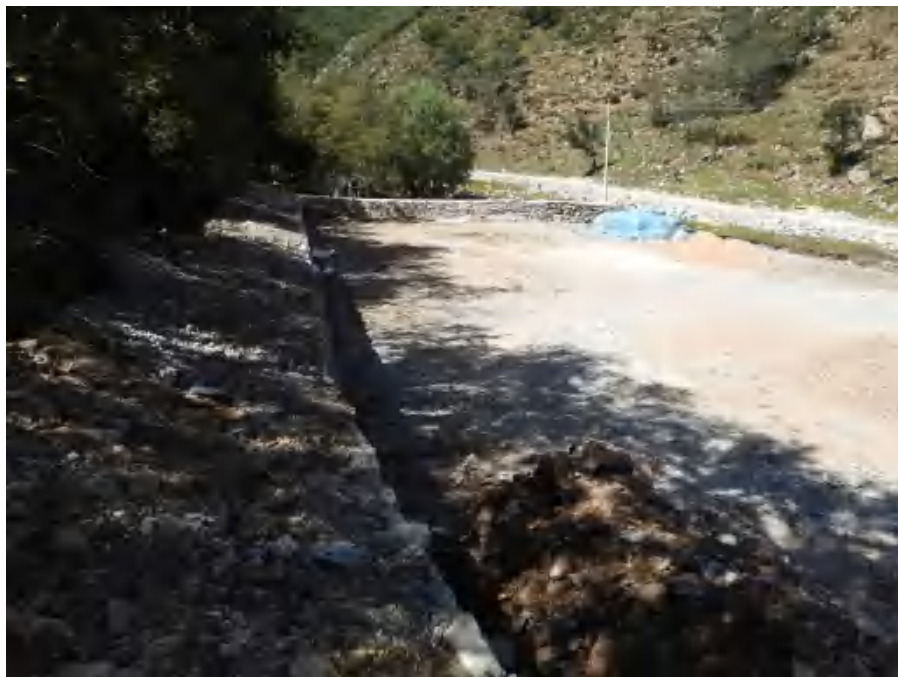
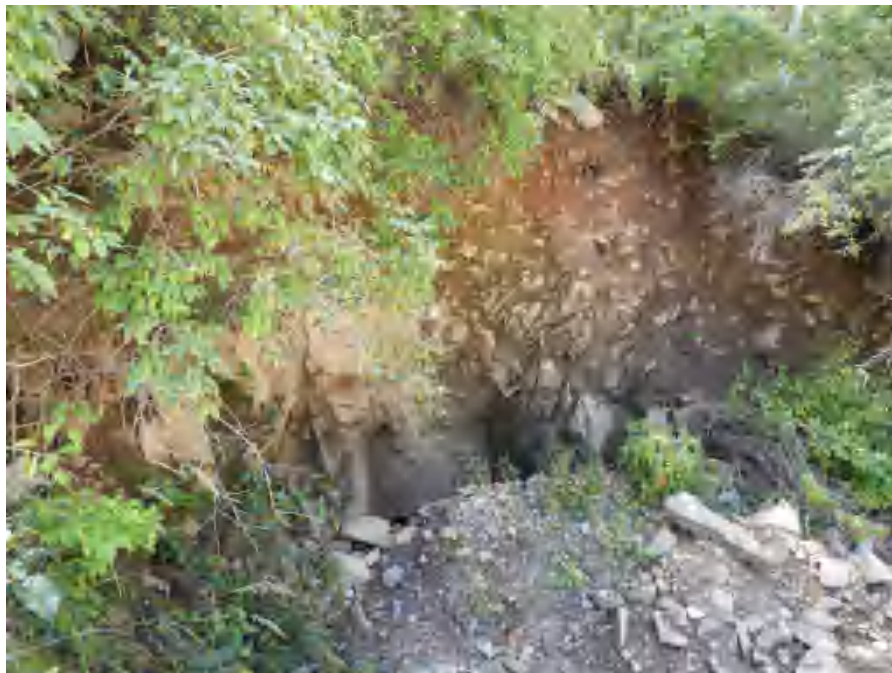
2、2023年度治理期，矿山对废弃平硐工业场地废弃PD2硐口采用废石进行临时性封堵；同时在场地上游及南侧建设了浆砌石挡墙，对场地部分切坡进行了垫

照片 4-2 废弃平硐工业场地设置浆砌石挡墙效果

照片4-3 废弃平硐PD2硐口临时封堵效果

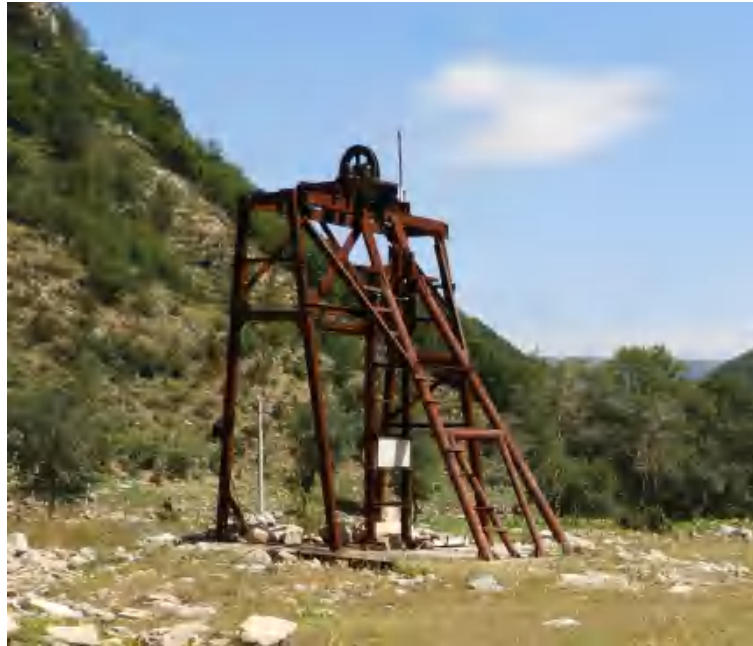
照片 4-4 废弃竖井临时封堵效果

2、2024年度治理期，矿山对废弃竖井暂时利用预制盖板对其进行了临时性封堵。对前期治理单元进行了补植。
