**宁城县存金矿业有限责任公司存金沟萤石矿  
2026 年度矿山地质环境治理计划书**

宁城存金矿业有限责任公司

二〇二六年四月

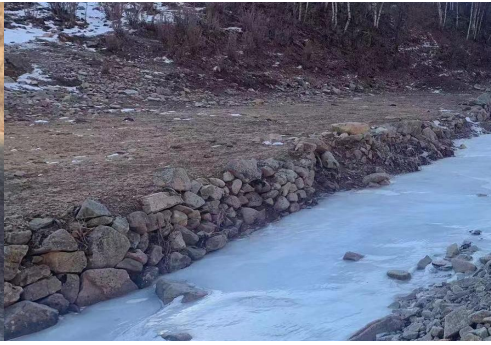
| 治理工程<br>场地 | 治理面<br>积 (m <sup>2</sup> ) | 治理措施 | 治理<br>效果 | 验收<br>情况 | 投入<br>资金 |
|---|---|---|---|---|---|
| 废石场 | 1625 | 东部筑砌挡渣墙 299.2m <sup>3</sup> ；平台清理零散废石 50m <sup>3</sup> | 良好 | 已通<br>过验<br>收 | 7.06<br>万元 |

照片2-2挡渣墙

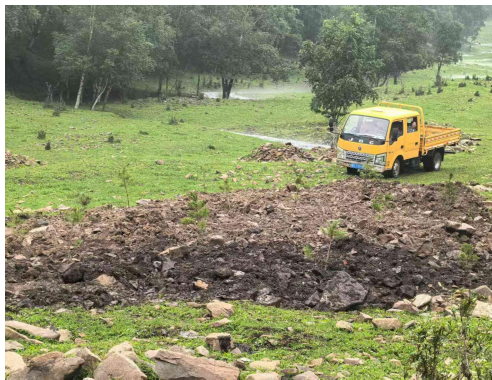
4、2023、2024、2025年度治理工程设计治理工程已完成，并且已通过验收。部分场地存在栽种植被成活较差情况。

照片2-3 平硐工业场地治理照片

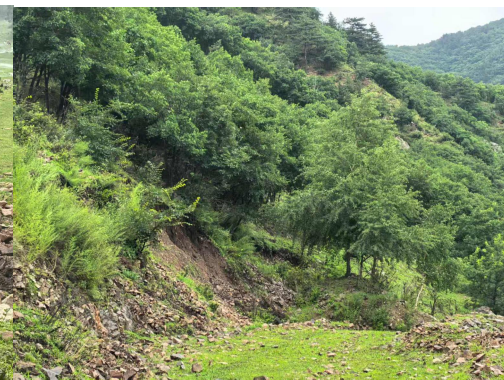
照片2-4 钻机平台治理照片

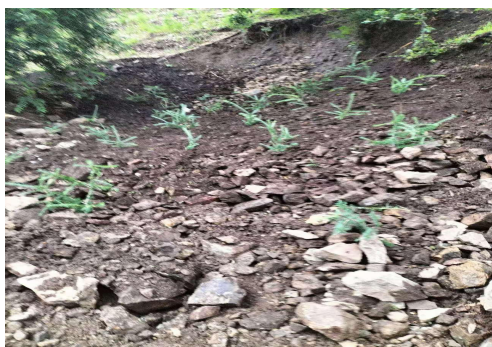
照片2-5 探槽治理照片

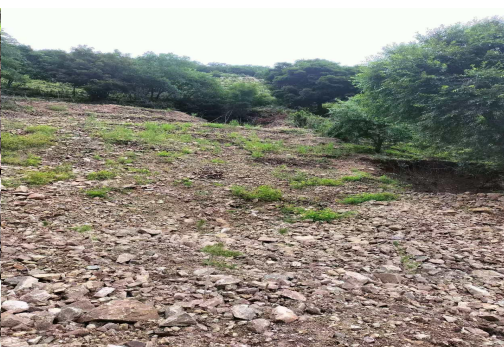
照片2-6 民采坑治理照片

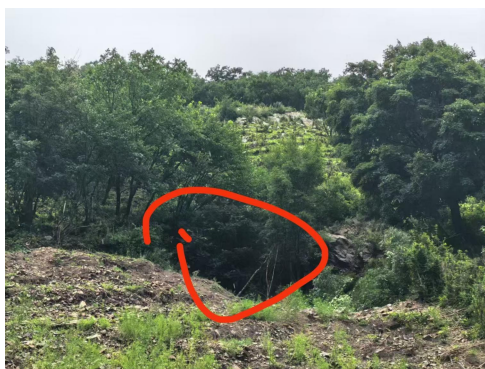
照片2-7 废弃平硐治理照片

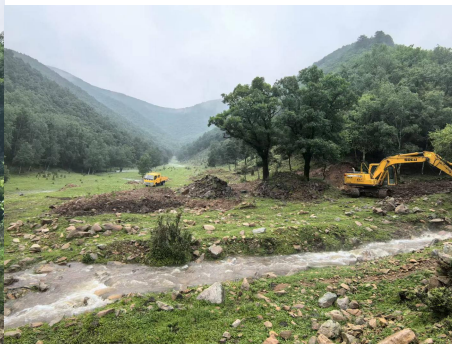
照片2-8 废石场治理照片

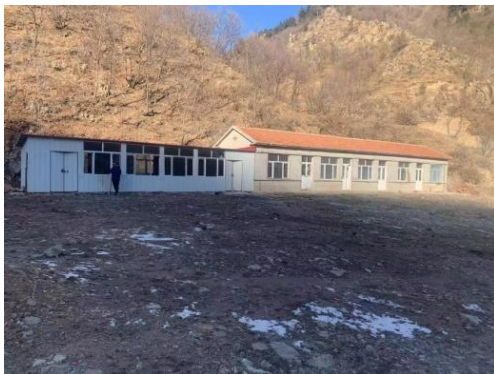
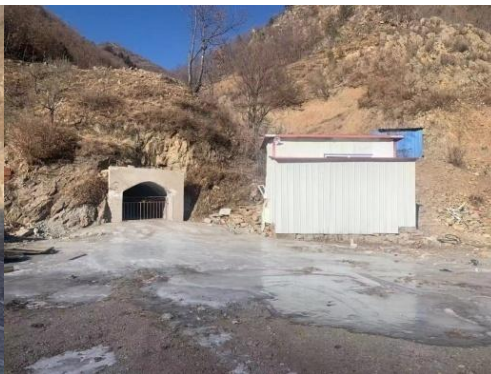
平硐工业场地位于矿区北部，场地长度为 120m，宽 30m，面积为 3621m<sup>2</sup>。平硐硐口在场地东侧，平硐长 150m，断面规格为 2.0×2.0m。场地内设办公生活区、空压机房及配电室，办公生活区、休息室位于场地北西侧，空压机房及配电室紧邻硐口东侧，总面积为 234m<sup>2</sup>，平均高度 3m，属彩钢瓦活动板房和砖混结构建筑物。距办公生活区西南 15m 处有一废弃民井，井口规格 2.0×2.0m，地下部分已回填，地面出露 0.5m 水泥制井沿。紧邻办公生活区北侧存在土质切坡，坡长约 110m，坡高 1-3m，坡度约为 30°-50°。办公生活区南侧 6m 处形成一处近 L 形堆坡，长约 18m，高约 0.5-1.5m，坡角约 35°。场地地处沟谷处，场地西侧有泄洪沟，现状地质灾害不发育。

场地的建设对周围原地貌进行挖方，破坏了原有地形地貌景观（见照片 4-1）。

照片 4-1 场地办公生活区及休息室

照片 4-2 场地内平硐及仓库

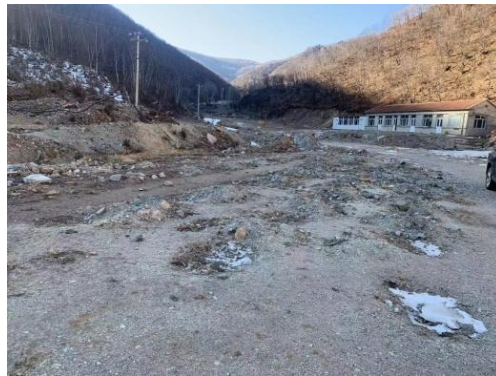
废石场位于矿区东北部，南侧紧邻截洪沟，面积为  $597\text{m}^2$ 。场地内四处有零散废石，堆高约  $0.3\text{--}0.8\text{m}$ ，堆放废石量约  $255\text{m}^3$ 。根据现场调查，废石场岩体稳定，现状未发生地质灾害。

废石场包括废石堆放等，降低了地形地貌景观整体的和谐度，破坏了原有地形地貌景观（见照片 4-3）。

照片4-3 废石场

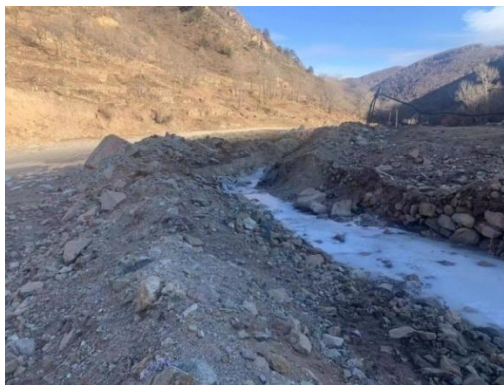
截洪沟位于办公生活区东北部，沿矿区道路布设，截洪沟断面为梯形（上底  $0.8\text{m}$ ，下底  $0.5\text{m}$ ，高  $0.5\text{m}$ ），长约  $128\text{m}$ ，占地面积为  $102\text{m}^2$ 。截洪沟两侧分布零散废石，厚约  $0.3\text{--}1\text{m}$ ，估算碎石量约为  $50\text{m}^3$ 。根据现场调查，截洪沟现状地质灾害不发育。

截洪沟的建设，破坏了原有地形地貌景观（见照片 4-4）。

照片4-4 截洪沟

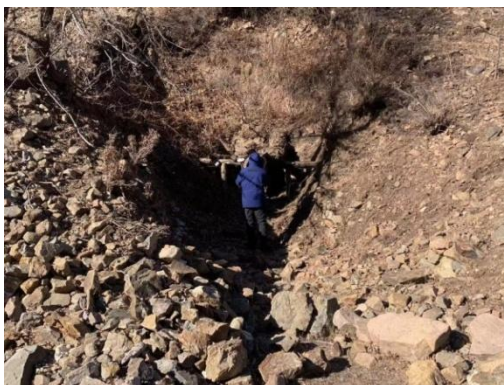
场地位于矿区中部，为矿山前期探矿形成，现已废弃，占地面积  $48\text{m}^2$ 。现状硐口呈长方形，规格约为  $2 \times 1.5\text{m}$ ，硐长约  $80\text{m}$ 。硐口零散分布废渣石。平硐造成的切坡最高约为  $2\text{m}$ ，长约  $3\text{m}$ ，坡角  $70^\circ \sim 80^\circ$ 。根据现场调查，废弃平硐 1 现状地质灾害不发育。

废弃平硐 1 的建设，破坏了原有地形地貌景观（见照片 4-5）。

照片4-5 废弃平硐1

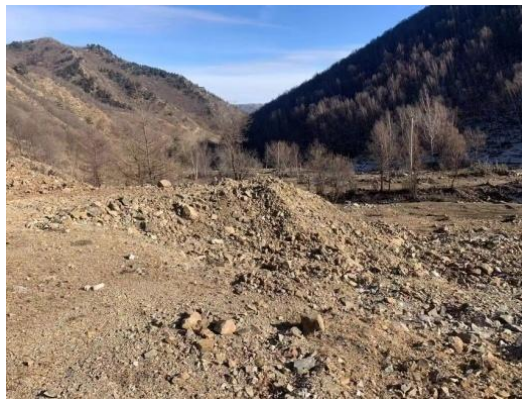
位于矿区中部，紧邻废弃平硐 1 东南，存放开拓废弃平硐挖掘出的废渣堆积，场地面积为  $528\text{m}^2$ 。场地东南侧存在连续分布废渣堆，现堆高为  $1\text{--}2\text{m}$ ，堆积坡角

45°，边坡比较稳定，堆放量约 388m<sup>3</sup>。根据现场调查，废石场岩体稳定，现状未发生地质灾害。

废弃平硐 1 废石场包括废石堆放等，降低了地形地貌景观整体的和谐度，破坏了原有地形地貌景观（见照片 4-6）。

照片4-6 废弃平硐1废石场

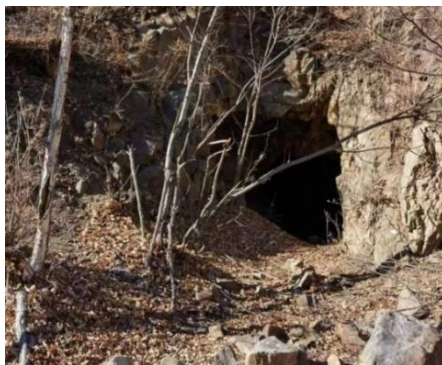
场地位于矿区中部，距废弃平硐 1 北约 30m，为矿山前期探矿形成，现已废弃，占地面积 19m<sup>2</sup>。现状硐口呈正方形，规格约为 2\*2m，硐长约 70m。硐口零散分布废渣石。根据现场调查，废弃平硐 2 现状地质灾害不发育。

废弃平硐 2 的建设，破坏了原有地形地貌景观（见照片 4-7）。

照片4-7 废弃平硐2

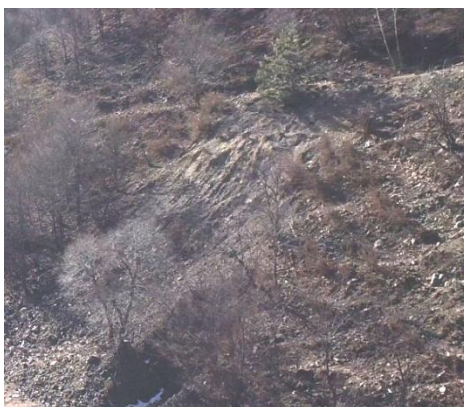
紧邻废弃平硐 2，存放开拓废弃平硐挖掘出的废渣堆积，场地面积为  $205\text{m}^2$ 。场地东南侧顺坡堆放废渣石，坡高约 10m，坡长约 12m，坡角约为  $60^\circ - 70^\circ$ ，堆放量约  $379\text{m}^3$ 。根据现场调查，废石场岩体稳定，现状未发生地质灾害。

废弃平硐 2 废石场包括废石堆放等，降低了地形地貌景观整体的和谐度，破坏了原有地形地貌景观（见照片 4-8）。

照片4-8 废弃平硐2废石场

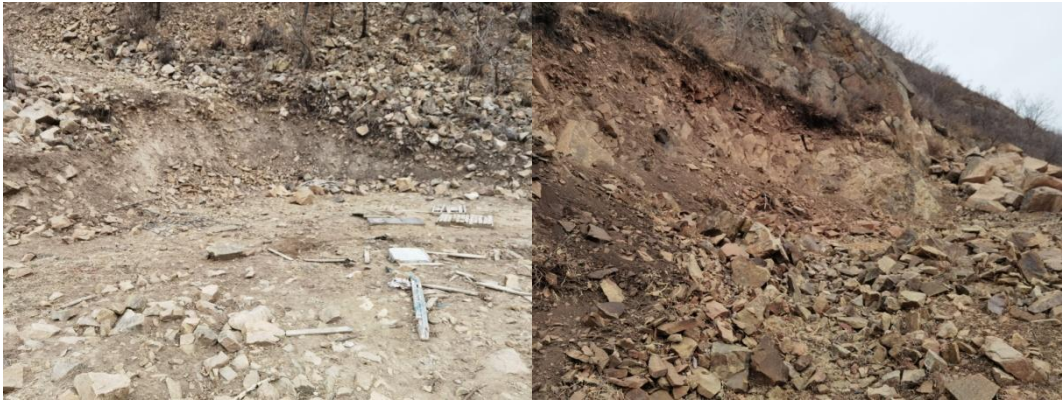
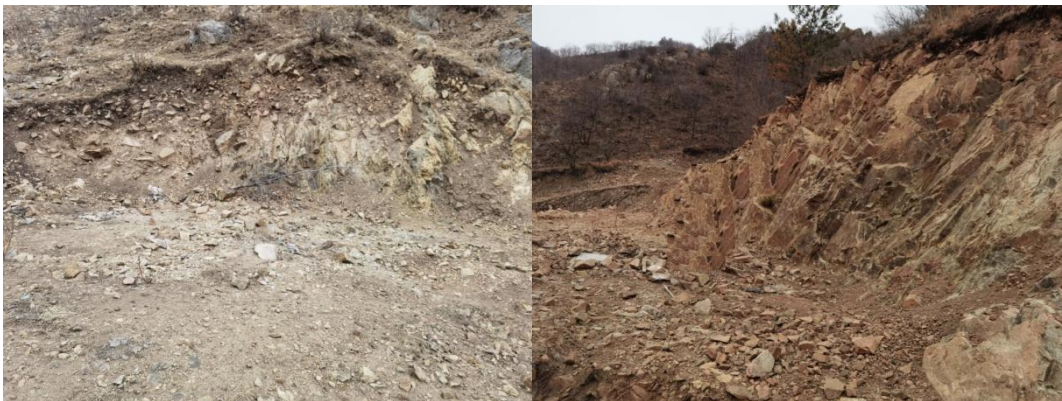
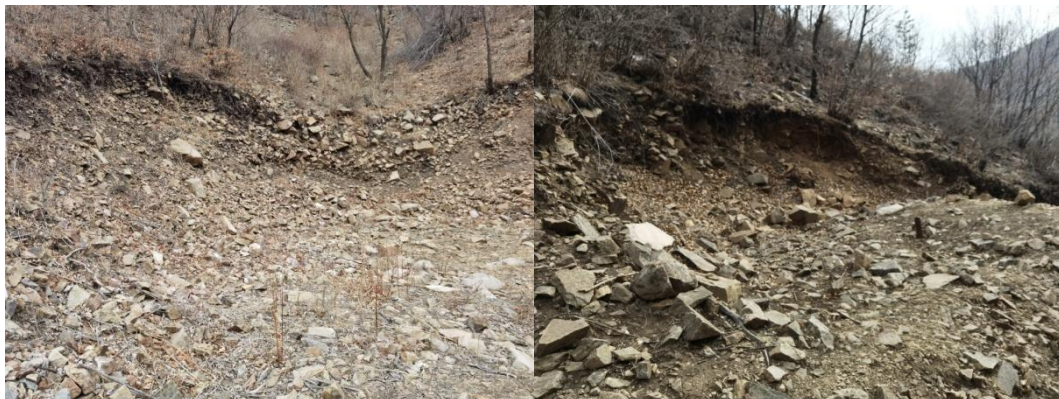
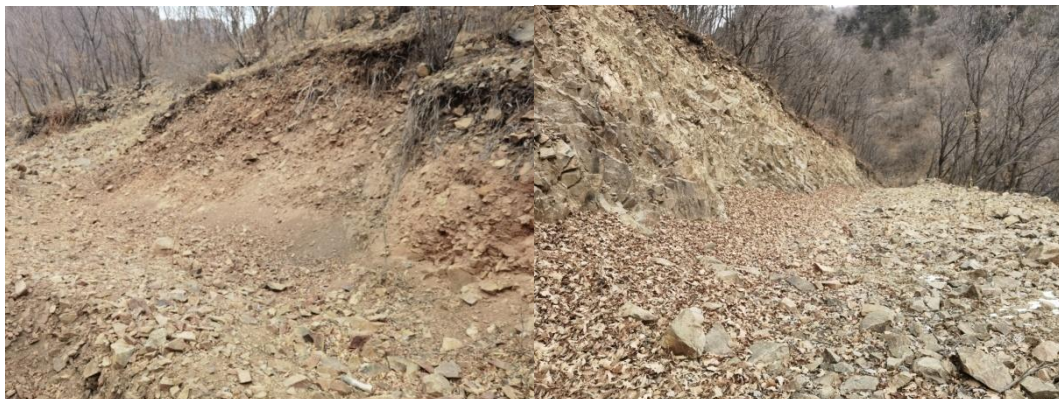
探矿遗留 8 处钻机平台，集中分布于矿区东北，平硐工业场地东侧及北侧。2025 年因探矿工作在矿区西南部形成了 3 处钻机平台。总占地面积为  $738\text{m}^2$ 。平台

存在切坡，挖出碎石零散分布于场地，钻机平台特征见表 4-1。根据现场调查，钻机平台现状地质灾害不发育。

钻机平台的建设，破坏了原有地形地貌景观（见照片 4-9-照片 4-16）。

照片 4-9 钻机平台 1

照片 4-10 钻机平台 2

照片4-11 钻机平台3

照片4-12 钻机平台4

照片4-13钻机平台5

照片4-14 钻机平台6

照片 4-15 钻机平台 7

照片 4-16 钻机平台 8

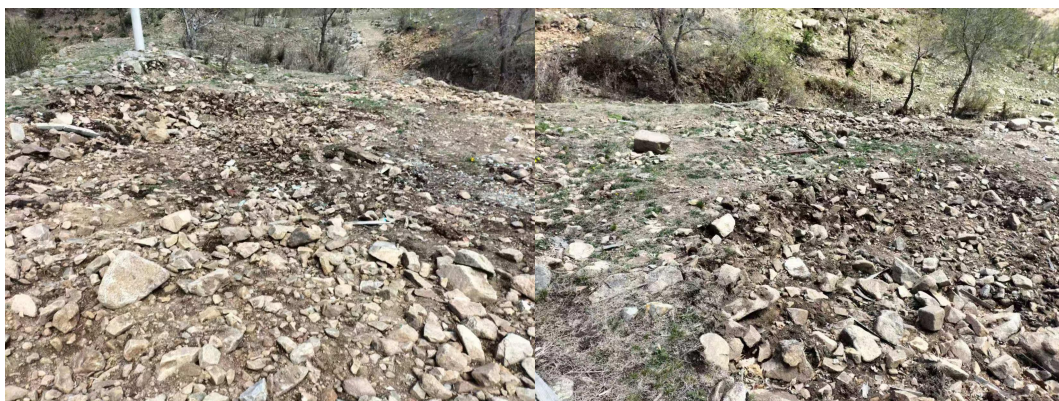
照片 4-17 钻机平台 9

照片 4-18 钻机平台 10

照片 4-19 钻机平台 11

对治理后场地进行覆土整平，复垦面积为 161m<sup>2</sup>，覆土整平厚度 0.5m，覆土整平工程量 161m<sup>2</sup>×0.5m=80.5m<sup>3</sup>。

对场地恢复植被，场地面积为 161m<sup>2</sup>，考虑周围植被、周围场地复垦方向等因素，复垦为灌木，树种选择山杏，栽植山杏株行距 2m×2m，每坑 1 株，种植山杏 40 株。

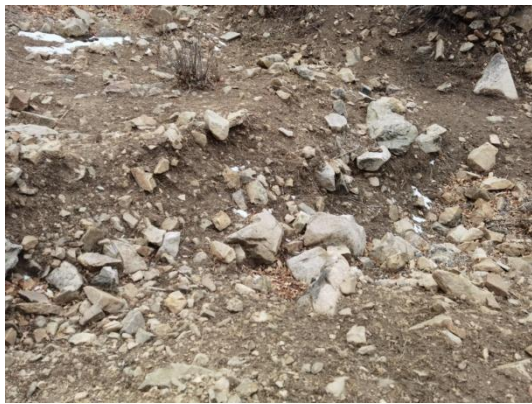
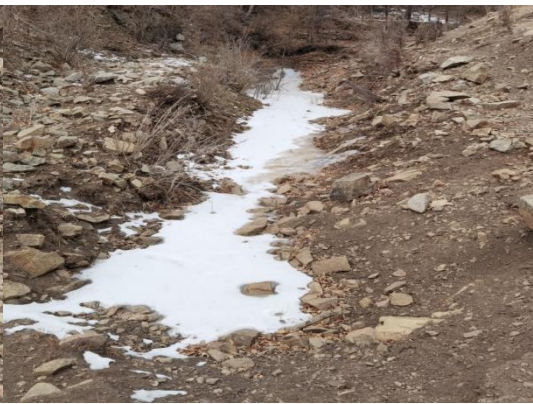
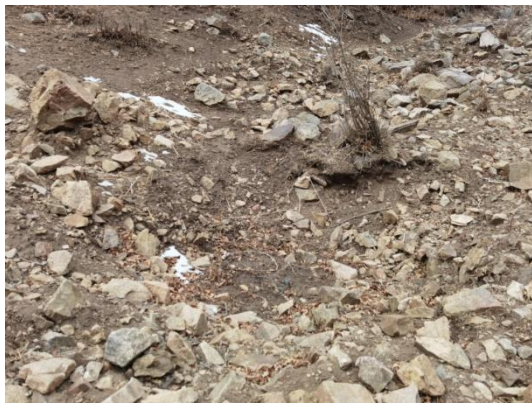
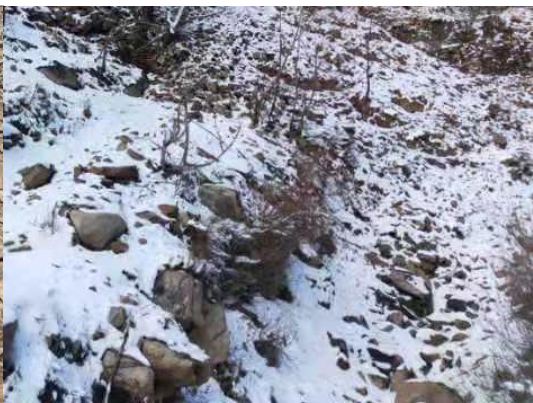
据调查，矿山目前存在 4 条探槽，总面积 334m<sup>2</sup>，探槽长宽、深浅均不统一，开挖过程中碎石土直接排放于探槽周边。各个单元具体特征详见表 4-2。根据现场调查，探槽现状地质灾害不发育。

探槽的建设，破坏了原有地形地貌景观（见照片 4-17-照片 4-20）。

照片4-20 探槽1

照片4-21 探槽2

照片 4-22 探槽 3

照片 4-23 探槽 4

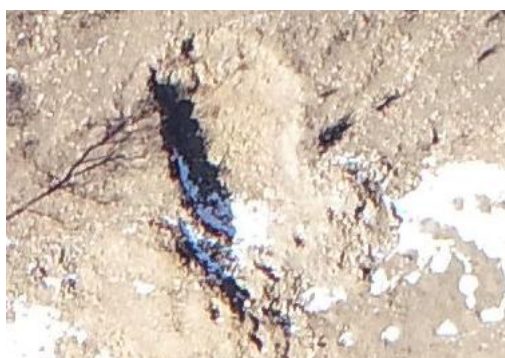
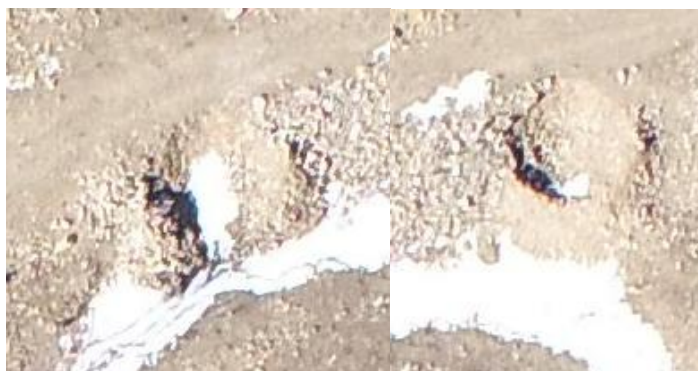
据调查，矿山西南部道路两侧存在 3 个民采坑，为早期民采形成，总面积 127m<sup>2</sup>，采坑边帮处堆积少量堆积物。各个采坑具体特征详见表 4-3。根据现场调查，民采坑现状地质灾害不发育。

民采坑的建设，破坏了原有地形地貌景观（见照片 4-21-照片 4-23）。

照片 4-24 民采坑 1

照片 4-25 民采坑 2

照片 4-26 民采坑 3

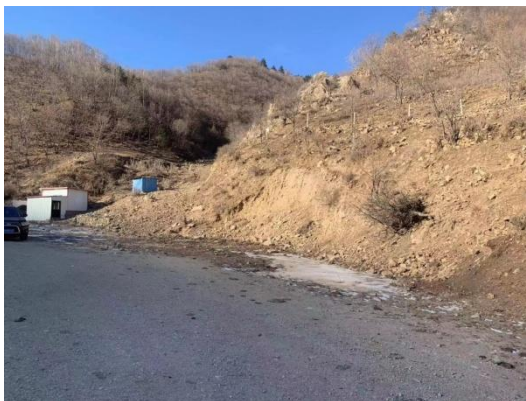
矿区道路连接现状各个工程场地，均为土路，长约为 1285m，路宽 4m，面积 5140m<sup>2</sup>。在通往钻机平台及平硐工业场地部分路段存在切坡，长度 173m，坡高 1-2m，边坡近直立，占地面积 692m<sup>2</sup>。根据现场调查，现状未发生地质灾害。

矿区道路的铺设破坏了原有地形地貌景观（见照片 4-24）。

照片4-27 矿区道路

对治理后场地进行覆土整平，复垦面积为 $692\text{m}^2$ ，覆土整平厚度 $0.5\text{m}$ ，覆土整平工程量 $692\text{m}^2 \times 0.5\text{m} = 346\text{m}^3$ 。

对场地恢复植被，考虑周围植被、周围场地复垦方向等因素，复垦为灌木，树种选择山杏，栽植山杏株行距 $2\text{m} \times 2\text{m}$ ，每坑1株，种植山杏173株。
