2026 年内蒙古蒙凡鑫矿业有限责任公司  
宁城县五化镇新房村玄武岩矿  
矿区生态修复计划书

提交单位：内蒙古蒙凡鑫矿业有限责任公司

编制单位：内蒙古福永生态环境治理有限公司

二〇二六年五月

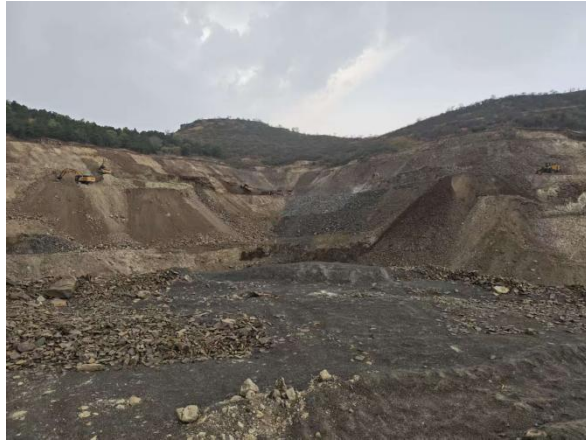
照片 2-1 废弃民采坑

根据现场调查，现状废弃民采坑形成北西-南西两个采掘面，北西采掘面。北西采掘面对矿体进行了剥离，剥离最大高差约 14m，标高为 697.14m-683.89m、684.06m-669.97m，边坡角约  $20^{\circ}$  — $40^{\circ}$ ，采深约 4m，局部近直立。南西采掘面采深约 4m，开采标高为 667.38m-663.27m，边坡角近直立，面积  $5076\text{m}^2$ ，场地的建设与原有自然景观不协调，增加景观破碎度，破坏了原有地形地貌景观，见照片 2-1。

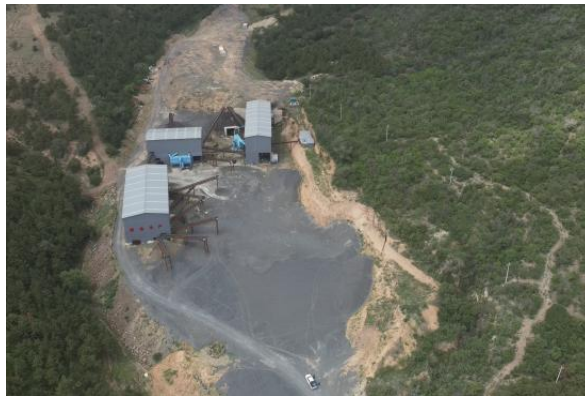
照片 2-2 碎石加工场地 1

矿区东南为碎石加工场，正在建设中，场地平坦，为人工形成的平台，平台北部切坡高约 2-9m，坡角约 50-80°，场地东部为碎石堆积形成的堆坡，坡高约 2-9m，坡角约 25-35°。平台西侧场地整形，建有地泵，东部平台建有碎石加工设备，平台上堆有少量加工的碎石，场地占地面积 19192m<sup>2</sup>，平台的南部有冲沟，冲沟宽约 5-10m，深约 5m。场地的建设与原有自然景观不协调，增加景观破碎度，破坏了原有地形地貌景观，（照片 2-2、2-3、2-4）。

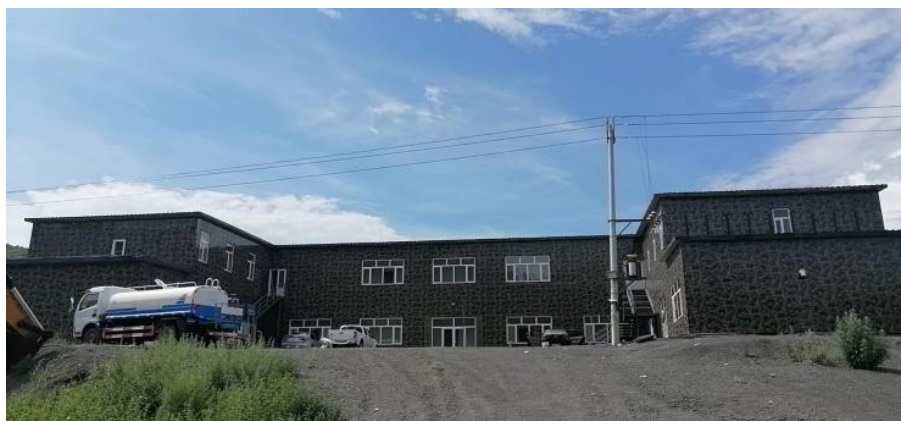
照片 2-5 办公生活区

办公生活区位于矿区西部，为人工切坡形成的平台，北侧为切坡，切坡高约 2-3m，坡角近直立，南部为堆坡，堆坡高约 1-2m，坡角约  $30^{\circ}$ ，边坡种植为草地，主要建有办公室、生活区等组成，房屋为彩钢结构，高约 5m，办公生活区东侧为一块耕地，种植蔬菜等，办公区前有一地泵及机械设备，占地面积  $2985\text{m}^2$ ，场地的建设与原有自然景观不协调，增加景观破碎度，破坏了原有地形地貌景观，见照片 2-5。

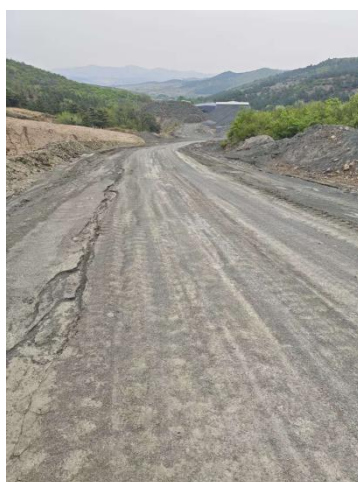
照片 2-6 矿区道路

矿区道路大部分为乡村道路，已使用多年。道路总长约 1328m，宽约 4.0-10.0m，其中村民用路长 1288m，面积  $0.8650\text{hm}^2$ ，新建矿区道路长约 40m，面积  $0.0384\text{hm}^2$ ，总面积  $0.9034\text{hm}^2$ ，矿区道路北切坡长约 23m，切坡高约 1-3m，场地不存在堆坡。道路平坦，场地的建设与原有自然景观不协调，增加景观破碎度，破坏了原有地形地貌景观，见照片 2-6。
