# **2026 年度宁城兴旺家齐球团厂铁矿 矿山地质环境治理与土地复垦计划**

宁城兴旺家齐球团厂

2026 年 4 月

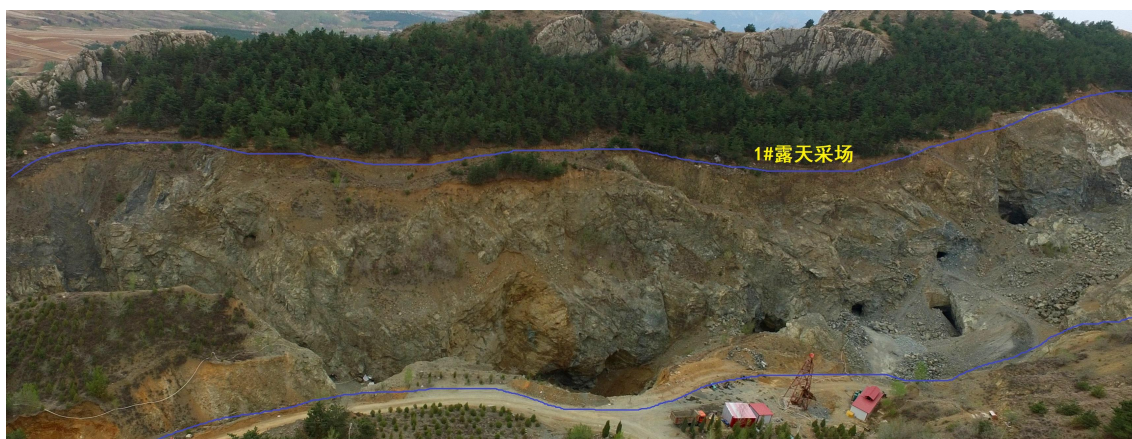
照片 3-1 1#露天采场

1#露天采场位于矿区中部，占地 106091.9m<sup>2</sup>，采场边坡顶部长 1250m，底部长 930m，采深约 40m，坡角近直立，采坑内包含有平硐 7 个（PD1-PD7），境界内开采未形成规则的台阶。竖井 SJ1、SJ2 和平硐 PD1-PD7 均位于露天采场内（竖井 SJ1 位于露天采场东部，井深 61m，断面为圆形，规格为φ3.5m。竖井 SJ2 位于露天采场中部的北侧，井深 92m，断面为圆形，规格为φ3.5m。采场西段及东端位于矿区范围之外。

经现场实地调查，边坡较稳定，局部有危岩体存在，现状条件下露天采场未发生崩塌、滑坡等地质灾害。

露天采场采深 40m，现状最低开采标高为 842.86m。根据现场调查，该地区地下水位埋深 15-40m，地下水位标高为 850-825m。开采揭露了局部含水层，破坏了局部含水层结构。

露天开采大面积开挖，使山体破损，对原生的地形地貌景观破坏程度较大，与自然地貌景观不和谐，1#露天采场破坏地形地貌景观。

1#露天采场占地面积 106091.9m<sup>2</sup>，破坏土地类型及面积为乔木林地 32134.4m<sup>2</sup>、灌木林地 629.4m<sup>2</sup>、其他草地 932.2m<sup>2</sup>、裸地 72395.9m<sup>2</sup>。

现状 1#露天采场南部存在立陡边坡，由于其上部顶端为松树，本着不再损毁植被原则，对露天采场南部西侧未种植松树进行部分削坡，上部削坡下部垫坡，对采场南部东侧不能削坡部分对其进行堆坡垫坡处理。

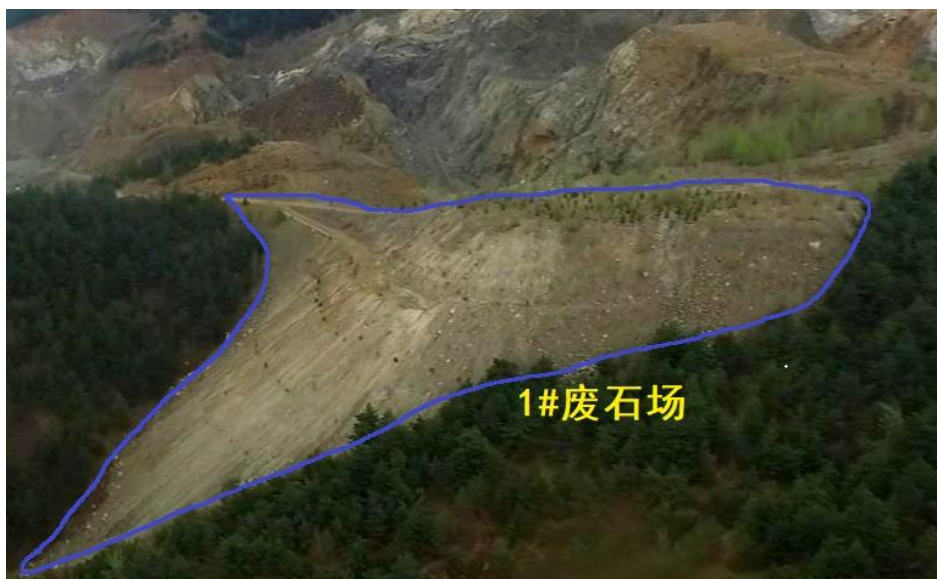
照片 3-2 1#废石场

1#废石场位于矿区北西角，占地面积 9002.5m<sup>2</sup>，长约 130m，宽约 100m，最大堆高 61m；经前期治理，现状 1#废石场已形成规则台阶状堆体，并对其进行覆土恢复植被。

经现场实地调查，现状边坡稳定，地质灾害不发育。

1#废石场最大堆高 61m，废石的堆积破坏了原有地形地貌景观，造成了与原

始地形地貌景观的不协调。

1#废石场占地面积为 9002.5m<sup>2</sup>，破坏土地类型及面积为乔木林地 7949.3m<sup>2</sup>、裸地 1053.2m<sup>2</sup>。

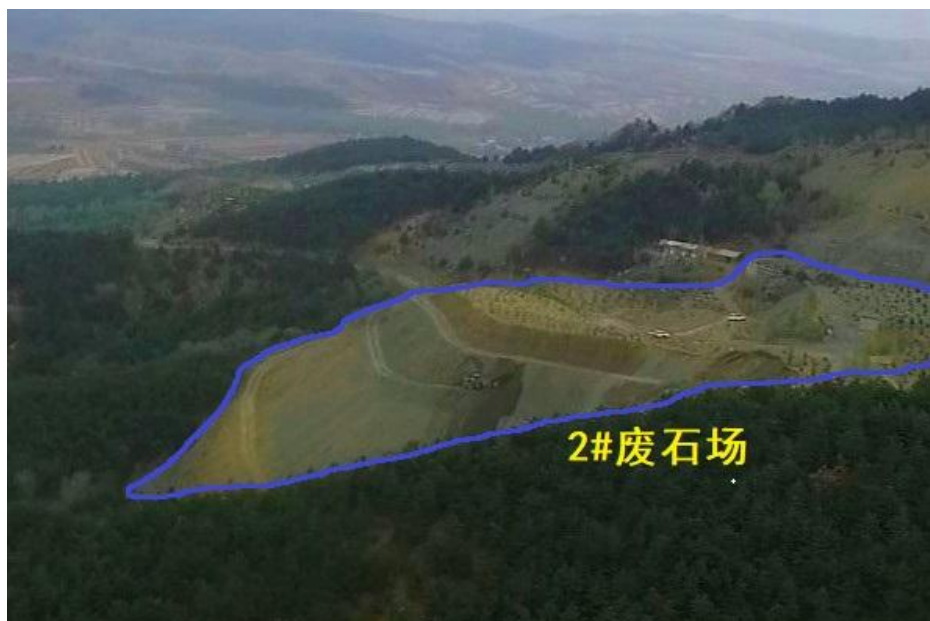
照片 3-3 2#废石场

2#废石场位于矿区北端，占地面积 56898.8m<sup>2</sup>，长约 380m，宽约 250m，最大堆高 49m，场地内包含原 1 号干选厂范围；经前期治理，现状 2#废石场已形成规则台阶状堆体，并对其进行了覆土恢复植被。

经现场实地调查，现状边坡稳定，地质灾害不发育。

2#废石场最大堆高 49m，废石的堆积破坏了原有地形地貌景观，造成了与原始地形地貌景观的不协调。

2#废石场占地面积为 56898.8m<sup>2</sup>，破坏土地类型及面积为乔木林地 25841.1m<sup>2</sup>、裸地 31057.7m<sup>2</sup>。

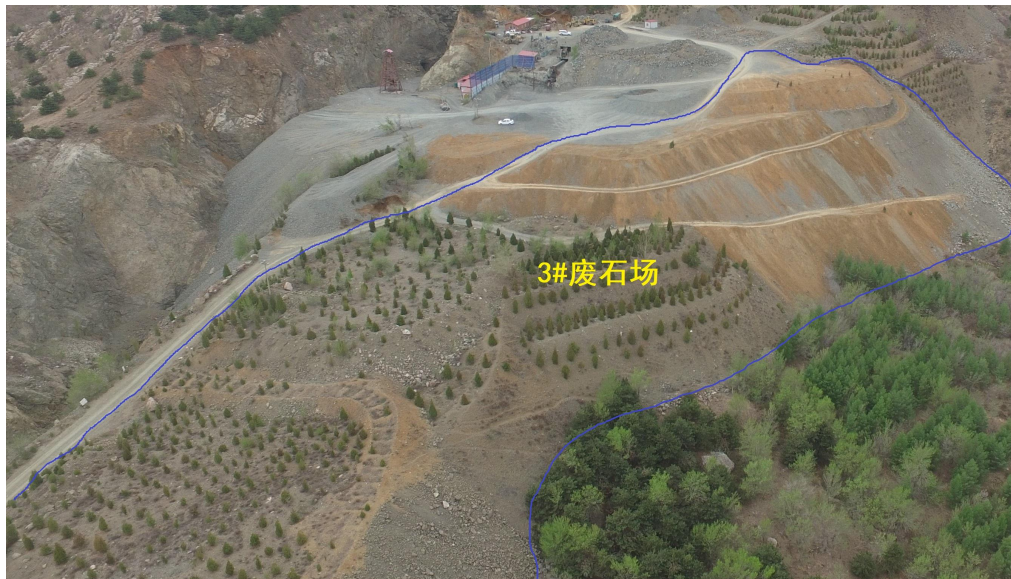
照片 3-4 3#废石场

3#废石场位于矿区北东端，占地面积 48617.6m<sup>2</sup>，长约 500m，宽约 150m，最大堆高 42m；经前期治理，现状 3#废石场西侧已形成规则台阶状堆体，并对其进行了覆土恢复植被，3#废石场东侧植被恢复率至 50%以上。

经现场实地调查，现状边坡稳定，地质灾害不发育。

3#废石场最大堆高 42m，废石的堆积破坏了原有地形地貌景观，造成了与原始地形地貌景观的不协调。

3#废石场占地面积为 48617.6m<sup>2</sup>，破坏土地类型及面积为乔木林地 1226.5m<sup>2</sup>、灌木林地 6126.7m<sup>2</sup>、裸地 41264.4m<sup>2</sup>。

3#废石场为前期治理场地，并现状 3#废石场已完成覆土工程，但由于治理效果不佳，本次对其边坡重新规划治理。将废石场边坡及西南部平台突出堆体部分原有表土进行剥离，剥离后就近堆放，以备后期覆土使用。

现状 3#废石场北东侧边坡过陡（局部达到  $40^\circ$ ），且边坡欠规整不稳定，影响矿区地形地貌景观。

对重新规划治理后的 3#废石场进行覆土，覆土来源为治理前表土剥离下的土方量，3#废石场面积 48617.6m<sup>2</sup>，按覆土厚度 0.5m 计算，覆土工程量 24308.8m<sup>3</sup>。

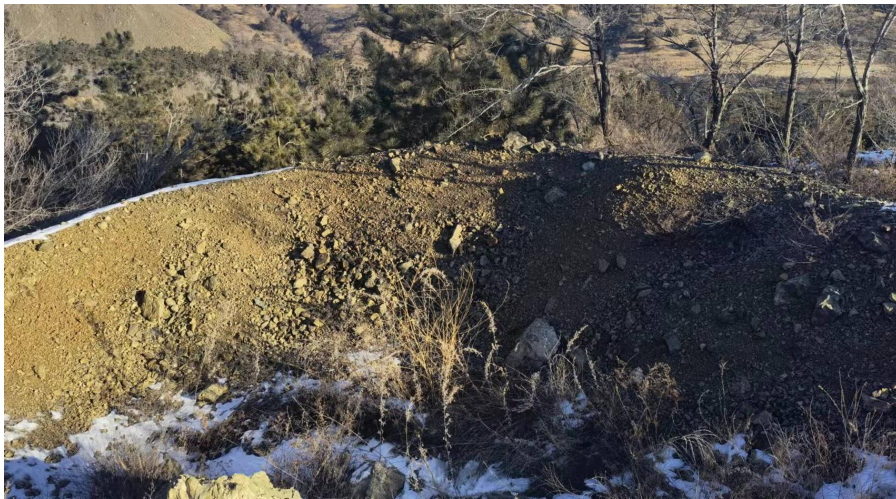
照片 3-5 4#废石场

4#废石场位于 2#露天采场北侧，占地面积 422m<sup>2</sup>，长约 45m，宽约 10m，最大堆高 8m；堆放废石方量 499m<sup>3</sup>。

经现场实地调查，现状边坡稳定，地质灾害不发育。

4#废石场最大堆高 8m，废石的堆积破坏了原有地形地貌景观，造成了与原始地形地貌景观的不协调。

4#废石场占地面积为 422m<sup>2</sup>，破坏土地类型及面积为裸地 422m<sup>2</sup>。

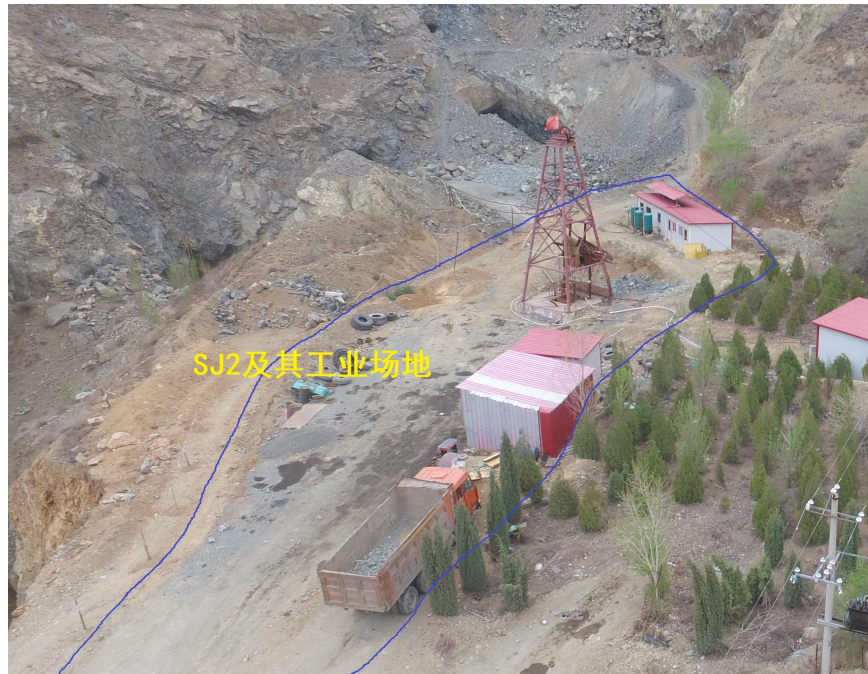
照片 3-6 SJ2 及其工业场地

SJ2 及其工业场地位于矿区中部，1#露天采场北侧，建设有竖井（SJ2）一座，配置一栋卷扬房、值班室，占地面积 1205.2m<sup>2</sup>。竖井（SJ2）井架高 9m，断面为圆形，净断面规格为  $\Phi=3.5\text{m}$ ，井壁使用浆砌石砌筑，井口标高 897.0m，井深 92m，已开拓+860m、+810m、2 个开采水平。

经现场实地调查，地质灾害不发育。

矿山现状修建竖井（SJ2）1 处，井深 92m，矿山竖井的开拓及前期开采活动破坏了局部区域的基岩裂隙含水层结构。

矿山在场地上修建与原地貌不相协调的人工建筑，形成斑块化景观，破坏了

地形地貌景观。

竖井 SJ2 及其工业场地占地面积为 1205.2m<sup>2</sup>，破坏土地类型及面积为裸地 1205.2m<sup>2</sup>。

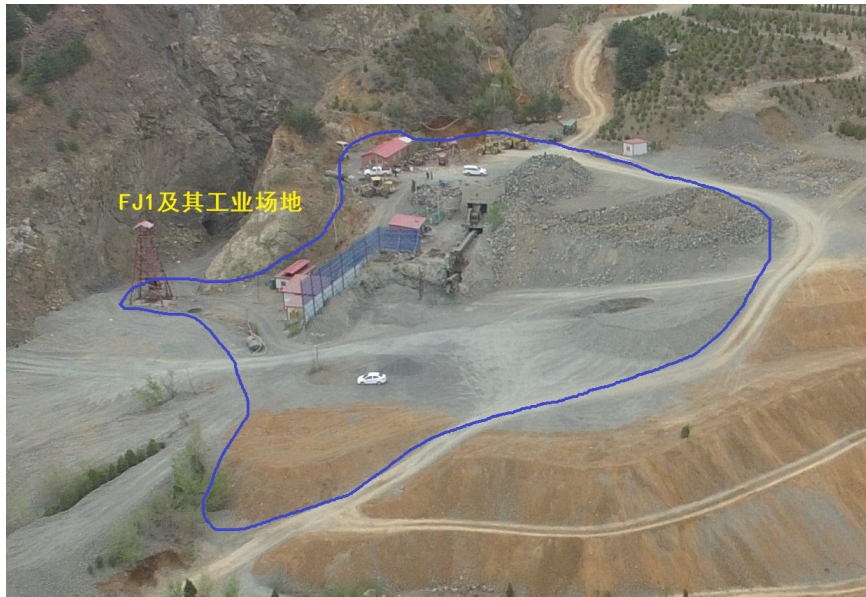
照片 3-7 风井 FJ1（原 SJ1）及其工业场地

FJ1 及其工业场地位于新建废石场北侧，3#废石场南侧，其包含原 2 号干选厂；FJ1 及其工业场地，占地面积 13084.3m<sup>2</sup>，建设有风井 FJ1（原 SJ1）一座，配置有卷扬房、值班室。

经现场实地调查，地质灾害不发育。

矿山现状修建风井 FJ1（原 SJ1）1 处，矿山竖井的开拓及前期开采活动破坏了局部区域的基岩裂隙含水层结构。

矿山在场地上修建与原地貌不相协调的人工建筑，形成斑块化景观，破坏了地形地貌景观。

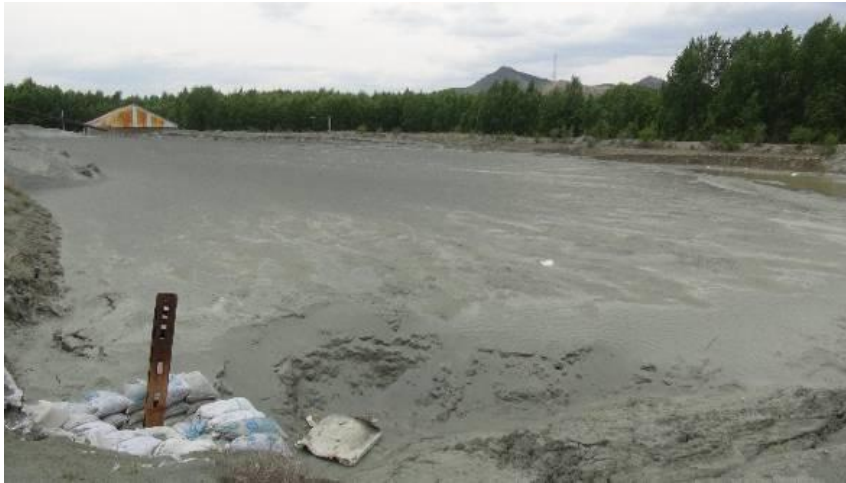
照片 3-8 1#尾矿库

1#尾矿库位于矿区东南 9km 处，右北平镇四道营子村境内，占地面积 16992m<sup>2</sup>。为平地土体筑坝堆积而成，形态近似矩形，长 170m，宽 98m。坝体高 6m，坝体边坡角 37°。

经现场实地调查，坝体高 6m，坝体边坡角 37°，现状下坝体稳定，地质灾害不发育。

1#尾矿库为地面建筑工程，尾矿库底部铺设有防渗设施，不会破坏地下含水层。根据开发方案，通过原矿化学全分析结果，矿石内有害元素不超标，选矿采用“湿式弱磁选”工艺流程，尾矿废水中主要为固体悬浮物，基本与当地地下水水质一致。

尾矿堆积破坏地形地貌景观，降低了地形地貌景观整体的和谐度，由于其规模较大，且尾矿库南侧为省道 S505，在“三区两线”可视范围内，破坏了地形地貌景观。

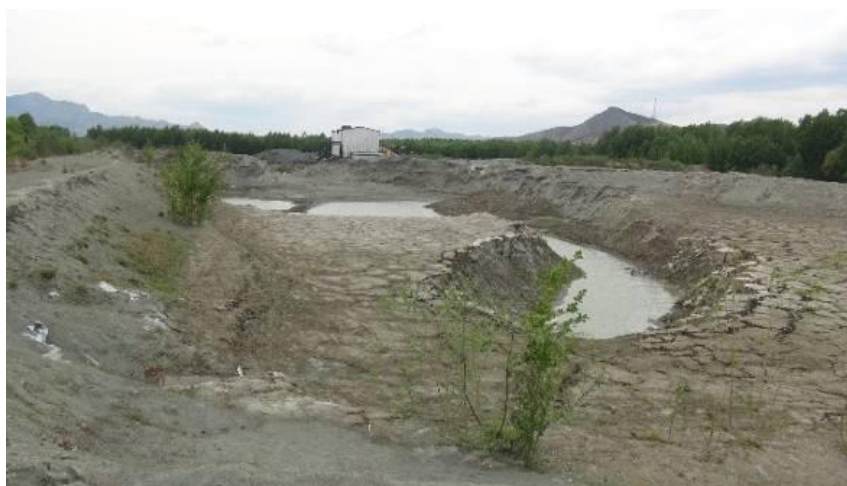
照片 3-9 2#尾矿库

2#尾矿库位于矿区东南 9km 处，右北平镇四道营子村境内，1#尾矿库的东南角，南侧紧邻省道 S505，占地面积 12624m<sup>2</sup>。2#尾矿库为平地土体筑坝堆积而成，建设于平缓地面之上，形态近似矩形，长 155m，宽 84m，坝体高度 5m，坝体边坡角 37°。

经现场实地调查，坝体高 5m，坝体边坡角 37°，现状下坝体稳定，地质灾害不发育。

2#尾矿库为地面工程，尾矿库底部铺设了防渗设施，不会破坏地下含水层。根据开发方案，通过原矿化学全分析结果，矿石内有害元素不超标，选矿采用“湿式弱磁选”工艺流程，尾矿废水中主要为固体悬浮物，基本与当地地下水质一致。

尾矿堆积破坏地形地貌景观，降低了地形地貌景观整体的和谐度，由于其规模较大，且尾矿库南侧紧邻省道 S505，在“三区两线”可视范围内，破坏了地形地貌景观。

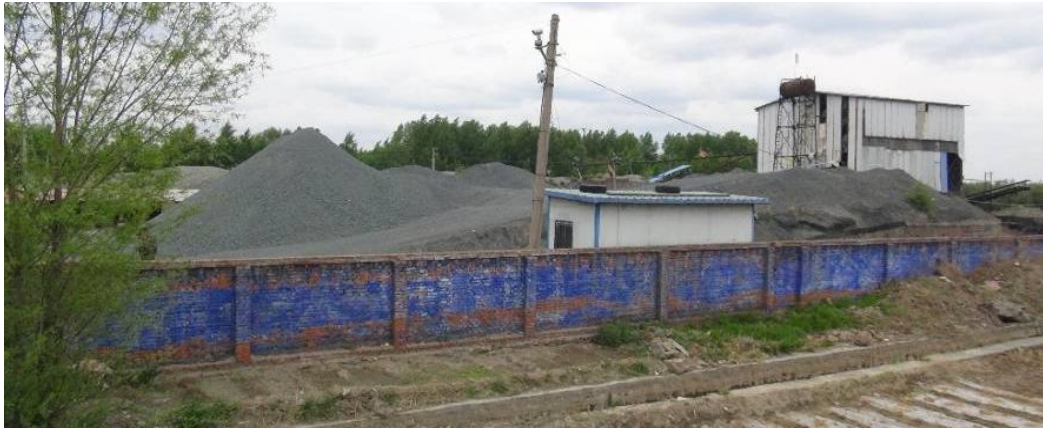
照片 3-10 水选厂

水选厂位于位于矿区东南 9km 处，右北平镇四道营子村境内，1#尾矿库的南侧，南侧为省道 S505，为矿山选铁加工铁精粉场所。场地内建有水选设备、库房等，占地面积 11929m<sup>2</sup>，厂区规整，布置呈“L”型。建筑物主要为砖混结构和钢结构，高 3-8m。

经现场实地调查，水选厂建设在河谷平原区，地形平坦开阔，地形坡度小于 5°，地质灾害不发育。

水选厂为地表工程，不会破坏含水层及地下水水质。矿山选矿水源井位于选矿厂内，水井深 15m，水位埋深 3.5m，单井涌水量 631.09m<sup>3</sup>/d。选矿厂建设规模为 1000t/d，日需水量约为 3000m<sup>3</sup>。选矿过程中选矿用水循环使用，根据调查不对外排放。水井的建设局部损毁了含水层结构。

建筑物及设备均建在地表之上，水选厂的建设破坏了当地的原生地形地貌景观和植被资源，且水选厂南侧紧邻省道 S505，在“三区两线”可视范围内，破坏了地形地貌景观。

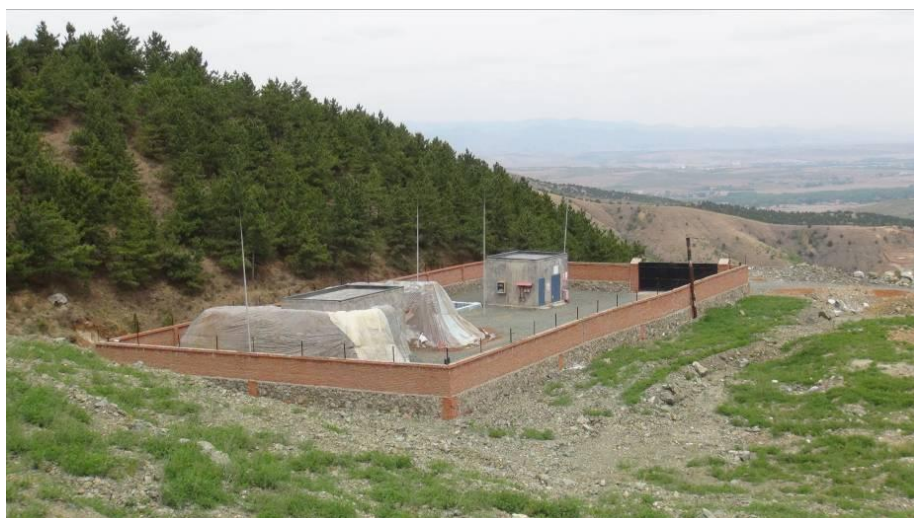
照片 3-11 炸药库

炸药库位于 2#废石场西侧，建筑物分布于工程场地周边，皆为砖混结构建筑，建筑高度 3-4m，占地面积 870.8m<sup>2</sup>。

经现场实地调查，炸药库地形平坦开阔，地形坡度小于 5°，地质灾害不发育。

炸药库为地表建筑工程，未对含水层造成破坏。

炸药库建设破坏了原有地形地貌景观，造成了与原始地形地貌景观的不协调。

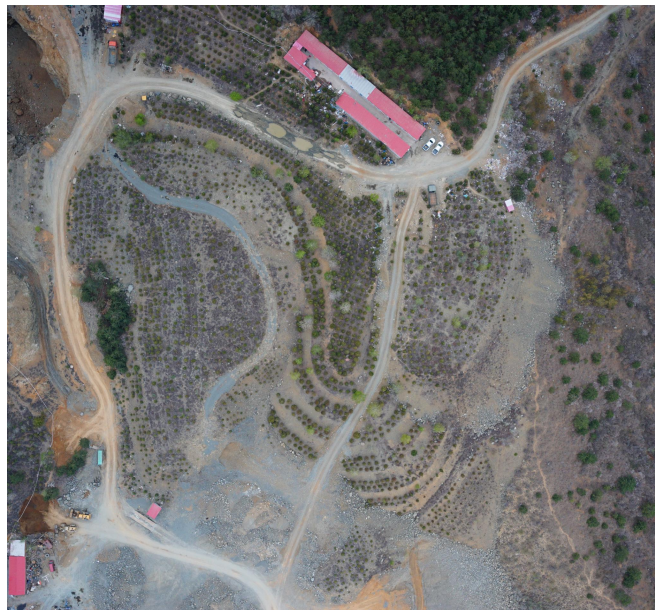
照片 3-12 矿区道路

矿区道路连接各功能区，总长 1363m，路面宽 4m，占地面积 5452m<sup>2</sup>。

经现场实地调查，地质灾害不发育。

道路的修建破坏了局部区域原有的地形地貌景观，造成了与原始地形地貌景观的不协调。

矿区道路占地面积为 5452m<sup>2</sup>，破坏土地类型及面积为乔木林地 787.6m<sup>2</sup>、灌木林地 417m<sup>2</sup>、裸地 4247.4m<sup>2</sup>。

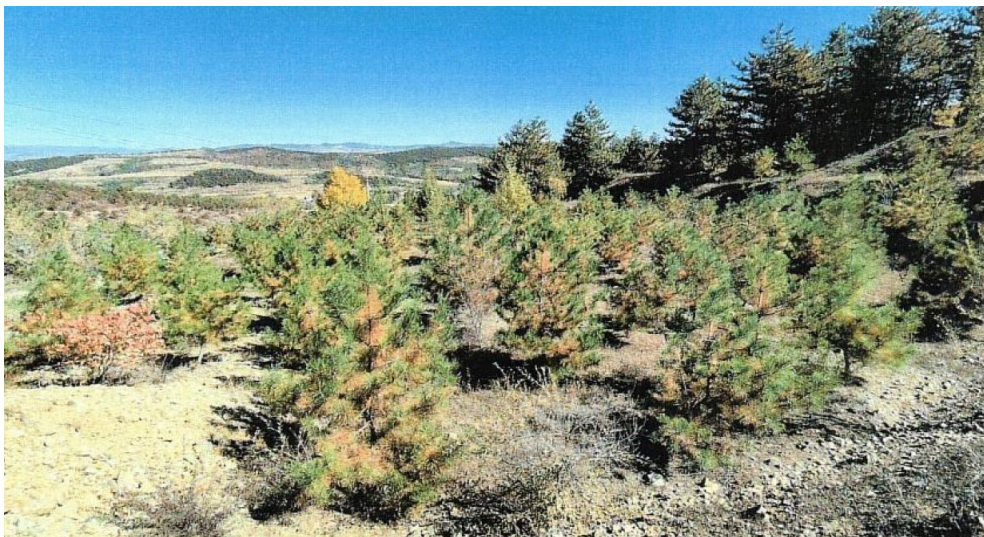
照片4-1 2#露天采场治理效果照片

2022 年度，我矿对 2#露天采场进行垫坡、覆土、整平、恢复植被。根据

2024 年 10 月 10 日，宁城县自然资源局聘请有关专家组成验收组对《宁城兴旺家齐球团厂铁矿 2022 年度矿山地质环境治理计划书》执行情况进行现场核查。经现场核查，矿山基本完成了 2022 年度治理计划书设计的治理工作。根据矿山提供的资料，矿山地质环境监测工作正常进行。

1、2022 年度设计对 2#露天采场进行治理，但 2#露天采场垫坡治理效果欠佳，应继续完善治理。

2#露天采场为前期治理场地，因治理效果不佳，本次继续对其完善治理，现状 2#露天采场底部已平整植树，本次设计将其堆坡垫坡，形成每 2m 台阶一凹槽。经计算，2#露天采场垫坡方量为 2958m<sup>3</sup>。

对回填完毕后的 2#露天采场进行覆土，本次设计恢复为林地，覆土厚度 0.5m，2#露天采场面积 1146.4m<sup>2</sup>，则覆土工程量 573.2m<sup>3</sup>。

对治理后的场地恢复林地，按株行距 2×2m 计算，则栽植松树 287 株。

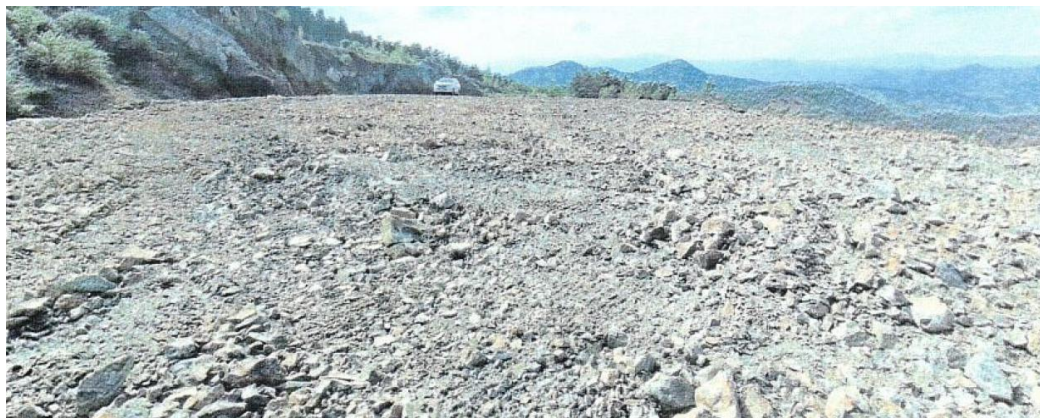
照片4-2 1#露天采场爆破治理效果照片

2023 年度，我矿在 1# 露天采场周围网围栏及警示牌：对 1# 露天采场高陡边坡的危岩体进行清理：对 1# 露天采场内遗留的 4 处突出岩体进行爆破清除。对 1# 废石场进行表上剥离、清运、垫坡、覆土、土方整平、恢复植被。

根据 2024 年 8 月 22 日，宁城县自然资源局聘请有关专家组成验收组对《宁城兴旺家齐球团厂铁矿 2023 年度矿山地质环境治理计划书》执行情况进行现场核查。经现场核查，矿山基本完成了 2023 年度治理计划书设计的治理工作。根据矿山提供的资料，矿山地质环境监测工作正常进行。

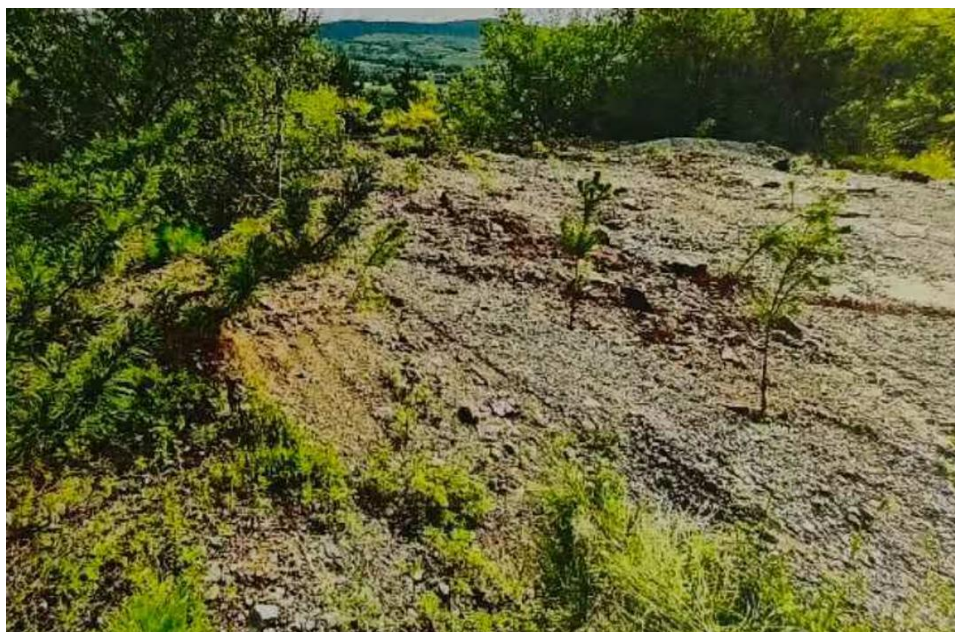
照片4-5 1#露天采场东侧超采区治理效果照片

2025 年度，我矿对 4#废石场进行清运、覆土、整平、恢复植被；对 1#露天采场东侧超采区进行回填、石方整平、覆土、恢复植被。

根据 2025 年 8 月 16 日，宁城县自然资源局组织有关专家组成验收组对《宁城兴旺家齐球团厂铁矿 2025 年度矿山地质环境治理计划书》执行情况进行现场核查。经现场核查，矿山完成了 2025 年度治理计划书设计的部分治理工程，包括对 4#废石场进行部分清运；对 1#露天采场东侧超采区进行回填、整平、覆土、恢复植被。根据矿山提供的资料，矿山地质环境监测工作正常进行。
