宁城县鑫鑫矿业有限责任公司热水矿区金矿  
2026年度矿山地质环境治理计划书

# 宁城县鑫鑫矿业有限责任公司热水矿区金矿 2026年度矿山地质环境治理计划书

编制单位：宁城县鑫鑫矿业有限责任公司

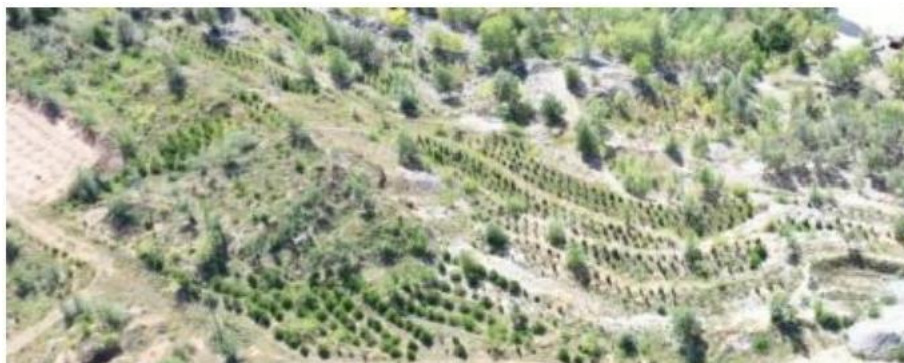
照片2-1 废石场绿化

该方案于2016年12月30日通过专家组验收。经实地查看矿山地质环境现状，专家组认为矿山基本完成了第一个分期治理方案设计的主体治理工程内容，治理工程效果基本符合设计要求，一致同意该工程通过验收，验收编号分别为：16238。治理区治理效果见照片2-1至2-2。

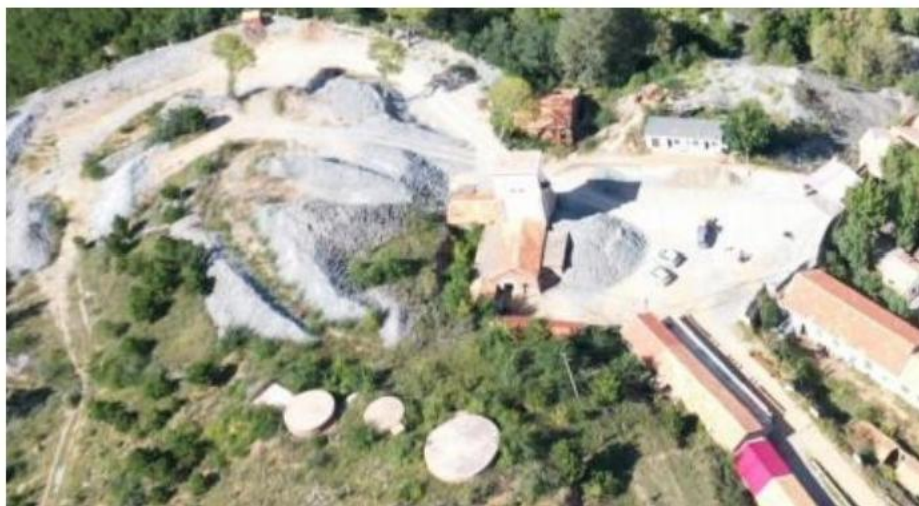
照片4-1 竖井工业场地

场地位于位于矿区北东部，占地面积5870m<sup>2</sup>,建设有主竖井，围绕主竖井建设了提升机房、空压机房、卷扬机室、维修车间、矿仓、员工宿舍、高位水池(1#~3#)等，建筑物占地面积为350m<sup>2</sup>，竖井深度221m,净断面规格 $\Phi=4.0\text{m}$ ,水位标高735m，揭露了含水层。场地的建设改变了原生地貌景观，造成自然地貌景观的不和谐，破坏了原有地形地貌。(见照片4-1)。

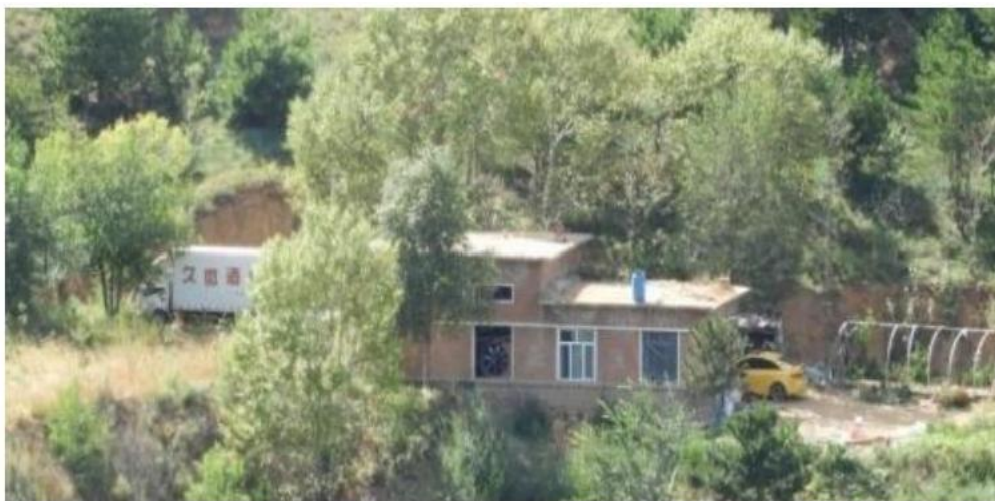
照片4-2 风井场地

位于竖井工业场地西部500m处的山脚下，占地面积130m<sup>2</sup>。建设有风井及其井口房，建筑面积40m<sup>2</sup>。房舍西部人工切坡高3m,切坡长12m,坡角70° ,坡面较平顺规整。风井南部见一平硐，硐口呈圆状，直径1.8m,硐口土质切坡高4.3m,坡角70° ,挖方量8m<sup>3</sup> ,风井深度198m,净断面规格 $\Phi=2.5\text{m}$ ,水位标高735m,揭露了含水层。场地的建设改变了原生地貌景观，造成自然地貌景观的不和谐，破坏了原有地形地貌(见照片4-2)。

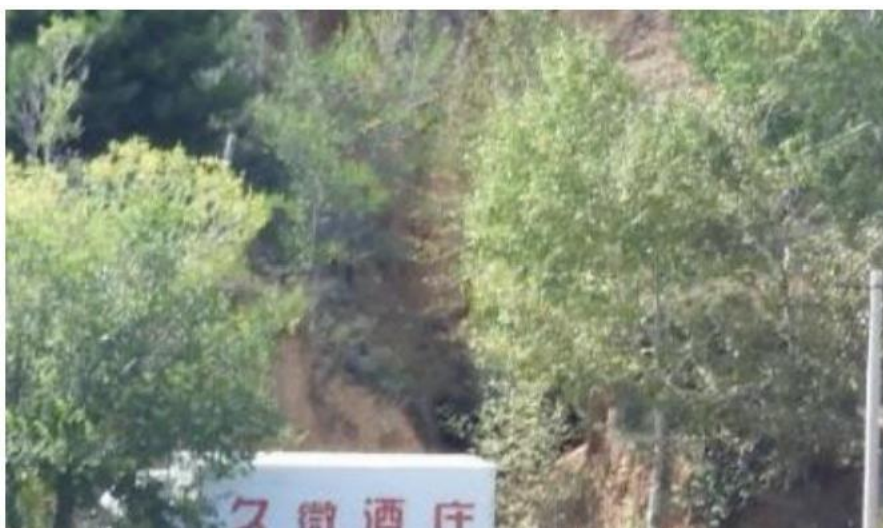
照片4-3 平硐

风井南部见一平硐，硐口呈圆状，直径1.8m,硐口土质切坡高4.3m,坡角 $70^{\circ}$ ，挖方量 $8\text{m}^3$ ,面积 $20\text{m}^2$ ,开挖平硐，形成切坡，坡面土体裸露，场地的建设改变了原生地貌景观，造成自然地貌景观的不和谐，破坏了原有地形地貌。(见照片4-3)

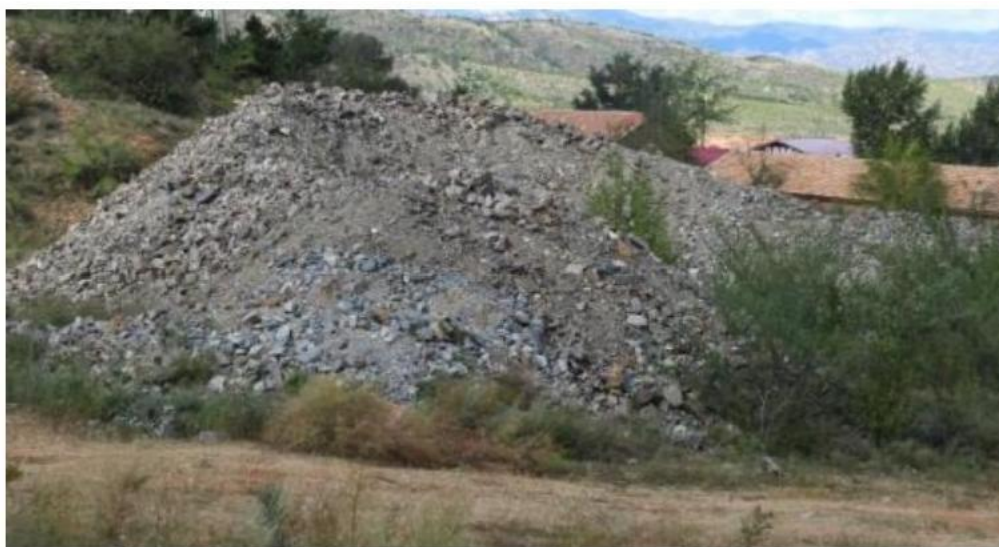
照片4-5 矿石堆

矿区内见1处矿石堆，位于竖井工业场地南部，堆呈弧状，粒径小于0.1m。堆高1.3m, 面积23m<sup>2</sup>, 堆积量30m<sup>3</sup>。石料堆积，破坏植被，形成灰色堆积地貌，场地的建设改变了原生地貌景观，造成自然地貌景观的不和谐，破坏了原有地形地貌(见照片4-5)。

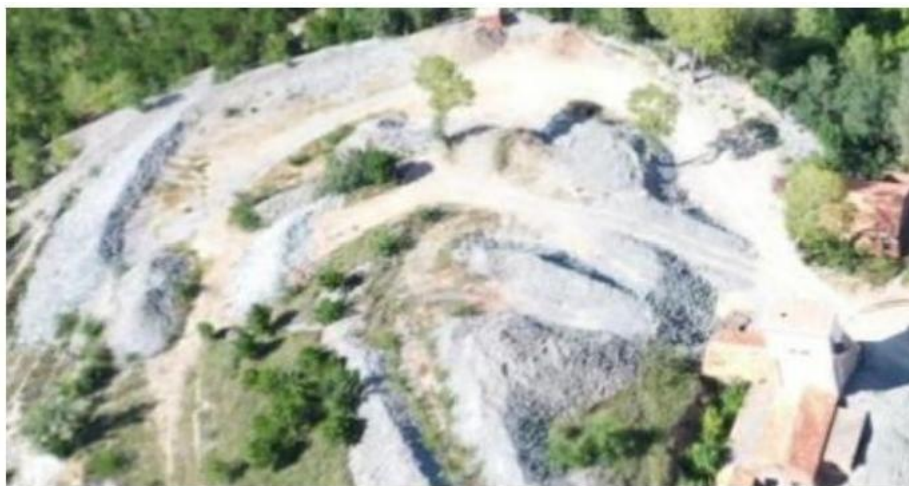
1#废石堆

矿区内见3处废石堆，编号为1#~3#,渣堆形态不规则，渣石粒径小于0.1m。堆高0.5~3.2m,面积165~1330m<sup>2</sup>,堆积量260~2328m<sup>3</sup>,总面积2110m<sup>2</sup>,总堆积量3368m<sup>3</sup>。废石废渣堆积，破坏植被，形成黑灰色、白色堆积地貌，场地的建设改变了原生地貌景观，造成自然地貌景观的不和谐，破坏了原有地形地貌。(见照片4-6)。

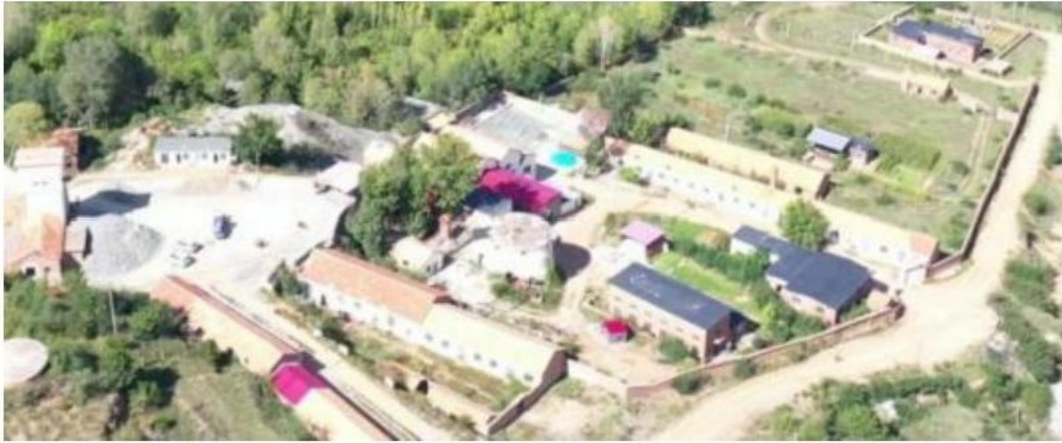
照片4-7 选矿厂

位于矿区外北东部，面积17480m<sup>2</sup>，选矿能力100t/d，场地建设包括选矿车间、工人宿舍、围墙、选厂外东部厂房等建筑物。建筑物高3~6m,建筑面积1650m<sup>2</sup>。围墙长320m，高2.5m，墙体厚0.3m。选厂建于宽缓平坦地势之上，周边未见人工切坡，选矿厂的建设改变了原生地貌景观，造成自然地貌景观的不和谐，破坏了原有地形地貌。(见照片4-7)。

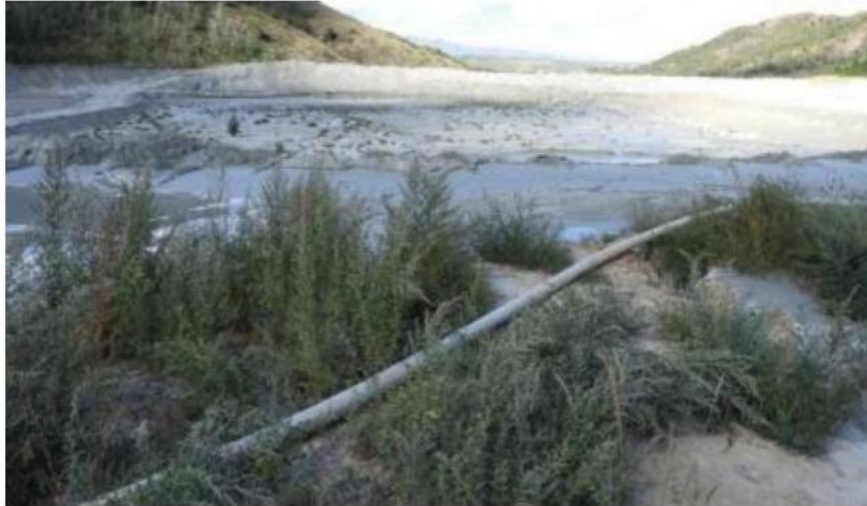
照片4-8 尾矿库

位于矿区外南部，总占地面积40000m<sup>2</sup>,包括车间、尾矿砂排放系统(库面、尾矿坝、底部防渗系统、回水系统)。废液通过排洪斜槽、隧洞排出，所剩废渣即为尾砂。尾矿砂堆积厚度2~8m,库容约35万m<sup>3</sup>(最大库容60万m<sup>3</sup>),库面局部见蓄水。尾矿坝长120m,坝顶宽14m,底宽32~50m,平均坡度为1:5,坝体采用透水堆积石坝，碎石护坡，尾矿库的设建设改变了原生地貌景观，造成自然地貌景观的不和谐，破坏了原有地形地貌(见照片4-8)。

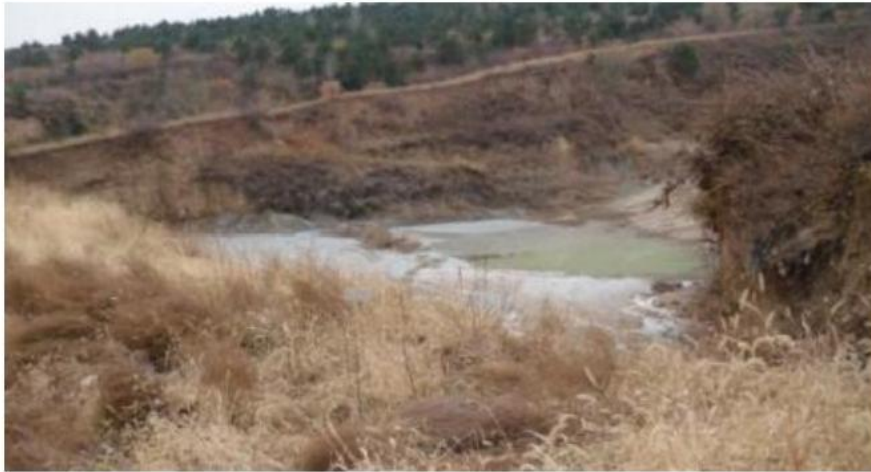
照片4-9 2号尾矿库

2号尾矿库位于选矿厂中南部，现状占地面积1520m<sup>2</sup>,为选场排出的废液和尾砂排放场所，废液通过排洪斜槽、隧洞排出，所剩废渣即为尾砂。尾矿坝坝体采用透水堆积石坝，碎石护坡，坝高12m,设计库容约45万m<sup>3</sup>,现状堆积厚度3.8m,尚未达最大库容，尾矿库的设建设改变了原生地貌景观，造成自然地貌景观的不和谐，破坏了原有地形地貌(见照片4-9)。

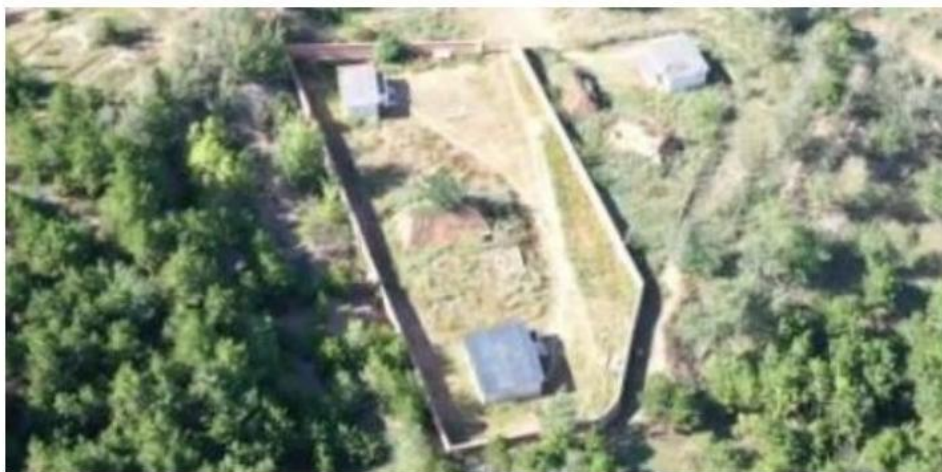
照片4-10 炸药库

位于竖井工业场地南部，占地面积 $2150\text{m}^2$ ，建设有2栋砖混结构库房，建筑物长 $5\text{m}$ ，宽 $5\text{m}$ ，高 $3\text{m}$ ，建筑面积 $25\text{m}^2$ 。值班室高 $3\text{m}$ ，建筑面积 $40\text{m}^2$ 。围墙长 $105\text{m}$ ，高 $2.7\text{m}$ ，墙体宽 $0.3\text{m}$ 。周边无人工切坡。炸药库的设建设改变了原生地貌景观，造成自然地貌景观的不和谐，破坏了原有地形地貌(见照片4-10)。

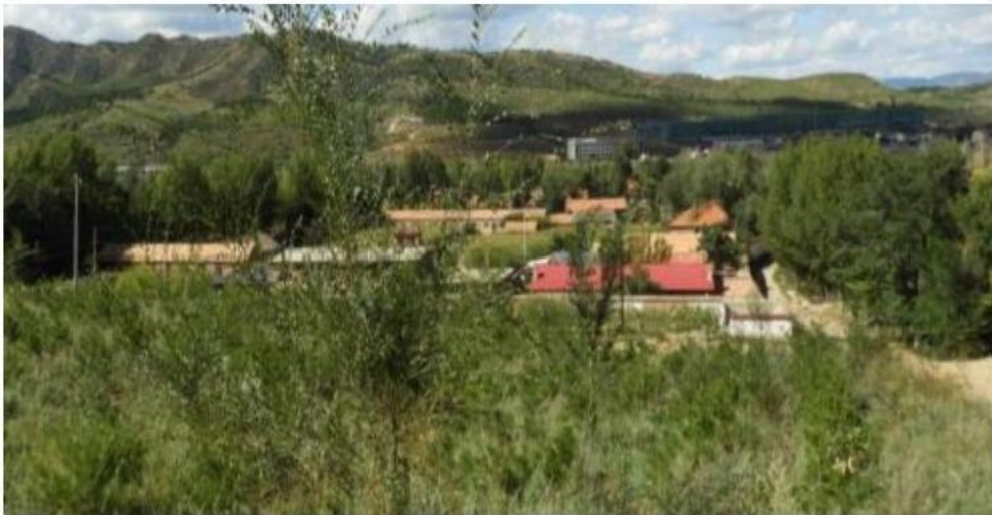
照片4-11 办公生活区

位于矿区北东部，紧临汤前营子，占地面积 $16585\text{m}^2$ ，包括办公室和工人宿舍等。建筑为砖混结构平房，高 $3\text{m}$ ，建筑面积 $550\text{m}^2$ 。办公生活区处于平坦地势之上，周边未见人工切坡，办公生活区的设建设改变了原生地貌景观，造成自然地貌景观的不和谐，破坏了原有地形地貌。(见照片4-11)。

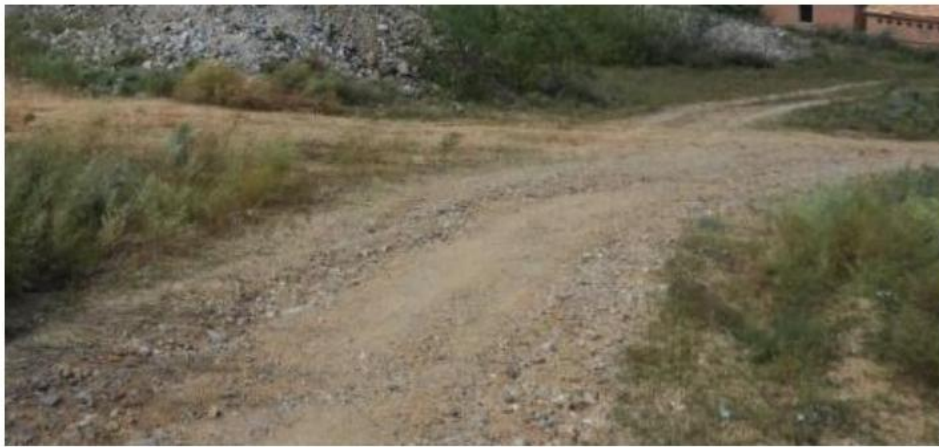
照片4-12 矿区道路

现状已开拓道路总长2200m, 路宽3~5m, 占地面积8800m<sup>2</sup>。在通往探坑路段见切坡, 长590m, 切坡高小于1.5m。运输机械碾压地表, 地面硬化。建设改变了原生地貌景观, 造成自然地貌景观的不和谐, 破坏了原有地形地貌(见照片4-12)。
