# 2026 年度宁城县鑫源铁矿霍家沟矿区铁矿 矿山地质环境治理与土地复垦计划

宁城县鑫源铁矿  
二〇二六年四月

2026 年度宁城县鑫源铁矿霍家沟矿区铁矿  
矿山地质环境治理与土地复垦计划

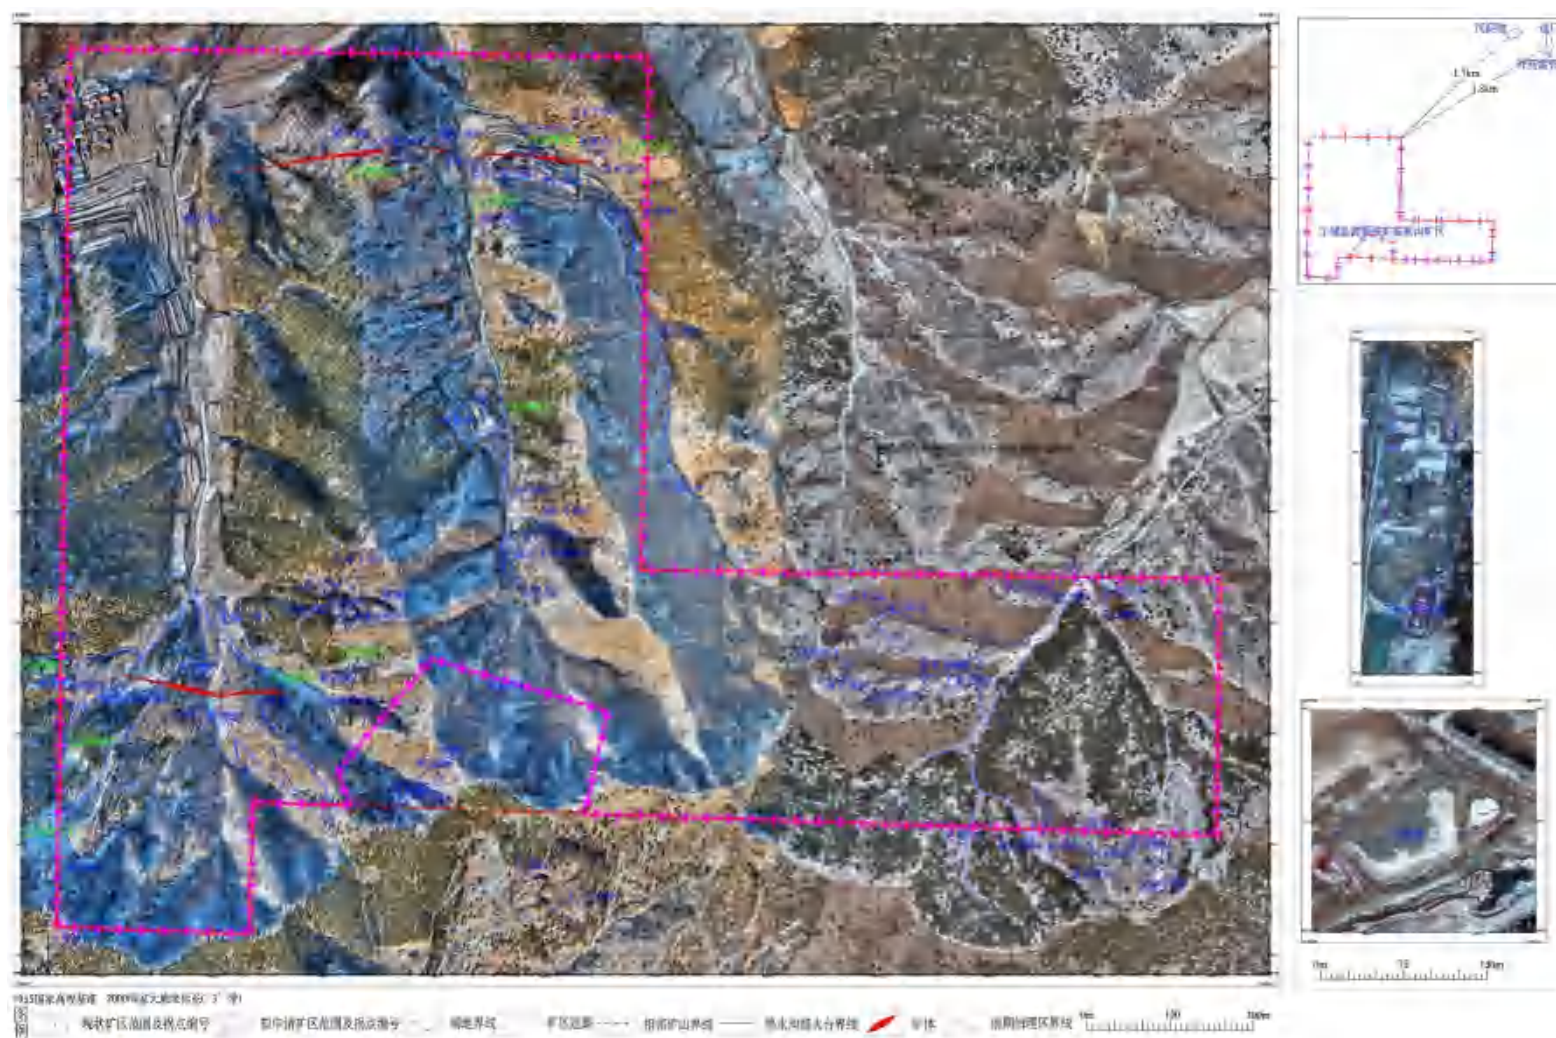
图 3-1 采矿许可证范围遥感影像图

主要地质环境问题为矿山活动可能引发的地质灾害、对含水层的影响、对地形地貌景观以及土地、植被资源的影响和破坏。现就各个场地对矿山地质环境问题进行如下论述。矿区航卫星片影像图见图 3-1。

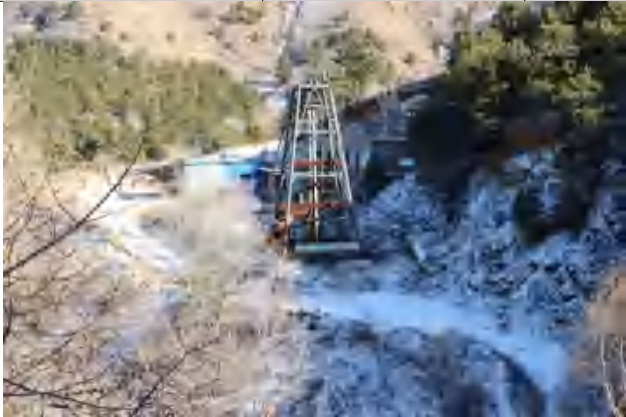
照片3-1 竖井工业场地1

竖井工业场地 1 位于矿区内西部，占地面积 2196m<sup>2</sup>，场地内布置竖井井口、卷扬房、值班室等建筑设施。其中竖井井深 70m，规格为直径 4m。井口标高为 835m，井底标高 765m，竖井地表至井下 50m 处仅建设马头门，未继续开拓平巷。因平场存在岩质切坡，切坡坡度 50-60°，长 106m，最高处坡高 10m。场地的建设破坏了原生地形地貌景观，见照片 3-1、照片 3-2、照片 3-3。

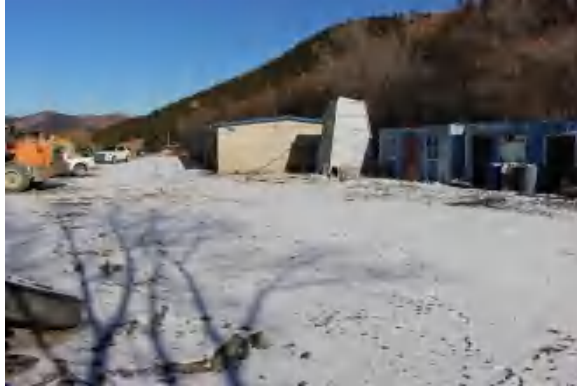
照片 3-4 竖井工业场地 2

竖井工业场地 2 位于矿区内西部，占地面积  $3892\text{m}^2$ ，场地内布置值班室、机修房、截洪沟等建筑设施。其中原有场地内竖井已改造为矿区内水源井，原有竖井井深 102m，竖井规格  $2\text{m}\times 2\text{m}$ 。井口标高为 815m，井底标高为 713m，现提升设备已拆除，竖井地表至井下 50m 处、100m 处仅建设马头门，未继续开拓平巷。因平场存在岩质切坡，切坡坡度  $50\text{--}60^\circ$ ，长 148m，最高处坡高 15m。场地内截洪沟长 120m，均宽 2m，其中截水沟均宽 1m，深 0.5m，渣土挡墙高 0.5m，均宽 1m。场地的建设破坏了原生地形地貌景观，见照片 3-4、照片 3-5、照片 3-6、照片 3-7。

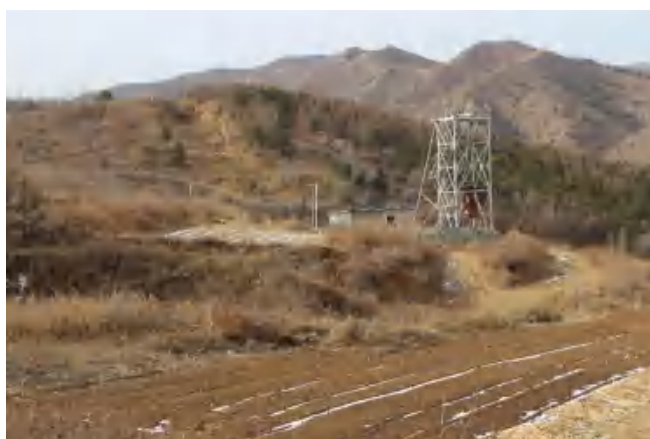
照片 3-9 竖井工业场地 3

竖井工业场地 3 位于矿区内北部，占地面积  $1540\text{m}^2$ ，场地内布置竖井、值班室、卷扬房、排水沟等建筑设施。其中竖井井深 68m，竖井规格为直径 4m。井口标高为 772m，井底标高为 704m，竖井地表至井下 50m 处仅建设马头门，未继续开拓平巷。因平场存在切坡，切坡坡度  $50\text{--}70^\circ$ ，长 66m，最高处坡高 2m。场地内排水沟长 46m，均宽 0.3m，深 0.3m，为混凝土结构。场地的建设破坏了原生地形地貌景观，见照片 3-9、3-10、照片 3-11、照片 3-12。

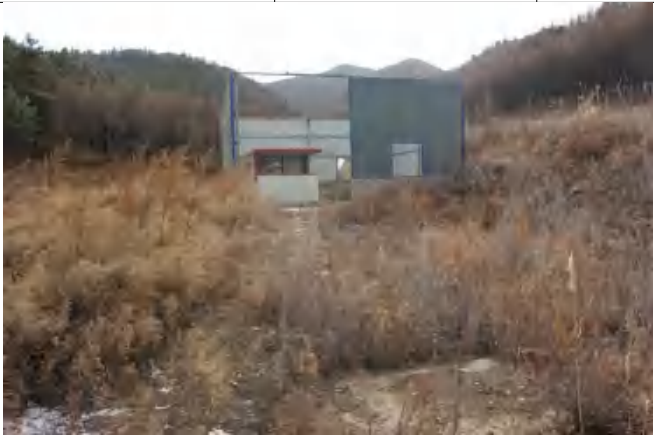
照片 3-13 竖井工业场地 4

竖井工业场地 4 位于矿区内北部，占地面积 1078m<sup>2</sup>，场地内布置竖井、卷扬房、排渣道等建筑设施。其中竖井井深 50m，竖井规格为直径 2.5m，现状井口未装配井架，井口处进行简易封堵。井口标高为 785m，井底标高为 735m，仅有井筒，未建设其他工程。因平场存在切坡，切坡坡度 40-50°，长 26m，最高处坡高 1.5m。场地内排渣道长 11m，均宽 9m，深 3m。场地的建设破坏了原生地形地貌景观，见照片 3-13、照片 3-14、照片 3-15、照片 3-16。

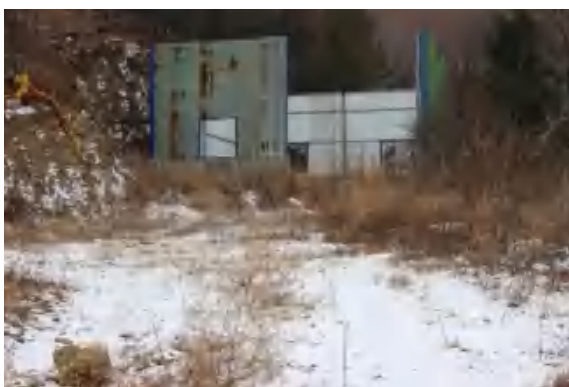
照片 3-17 竖井工业场地 5 场地及切坡

竖井工业场地 5 位于矿区内中部，占地面积 680m<sup>2</sup>，场地内布置竖井、卷扬房等建筑设施。其中竖井井深 13m，竖井规格为直径 4m，现状井口未装配井架，井口处进行简易封堵。井口标高为 827m，井底标高为 814m，仅有井筒，未建设其他工程。因平场存在切坡，切坡坡度 70-75°，长 40m，最高处坡高 6m。场地的建设破坏了原生地形地貌景观，见照片 3-17、照片 3-18、照片 3-19。

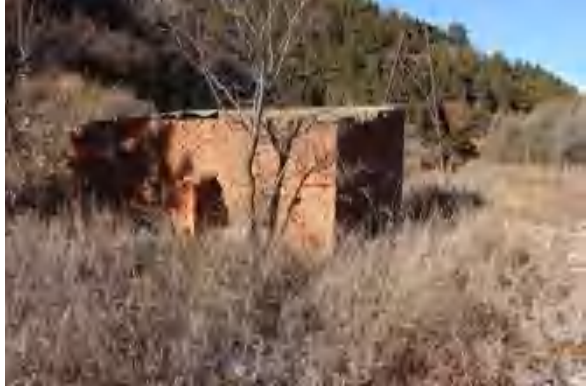
照片 3-20 竖井工业场地 6

竖井工业场地 6 位于矿区内西部，占地面积  $706\text{m}^2$ ，场地内布置竖井、卷扬房等建筑设施。其中竖井井深 45m，竖井规格为  $2.5\text{m} \times 2.5\text{m}$ 。井口标高为 842m，井底标高为 797m，仅有井筒，未建设其他工程。因平场存在切坡，切坡坡度  $60^\circ$ ，长 35m，最高处坡高 3m。原场地内值班室已拆除，遗留建筑基础。场地的建设破坏了原生地形地貌景观，见照片 3-20、照片 3-21、照片 3-22。

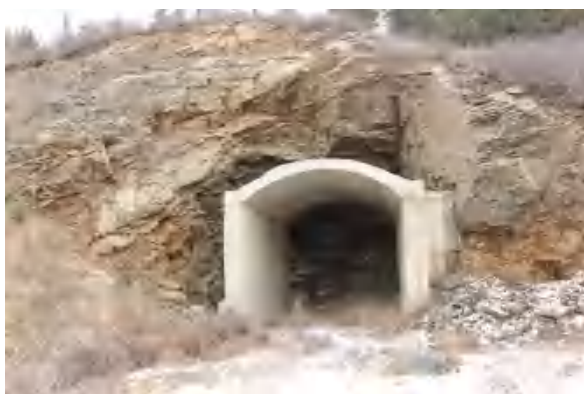
照片 3-23 探矿平硐 1

| 单元名称 | 面积( $\text{m}^2$ ) | 场地特征 |
|---|---|---|
| 探矿平硐 1 | 332 | 位于矿界内北侧，仅布置了硐口，混凝土结构，未形成平硐。硐口处形成切坡，切坡长 30m，坡度 70-90°，最高处坡高 12m。场地的建设破坏了原生地形地貌景观 |

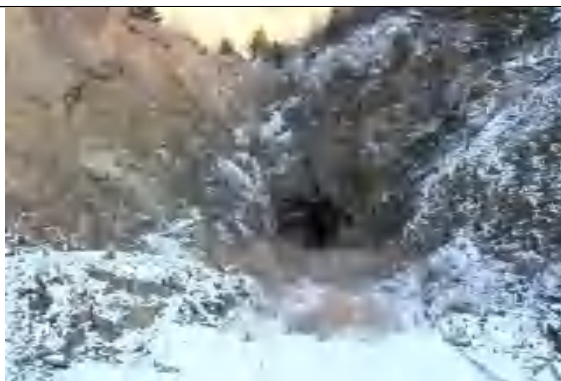
照片 3-26 民采平硐 1

| 单元名称 | 面积(m <sup>2</sup> ) | 场地特征 |
|---|---|---|
| 民采平硐 1 | 2732 | 位于矿界内西侧，该处平硐硐内长 100m，平硐内巷道断面为 2m×2.3m。平硐口两侧形成切坡，切坡长 208m，坡度 70-80°，局部近乎直立，最高处坡高 33m。场地的建设破坏了原生地形地貌景观 |

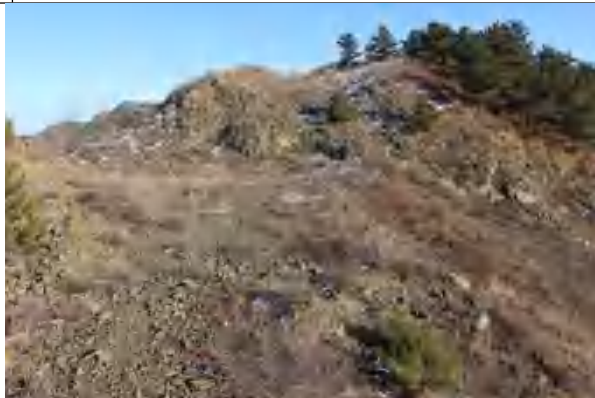
照片 3-39 民采坑 1

| 单元名称 | 面积 (m <sup>2</sup> ) | 场地特征 |
|---|---|---|
| 民采坑 1 | 2164 | 位于矿区南西侧，该处民采坑位于我矿与相邻矿山界内，该民采坑本次评估范围为我矿范围内及与相邻矿山隔离带范围。场地形态不规则，可分为三个平台：962m 平台、957m 平台、953m 平台，平台内部为缓坡状。形成切坡总长 124m，坡角 60° -75°，局部近乎直立，最高处坡高 8m。场地的建设破坏了原生地形地貌景观 |

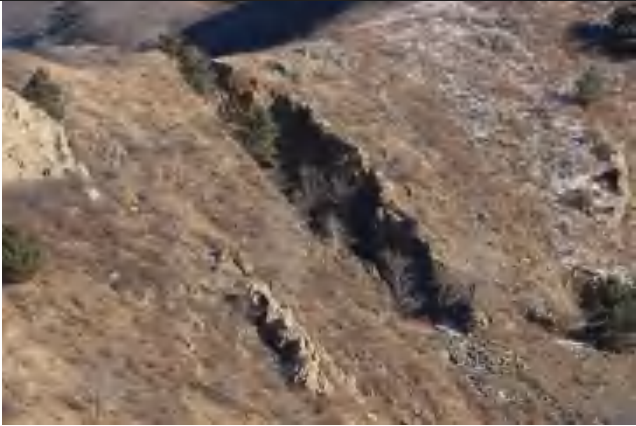
照片 3-62 探槽 1

| 单元名称 | 面积 (m <sup>2</sup> ) | 场地特征 |
|---|---|---|
| 探槽 1 | 458 | 位于矿区南侧，最长约 30m，上部最宽处约 7m，平均宽约 6m，底部平均宽约 3m，平均深约 4-5m，北侧边坡角约为 50°，南侧边坡角近直立。场地为槽型，横断面近似梯形，场地的建设破坏了原生地形地貌景观 |

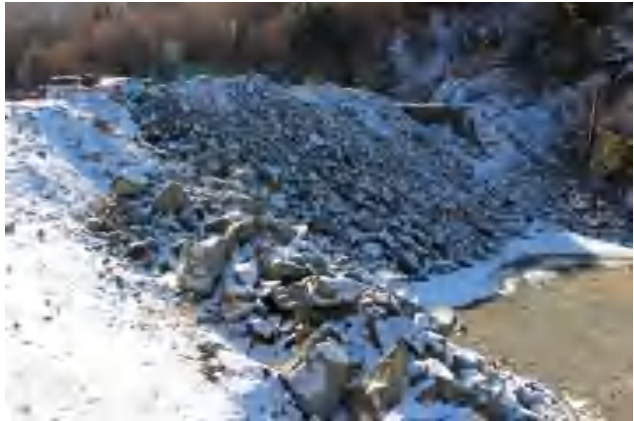
照片 3-66 废石堆 1

| 单元名称 | 面积(m <sup>2</sup> ) | 场地特征 | 堆方量(m <sup>3</sup> ) | 位置 |
|---|---|---|---|---|
| 废石堆 1 | 552 | 位于矿界内西侧，竖井工业场地 2 北侧，堆放高度 3m，堆放角度 45°，平地堆放，人工堆积地貌破坏了原生地形地貌景观 | 635 | 竖井工业场地 2 北侧 |

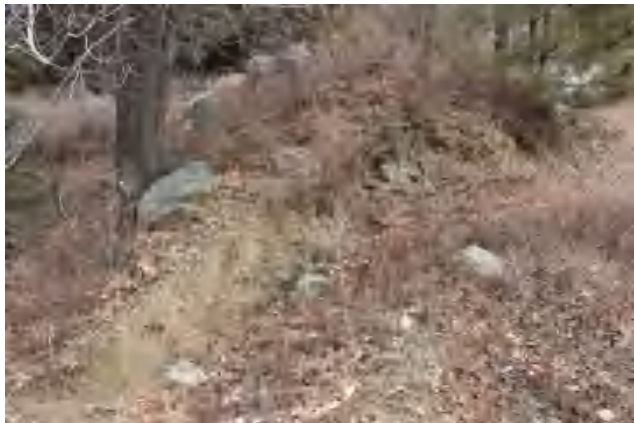
照片 3-67 废石堆 2

| 单元名称 | 面积(m <sup>2</sup> ) | 场地特征 | 堆方量(m <sup>3</sup> ) | 位置 |
|---|---|---|---|---|
| 废石堆 2 | 110 | 位于矿界内南西侧，堆高 1m，堆放角度 45°，顺坡堆放，人工堆积地貌破坏了原生地形地貌景观 | 22 | 探槽 2 西侧 |

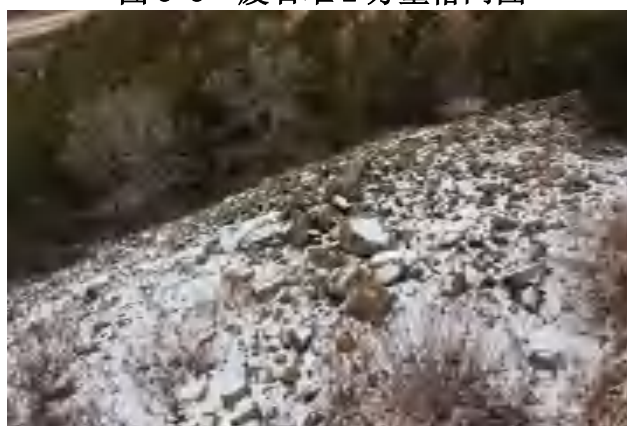
照片 3-68 废石堆 3

| 单元名称 | 面积(m <sup>2</sup> ) | 场地特征 | 堆方量(m <sup>3</sup> ) | 位置 |
|---|---|---|---|---|
| 废石堆 3 | 322 | 位于矿界内中部，堆高 1m，堆放角度 45°，顺坡堆放，废石源自民采平硐 2 | 260 | 民采平硐 2 北西侧 |

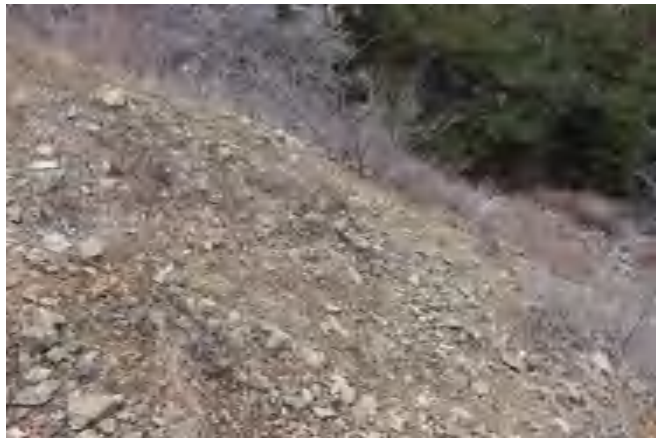
照片 3-69 废石堆 4

| 单元名称 | 面积(m <sup>2</sup> ) | 场地特征 | 堆方量(m <sup>3</sup> ) | 位置 |
|---|---|---|---|---|
| 废石堆 4 | 256 | 位于矿界内北东侧, 堆高 3m, 堆放角度 45°, 顺坡堆放, 废石源自民采平硐 3 | 175 | 民采平硐 3 南西侧 |

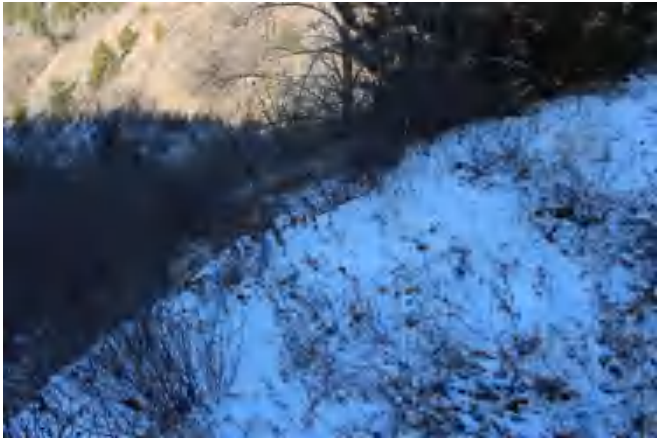
照片 3-70 废石堆 5

| 单元名称 | 面积(m <sup>2</sup> ) | 场地特征 | 堆方量(m <sup>3</sup> ) | 位置 |
|---|---|---|---|---|
| 废石堆 5 | 218 | 位于矿界内南侧, 堆高 2m, 堆放角度 45°, 顺坡堆放, 废石源自民采坑 6 | 272 | 民采坑 6 北西侧 |

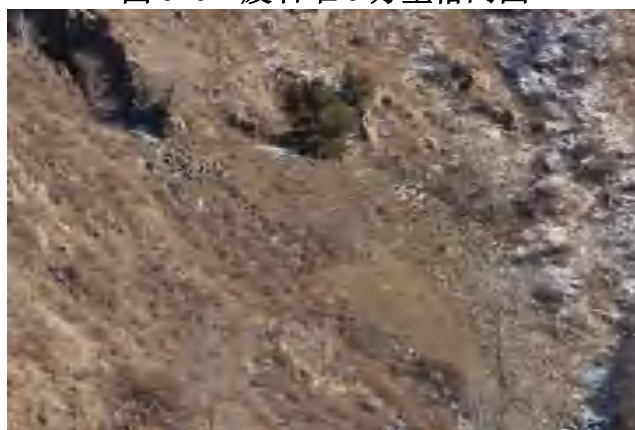
照片 3-71 废石堆 6

| 单元名称 | 面积(m <sup>2</sup> ) | 场地特征 | 堆方量(m <sup>3</sup> ) | 位置 |
|---|---|---|---|---|
| 废石堆 6 | 694 | 位于矿界内南侧, 堆高 0.5-1m, 堆放角度 45°, 顺坡堆放, 废石源自探槽 1 | 178 | 探槽 1 南西侧 |

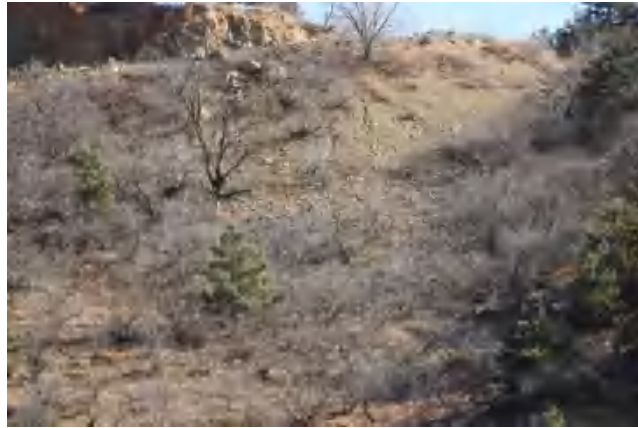
照片 3-72 废石堆 7

| 单元名称 | 面积(m <sup>2</sup> ) | 场地特征 | 堆方量(m <sup>3</sup> ) | 位置 |
|---|---|---|---|---|
| 废石堆 7 | 2244 | 位于矿界外南侧, 堆高 2m, 堆放角度 45°, 顺坡堆放, 废石源自民采坑 7 | 2817 | 民采坑 7 南东侧 |

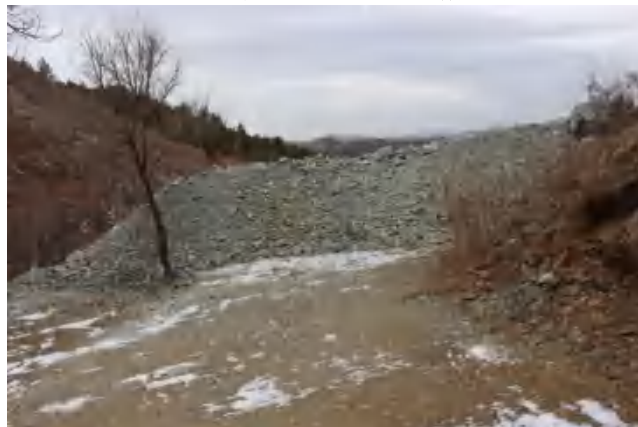
照片 3-73 废石堆 8

| 单元名称 | 面积(m <sup>2</sup> ) | 场地特征 | 堆方量(m <sup>3</sup> ) | 位置 |
|---|---|---|---|---|
| 废石堆 8 | 582 | 位于矿界内中部, 堆高 1.5m, 堆放角度 45°, 顺坡堆放, 废石源自探矿平硐 2 | 748 | 探矿平硐 2 西侧 |

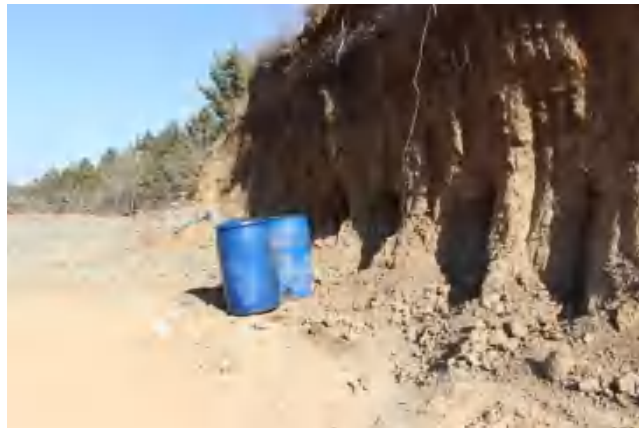
照片 3-90 干选厂内矿石堆放区切坡

成品堆放区由场地西侧矿区道路开口形成出入沟进入，出入沟两侧边坡长 180m，坡度 50-70°，切坡高度 1-12m；场地内北西侧留有临时渣土堆一处，平地堆放，堆高 2m，堆放坡度 45°，堆放方量 84m<sup>3</sup>；场地南侧已回填治理，平整后已覆土。场地的建设破坏了原生地形地貌景观，见照片 3-89 至照片 3-98。

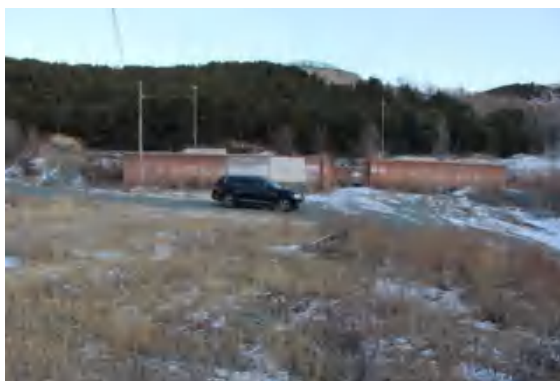
照片 3-99 炸药雷管库

炸药雷管库位于矿界外北东侧 1.8km 处，占地面积 1486m<sup>2</sup>，内设炸药库、防爆墙，其中炸药库为砖混平房结构，占地面积 44m<sup>2</sup>，建筑物高 3m；库内、库外防爆墙均为内部沙袋外部覆土结构，建筑物高 3m；库外防爆墙为内部沙袋外部覆土结构，建筑物高 3m；场地南侧、东侧建设平场过程中形成切坡，该处切坡长 58m，高度 1-3m，坡度 60-70°，炸药库及值班室的建设破坏了原生地形地貌景观，见照片 3-99 至照片 3-101。

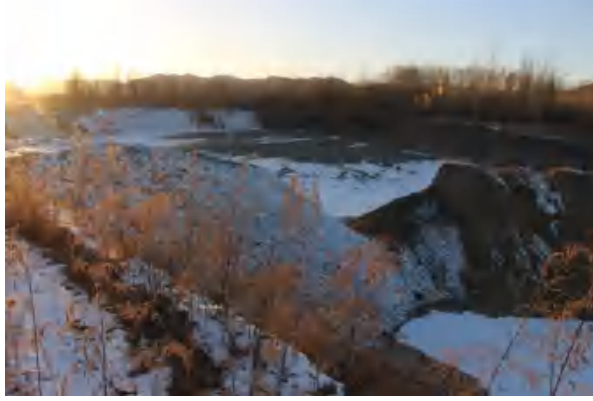
照片 3-113 沉淀池

沉淀池位于矿界外北东侧 1.7km 处，占地面积 12686m<sup>2</sup>，场地作为选厂回水沉淀使用，沉淀池构建物为渣石土堆砌，横截面为梯形，顶部宽 3.6m，底部宽 17m，高 3-4m。沉淀池底部已铺设防渗设施。现状沉淀池大部分已干涸，仅东部存有少量积水，场地的建设破坏了原生地形地貌景观，见照片 3-113 至照片 3-116。

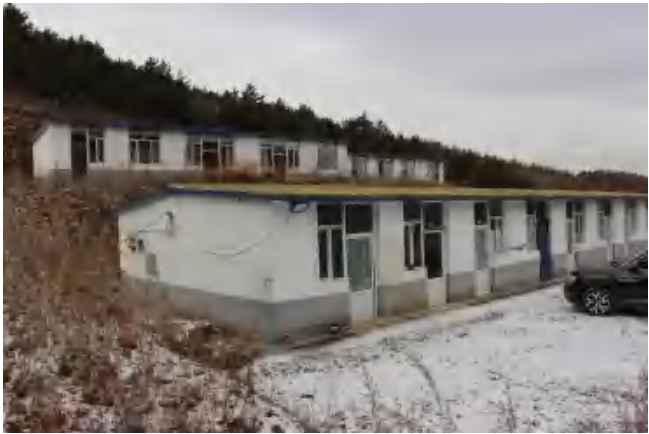
照片 3-117 办公生活区

办公生活区位于矿界内中部，占地面积 4484m<sup>2</sup>，建筑物为砖混加彩钢结构，建筑物占地面积 546m<sup>2</sup>，高 3.5m。场地依山势顺坡建设，形成两个平台：807m 平台、809m 平台，其中 807m 平台切坡长度 74m，高度 1-2m，坡度 50-60°；809m 平台切坡长度 64m，高度 1-5m，坡度 60-70°，场地的建设破坏了原生地形地貌景观，见照片 3-117 至照片 3-120。

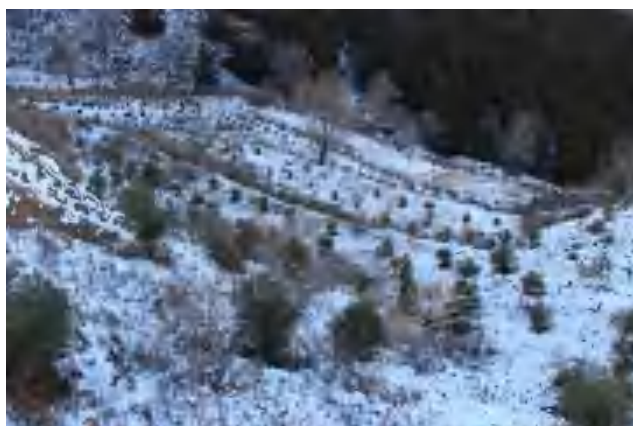
照片 4-9 民采坑 18

- ①民采竖井 MSJ3 工业场地未进行治理。
- ②民采竖井 MSJ3 废石场未进行治理。
- ③3#沿脉探坑东侧已回填、整平、覆土、恢复植被，西侧未进行治理。
- ④民采坑（采坑 5、6、7、8、9、10、11、12、18 及探槽 1、2），其中民采坑（5、6、7、8、9、11、12）未进行治理；民采坑 10 现状被干选厂场地覆盖；民采坑 18 已进行垫坡整形，覆土、恢复植被；探槽（1、2）未进行治理。
- ⑤1#探槽废石场未进行治理。
- ⑥民采平硐 PD1 未进行治理。
- ⑦民采平硐（PD2、3、4、5）废石场，其中民采平硐 PD2 废石场已整形、覆土、恢复植被；民采平硐 PD3 废石场已被民采坑 18 治理区覆盖；民采平硐（PD4、5）废石场未进行治理。
