# 宁城县富嘉硅石有限公司程家营子硅石矿 二〇二六年度矿山地质环境治理计划

宁城县富嘉硅石有限公司

二〇二六年三月

编制单位：内蒙古东维地质勘查有限责任公司

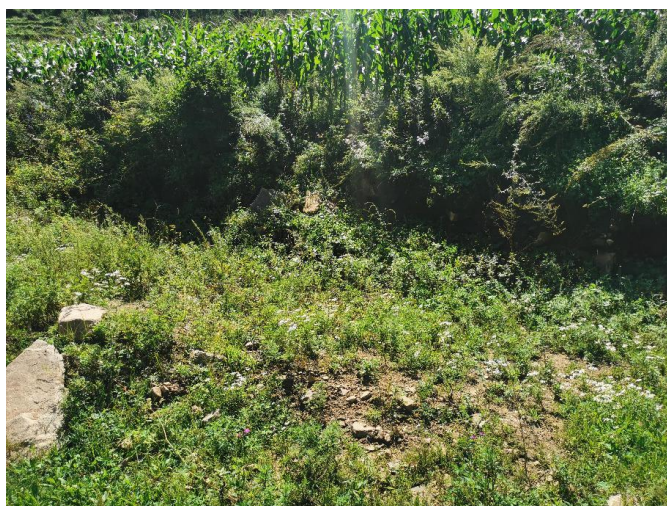
照片 1-1 钻机平坦

前期对场地进行了治理，治理照片见 1-，1-2，矿山现状工程布置见图 1-3。

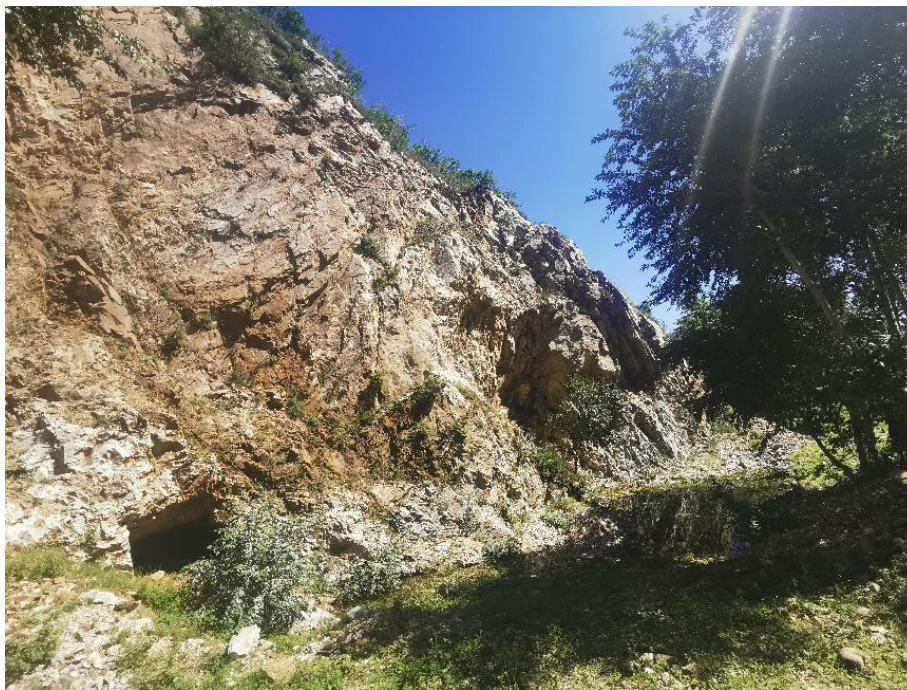
照片 3-1 民采坑

根据现场调查，现状民采坑长约 50m，宽 20m，民采坑底部采深约 1.0m，由南向北形成一个直立采掘面，高陡边坡高约 22m，标高为 1319.57m-1298.46m。采掘面底部有一倾斜伸向山体内方形探坑，坑高及宽均约 1.2m，据介绍坑深约 1-5m，坑口半封闭状态。采坑边缘有零散废石堆放，面积为  $218\text{m}^2$ ，经估算方量约  $152\text{m}^3$ ，采坑面积为  $796\text{m}^2$ ，底部至坡顶总面积为  $1014\text{m}^2$ ，底层为硬质岩类岩石。

经现场调查，预测在机械震动、雨水冲刷等作用下，使原岩应力平衡遭到破坏，使岩体发生变形、开裂，可能引发边坡崩塌灾害，预测评估崩塌可能性小，危害程度小，危险性小，治理时防止岩体崩落。

场地开挖对地表形态、植被等发生直接的破坏，对地形地貌景观破坏程度大，故对地形地貌景观影响严重。（照片 3-1）。

民采坑面积  $1014\text{m}^2$ ，破坏前土地利用类型为乔木林地  $397\text{m}^2$ 、裸岩石砾地  $617\text{m}^2$ 。

根据民采坑边坡长度为 50m，宽 20m，边坡高约 22m，本方案取值（88.0m<sup>3</sup>/m），清理系数取 10%，估算清理危岩体工程量为 440m<sup>3</sup>。

首期进行治理，对探坑进行回填，坑口净断面 1.2m×1.2m，坑深约 1-6m，回填废石约 9m<sup>3</sup>；底部废石回填地面标高为 1300m，回填量 557m<sup>3</sup>。合计回填 566m<sup>3</sup>。

对探坑进行回填，封堵，底部回填后，民采坑高陡边坡进行垫坡，考虑到采坑位置波及乃林沟河汇水面积，民采坑边坡进行垫坡高度 5.0m，坡角 25°，垫坡方量 1340m<sup>3</sup>。

坑口净断面 1.2m×1.2m，本次设计封堵厚度 1m，坑口断面外扩 1m，则封堵坑口混凝土量为 6m<sup>3</sup>。

根据设计对场地进行整平，整平面积 1014m<sup>2</sup>，整平厚度 0.5m，整平工作量 507m<sup>3</sup>。

需复垦面积为 1014m<sup>2</sup>，利用挖掘机、推土机对场地进行覆土，覆土厚度为 0.5m，覆土量为 507m<sup>3</sup>。通过表土覆盖，保证植被生长需要，有利于恢复地表植被。

灌草混播：选择山杏核+榆树籽+羊草+披碱草+紫花苜蓿混合播种（灌木籽占 70%，草籽占 30%），用于复垦的种子必须是一级种，并且要有“一签、三证”；采用人力补种的方法，在雨季来临后到入秋前，进行补种，根据实际生长情况，混播量可适当调整。播种方法采用混播，撒播密度为  $30\text{kg}/\text{hm}^2$ 。撒播面积约  $1014\text{m}^2$ 。及时进行浇水，每年 2 次。

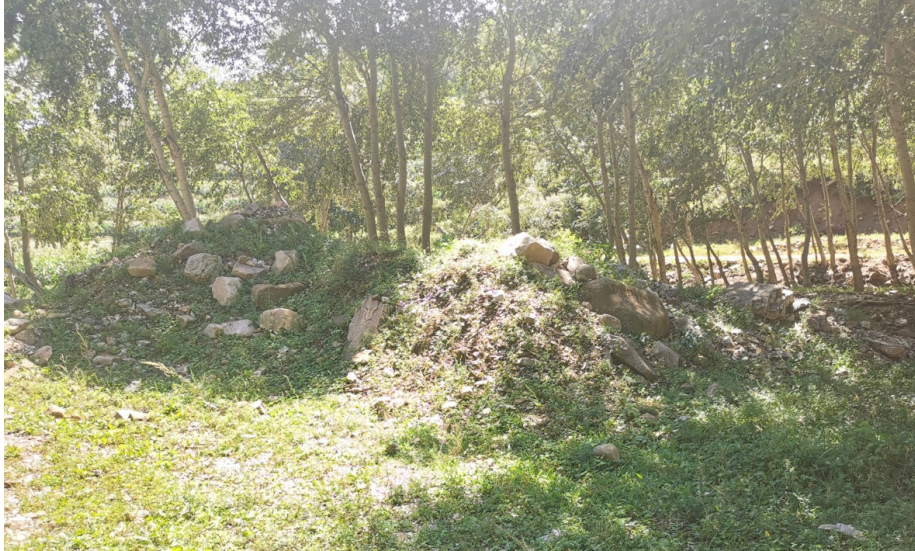
照片 3-2 表土堆放场 4、土地资源现状

采坑南东约  $15\text{m}$  处有表土堆放场，形状为扁圆长条形，表土内含有零星废石，占地面积  $86\text{m}^2$ （三角网法计算堆放表土方量为  $301\text{m}^3$ （见图 3-3，见照片 3-2），长约  $15\text{m}$ ，宽约  $6\text{m}$ ，堆高约  $1\text{-}5\text{m}$ ，堆积坡角约  $35^\circ$ 。

场地建设破坏了原有的地形地貌景观，现状评估对地形地貌景观影响较严重。（照片 3-2）。

表土堆放场面积  $86\text{m}^2$ ，破坏前土地利用类型为裸岩石砾地  $86\text{m}^2$ 。

场地表土清运后整平，工程量  $26\text{m}^3$ 。

灌草混播：选择山杏核+榆树籽+羊草+披碱草+紫花苜蓿混合播种（灌木籽占 70%，草籽占 30%），用于复垦的种子必须是一级种，并且要有“一签、三证”；采用人力补种的方法，在雨季来临后到入秋前，进行补种，根据实际生长情况，混播量可适当调整。播种方法采用混播，撒播密度为  $30\text{kg}/\text{hm}^2$ 。撒播面积约  $86\text{m}^2$ 。及时进行浇水，每年 2 次。

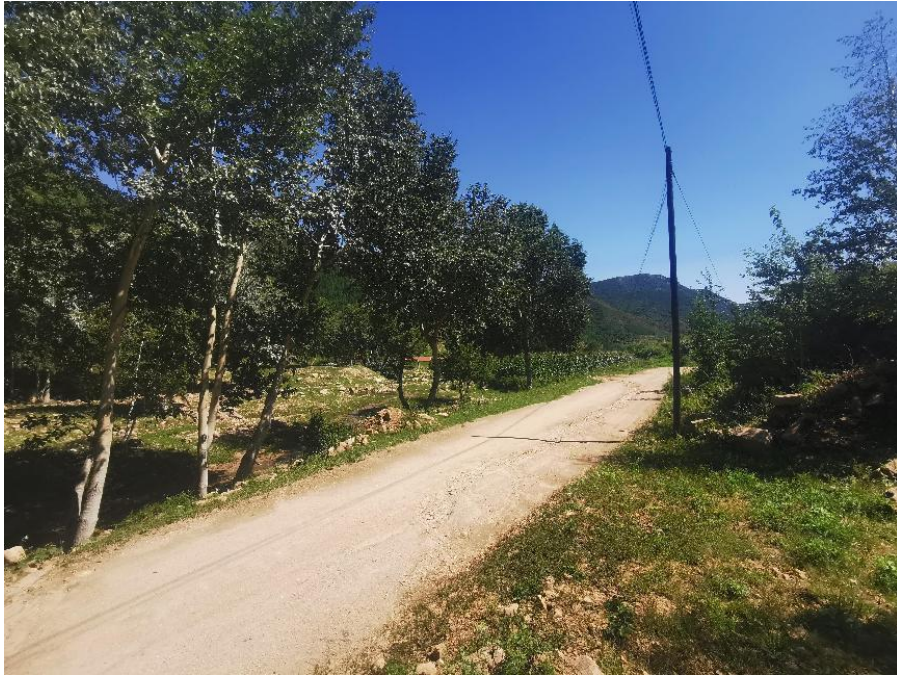
照片3-3 矿区道路

现状矿区道路为民用路，为土石路及水泥硬化路面，场地平坦，道路长  $1366\text{m}$ ，宽度  $3\text{-}6\text{m}$ ，占地面积  $6412\text{m}^2$ 。部分路段存在切坡，切坡高度约  $1\text{-}2\text{m}$ ，坡度  $30\text{-}60^\circ$ ，边坡稳定。

经现场调查，边坡稳定，预测崩塌（滑坡）灾害不发育。

场地建设破坏了原有的地形地貌景观，对地形地貌景观影响较严重。（照片 3-3）。

矿区道路面积 4329m<sup>2</sup>，破坏前土地利用类型为乔木林地 681m<sup>2</sup>、灌木林地 955m<sup>2</sup>、其他草地 122m<sup>2</sup>、公路用地 3182m<sup>2</sup>、农村道路 1438m<sup>2</sup>。
