宁城县三座店乡小梁子村萤石矿  
2026 年度矿山地质环境治理计划书

内蒙古萤润矿业有限公司

二〇二六年七月

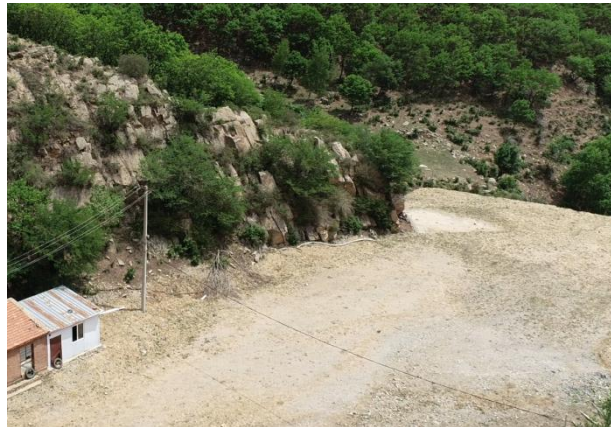
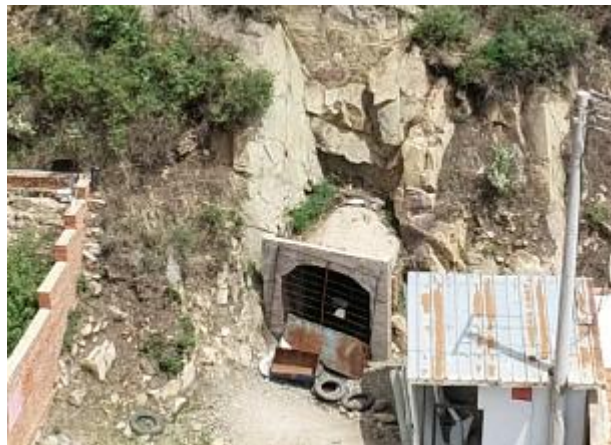
照片 4-2 2 号平硐工业场地

2号平硐工业场地围绕平硐（2号平硐）建设，占地面积为1157m<sup>2</sup>，其中包括空压机房一处，占地面积为9m<sup>2</sup>，长3m，宽3m，高约2.5m；1#宿舍一处，占地面积为99m<sup>2</sup>，长22m，宽4.5m，高约2.5m；2号平硐开拓1422m水平，平硐长约930m，平硐口规格为2.2m×2.0m，硐口采用钢混支护，矿山在建设2号

平硐工业场地时对山体进行开挖，形成长约 20m 的边坡，边坡高度 4m，边坡角  $80^{\circ}$ ，边坡岩性为花岗岩，2 号平硐工业场地周围地势较陡，岩体稳定，未发生崩塌地质灾害，现状地质灾害不发育（见照片 4-2、4-3）。

照片 4-3 2 号平硐工业场地-2 号平硐

2 号平硐工业场地占地面积  $1157\text{m}^2$ ，挖损土地类型为其他林地、其他草地、采矿用地，挖损面积分别为其他林地  $328\text{m}^2$ 、其他草地  $97.3\text{m}^2$ 、采矿用地  $731.7\text{m}^2$ 。

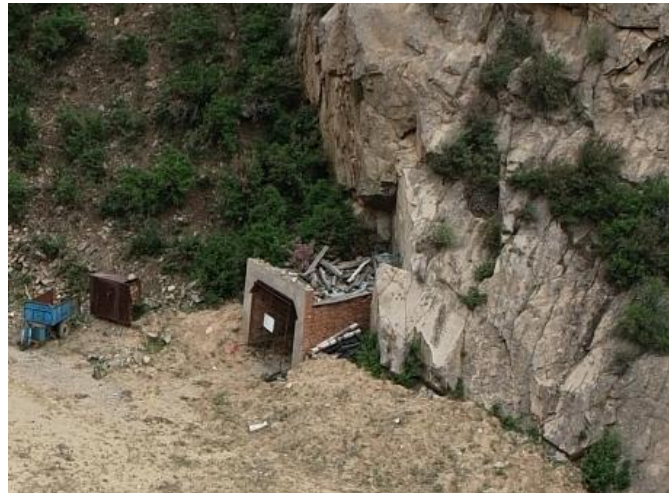
照片 4-4 3号平硐工业场地

3号平硐工业场地围绕平硐（3号平硐）建设，占地面积为204m<sup>2</sup>，3号平硐开拓1398m水平，平硐长约860m，平硐口规格为2.2m×2.0m，硐口采用钢混支护，3号平硐工业场地的建设，开挖山体，形成长约16m的边坡，边坡高度8m，边坡角80°，边坡岩性为花岗岩，3号平硐工业场地周围地势较陡，岩体稳定，未发生崩塌地质灾害，现状地质灾害不发育（见照片4-4）。

3号平硐开拓1398m水平，依据矿山水源井资料可知，地下水水位标高1352m，水位埋深18m，3号平硐的开拓揭露了基岩裂隙水。

3号平硐工业场地占地面积204m<sup>2</sup>，挖损土地类型分别为乔木林地、采矿用地，挖损面积分别为乔木林地84.7m<sup>2</sup>、采矿用地119.3m<sup>2</sup>。

10、3号平硐工业场地进行回填、封堵、垫坡、覆土整平、恢复植被；

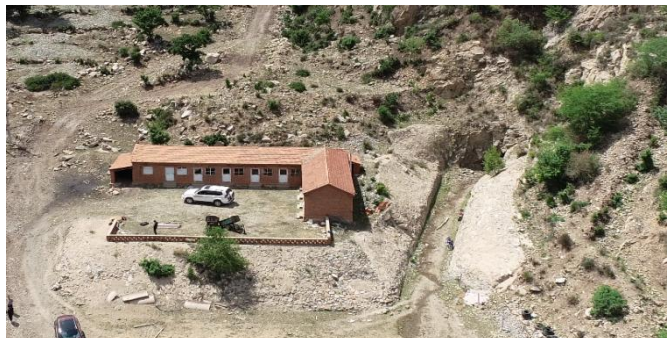
照片 4-5 4 号平硐工业场地

4号平硐工业场地位于矿区东南部，场地长度为56m，宽11m，面积为1193m<sup>2</sup>。4号平硐硐口在场地西北侧，平硐长约700m，断面规格为2.2×2.0m，硐口采用钢混支护，矿山在建设4号平硐工业场地时对山体进行切坡工程，形成长约8m的边坡，边坡高度6m，边坡角70°，场地两侧进行了护坡工程。场地南侧设有办公生活区，区内设有动力车间、仓库、值班室、休息室、办公室。总面积为

182m<sup>2</sup>，高度 3m。办公生活区西侧设有水源井一处，地下水位标高为 1362m，地表未硬化，，现状地质灾害不发育（见照片 4-5）。

4 号平硐工业场地占地面积 1193m<sup>2</sup>，挖损土地类型分别为灌木林地、采矿用地，挖损面积分别为灌木林地 143m<sup>2</sup>、采矿用地 1050m<sup>2</sup>。

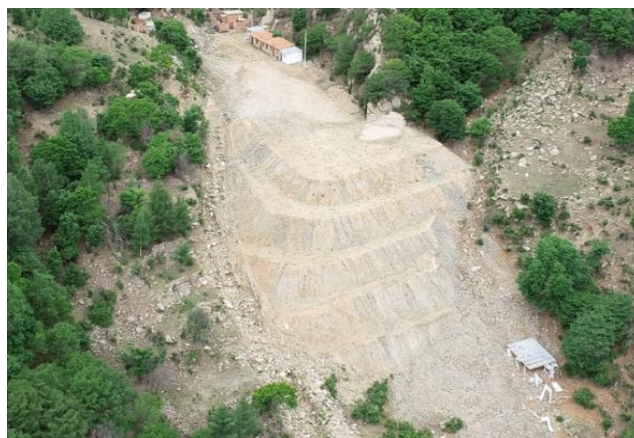
照片 4-7 2 号废石场

2 号废石场位于 2 号平硐东南  $70\text{m}$  处，占地面积为  $2230\text{m}^2$ ，堆放高度约  $8\text{m}$ ，堆放坡角约  $35^\circ$ ，堆放废石量约  $6362\text{m}^3$ ，现状地质灾害不发育（见照片 4-7）。

2 号废石场占地面积 2230m<sup>2</sup>，压占土地类型分别为乔木林地、其他林地、采矿用地，压占面积分别为乔木林地 164m<sup>2</sup>、其他林地 43m<sup>2</sup>、采矿用地 2023m<sup>2</sup>。

6、2号废石场进行清运、覆土、整平、恢复植被；

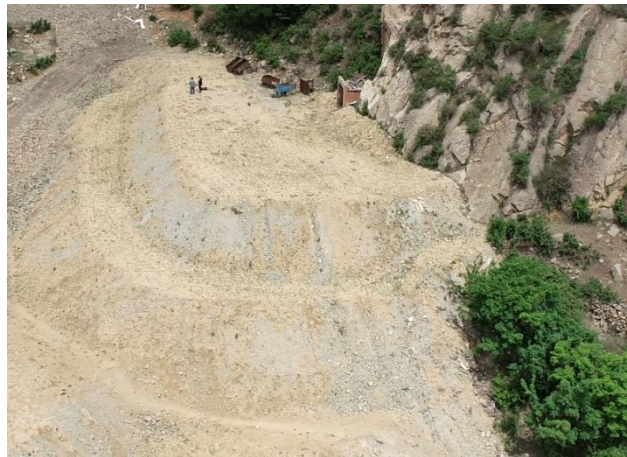
照片 4-8 3 号废石场

3 号废石场位于 3 号平硐南 20m 处，占地面积为 2047m<sup>2</sup>，堆放高度约 7m，堆放坡角约 35°，堆放废石量约 3369m<sup>3</sup>，现状地质灾害不发育（见照片 4-8）。

3 号废石场占地面积 2047m<sup>2</sup>，压占土地类型分别为乔木林地、其他草地、采矿用地、农村道路，压占面积分别为乔木林地 138m<sup>2</sup>、其他草地 136m<sup>2</sup>、采矿用地 1496m<sup>2</sup>、农村道路 277m<sup>2</sup>。

7、3号废石场清运、覆土、整平、恢复植被；

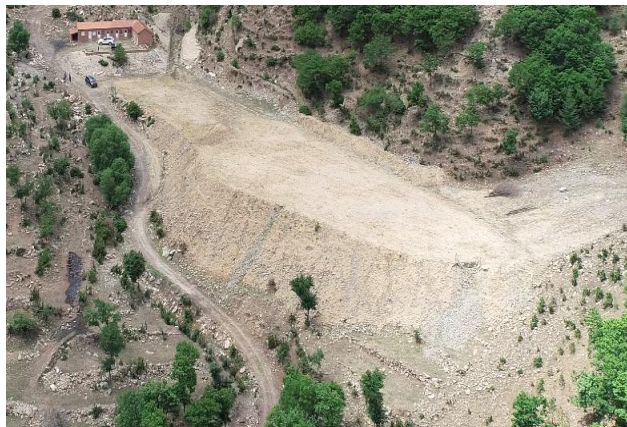
照片 4-9 4 号废石场

4 号废石场位于 4 号平硐东 50m 处，占地面积为 5381m<sup>2</sup>，堆放高度约 7m，堆放坡角约 35°，堆放废石量约 12127m<sup>3</sup>，其中界外占地面积为 4237m<sup>2</sup>，堆放废石量约 9932m<sup>3</sup>；界内占地面积为 973m<sup>2</sup>，堆放废石量约 2195m<sup>3</sup>，现状地质灾害不发育（见照片 4-9）。

4 号废石场占地面积 5381m<sup>2</sup>，压占土地类型为灌木林地、采矿用地、农村道路，其中压占分别为灌木林地 290m<sup>2</sup>、采矿用地 5029m<sup>2</sup>、农村道路 62m<sup>2</sup>。

8、4号废石场清运、覆土、整平、恢复植被；

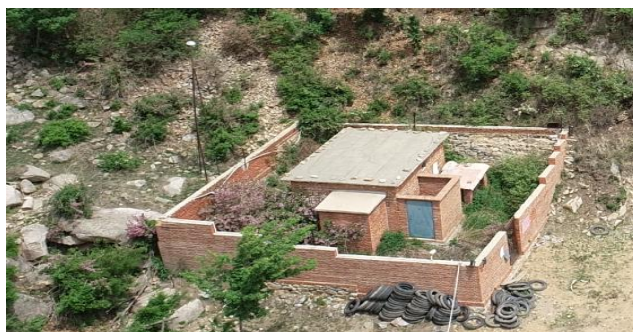
照片 4-10 雷管库

2 号平硐工业场地西建有雷管库一处，雷管库占地面积为 80m<sup>2</sup>，长 10m，宽 8m，砖混结构平房，房屋高度约 2.5m。雷管库周围地势较陡，现状地质灾害不发育（见照片 4-10）。

雷管库占地面积 80m<sup>2</sup>，压占土地类型全部为其他林地，压占面积为 80m<sup>2</sup>。

12、雷管库进行拆除、垫坡、覆土整平、恢复植被；

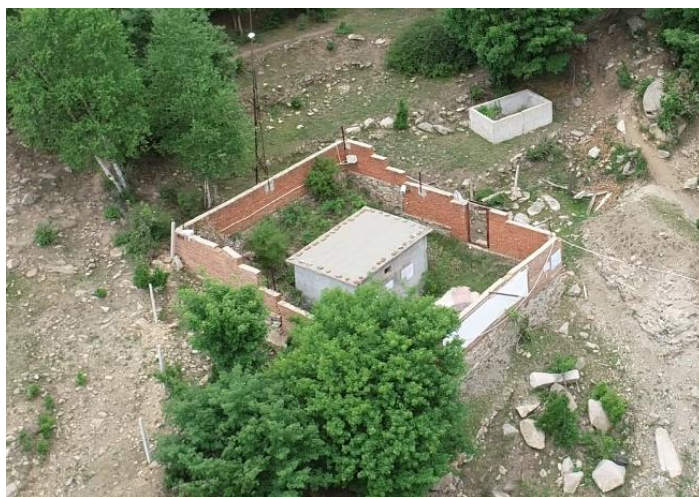
照片 4-11 炸药库

2 号平硐工业场地西南 30m 建有炸药库一处，炸药库占地面积为 100m<sup>2</sup>，长 11m，宽 11m，砖混结构平房，房屋高度约 2.5m，场地的建设形成长约 30m 的边坡，边坡高度 2m，边坡角 80°，现状地质灾害不发育（见照片 4-11）。

矿山在建设炸药库时，清除了原有植被，对场地进行了整平，破坏了原有的地形地貌景观。

炸药库占地面积 100m<sup>2</sup>，压占土地类型全部为其他林地，压占面积为 100m<sup>2</sup>。

13、炸药库进行拆除、覆土整平、恢复植被；

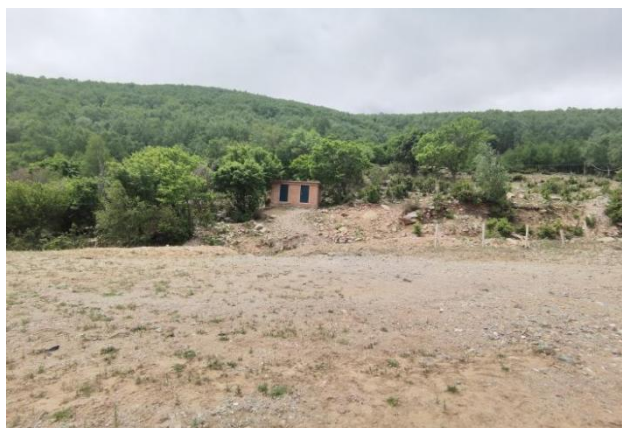
照片 4-12 供电室

2 号平硐工业场地东南 70m 建有供电室（实际为炸药库值班室）一处，供电室占地面积为 27m<sup>2</sup>，长 5.5m，宽 3.5m，砖混结构平房，房屋高度约 2.5m。供电室周围地势较缓，现状地质灾害不发育（见照片 4-12）。

供电室占地面积  $27\text{m}^2$ ，压占土地类型为乔木林地，压占有林地面积为  $27\text{m}^2$ 。

11、供电室进行拆除、覆土整平、恢复植被；

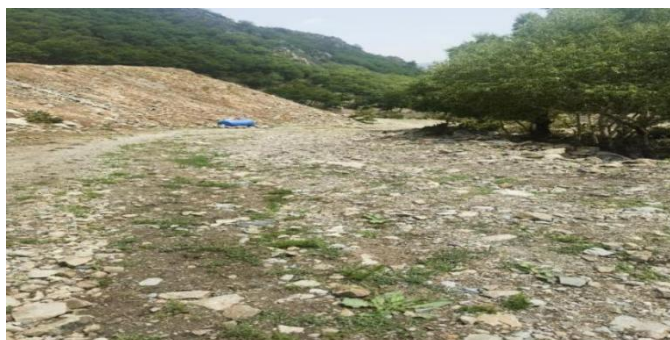
照片 4-15 矿区道路

矿区道路连接各功能单元，长约 705m，宽约 4m，占地面积 4828m<sup>2</sup>，道路坡降较缓，现状地质灾害不发育（见照片 4-15）。

矿区道路面积 2820m<sup>2</sup>，占用土地类型为乔木林地、灌木林地、其他林地、其他草地、采矿用地、农村道路，压占面积分别为乔木林地 1333、灌木林地 631、其他林地 28、其他草地 90、采矿用地 296、农村道路 2450m<sup>2</sup>。

9、废弃矿区道路进行覆土、整平、恢复植被；

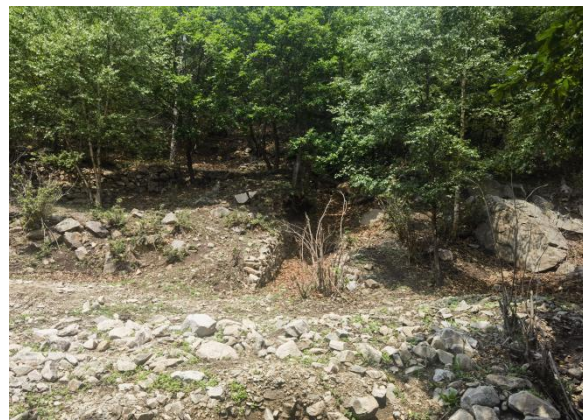
照片 4-16 1 号废弃平硐

1 号废弃平硐位于 1 号平硐南侧，平硐约长 30m，断面规格为  $2.0 \times 2.0\text{m}$ ，占地面积  $69\text{m}^2$ ，硐口零散分布废渣石。平硐造成的切坡最高约为 3m，长约 3m，坡角  $70^\circ \sim 80^\circ$ ，现状地质灾害不发育（见照片 4-16）。

1 号废弃平硐面积  $69\text{m}^2$ ，占用土地类型为其他林地，其中其他林地面积  $69\text{m}^2$ 。

废弃 2 号平硐紧邻 1 号废弃平硐，平硐长约 50m，断面规格为  $2.2 \times 2.0\text{m}$ ，占地面积  $138\text{m}^2$ ，平硐造成的切坡长 20m 的边坡，边坡高度 3.5m，边坡角  $70^\circ$ ，现状地质灾害不发育（见照片 4-16）。
