宁城县双龙珍珠岩矿  
2024 年度矿山地质环境治理计划书

**2024 年度矿山地质环境治理计划书**

矿 山 企 业：宁城县双龙珍珠岩矿

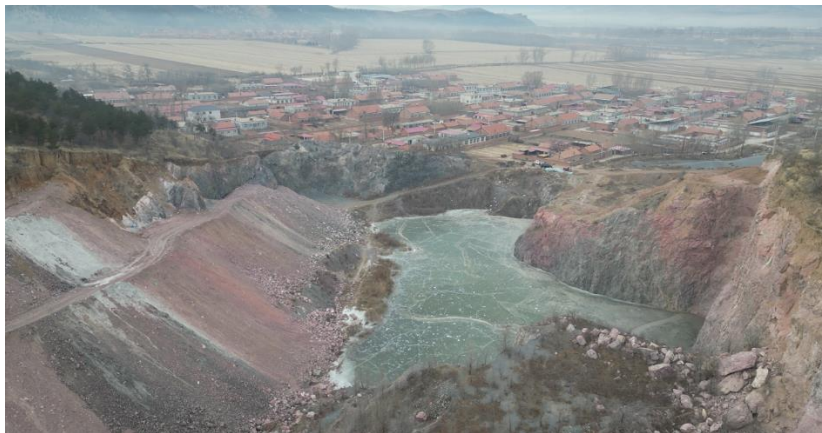
照片 4-1 露天采坑

矿山前期开采从矿区西南侧开劈出入沟，一直向北东方向采掘，直至与北侧界外历史遗留采坑相通。采场整体为深凹式露天采场，面积29790m<sup>2</sup>，长轴约224m，宽轴平均约140m，挖损体积约304896m<sup>3</sup>。采场南、西两侧均已形成高陡边坡，最高标高位于东侧边坡顶部603.17m，坑底最低标高552.07m，采场底部已揭露含水层，水位标高最高552.6m。采场边坡55-75°，局部近直立。矿山前期对采场东侧进行了垫坡形成两个台阶，台阶宽度5m，高度10m，坡角35°左右。

矿山所开采的矿体为珍珠岩，开采方式为露天开采，现状双龙露天采场最低挖损标高为543.27m，地下水位标高为548.4m，已破坏含水层结构。

露天采场对原地表形态、植被产生直接破坏，破坏了原有自然形成的完整山体，使山体破损、岩体裸露，地形地貌发生改变（见照片4-1）。

本期治理区为露天采场南侧边坡，同时注意与前期治理区相衔接，治理区面积为 3215m<sup>2</sup>，设计在 565m 标高处形成一个平台，平台宽度 5m，上下坡角不大于 35°。然后对垫坡区域进行整平、覆土，由于季节原因不适合进行植被恢复工程，本年度暂不设计植被恢复工作，由下一年度进行完善。

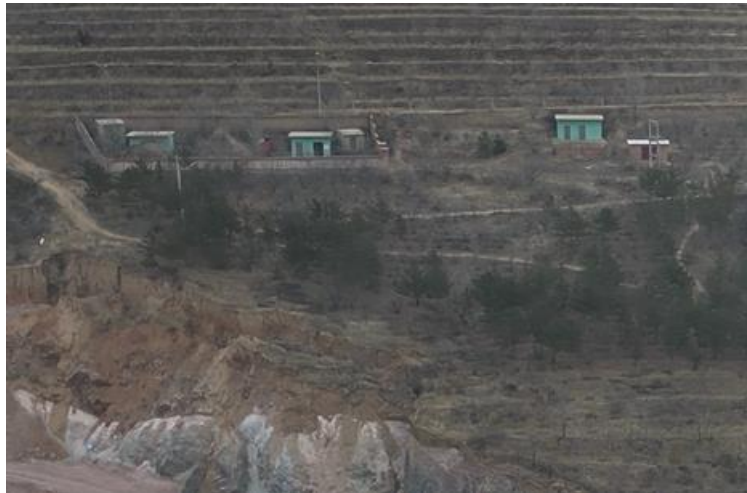
照片4-2 炸药库

炸药库位于露天采场的东南侧，形状呈“矩”型，长 40m，宽 21m，面积为 767m<sup>2</sup>。

炸药库的建设与原有自然景观不协调，增加景观破碎度，改变了矿区的原有生态景观格局（见照片4-2）。

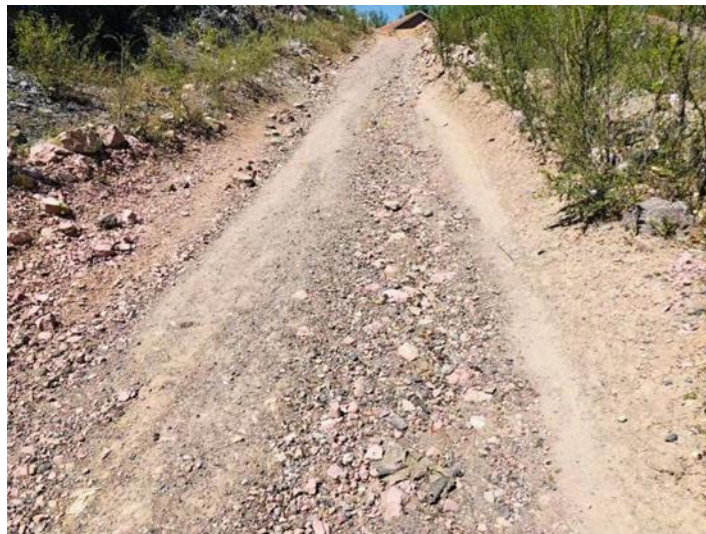
照片4-3 矿区道路

矿区道路主要用于连接各功能单元，分为两段，道路总长约154m，宽约3-4m，占地面积约540m<sup>2</sup>，建设道路碾压地表，无明显切坡及堆坡。

该区域的建设，改变了矿区原有的地形地貌，改变了矿区的生态景观格局（见照片4-3）。
