宁城县杨树沟矿区 I 区铁矿  
2025 年度矿山地质环境治理计划书

宁城县金谷矿业有限公司  
二〇二五年三月

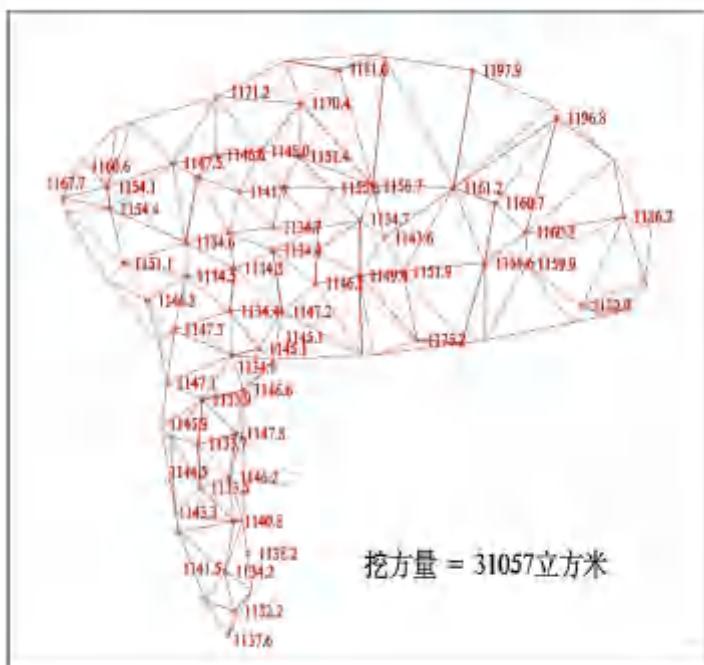
图 3-2 1#废弃露天采坑挖方量三角网法计算图

1#废弃露天采坑位于2号矿体西部，占地面积为9680m<sup>2</sup>，现已废弃。采场呈椭圆形展布，采场长轴约130m，宽轴约65m，边坡高度3-63m，最低开采标高1134m，最大开采标高1197m，最大采深63m，边坡陡立，挖方量31057m<sup>3</sup>。露天采坑底部设有两个平硐（PD3、PD4），硐口断面2.0m×2.2m。露天采场1直接挖损破坏地表形态与植被，边坡高度较大且坡面不规整，破坏了地形地貌景观，见照片3-8、3-9、3-10。

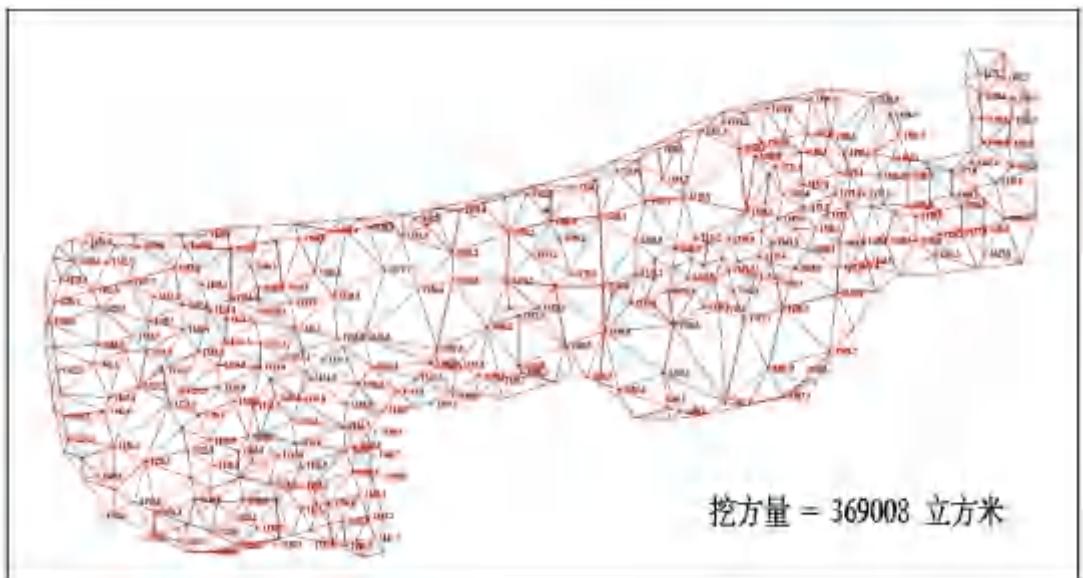
图 3-3 2#废弃露天采坑挖方量三角网法计算图

2#废弃露天采坑位于1#工业场地北侧，1号矿体西部，占地面积为 $48404\text{m}^2$ ，现已废弃。采场呈近长方形展布，采场长轴约425m，宽轴约80m~145m。最低开采标高1120m，最大开采标高1196m，最大开采深度为76m，边坡角约为60-80°，局部接近直立，挖方量 $369008\text{m}^3$ 。采坑中部设有一个平硐（PD5），硐口断面 $2.0\text{m}\times2.2\text{m}$ 。2#废弃露天采坑直接挖损破坏地表形态与植被，边坡高度较大且坡面不规整，破坏了地形地貌景观，见照片3-11、照片3-12。

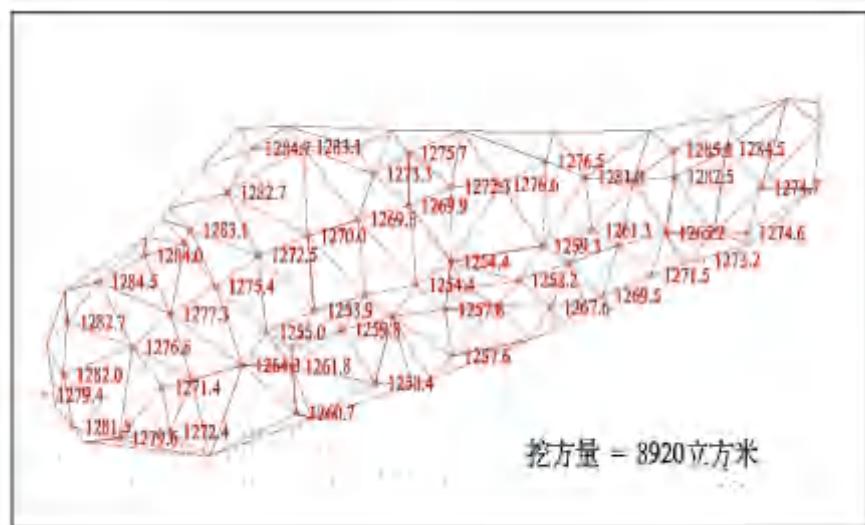
图 3-4 3#废弃露天采坑挖方量三角网法计算图

3#废弃露天采坑位于矿区西侧，占地面积为 $7488\text{m}^2$ ，为前期探矿形成，现已废弃。采场呈近长方形展布，采场长轴约150m，宽轴约20m~40m。最低开采标高1257m，最大开采标高1273m，最大开采深度为16m，边坡角约为60-80°，局部接近直立，挖方量 $8920\text{m}^3$ 。3#废弃露天采坑直接挖损破坏地表形态与植被，边坡高度较大且坡面不规整，破坏了地形地貌景观，见照片3-13、照片3-14。

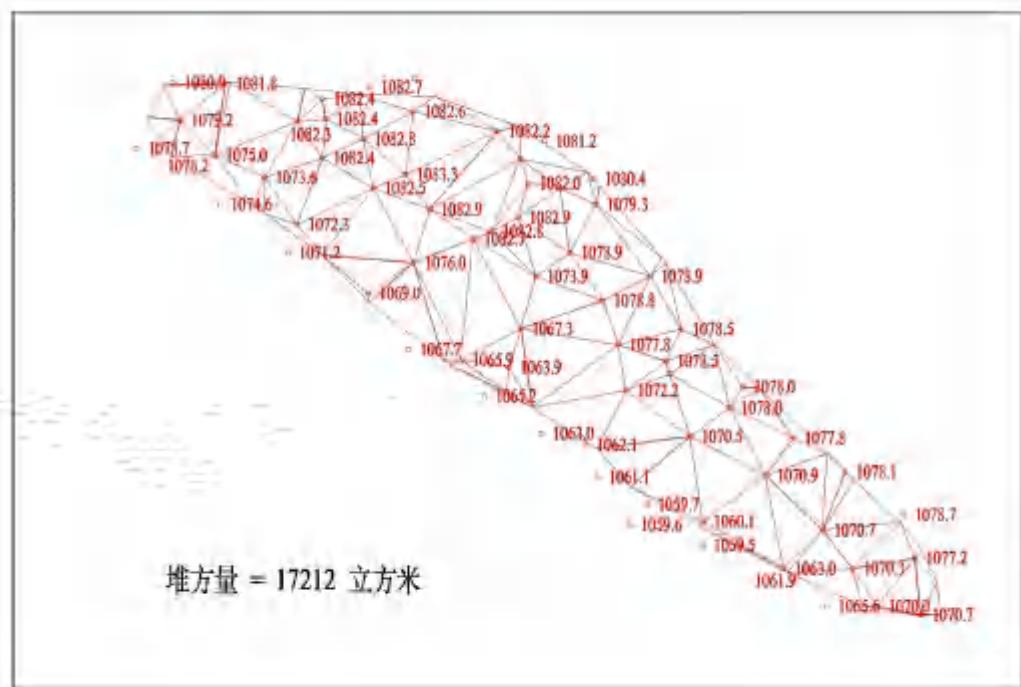
图 3-7 废石场 3 堆方量三角网法计算图

废石场 3 位于废石场 2 南东侧，占地面积  $6872\text{m}^2$ ，为 XPD1 采出废石。顺坡堆放，最大堆高 14m，废石场边坡坡度约  $25^\circ$ ，堆放废石量约  $17212\text{m}^3$ 。矿石堆放直接破坏了原生的地形地貌景观和植被，对地形地貌景观有影响，见照片 3-19。

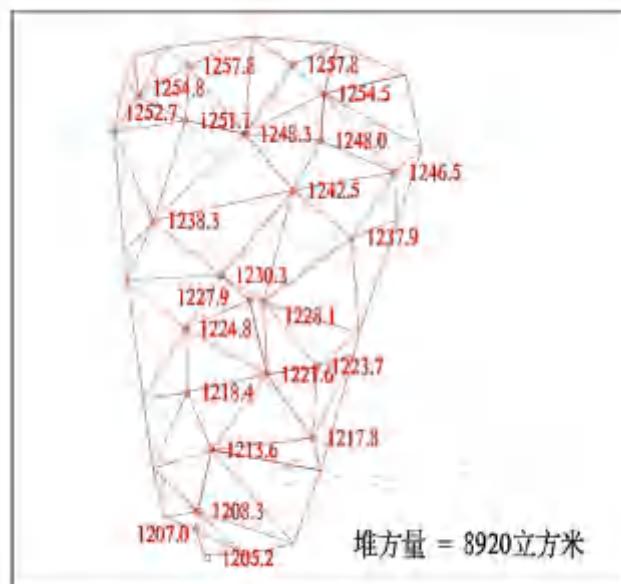
图 3-8 废石场 4 堆方量三角网法计算图

废石场 4 位于 3#废弃露天采坑南侧, 占地面积  $3582\text{m}^2$ 。顺坡堆放, 最大堆高 46m, 废石场边坡坡度约  $30^\circ$ , 堆放废石量约  $8920\text{m}^3$ 。山体斜坡上存在少量松散碎石, 坡体较稳定且表层已自然恢复部分草本植被。矿石堆放直接破坏了原生的地形地貌景观和植被, 对地形地貌景观有影响, 见照片 3-20。
