宁城县杨树沟矿区Ⅱ区铁矿
2025年度矿山地质环境治理计划书

宁城县金谷矿业有限公司
二〇二五年三月

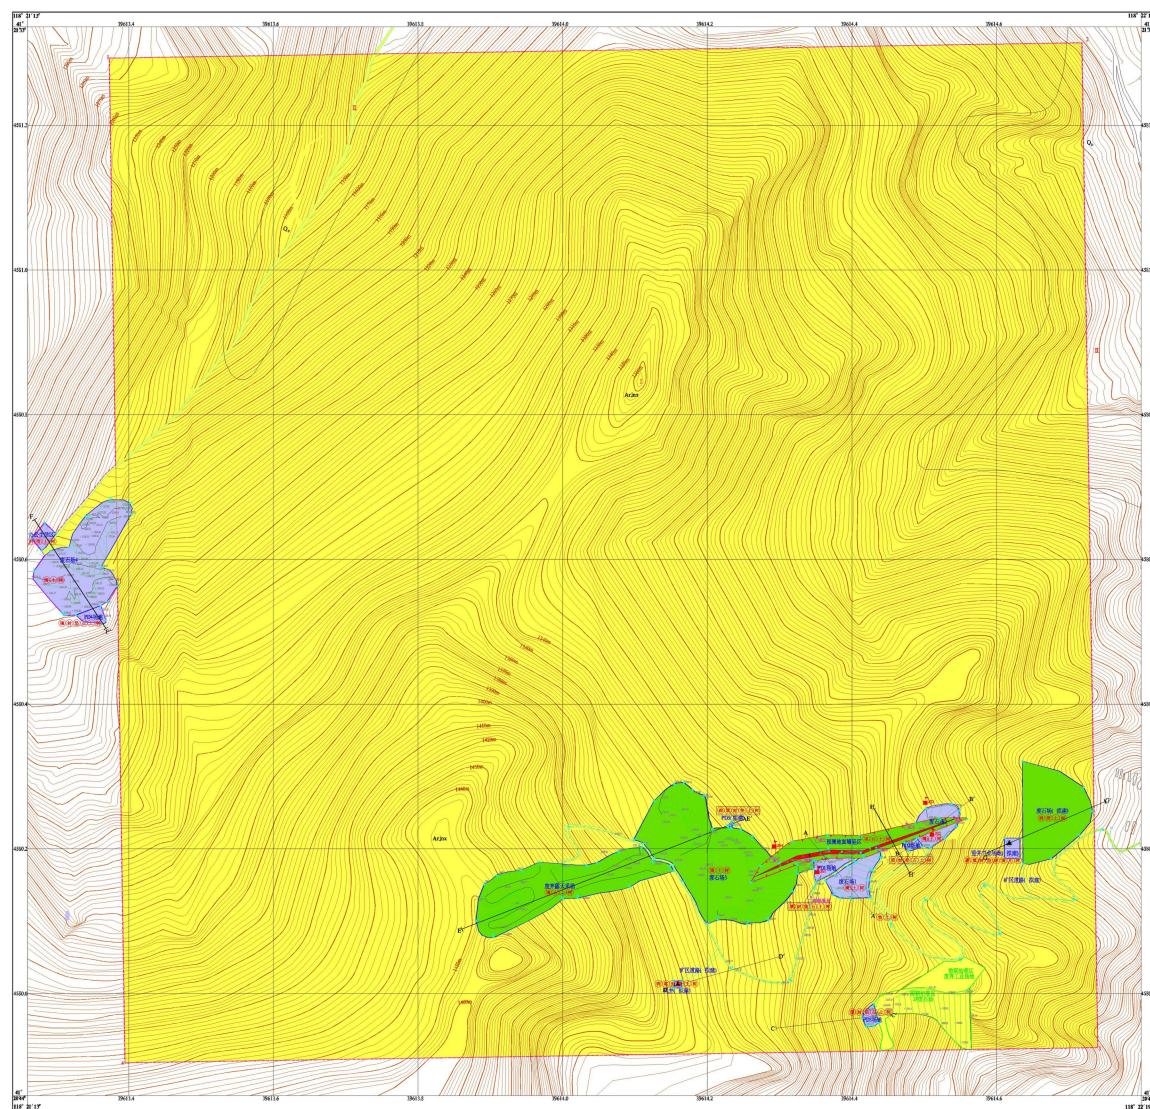
图 3-1 矿区平面布置图

现状破坏矿山地质环境的单元主要为 PD1 场地、废石场 1、PD2 场地、废石场 2、PD3 场地、废弃露天采场（一期已治理并完成验收部分）、废石场 3、PD4 场地、废石场 4、办公生活区、矿区道路、其他区域等工程单元，共损毁土地面积 1868000m²。矿区平面布置见图 3-1，对矿山地质环境问题分别论述如下：

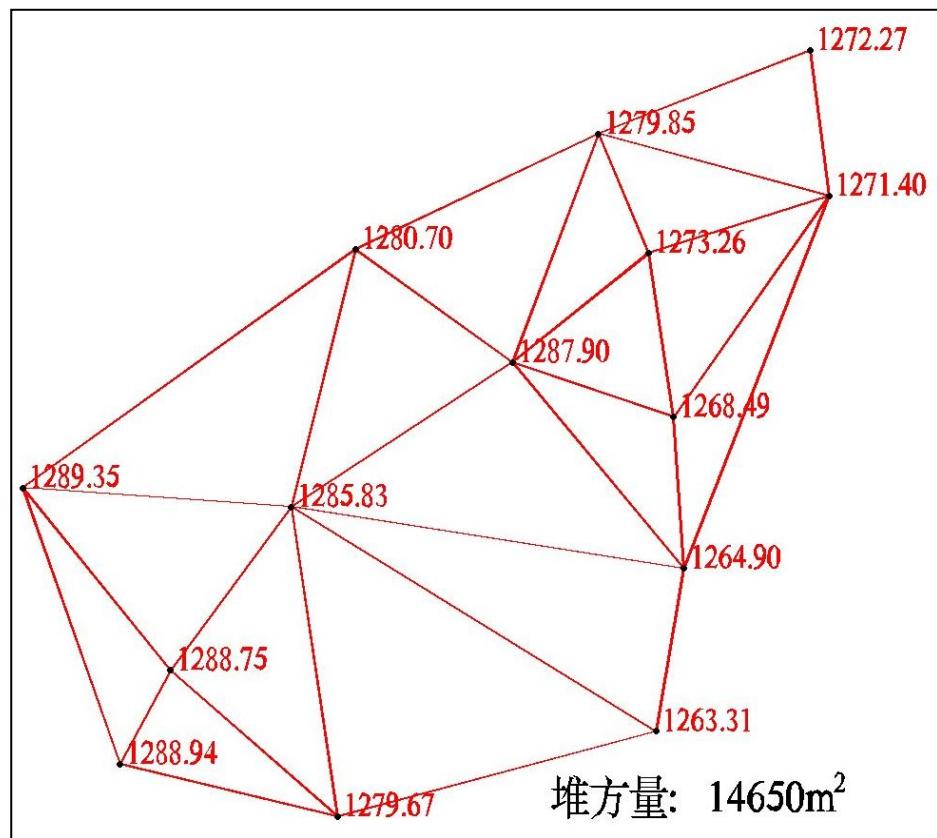
图 3-2 废石场 1 堆方量三角网法计算图

废石场 1 面积 2930 m², 破坏土地类型全部为有林地。

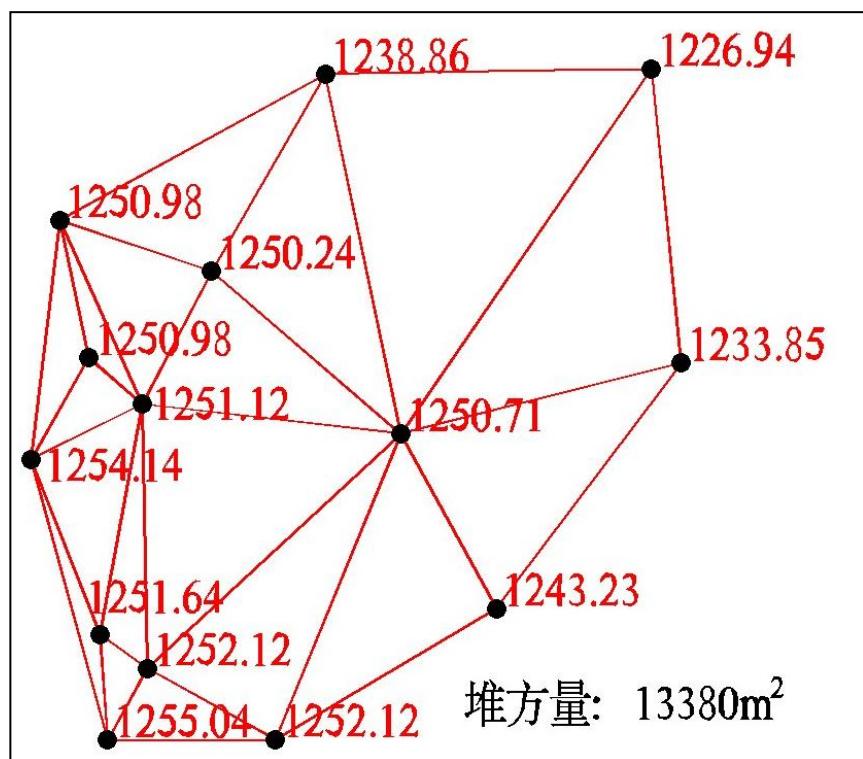
图 3-3 废石场 2 堆方量三角网法计算图

废石场 2 位于 PD2 场地东侧，废石顺山体堆放置，堆放高度 $3\text{-}24\text{m}$ ，堆放坡度 $30\text{-}35^\circ$ ，堆体长 50m ，宽 40m ，占地面积为 2676m^2 ，现状堆存废石量为 13380m^3 ，现状未发生崩塌、滑坡等地质灾害。见照片 3-4。

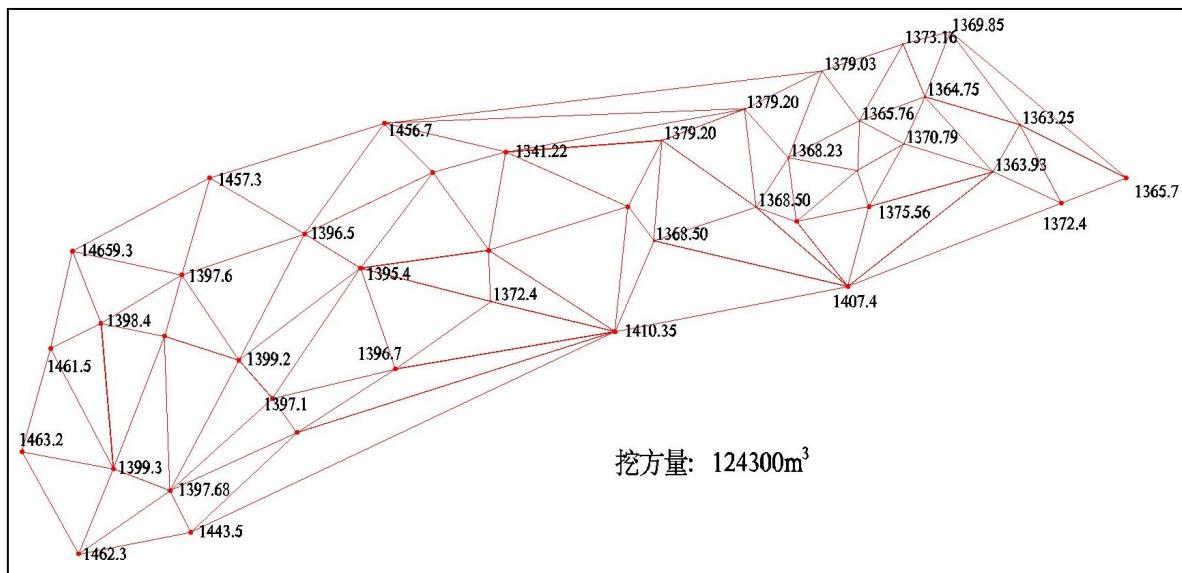
图 3-4 废弃露天采场挖方量三角网法计算图

废弃露天采场直接挖损破坏地表形态与植被，边坡高度较大且坡面不规整，破坏了地形地貌景观（见照片 3-6、3-7）。

废弃露天采场危岩体已经清理，预测不会遭受崩塌地质灾害。见照片 3-6、3-7。

废弃露天采坑面积 14746 m²，破坏土地类型全部为有林地。

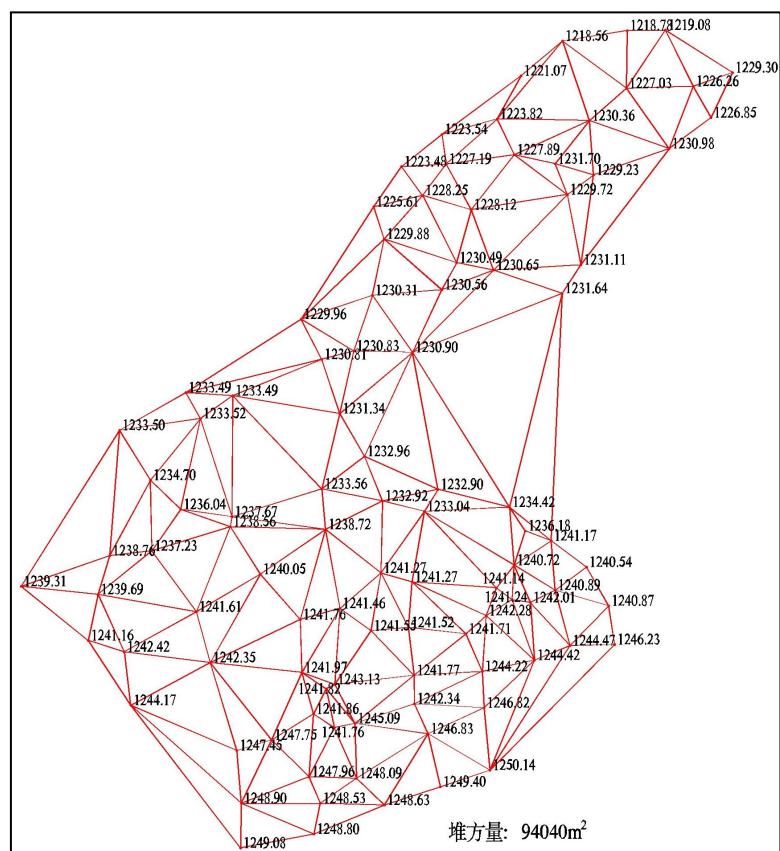
图 3-5 废石场 3 堆方量三角网法计算图

废石场 3 位于废弃露天采场东侧，废石顺山体堆放置，堆放高度 12-40m，堆放坡度 30-35°，堆体长 200m，宽 110m，占地面积为 23510m²，现状堆存废石量为 94040m³，废弃露天采场危岩体已经清理，预测不会遭受崩塌地质灾害。见照片 3-8。
