赤峰市宁城县宏大矿业有限公司十八台铁矿

**2025 年度矿山地质环境治理计划书**

宁城县宏大矿业有限公司  
二〇二五年二月

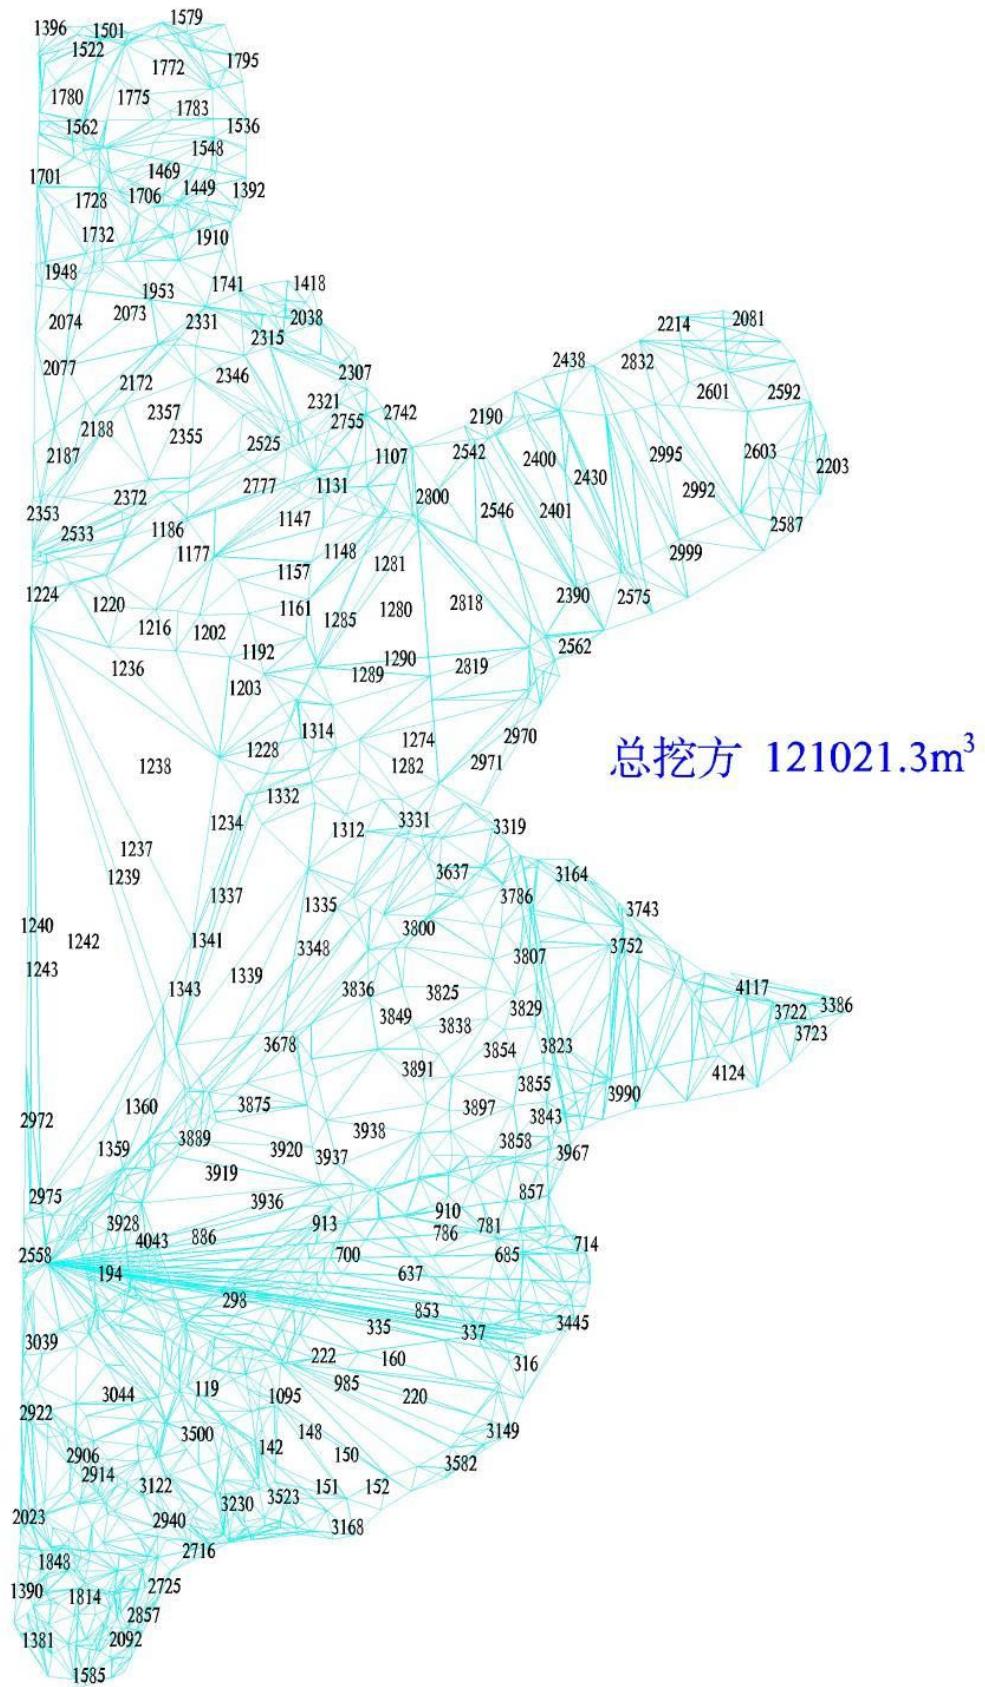
图 4-2 三角网法计算露天采场挖方量图

露天采场位于矿区西部，占地面积 26152m<sup>2</sup>。采场呈南北方向展布，南北长 300m，东西宽 130m，开采标高 574m~611m，采深 1~10m，仅进行表土剥离后进行试采，现状形成两个台阶，台阶高度约 4m，边坡坡角 30~40°。现状见照片 3-1。现状挖方量 121021.3m<sup>3</sup>（方量计算见图 4-2），现状地质灾害不发育。

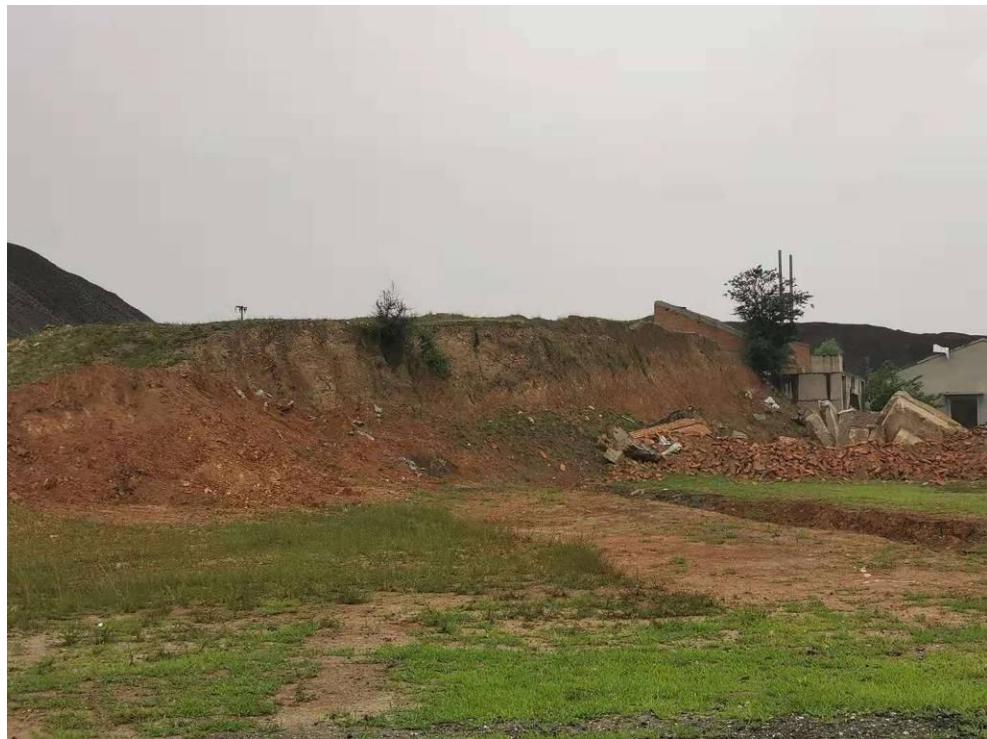
照片 4-4 干选厂切坡

干选厂位于矿区北西部，占地面积  $14366m^2$ 。场地长约 180m，宽约 90m。场地内设置有办公室、生产车间、原料堆放场和传送设备等，建筑物主要为砖混结构和钢结构，高 3-8m，建筑物及设备均建在地表之上，场地现状未进行使用，干选厂建设时由于对场地进行整平，因此产生一部分人工切坡，切坡高度 1-3m，现状地质灾害不发育。现状见照片 4-3。

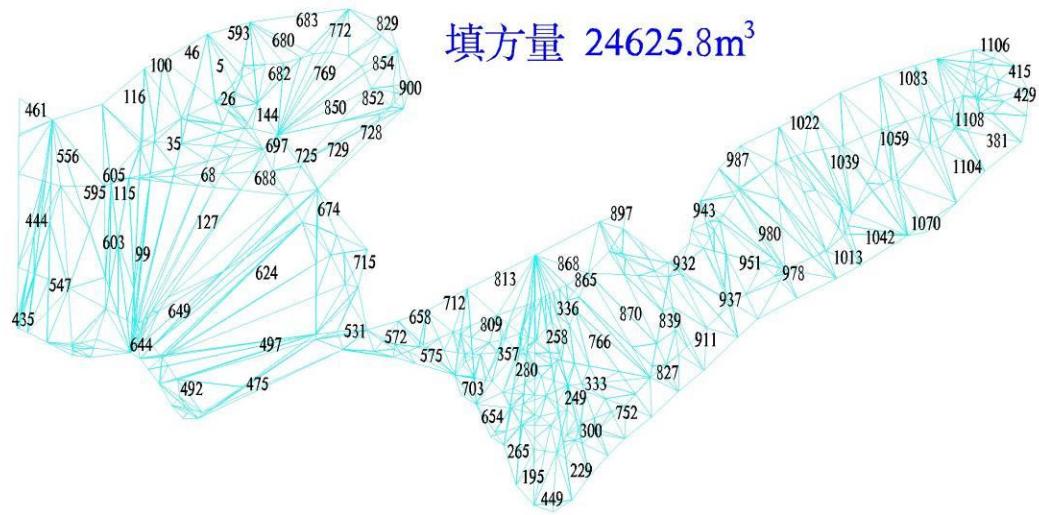
图 4-4 三角网法计算排土场堆方量图

场，该废渣堆主要由五官营子铁矿开采过程中堆放所形成，边坡高度 1~8m，坡角约 35°，现废渣堆放量 24625.8m<sup>3</sup>，（方量计算见图 4-4），现状地质灾害不发育。现状见照片 4-5。
