内蒙古自治区宁城县正华石料厂建筑用花岗岩矿  
**2025 年度矿山地质环境治理计划书**

宁城正华矿业有限责任公司  
二〇二五年四月

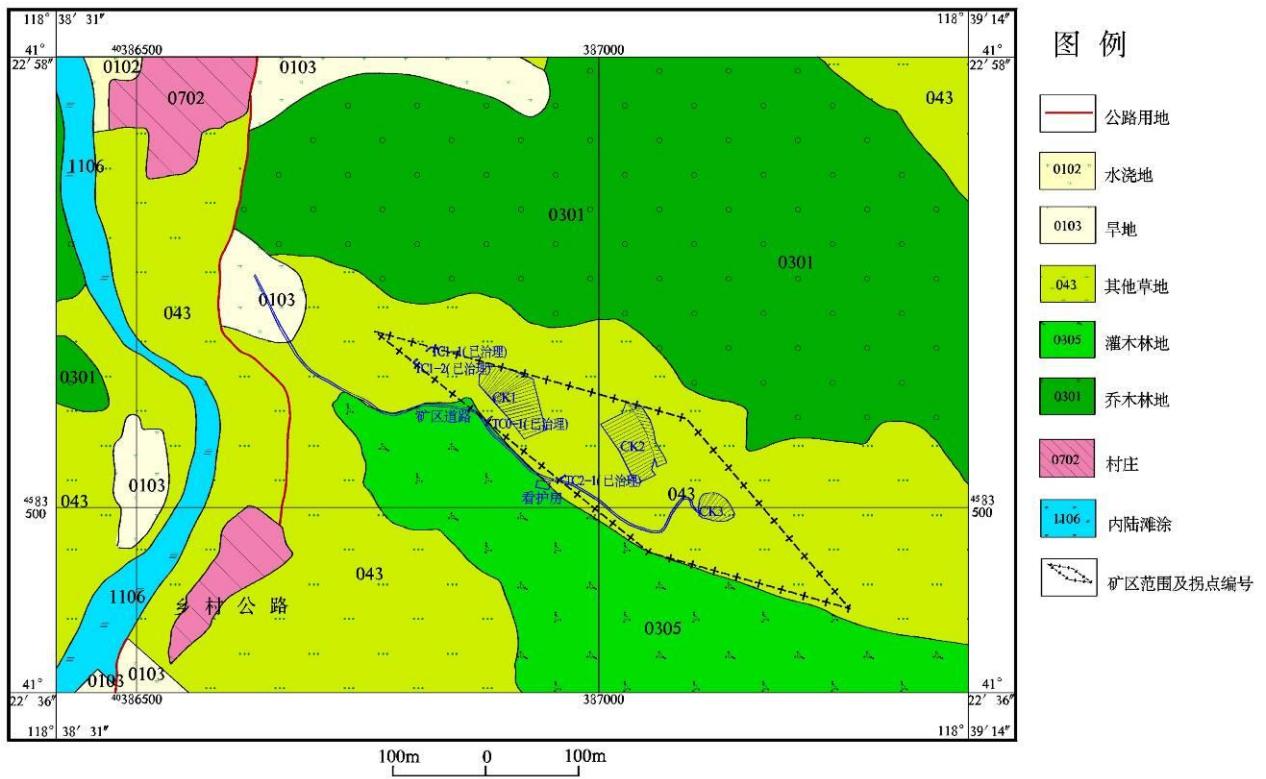
图 3-1 土地利用现状图

依据第二次土地调查、土地利用现状图 K50G063075 幅土地利用现状图，矿区破坏土地利用类型包括旱地（148 $m^2$ ），灌木林地（515 $m^2$ ），其它草地（8051 $m^2$ ）。矿区已损毁土地权属见表 3-1，矿区土地利用现状见图 3-1，矿区地质环境现状及采矿活动影响范围航卫片图见图 3-2。
