赤峰市峰源石业有限公司宁城县甸子镇大宝村  
建筑用花岗岩矿  
2024 年度矿山地质环境治理计划书

赤峰市峰源石业有限公司

二〇二四年一月

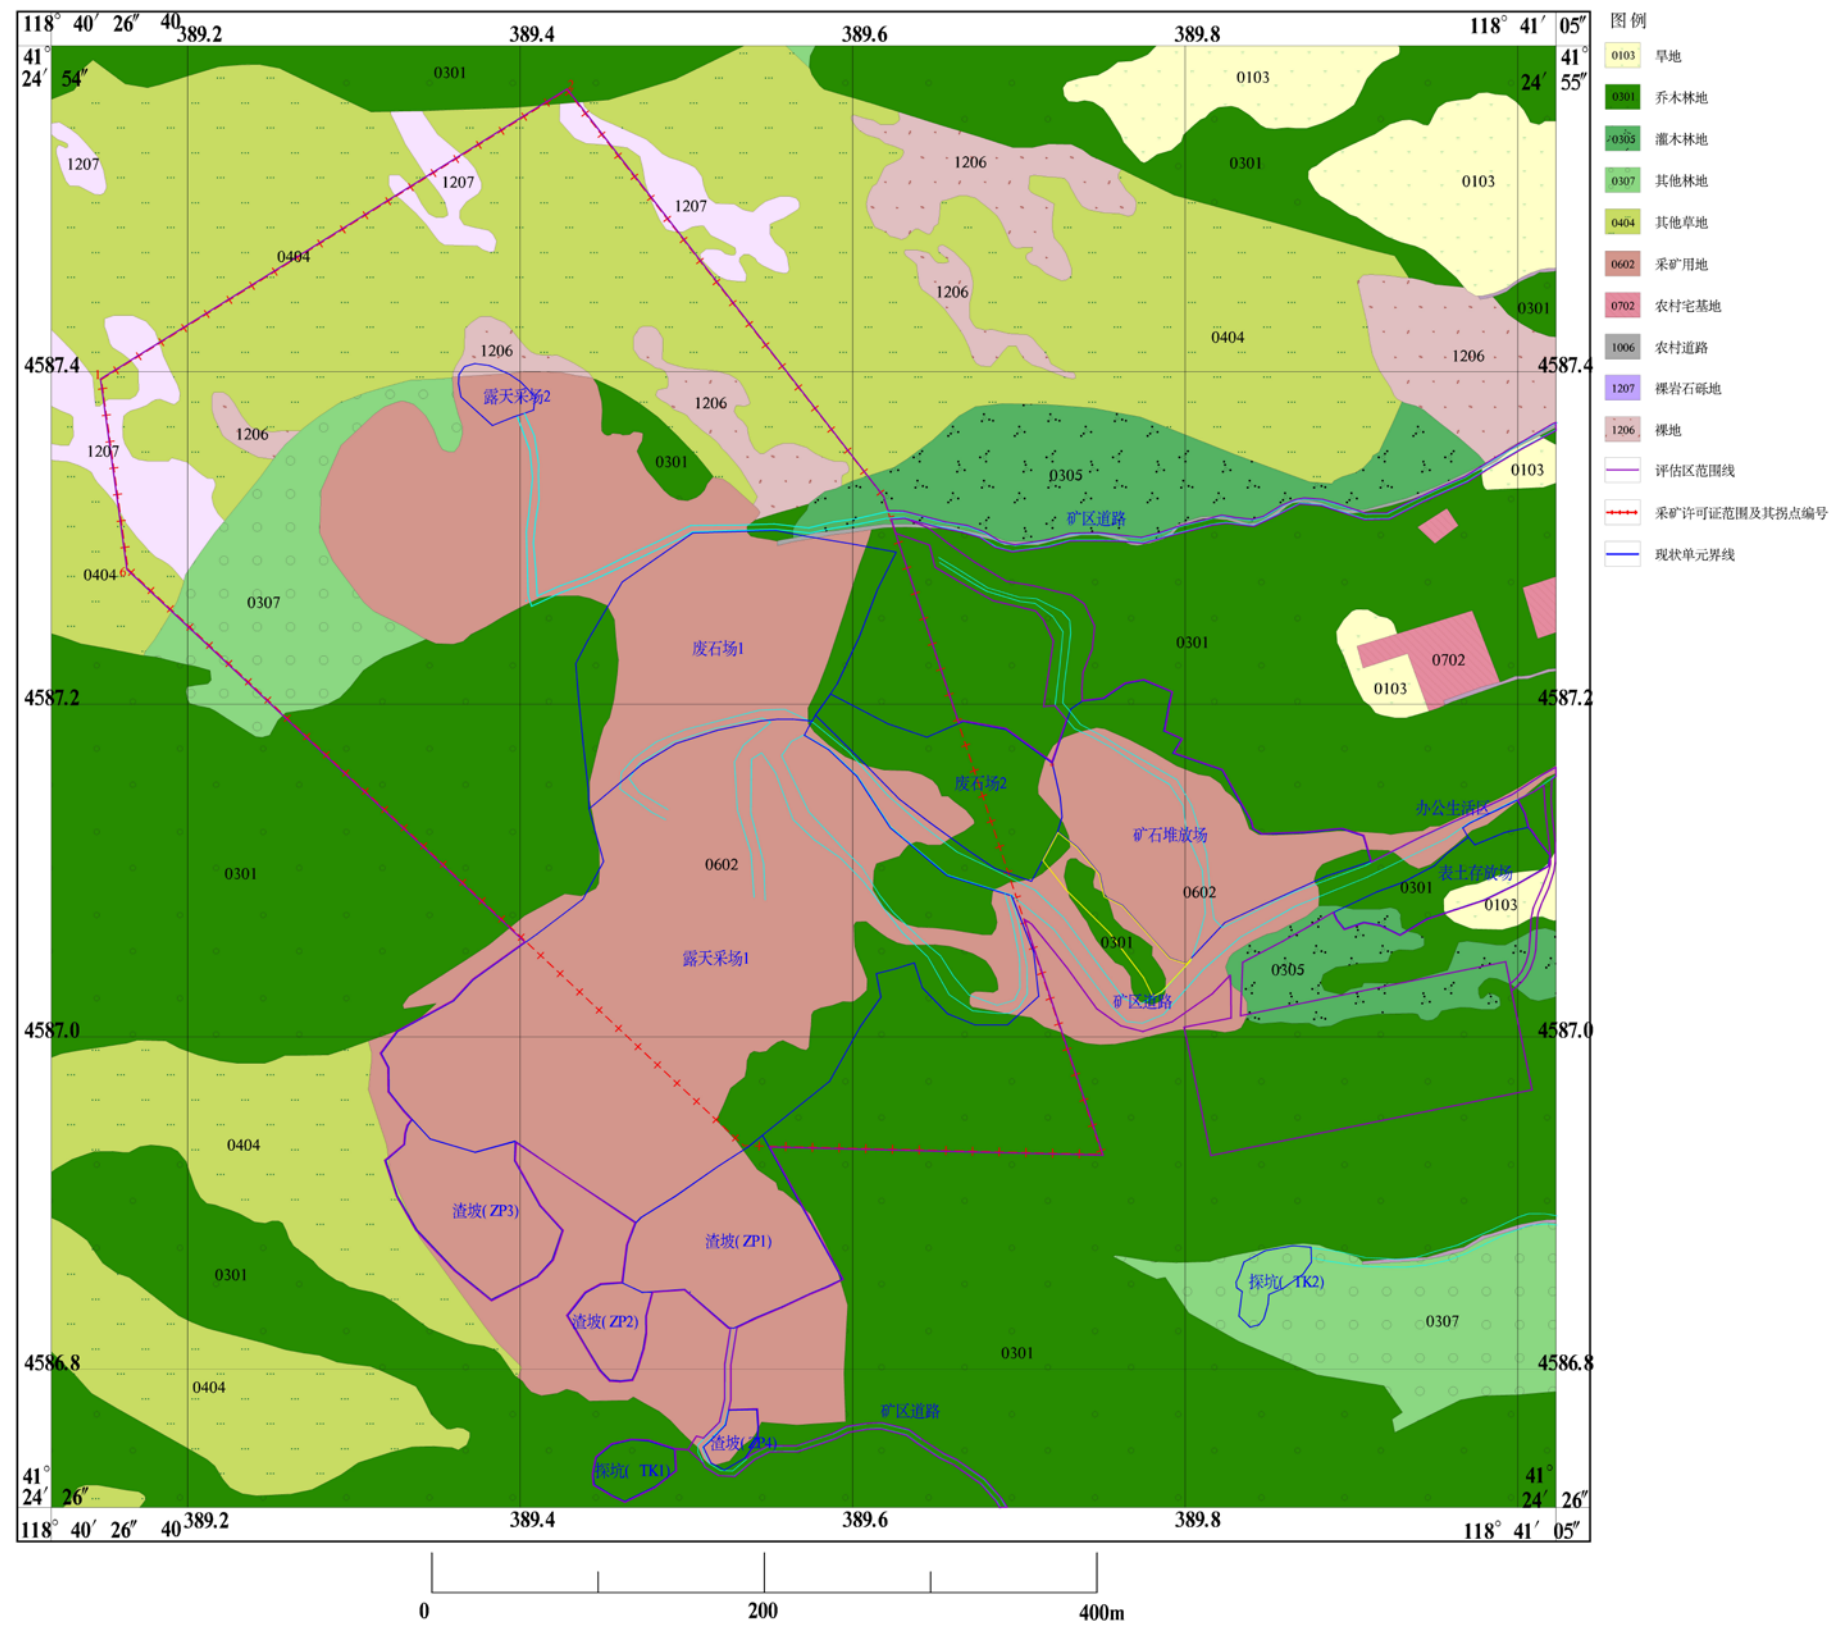
图4-1 矿山土地利用现状图

对照全国第三次土地利用现状调查宁城县资料，矿山现状损毁的土地类型包括：乔木林地 28412m<sup>2</sup>、灌木林地 748m<sup>2</sup>、其他林地 1654m<sup>2</sup>、其他草地 44m<sup>2</sup>、旱地 528m<sup>2</sup>、农村道路 781m<sup>2</sup>、采矿用地 106616m<sup>2</sup>，裸土地 142m<sup>2</sup>，合计占用土地面积 138925m<sup>2</sup>。土地权属归宁城县甸子镇大宝贝台沟村集体所有，权属明确，无争议。具体见表 4-4。
