内蒙古自治区宁城县正华石料厂建筑用花岗岩矿
2024年度矿山地质环境治理计划书

内蒙古自治区宁城县正华石料厂

二〇二四年三月

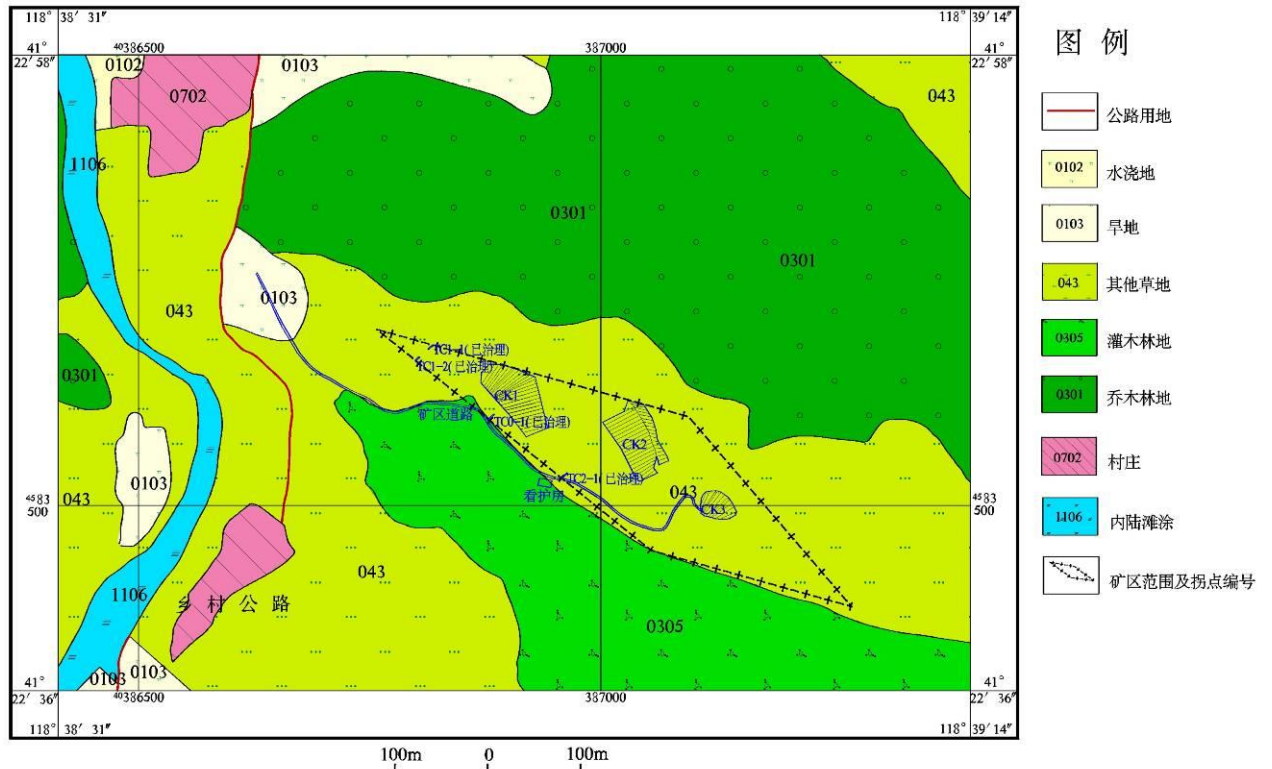
图 4-1 土地利用现状图

依据第二次土地调查、土地利用现状图 K50G063075 幅土地利用现状图，矿区破坏土地利用类型包括旱地（148m²），灌木林地（515m²），其它草地（8051m²）。矿山已损毁土地权属见表 4-1，矿区土地利用现状见图 4-1，矿区地质环境现状及采矿活动影响范围航卫片图见图 4-2。
