宁城县永民碎石有限公司
永民碎石厂 2024 年度矿山地质环境治理计划书

宁城县永民碎石有限公司

二〇二四年三月

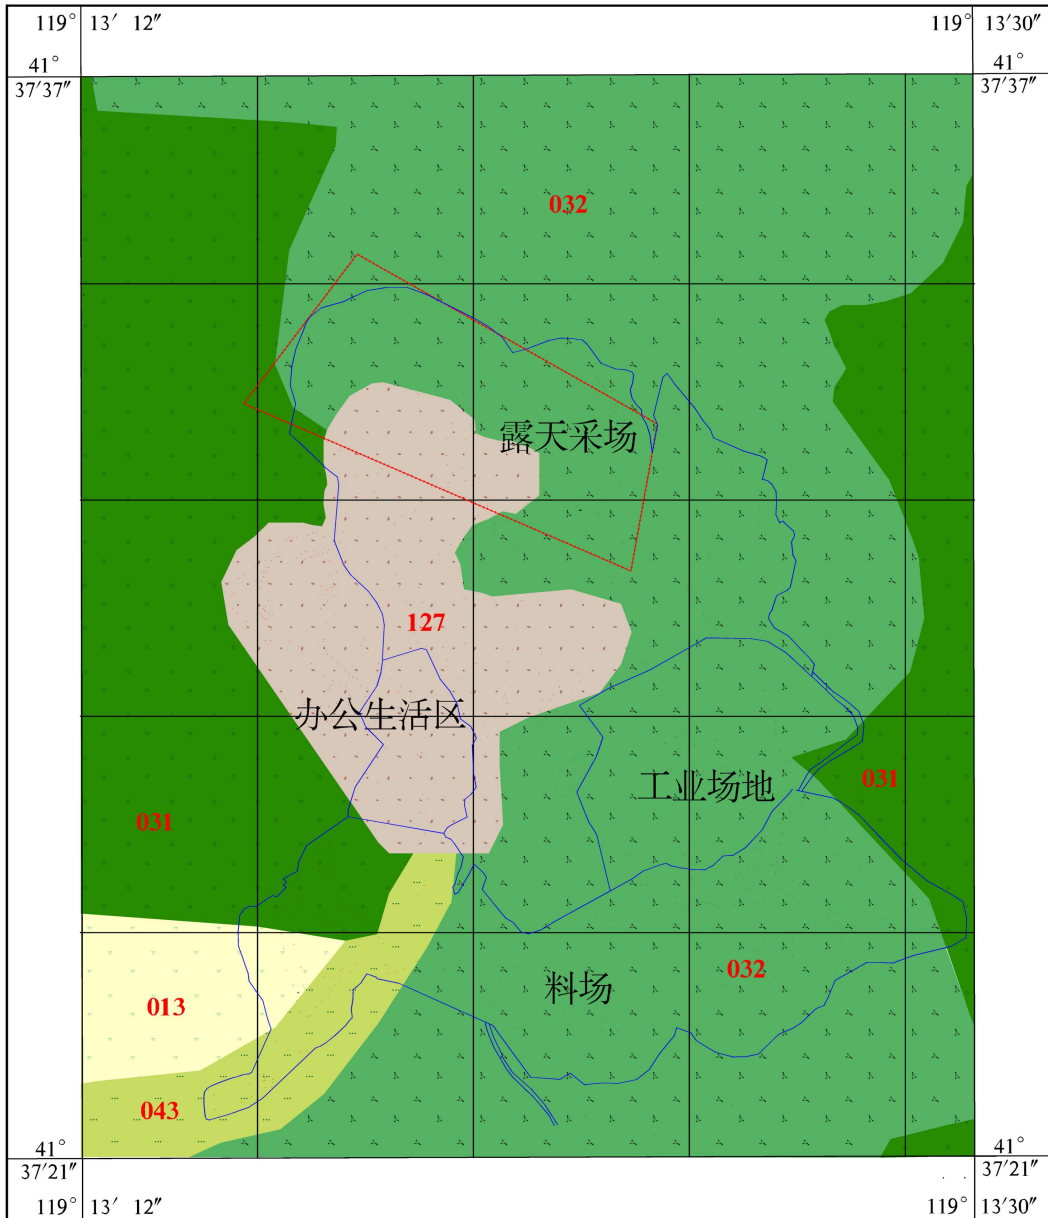
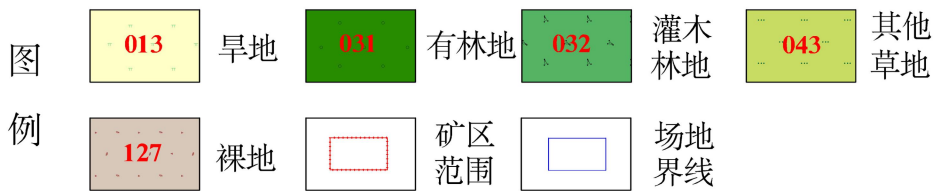
图 4-1 土地利用现状图

根据全国第三次土地利用现状调查图，矿山已损毁的土地类型为旱地、有林地、灌木林地、其他草地、裸地。见土地利用现状图（图 4-1），矿业活动影响的区域为露天采场、工业场地、办公生活区、料场、矿区道路。土地权属宁城县大明镇马站城子村，土地权属明确，无争议，见表 4-4。
