2026 年度巴林左旗金广矿业有限责任公司  
宁城县陡棱子沟区铅锌矿  
矿山地质环境治理与土地复垦计划

巴林左旗金广矿业有限责任公司  
二〇二六年二月

2026 年度巴林左旗金广矿业有限责任公司  
宁城县陡棱子沟区铅锌矿  
**矿山地质环境治理与土地复垦计划**

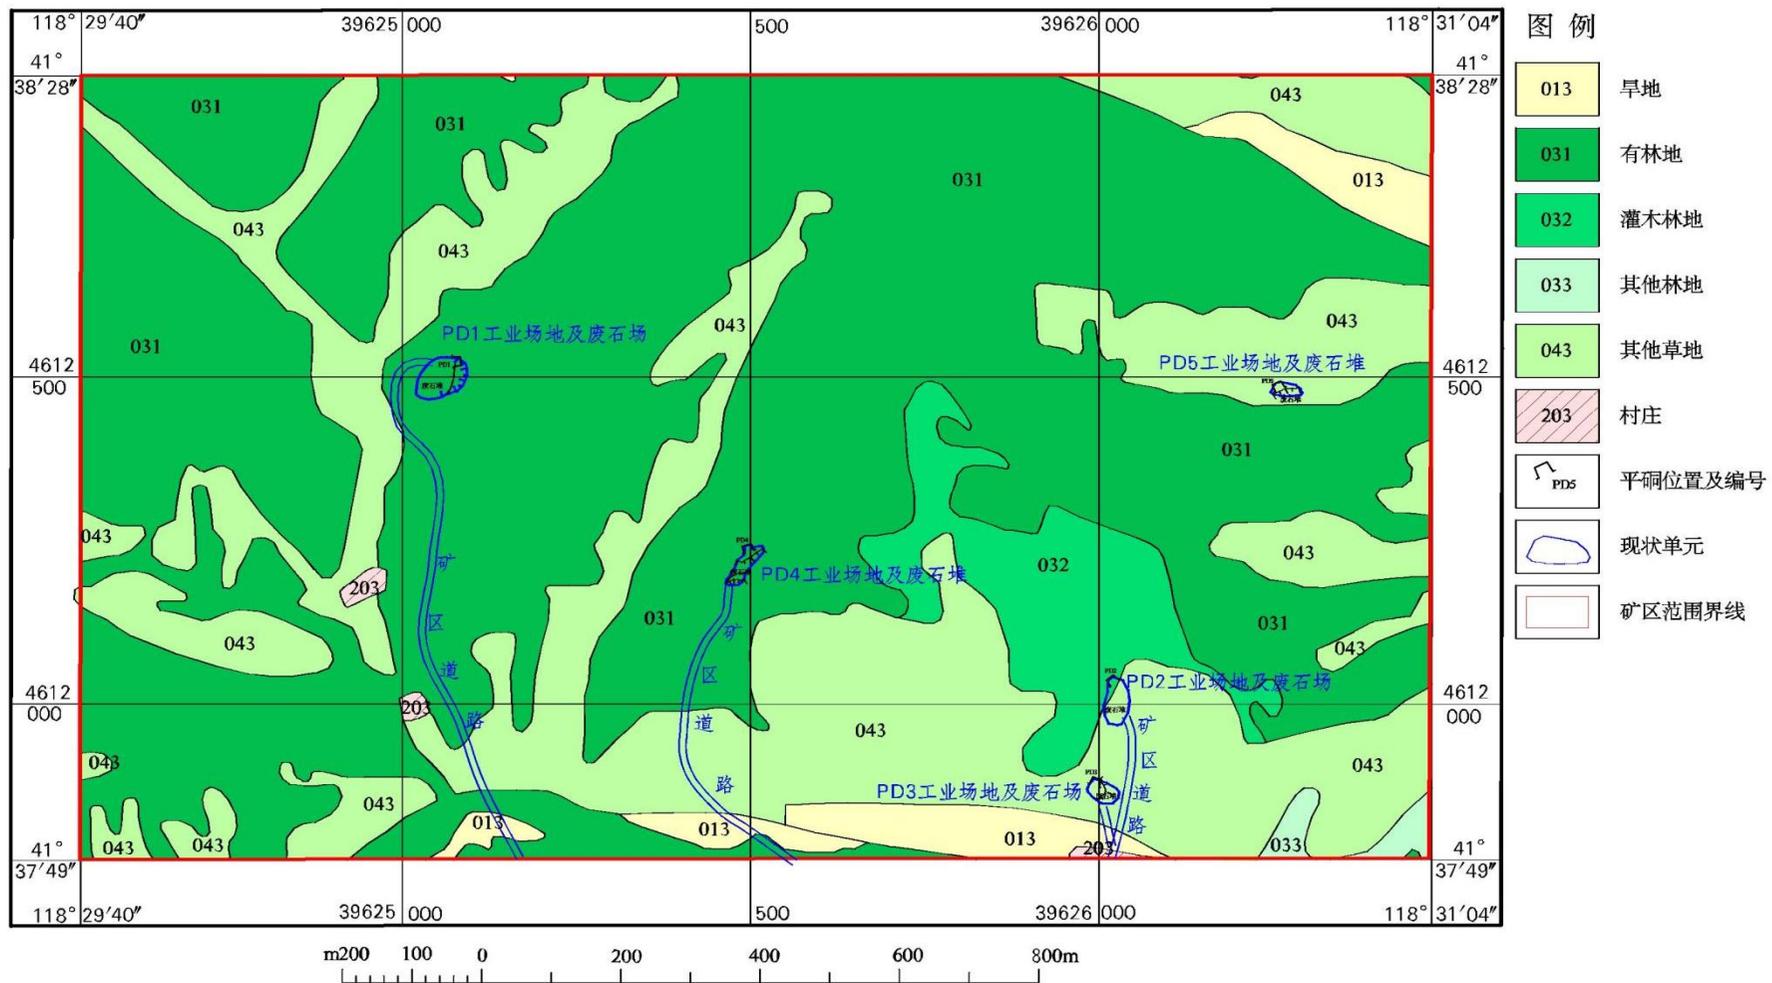
图 3-1 土地利用现状图

矿业活动影响的各单元总面积 11987m<sup>2</sup>,根据土地利用现状图 K50G057072(腰背沟子幅)、K50G057073 (小梁子幅) 和《土地利用现状分类标准》(GB/T21010-2007),确定项目区损毁土地利用情况为旱地、有林地、灌木林地、其他草地、村庄,土地权属宁城县三座店乡小梁子村集体所有,权属明确,界线明显,不存在权属争议。矿山已损毁场地土地利用现状及权属见表 3-2。
