宁城宏丰实业有限公司陈家杖子金矿  
2026年度矿山地质环境治理计划书

宁城宏丰实业有限公司

二〇二六年三月

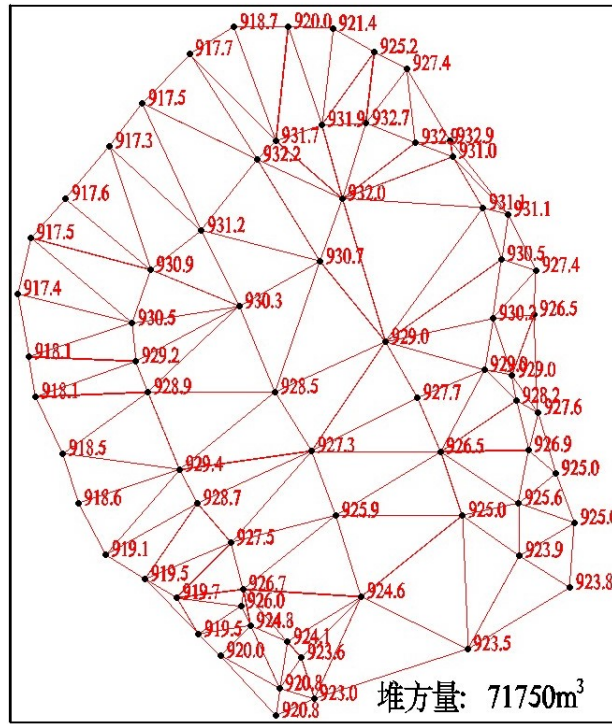
图3-2 石料堆放场地1三角网土方量计算方量

石料的堆放破坏了原生地形地貌景观和植被，对地形地貌产生较严重影响，见照片 3-7、图 3-2。

民用石料堆放场 1 占地面积为 10250m<sup>2</sup>，破坏土地类型为水浇地 6886m<sup>2</sup>，其他草地 3364m<sup>2</sup>。

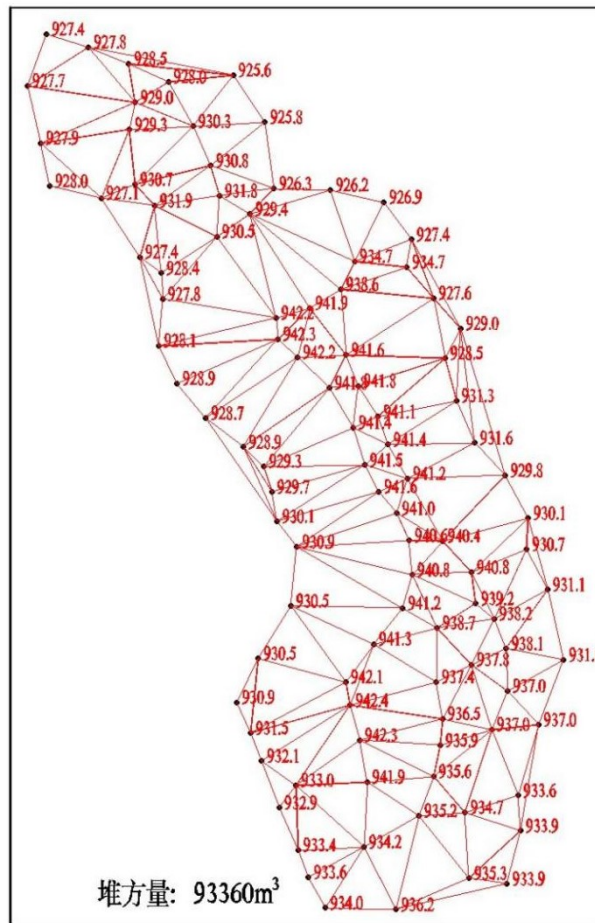
图3-3 石料堆放场地2三角网土方量计算方量

石料的堆放破坏了原生地形地貌景观和植被，对地形地貌产生较严重影响，见照片 3-8、图 3-3。

民用石料堆放场2占地面积为11670m<sup>2</sup>，破坏土地类型为裸地8406m<sup>2</sup>，其他草地3264m<sup>2</sup>。
