宁城县杨树沟矿区Ⅱ区铁矿
2026年度矿山地质环境治理计划书

宁城县金谷矿业有限公司

二〇二六年三月

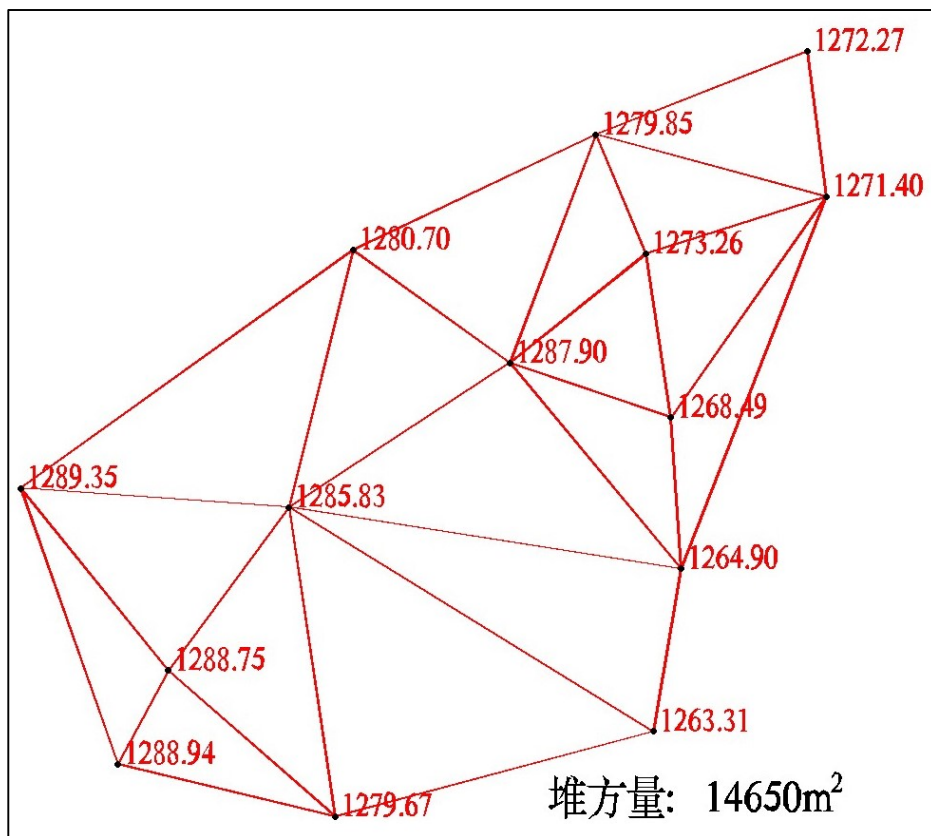
图 3-2 废石场 1 堆方量三角网法计算图

废石场1位于PD1场地南侧，废石顺山体堆放置，堆放高度4-21m，堆放坡度30-35°，堆体长60m，宽45m，占地面积为2930m²，现状堆存废石量为14650m²。

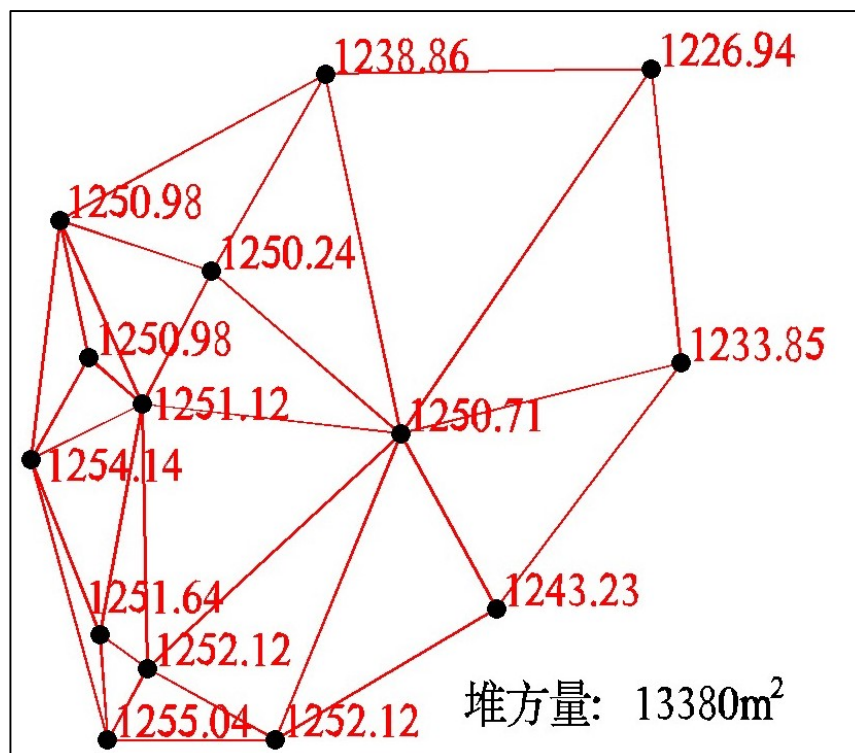
图 3-3 废石场 2 堆方量三角网法计算图

废石场 2 位于 PD2 场地东侧，废石顺山体堆放置，堆放高度 3-24m，堆放坡度 30-35°，堆体长 50m，宽 40m，占地面积为 2676m²，现状堆存废石量为 13380m³，现状未发生崩塌、滑坡等地质灾害。见照片 3-4。

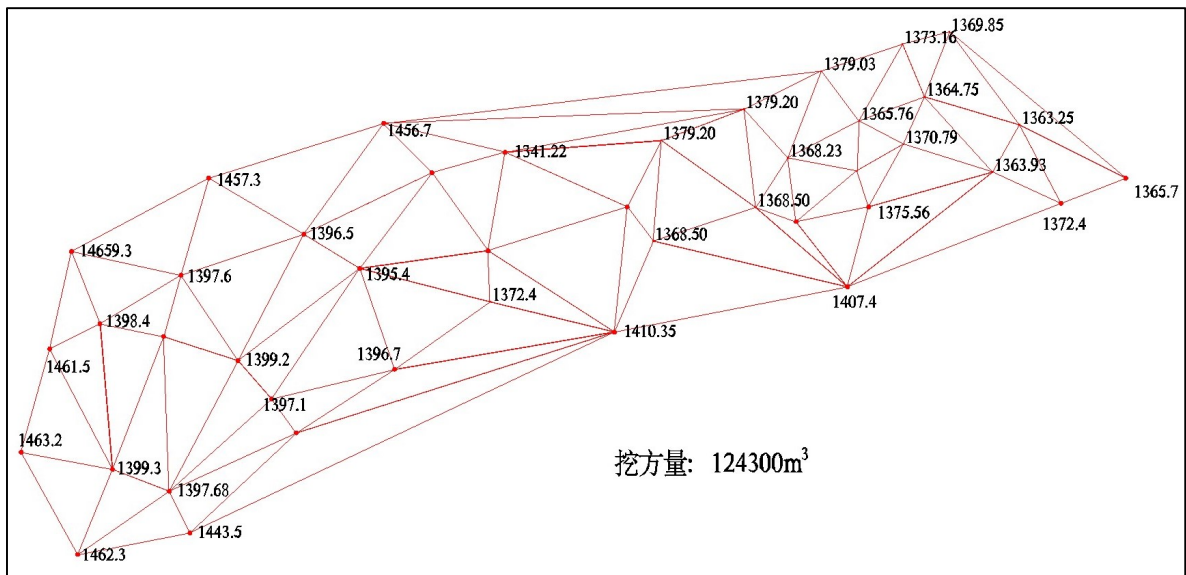
图 3-4 废弃露天采场挖方量三角网法计算图

废弃露天采场直接挖损破坏地表形态与植被，边坡高度较大且坡面不规整，破坏了地形地貌景观（见照片 3-6、3-7）。

废弃露天采场危岩体已经清理，预测不会遭受崩塌地质灾害。见照片 3-6、3-7。

废弃露天采坑面积 14746 m²，破坏土地类型全部为有林地。

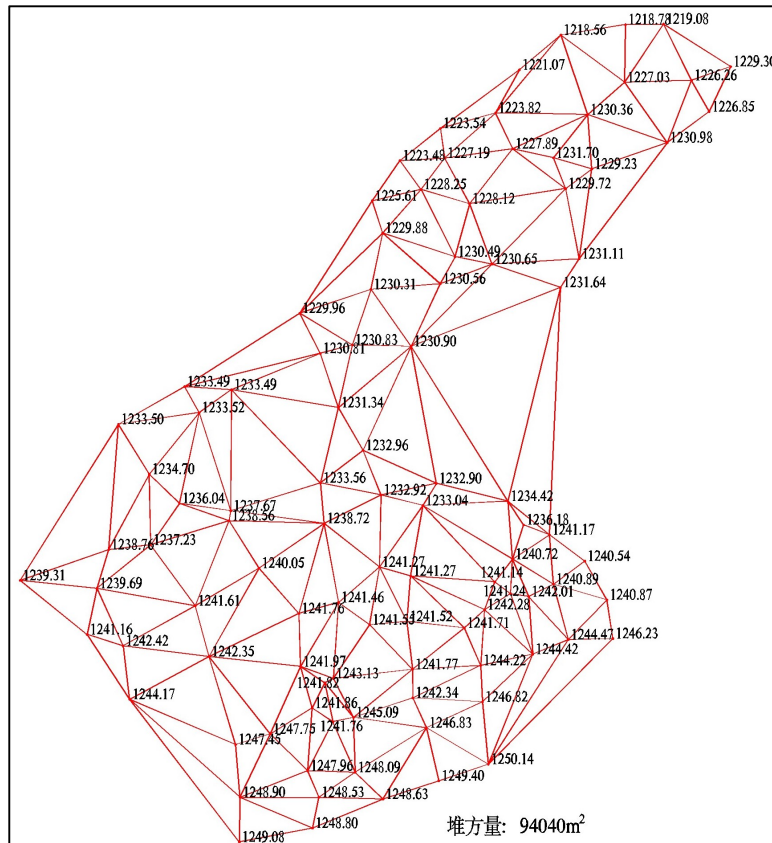
图 3-5 废石场 3 堆方量三角网法计算图

废石场 3 位于废弃露天采场东侧，废石顺山体堆放置，堆放高度 12-40m，堆放坡度 30-35°，堆体长 200m，宽 110m，占地面积为 23510m²，现状堆存废石量为 94040m³，废弃露天采场危岩体已经清理，预测不会遭受崩塌地质灾害。见照片 3-8。

废石场 3 所在地人迹活动较少，不可视，破坏面积较小，破坏深度较大，边坡不规整，破坏了原生的地形地貌景观和植被，对地形地貌景观产生严重影响，见照片 4-8。
