2026 年度宁城金海矿业有限公司萤石矿 矿山地质环境治理与土地复垦计划

宁城金海矿业有限公司
二〇二六年三月

赤峰北方地质勘查测绘有限公司

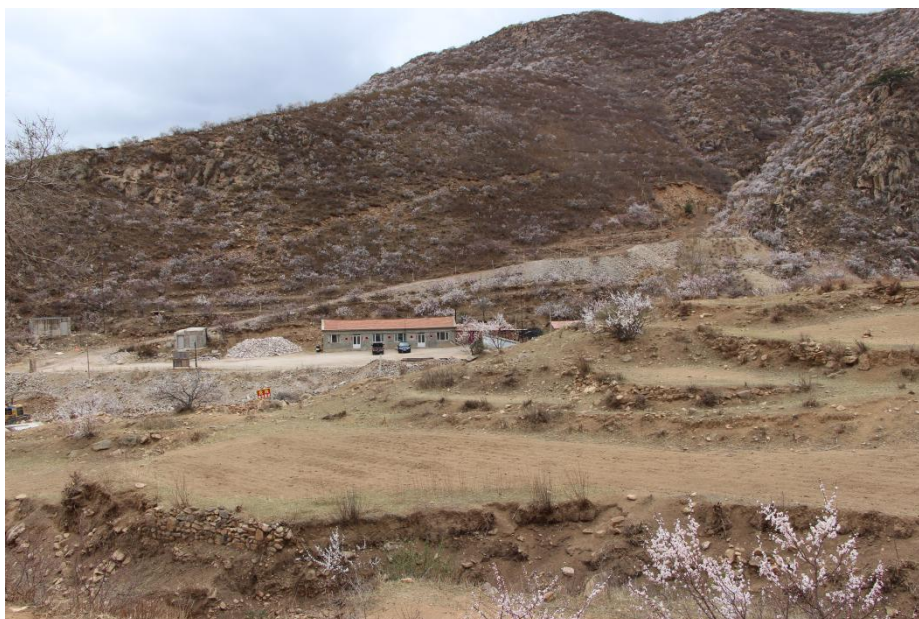
照片 3-1 采空区上方地表现状

矿山 910m 水平以上矿体已采空，采空区影响面积为 3569m²。910m 水平中段采空区埋藏深度 125m，为不规则形状，该中段控制矿体厚度 0.8~1.54m，平均厚度 1.04-1.19m，经现场调查，采空区上方地表范围未出现地面塌陷、地裂缝等地质灾害。

采空区面积 3569m²，现状采空区上方未出现地面塌陷等地质灾害，未破坏原有地

形地貌景观

现状采空区上方未出现地面塌陷，未损毁地表土地资源。

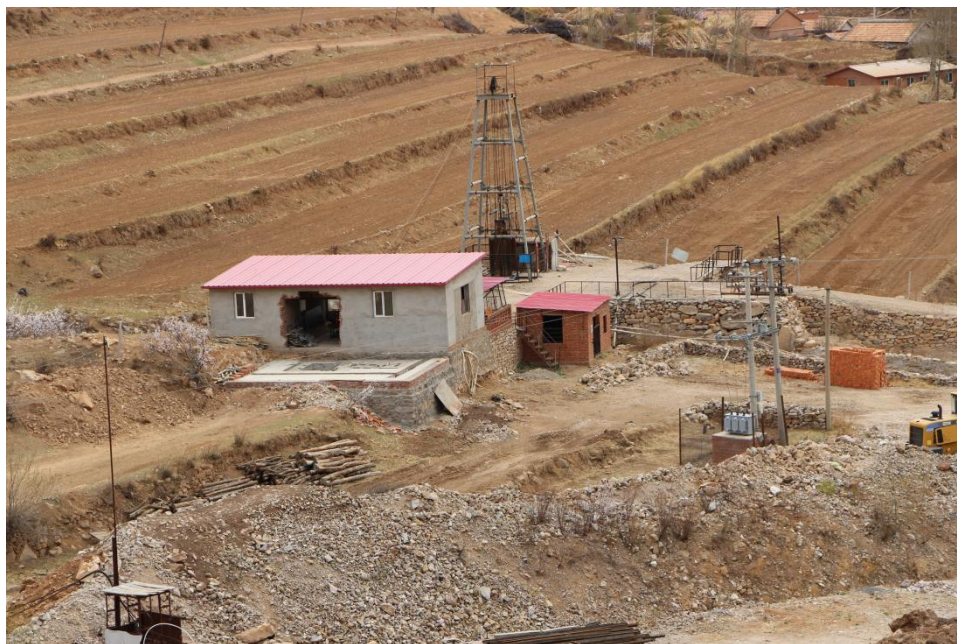
照片 3-2 竖井工业场地

场地围绕竖井 SJ 布置，包括竖井 SJ（规格为 $\Phi 3.0\text{m}$ ）、卷扬房、废石堆、矿石堆、安全出口等。其中竖井 SJ（规格为 $\Phi 3.0\text{m}$ ）井深 47m，盲竖井 MSJ 井深 127m，井底标高为 860m。卷扬房均建在浆砌石平台上，废石堆沿排水沟一侧堆放，雨季起到一定的防洪作用，废石堆占地面积 658m^2 ，平均堆放高度 2m，边坡角 45° ，堆放量 946m^3 ，该废石堆均在界内堆放；矿石堆占地面积 330m^2 ，平均堆放高度 2.5m，自然堆放，边坡角 45° ，堆放量 524m^3 。竖井 SJ 工业场地总占地面积 7080m^2 。经现场调查，现状地质灾害不发育。

竖井 SJ 工业场地的建设与原有自然景观不协调，井口耸立，场地削高填低，矿石堆及废石堆的堆放，改变了原有的生态景观格局，见照片 4-2、4-3。

竖井 SJ 工业场地占地面积 7080m²，占用、损毁的土地类型为灌木林地、裸地，其中占用灌木林地 4010m²、裸地 3070m²。

5、竖井 SJ 工业场地：回填竖井 SJ，封堵井口，对场地覆土、撒播羊草草籽、栽树及管护。

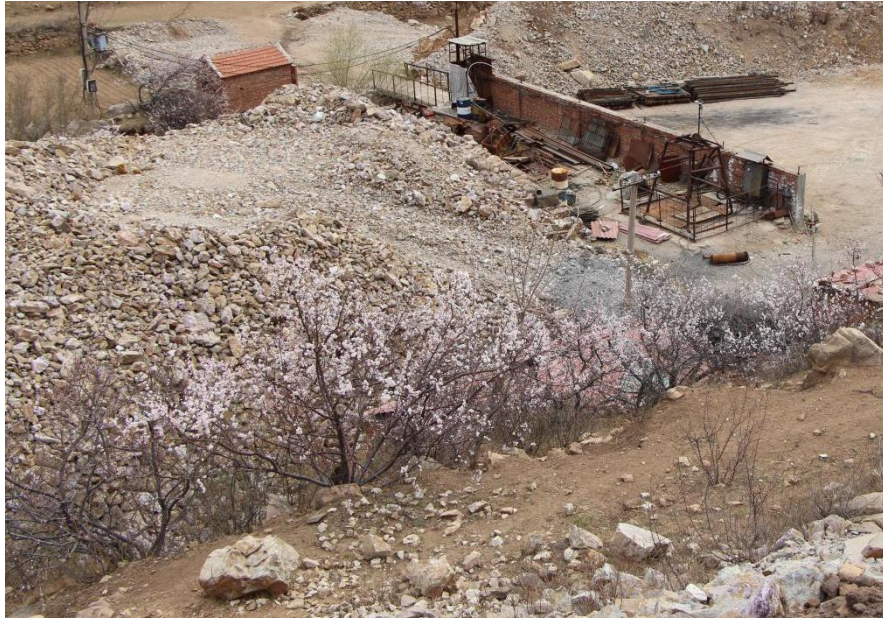
照片 3-4 风井工业场地

场地围绕风井 FJ 布置，包括风井 FJ（规格为 $\Phi 3.0\text{m}$ ），井深 69m，风井 FJ 井底标高为 967m、废渣堆、机修室、值班室等，均建在由矿石堆放的平台上，占地面积 843m²，其中场地内废石堆占地面积 366m²，废石堆自然堆放，平均高度 4m，坡角 45°，堆放量 836m³。经现场调查，现状地质灾害不发育。

风井 FJ 工业场地的建设与原有自然景观不协调，井口耸立，改变了原有的生态景观格局，见照片 3-4、图 3-1。

风井工业场地占地面积 843m²，占用的土地类型为灌木林地，其中占用灌木林地 843m²。

6、风井 SJ 工业场地：回填风井 SJ，封堵井口，栽树、管护。

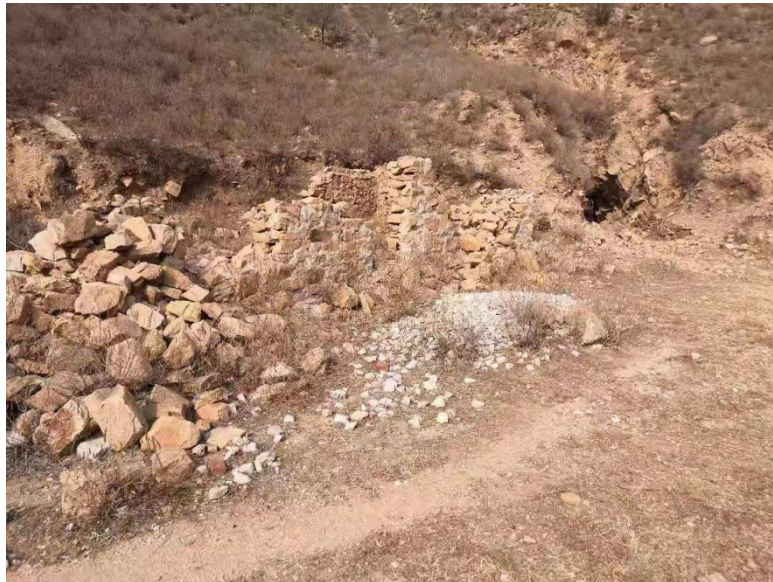
照片 3-5 废弃值班室

现状 PD 工业场地由平硐口和前期废渣铺垫的平台组成，占地面积 1100m²。因修建该平硐，平硐长约 85m，硐口处已形成切坡，该处切坡坡角 45° -70°，坡高 1.5m-3m，坡长 15m。现状由该平硐已开拓两个中段：1069m 水平、1044m 水平。平硐口和前期废渣铺垫的平台形成了生态斑块，位于平硐口西侧废弃的值班室倒塌及在场地未清理的废石堆（3706.8m³）。现状根据现场调查，现状没有发生地质灾害。

平硐口和前期废渣铺垫的平台形成了生态斑块，使矿区内的自然景观遭到完全破坏，破坏了原有的地形地貌景观，见照片 3-5。

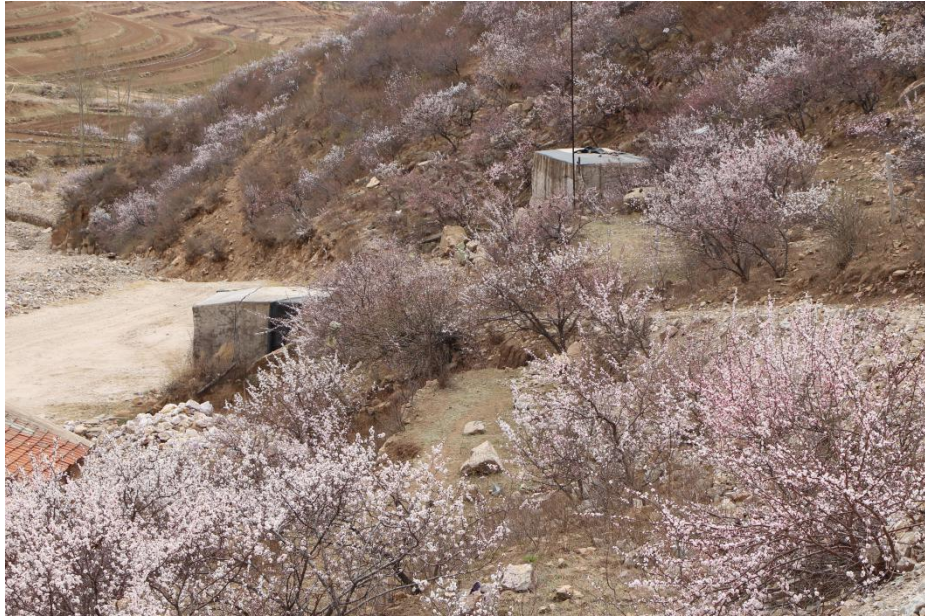
照片 3-6 炸药库、雷管库

炸药库占地面积 38m^2 ，占用土地类型为灌木林地。

3、原炸药库和雷管库

对场地进行补植山杏树并补播草籽及管护。

①覆土

②对场地进行补植山杏树，株距 $2\text{m}\times 2\text{m}$ ，面积 38m^2 ，按照场地面积30%比例进行补植，补植山杏树3株。

对场地进行补播草籽，补播面积 38m^2 。

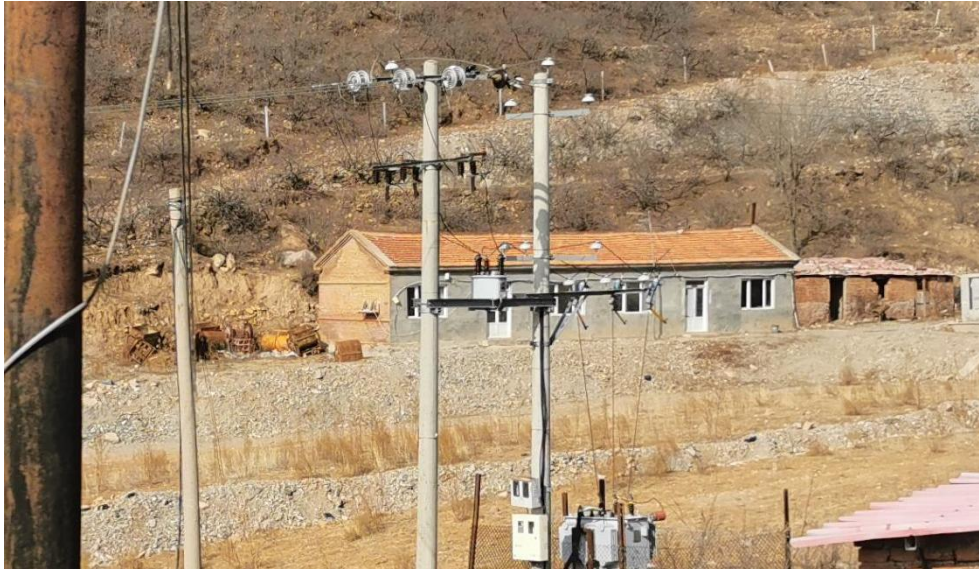
照片 3-7 办公生活区

办公生活区位于矿区内北侧，为砖瓦结构平房，占地面积为 2866m^2 ，因修建办公生活区，办公室后形成长 76m 的切坡，坡度 90° ，高 $2\text{m}-2.5\text{m}$ ，办公生活区仓库建于办公室的北面，经现场踏勘，该处切坡部分已建起浆砌石围墙，围墙长度 42m ，围墙高度 $1\text{m}-2.0\text{m}$ 。位于该区域内雷管库和炸药库下部废石堆(136.3m^3)，面积为 108.74m^2 ，现状地质灾害不发育。

办公生活区与原有自然景观不协调，增加景观破碎度，改变了矿区的生态景观格局，见照片 3-7。

办公生活区占地面积 2866m², 占用的土地类型为灌木林地, 占用灌木林地 2866m²。

8、办公生活区：建筑物拆除、清运，对场地覆土、栽树及管护。

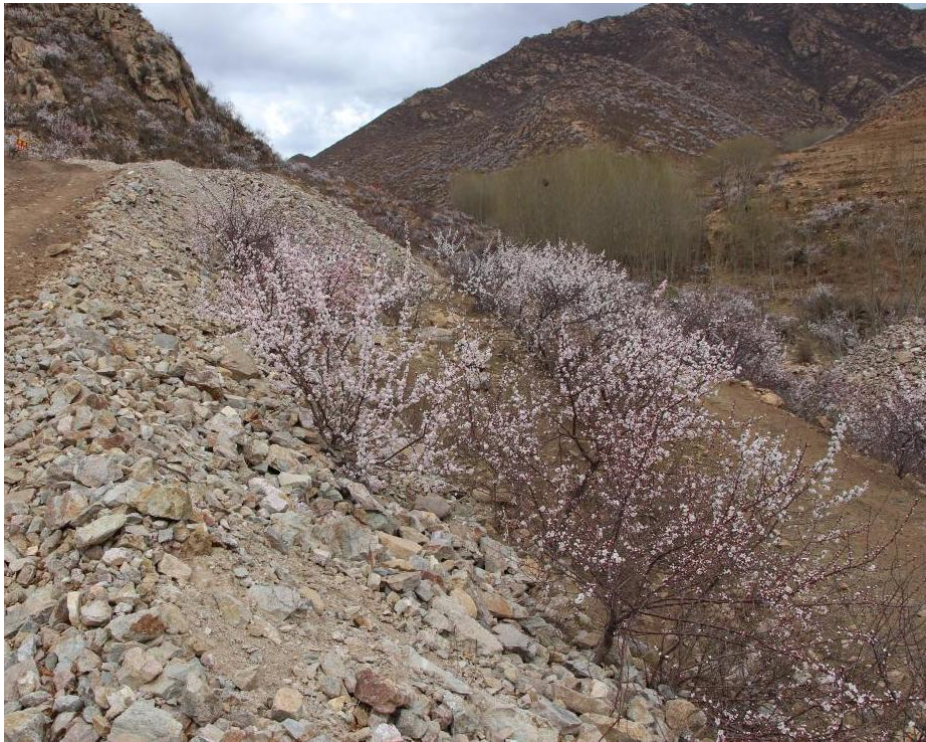
照片 3-8 矿区道路

连结矿区各功能区的道路占地面积 4675m²。矿区道路大部分修建在平坦地段, 其

中连接矿区与首期治理区的道路因盘山修建，形成了道路单侧的坡面，该部分道路长150m，坡面由废石自然顺坡堆放形成，破面角度 45° 。道路坡降较缓，该区域地质灾害不发育。

该区域的建设，局部改变了矿区原有的地形地貌，改变了矿区的生态景观格局，见照片 3-8。

9、矿区道路：存在切坡部分垫坡整形、全面覆土、翻耕、做好复垦为旱地准备工作、栽树及管护。

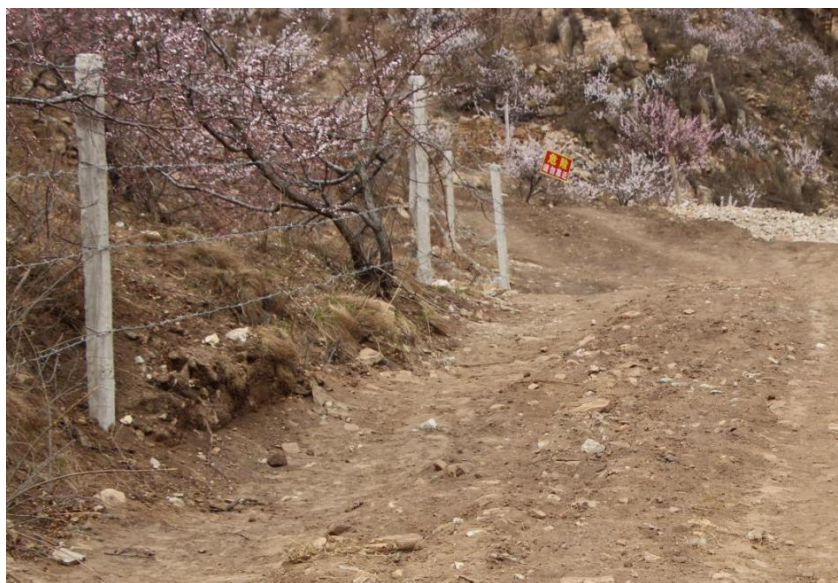
照片 4-1 现状治理区照片

矿山现状已对一分期设计治理的相关工程完成治理，并且完成验收。
